The Rail Safety Inspection Office

Střetnutí vlaku Os 15900 s osobním automobilem na železničním přejezdu P3737 mezi dopravnou D3 Skovice a žst. Čáslav místní nádraží

Collision of the regional passenger train No. 15900 with a car at the level crossing No. P3737 between Skovice operational control point and Čáslav místní nádraží station

č. j.: 6-359/2018/DI

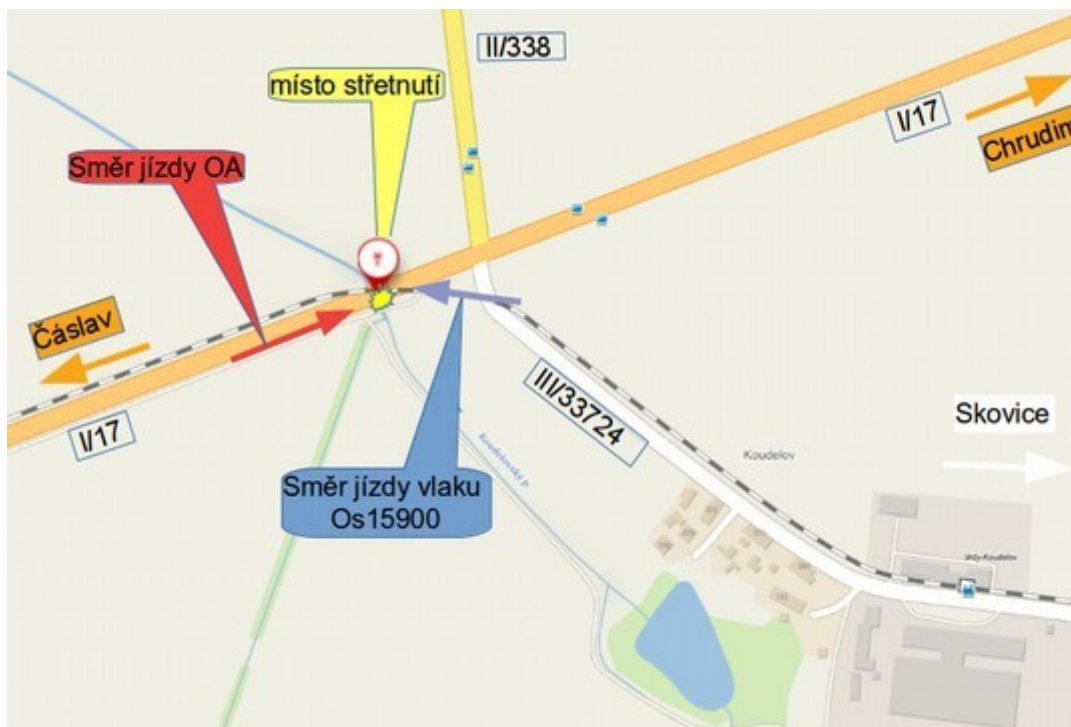
Obr. č. 2: Schéma místa vzniku MU

Železniční přejezd P3737 leží na trati SŽDC 515A a kříží pozemní komunikaci č. I/17 na silničním km 1,299 v katastru obce Vrды, a to pod ostrým úhlem křížení 13°. Naměřená hodnota Dp (délka měřená v ose pozemní komunikace od úrovně kolmo vzdálené 4 m od osy (krajní) koleje k hranici nebezpečného pásma na opačné straně přejezdu v m) činila ve směru od Čáslavi 32,8 m a ve směru od Chrudimi 27,6 m.

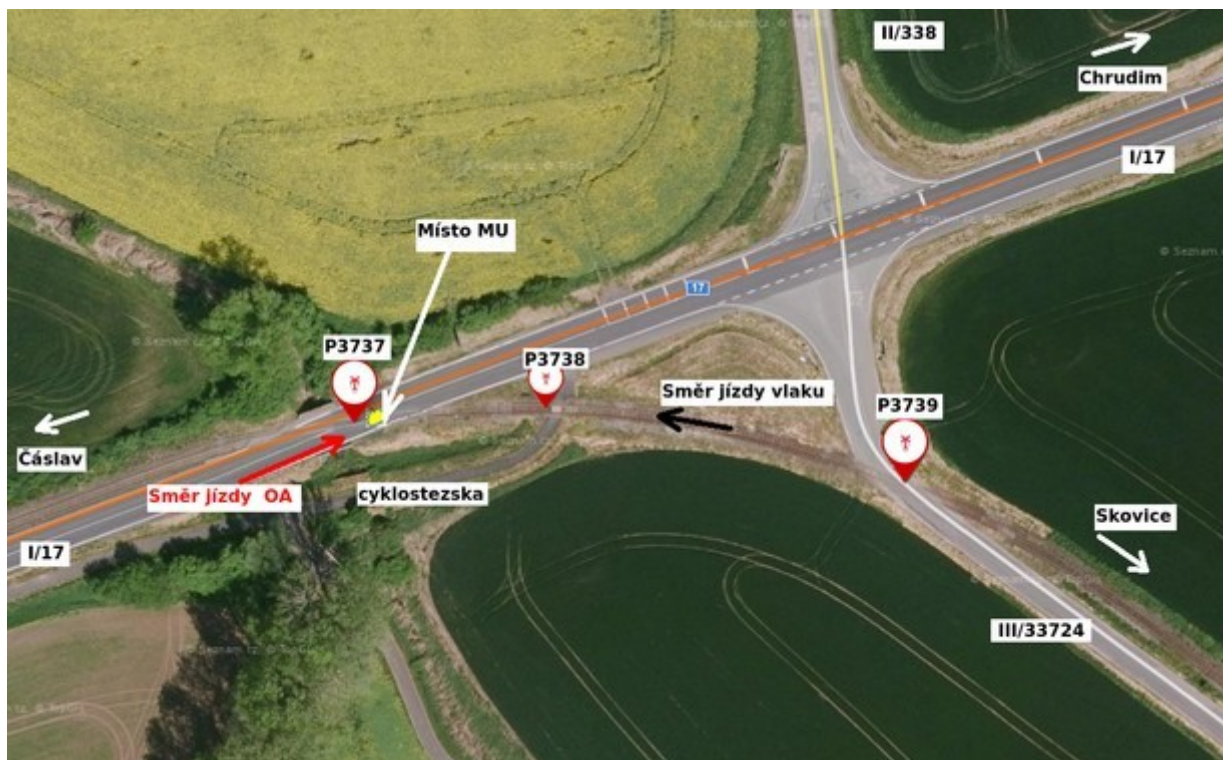
Výstražný kříž byl na železničním přejezdu ve směru příjezděcího OA (od Čáslavi) umístěn ve vzdálenosti 6,92 m od osy koleje, výstražný kříž v proti směru příjezděcího vozidla byl 7,15 m od osy koleje. Oba výstražné kříže byly umístěny v souladu s normou ČSN 73 6380. Výstražné kříže byly umístěny dle čl. 33 vnitřního předpisu SŽDC S4/3, respektive s přijatelnou odchylkou vzhledem ke složitému tvaru křížení železniční tratě v oblouku a pozemní komunikace.

Naměřená D_z – délka rozhledu pro zastavení silničního vozidla (na kterou se zároveň posuzuje viditelnost výstražného kříže) byla větší než 50 m po obou stranách ŽP P3737, a tedy byla v souladu s ČSN 73 6380.

Obr. č. 3: Schéma místa MU

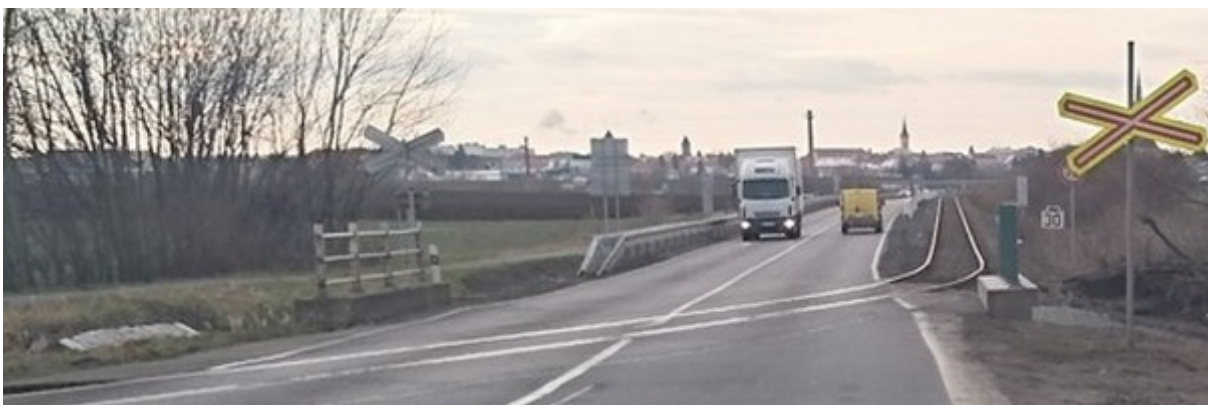
Obr. č. 4: Výhled na přejezd, silnici a trať směr Čáslav, rychlostník „30“ za přejezdem Zdroj: DI

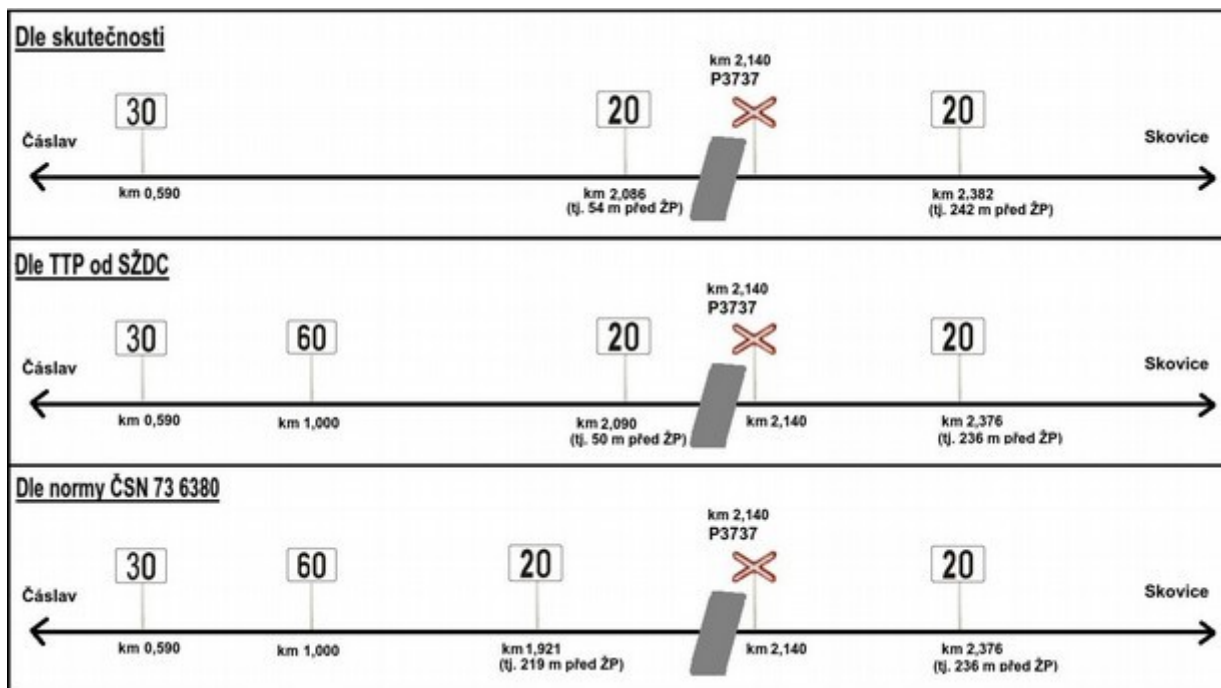
Pro traťovou rychlost $20 \text{ km}\cdot\text{h}^{-1}$ a $D_p = 32,8 \text{ m}$ je stanovena hodnota $L_p = 219 \text{ m}$. Rychlostník „20“ má být umístěn na vzdálenost, která je větší nebo rovna hodnotě L_p .

Obr. č. 5: Schéma umístění rychlostníků pro DV blížící se k ŽP P3737

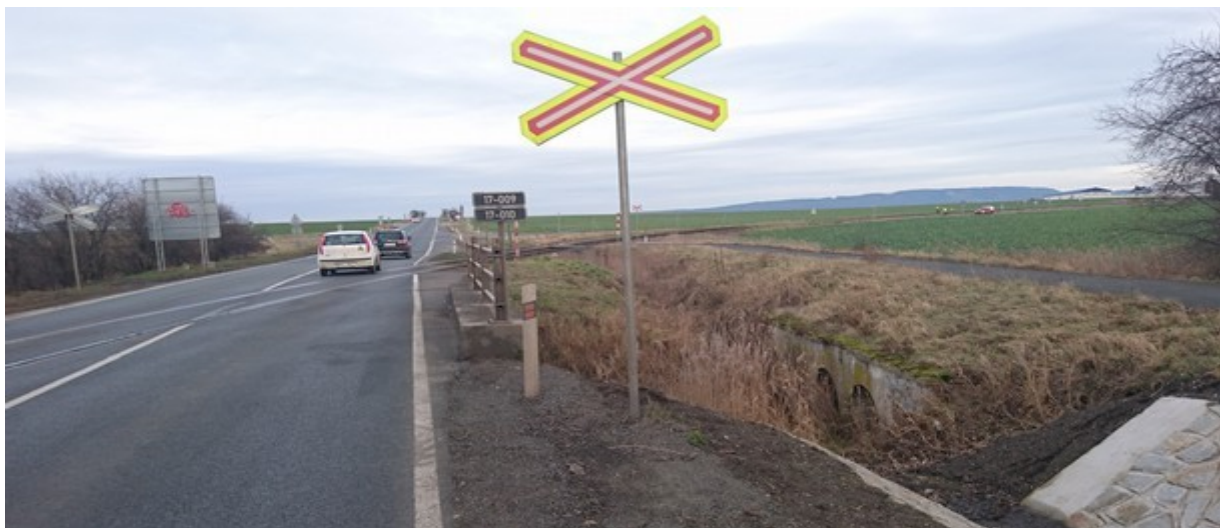
Obr. č. 6: Výhled na silnici směr Chrudim (rovně) a na přejezd a trať směr Skovice (vpravo) Zdroj: DI

Výstražné návěstidlo s návěstí „Pískejte“ bylo ve směru jízdy DV od dopravní D3 Skovice umístěno vpravo od koleje ve vzdálenosti 80 m před ŽP P3737, bezprostředně za sousedním přejezdem P3738, a tedy v souladu s předpisem SŽDC S4/3 a ČSN 73 6380.

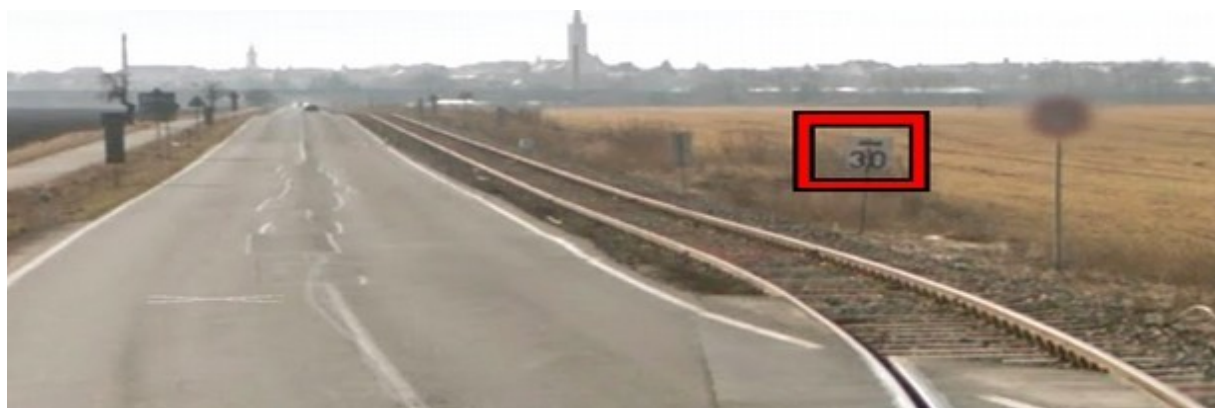
Obr. č. 9: Výhled na silnici a trať od ŽP P3737 směrem na Čáslav v březnu 2012 Zdroj: maps.google.com

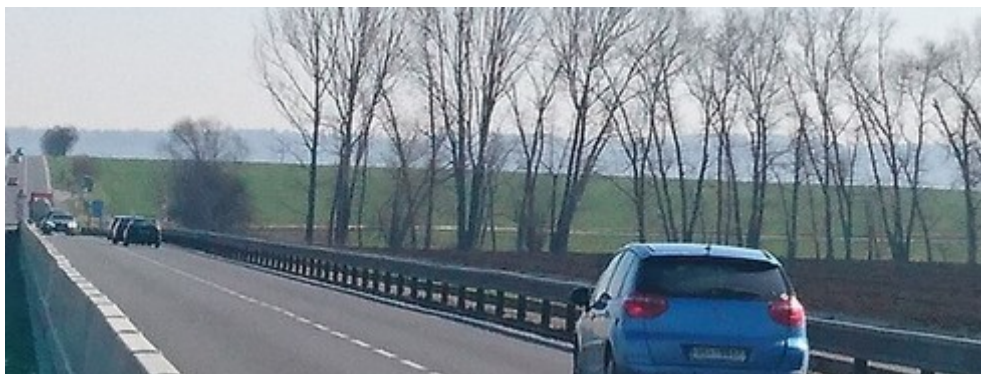
Řidič OA z jízdního pruhu silnice od Čáslavi směrem k přejezdu P3737 s výškou očí cca 1,0 m nad zemí nemůže přes betonová svodidla vysoká 0,8 m a vzdálená 3 m od osy pozemní komunikace vidět na souběžnou trať, takže si ji nemusí všimnout. Pokud po souběžné trati právě nepojede DV, je řidič OA na blížící se ŽP upozorněn pouze dopravním značením.

Obr. č. 15: Výhled na silnici č. I/17 na Chrudim (rovně) a na přejezd

- to adopt own measure to ensure that the road marking V18 "Optical Psychological Brake", which guides the driver to reduce speed, will be added onto the road No. I/17 in the direction from Čáslav in front of the level crossing No. P3737, which is currently secured only with the warning crosses;
- to ensure that the traffic signs A 31a "Signboard (240 m)", A 30 "Level crossing without barriers", A 31b "Signboard (160 m)" and A 31c "Signboard (80 m)" which are placed before the level crossing P3737 on the road No. I/17 in both directions, will be retrofitted with yellow reflective coloring to highlight the designated traffic signs.

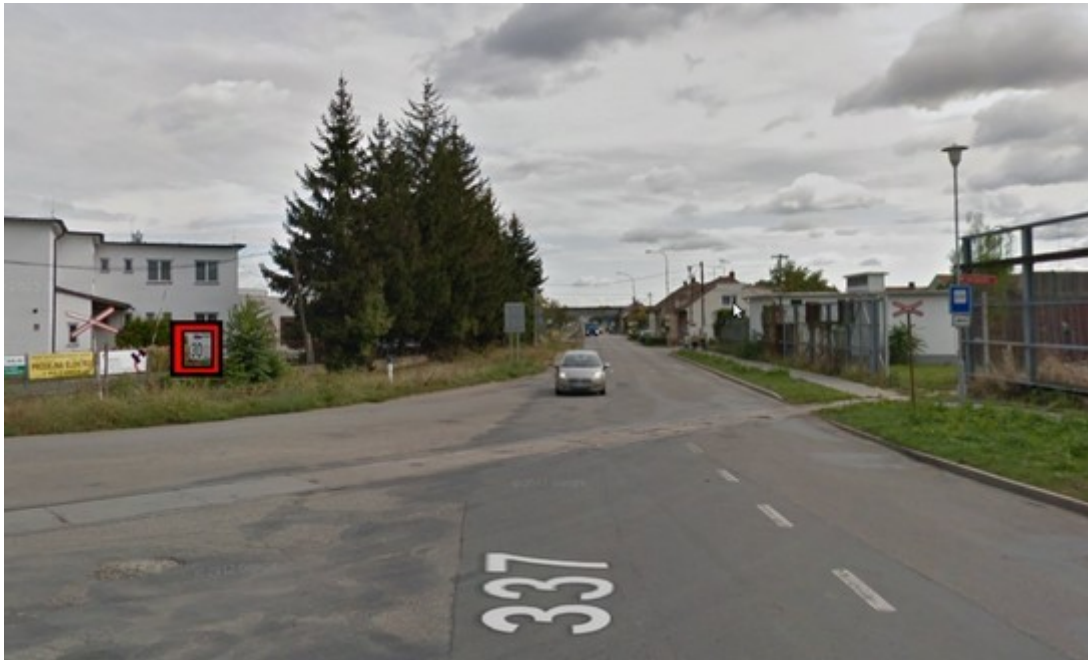
Obr. č. 16: Výhled v Čáslavi na Rychlostník „30“ u tratě a silnici č. I/17 směrem k ŽP P3737 v září 2011

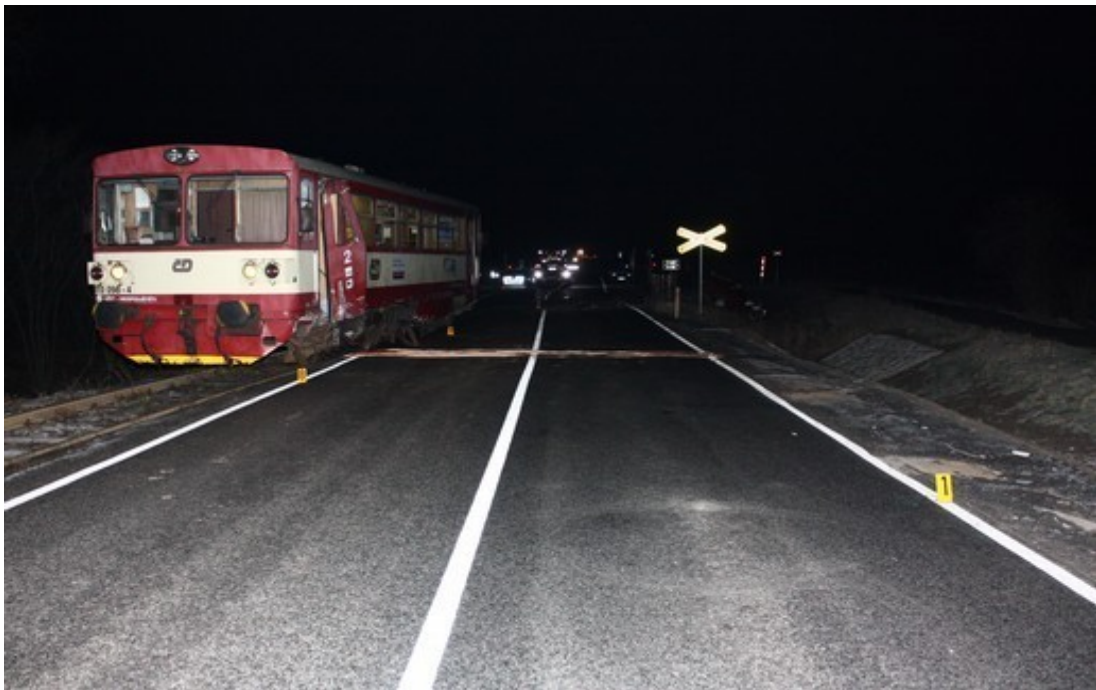
Obr. č. 17: Pohled na čelo vlaku po MU

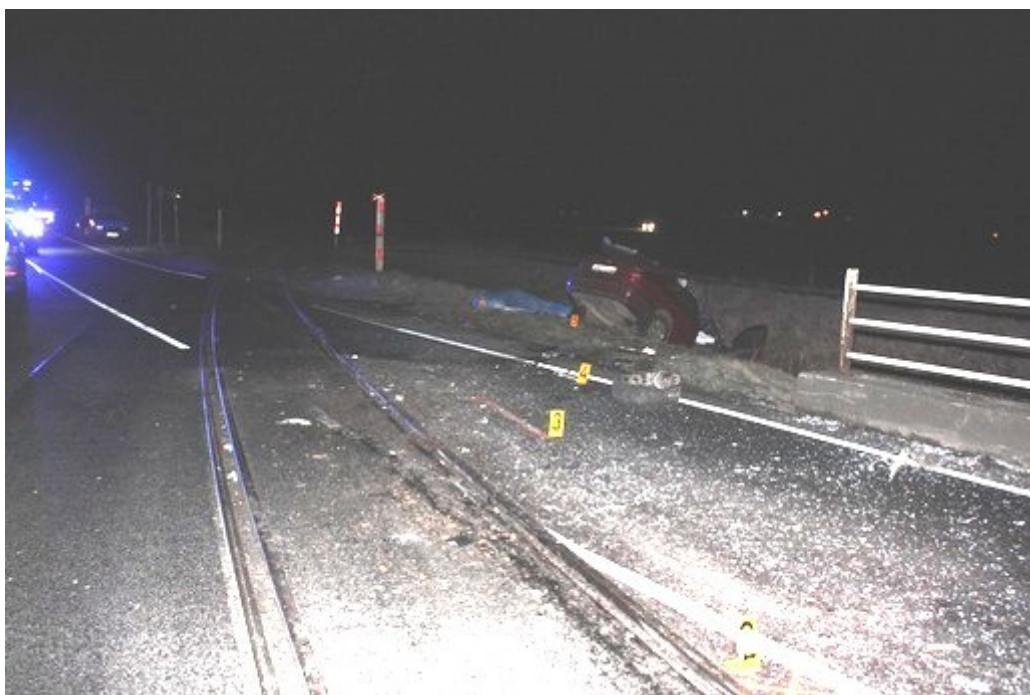
Osobní automobil Škoda Octavia byl po střetnutí s protijedoucím vlakem nalezen zdeformovaný, přední kapotou napřed v pravém příkopu ve směru jízdy automobilu za mostkem, na kterém se přejezd P3737 nachází. V osobním automobilu byl zaklíněn usmrčený řidič OA.

Obr. č. 18: Pohled na místo MU a OA v příkopu po střetnutí s vlakem Zdroj: PČR
