The Rail Safety Inspection Office

Závěrečná zpráva o výsledcích šetření mimořádné události

Accident and incident investigation report

Collision of the regional passenger train No. 5340 with a trailer (agricultural machine) at the level crossing No. P5321 between Cejřov passing point and Chrast u Chrudimi station

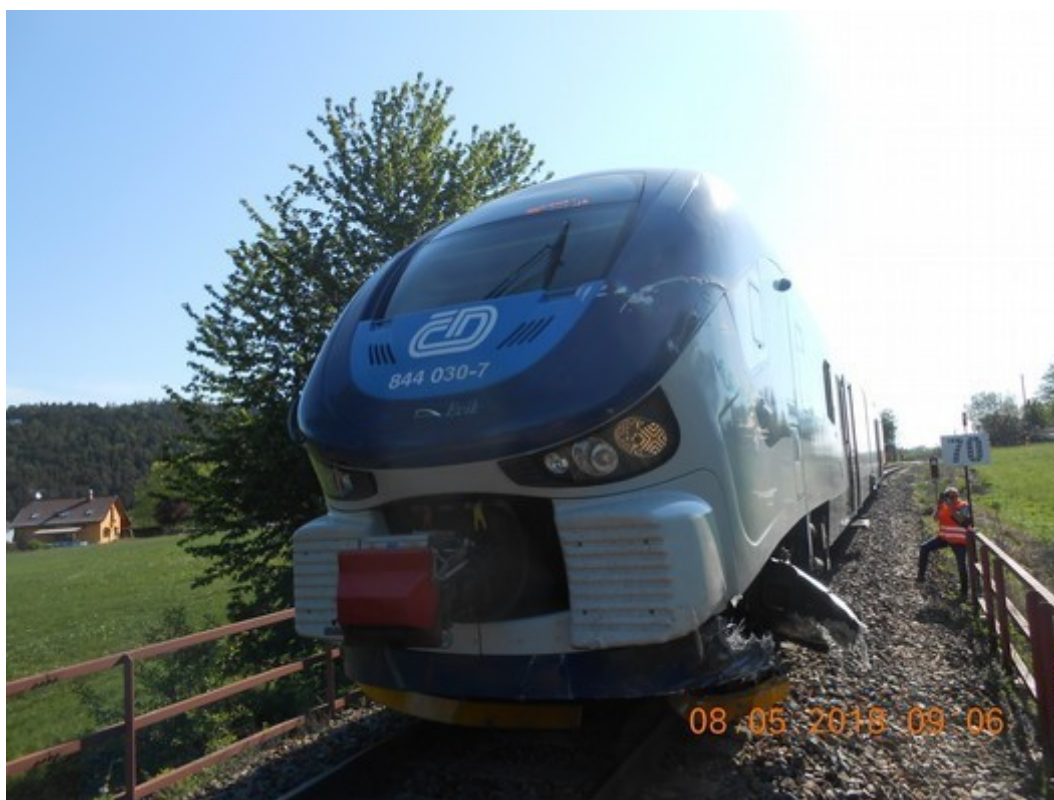
Obr. č. 1: Pohled na čelo vlaku po vzniku MU

Při střetnutí došlo k odhození přívěsu na levou stranu ŽP (ve směru jízdy vlaku), přičemž jeho přední část se dostala až do prostoru mimo pozemní komunikaci. Čelo vlaku zastavilo v km 59,854, tj. ve vzdálenosti 104 m od ŽP.

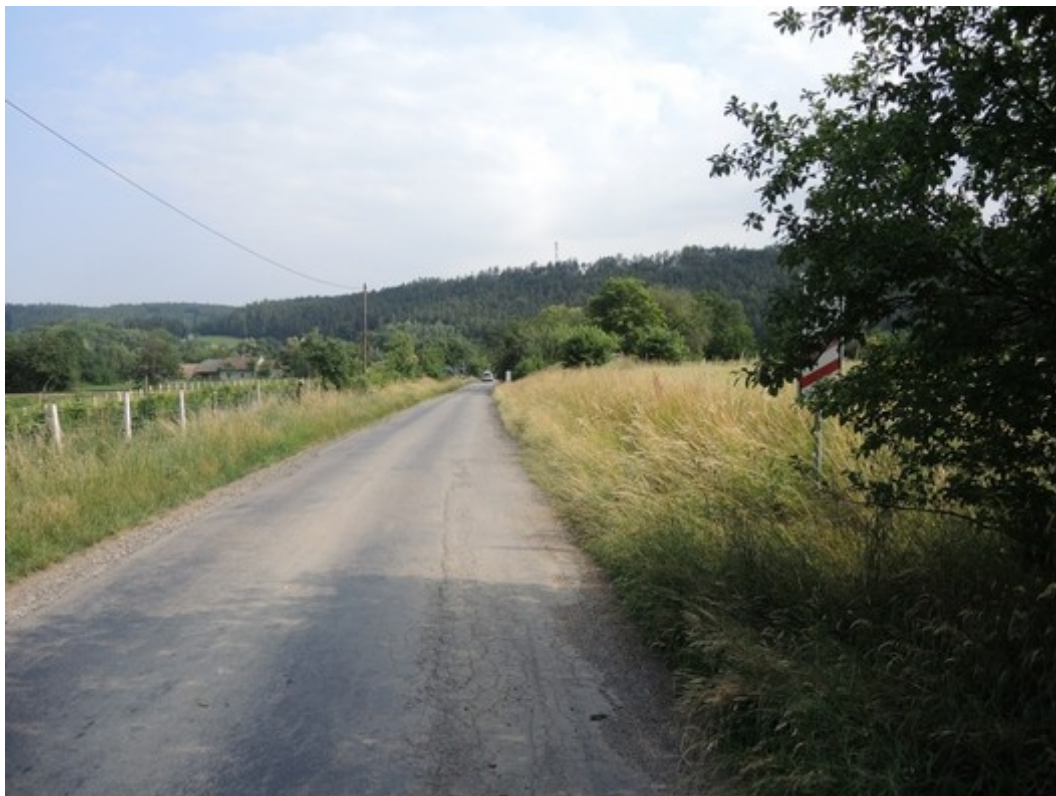
- od obce Prosetín byly na pozemní komunikaci – silnici III. třídy č. 3061, umístěny po pravé straně nejprve dopravní značky A 31a „Návěstní deska (240 m)“ společně se svislou dopravní značkou A 30 „Železniční přejezd bez závor“. Následovala na pravé straně silnice umístěná svislá dopravní značka A 31b „Návěstní deska (160 m)“. Dále byla umístěna na pravé straně silnice dopravní značka A 31c „Návěstní deska (80 m)“. Tyto dopravní značky byly bez retroreflexního žlutozeleného fluorescenčního podkladu. Dopravní značky A 31a, A 30, A 31b byly v daném místě zakryté vegetací, takže z pozemní komunikace nebyly v době dodatečného ohledání DI řádně viditelné;

Obr. č. 3: Viditelnost dopravní značky A 31b ze směru od obce Prosetín

Na pozemní komunikaci – silnici III. třídy č. 3061 byly dopravní značky A 31a, A 30, A 31b umístěné před ŽP P5321, a to ve směru od obce Prosetín, zakryté vegetací, a z pozemní komunikace nebyly řádně viditelné. Zakrytí dopravního značení přerostlou vegetací v daném úseku bylo v rozporu s ustanovením § 15 odst. 1 zákona č. 13/1997 Sb.

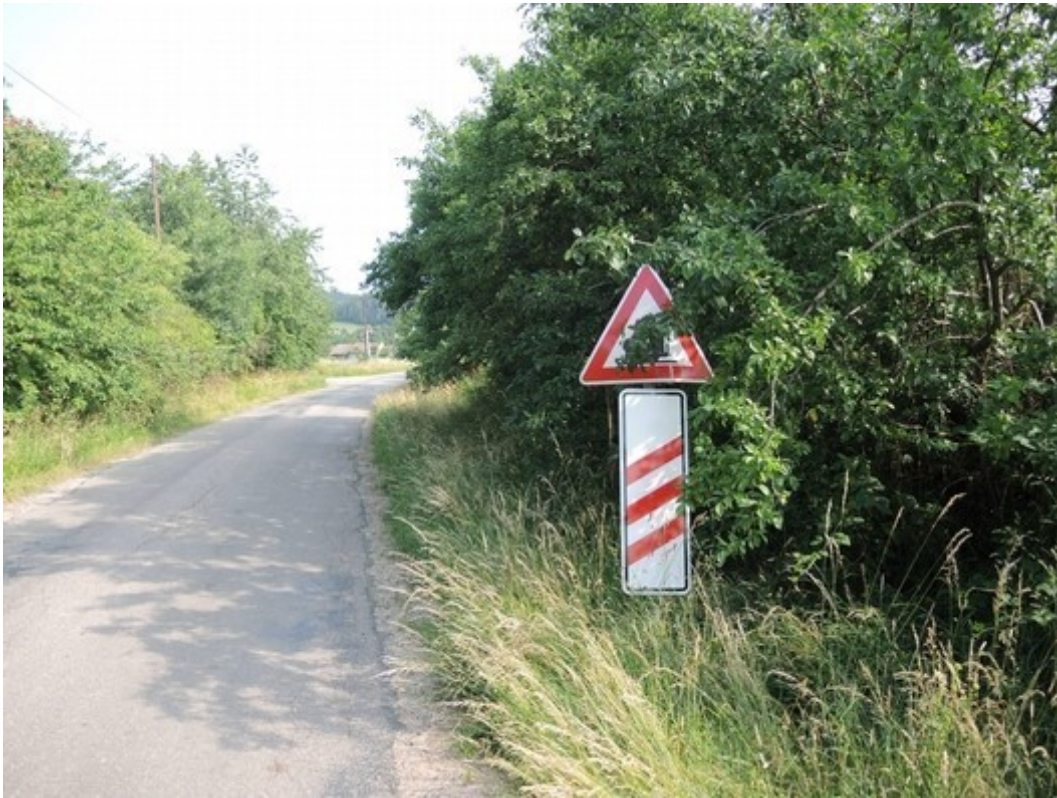
Obr. č. 4: Viditelnost dopravních značek A 31a, A 30 ze směru od obce Prosetín Zdroj: DI

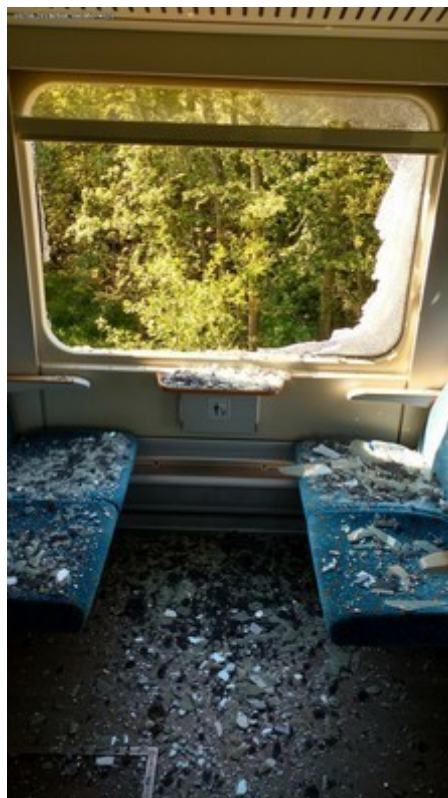
Obr. č. 6: Pohled na rozbité boční okno v interieru vlaku Os 5340

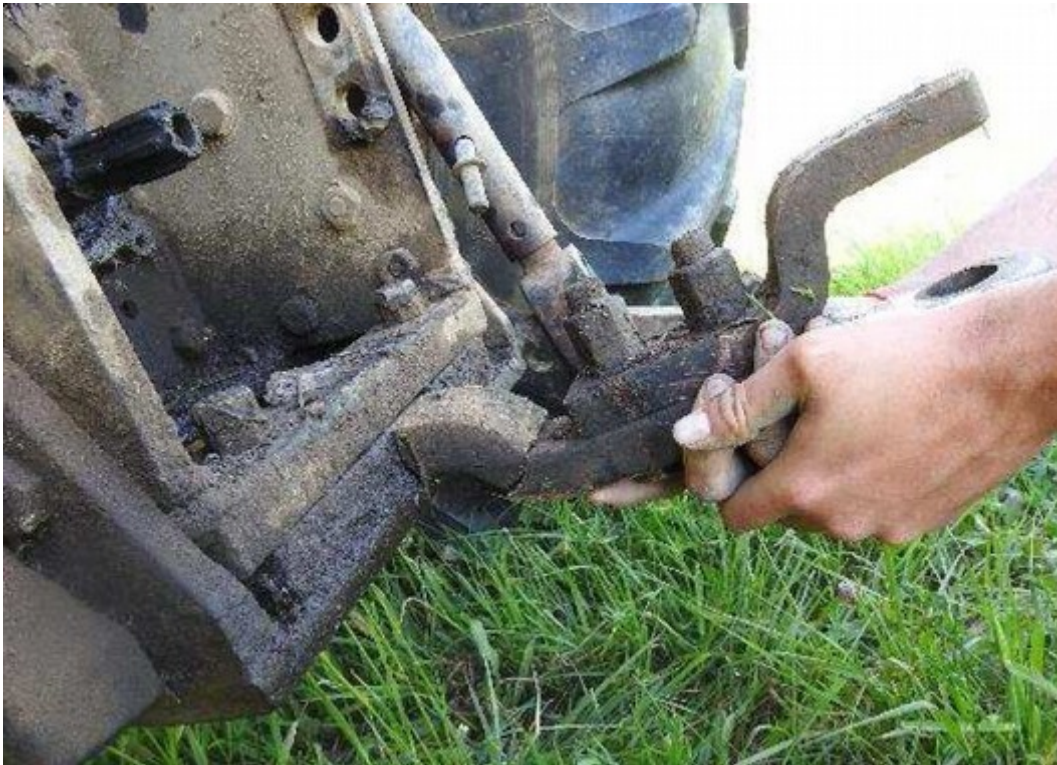
K utržení přívěsu od traktoru došlo v místě závěsu traktoru. Ručně se s přívěsem manipulovat nedalo, a to vzhledem k jeho hmotnosti. Vizuálním ohledáním lomových ploch utrženého závěsu byl zjištěn starý lom, kde byly zřetelné stopy koroze. S ohledem na charakter a průběh předmětné MU a vzhledem k nepřítomnosti DI na místě MU bezprostředně po jejím vzniku nebylo provedeno bližší zkoumání předmětného lomu a mechanismu jeho vzniku. Vzhledem k absenci případného svědka nebo svědků události, popřípadě technických prostředků, nelze přesně určit časový průběh události na ŽP, resp. kdy přesně před střetnutím k uvážnutí přívěsu na ŽP došlo a kolik času měl řidič traktoru na řešení situace. Nicméně z výše uvedeného vyplývá, že se řidič traktoru snažil střetnutí zabránit, ale vzhledem k časové tísně se mu to již nepodařilo.

Obr. č. 7: Celkový pohled na zadní část traktoru a na ulomený závěs

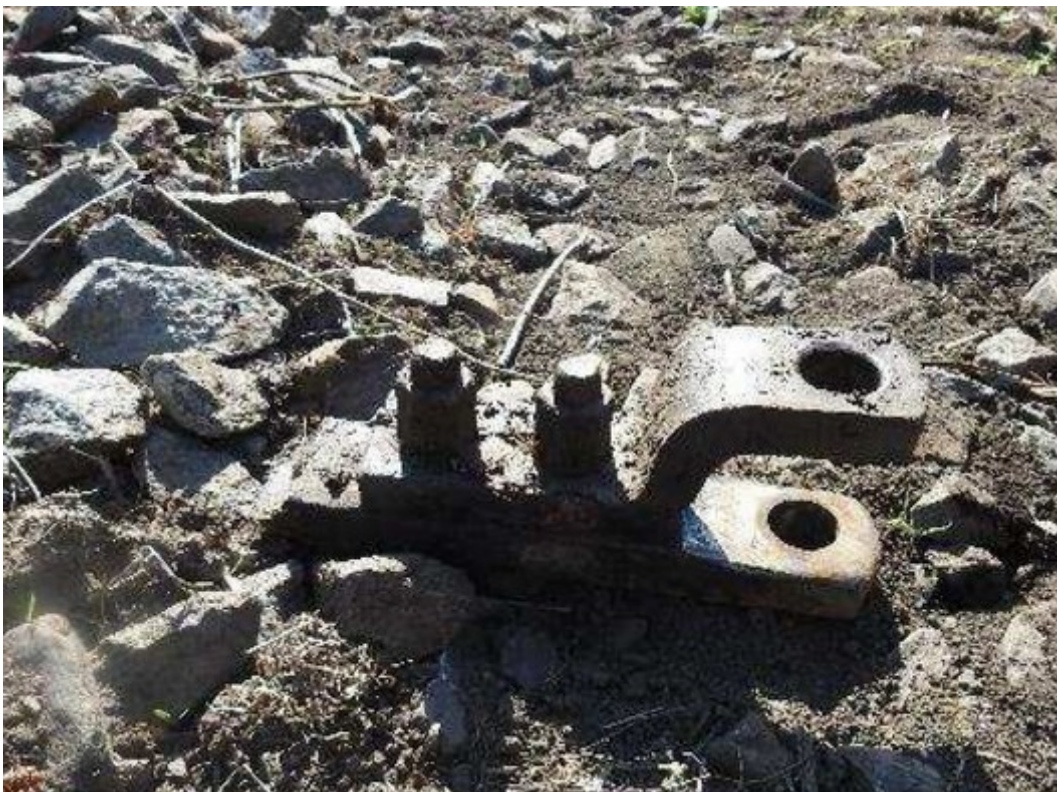
Obr. č. 8: Pohled na utržený závěs traktoru

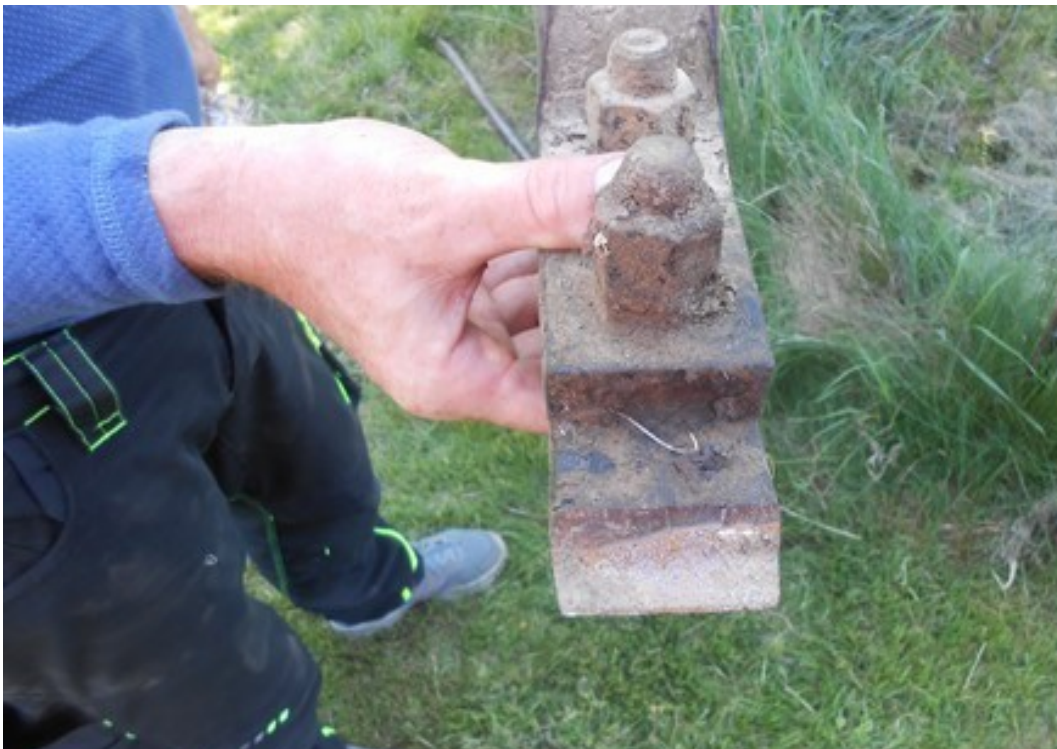
Obr. č. 9: Pohled na lom utrženého závěs traktoru

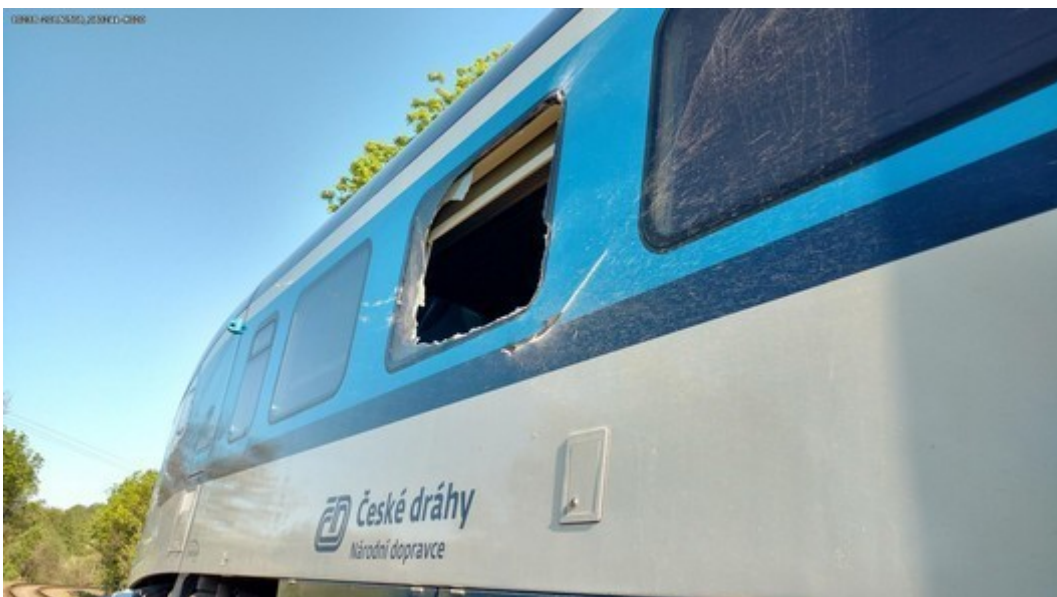
Obr. č. 10: Pohled na rozbité boční okno vlaku Os 5340

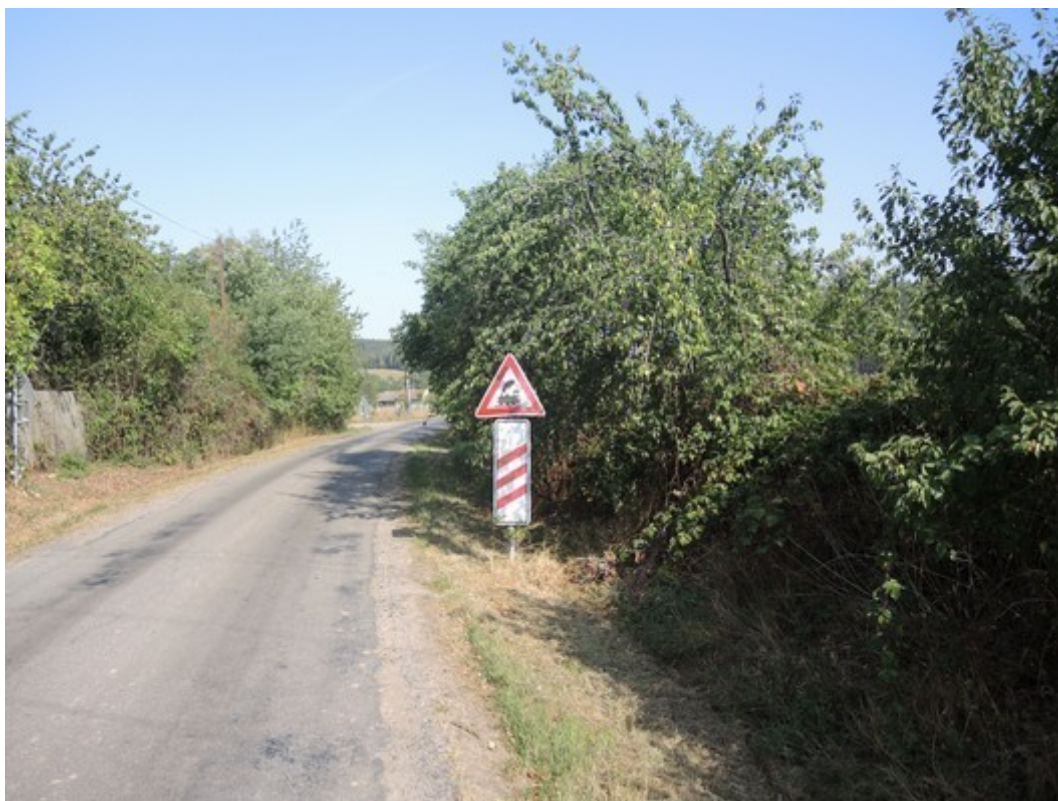
Obr. č. 11: Stav dopravních značek A 31a, A 30 ve směru od obce Prosetín po odstranění zeleně

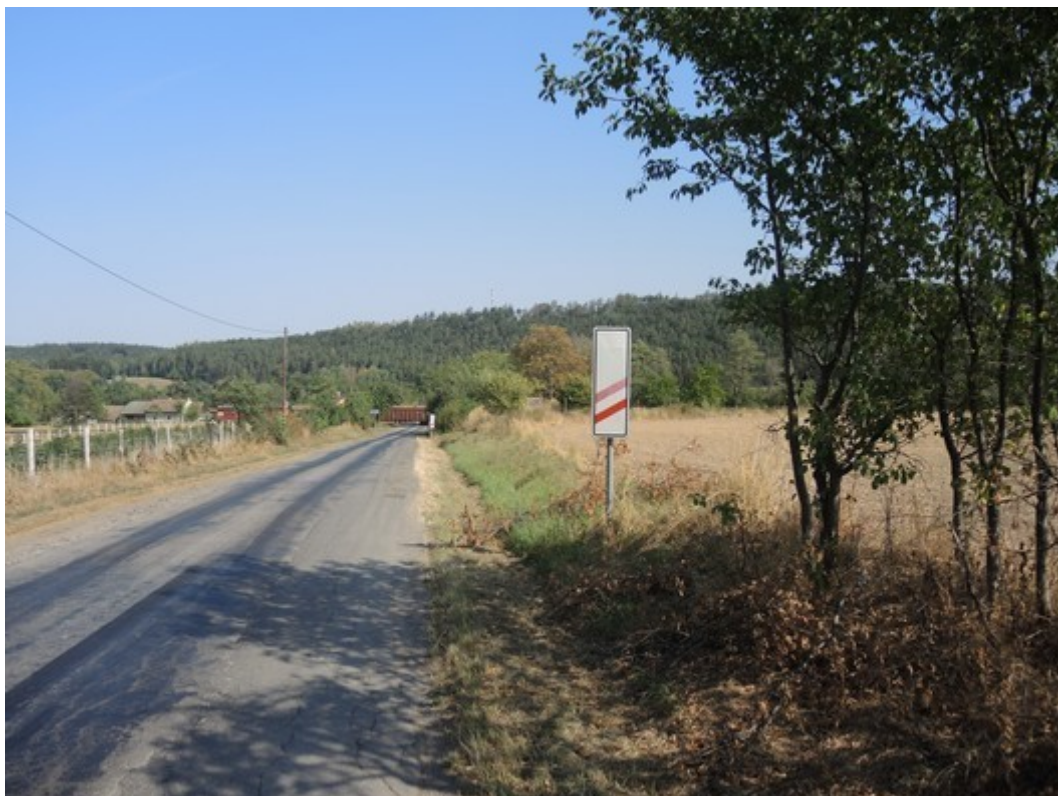
Obr. č. 12: Stav dopravní značky A 31b ve směru od obce Prosetín po odstranění zeleně
