## **Závěrečná zpráva o výsledcích šetření mimořádné události**

Vykolejení posunového dílu v železniční stanici Čelákovice

### **Accident and incident investigation report**

Derailment of the shunting operation at Čelákovice station

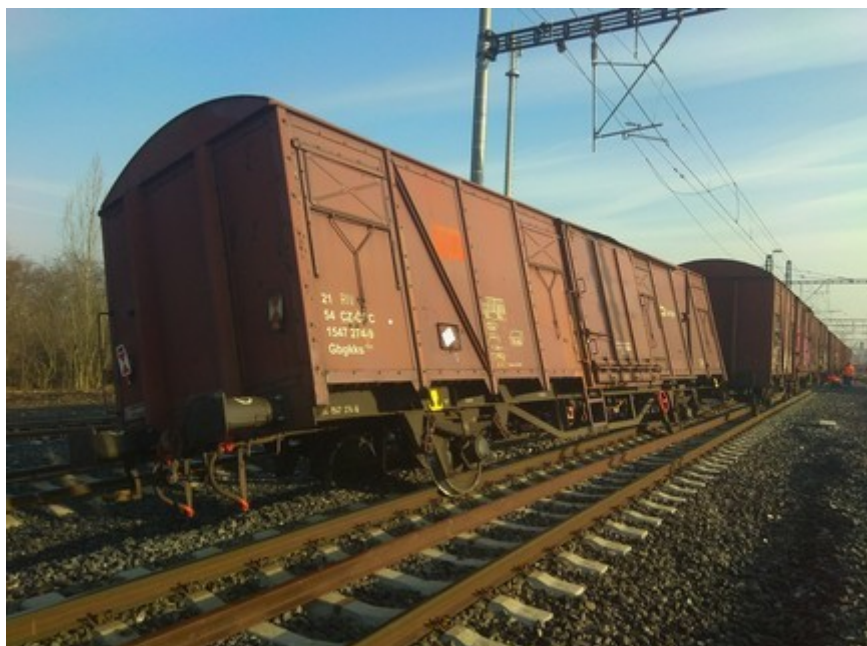
- Skupina události: incident.
- Vznik události: 30. 3. 2018, 2.06 h.
- Popis události: nezajištěná jízda s následným vykolejením drážního vozidla sunutého posunového dílu na výhybce č. 19.
- Dráha, místo: dráha železniční, kategorie celostátní, Lysá nad Labem – Praha-Vysočany, železniční stanice Čelákovice, výhybka č. 19, km 8,764.
- Zúčastnění: Správa železniční dopravní cesty, státní organizace (provozovatel dráhy);  
ČD Cargo, a. s. (dopravce posunového dílu).
- Následky: bez zranění;  
celková škoda 1 605 200 Kč.
- Bezprostřední příčina:
- nepřestavení výhybky č. 19 do předepsané polohy pro zamýšlenou jízdní cestu.
- Příspěvající faktor:
- nebyl Drážní inspekcí zjištěn.
- Zásadní příčina:
- nedodržení technologických postupů provozovatele dráhy výpravčí žst. Čelákovice

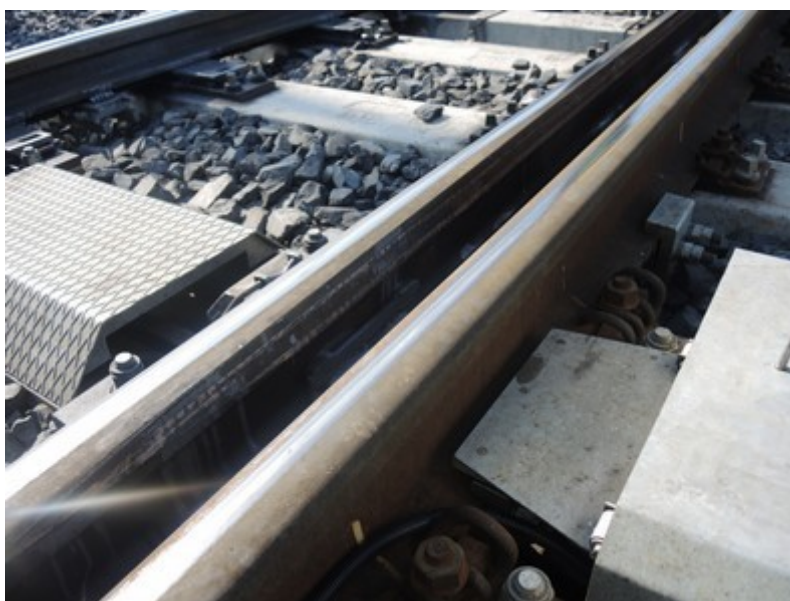
Obr. č. 1: Stopy otěru kol DV mezi jazykem a opornicí – násilného přestavení výhybky č. 19

Výhybka č. 19 je jednoduchá pravostranná výhybka tvaru J S49 1:11-300 PI na betonových pražcích s čelistovým závěrem jazyků, do koleje byla vložena v roce 2017. Na vnější straně pravého jazyka a vnitřní straně opornice ve směru jízdy posunového dílu byly zjištěny stopy otěru kola DV – rozřezu výhybky (viz obr. č. 1).

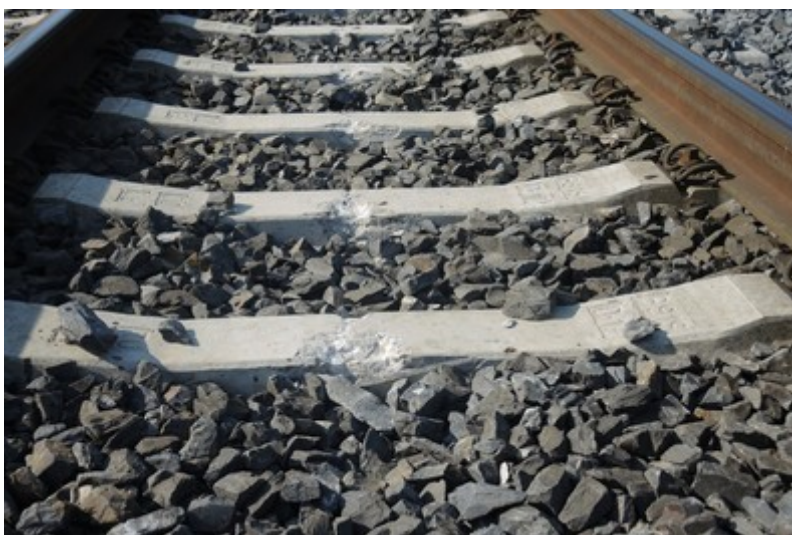
Dále byla naměřena od „bodu nula“ ke konci stop po vykolejení TDV vzdálenost 44,6 m.

Obr. č. 2: Stopy v kolejišti po jízdě DV ve vykolejeném stavu.

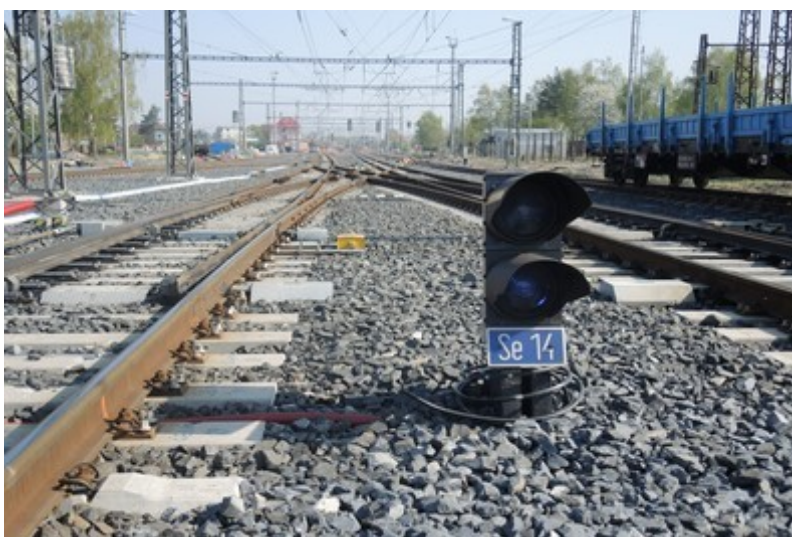
Obr. č. 3: Pohled na návěstidlo Se14 pro zamýšlenou jízdu zpět.

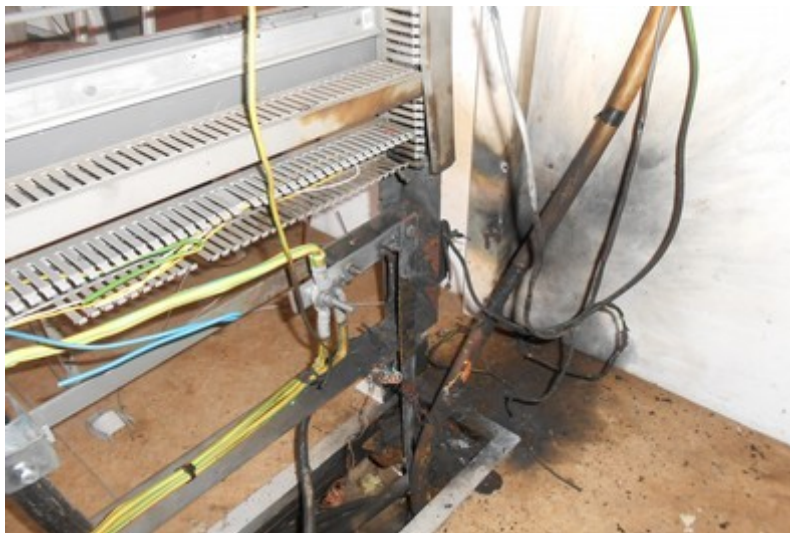
Nefunkční PZZ P2727 poškozené při MU působením zkratových proudů bylo již označeno dopravním značením na silniční komunikaci, informujícím o poruše PZZ. Poškozené TV bylo již uvedeno do provozuschopného stavu.

- 2.07.17 h – poškození PZZ P2727 v km 1,085 přepětím z TV, rozsvícení ohlášení nouzového stavu, porucha počítačů náprav;
- 2.07.56 h – poškození PZZ P2727 v km 1,085 přepětím z TV, rozsvícení ohlášení poruchového stavu.

Obr. č. 5: Pohled na zkratované vodiče PZZ P2727 následkem MU.
