## **Závěrečná zpráva o výsledcích šetření mimořádné události**

Srážka posunového dílu se stojícím vlakem Os 9010 v železniční stanici Čerčany

### **Accident and incident investigation report**

Collision of the shunting operation with the standing regional passenger train  
No. 9010 at Čerčany station

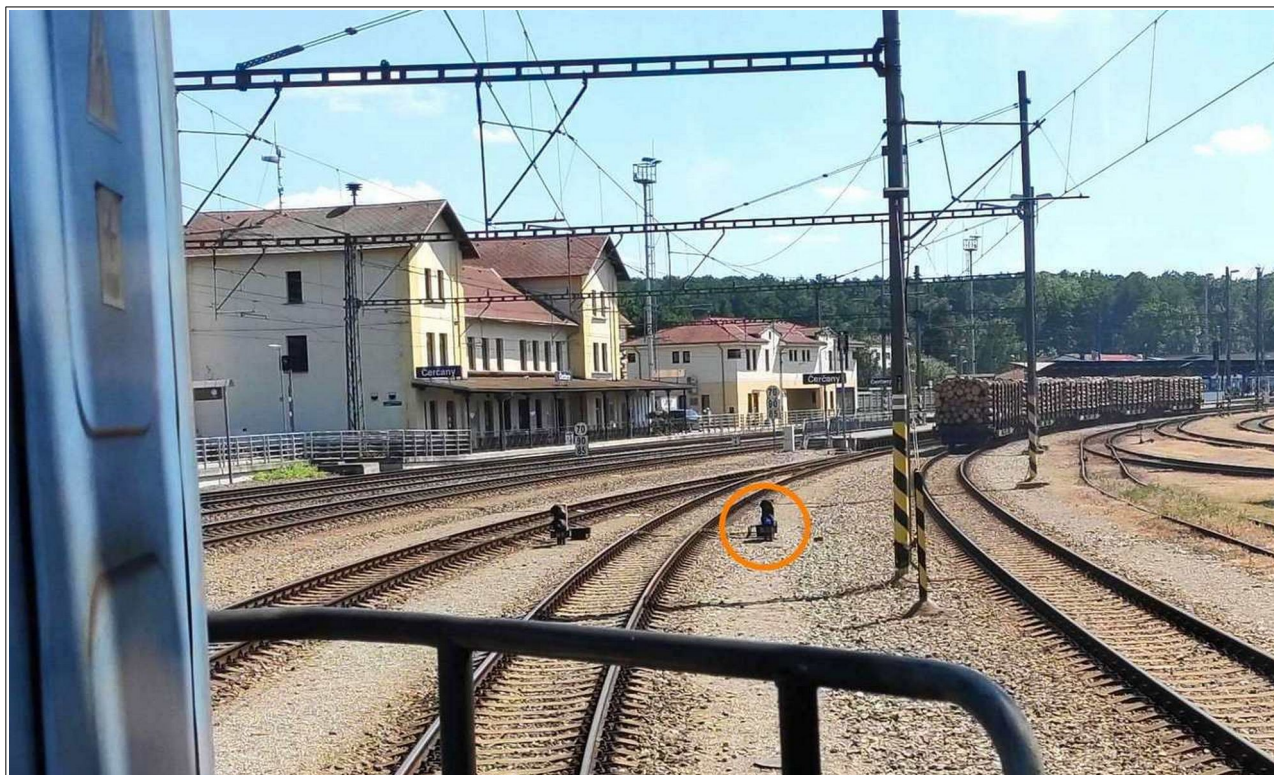
Geografické údaje: plochý terén, místo MU v prostoru žst. u nástupiště, při jízdě posunového dílu pravostranným obloukem omezen rozhled přes odstavenou soupravu DV.

Obr. č. 2: Při jízdě posunového dílu k návěstidlu Se12 byl ve výhledu vedoucího posunové čety vlak Os 9010 zcela skryt za odstavenou soupravou vozů ložených dřevěnou kulatinou Zdroj: DI

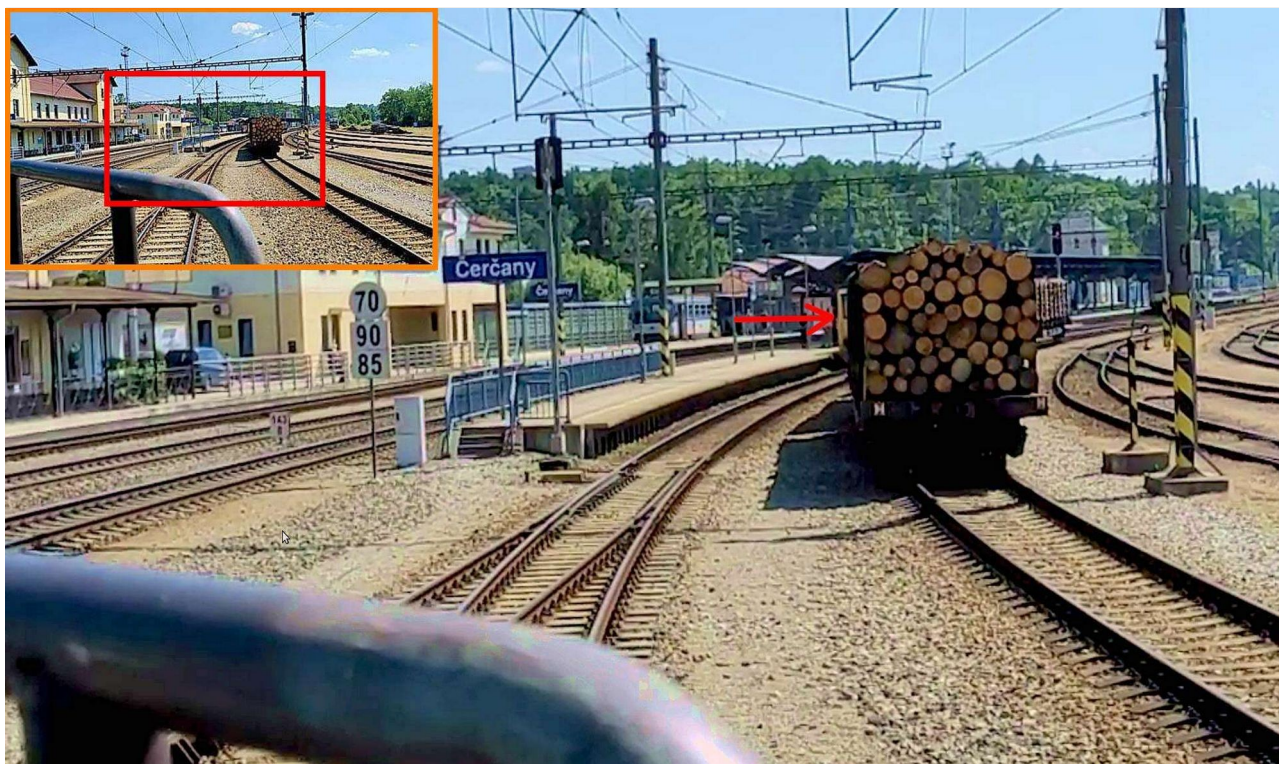
posunový díl zastavil na vzdálenost, na kterou viděl. Při jízdě posunového dílu nebyla rychlost jízdy přizpůsobena rozhledovým poměrům, čímž došlo k porušení čl. 66 a 1756 SŽDC D1 a čl. 3.13.2 PTs10-B-2011. Tato okolnost je bezprostřední příčinou srážky posunového dílu se stojícím vlakem Os 9010.

Obr. č. 3: Poprvé mohl být konec vlaku Os 9010 spatřen zpoza soupravy odstavených vozů ve vzdálenosti 22,5 m za návěstidlem Se12, resp. 105,5 m před koncem vlaku Zdroj: DI

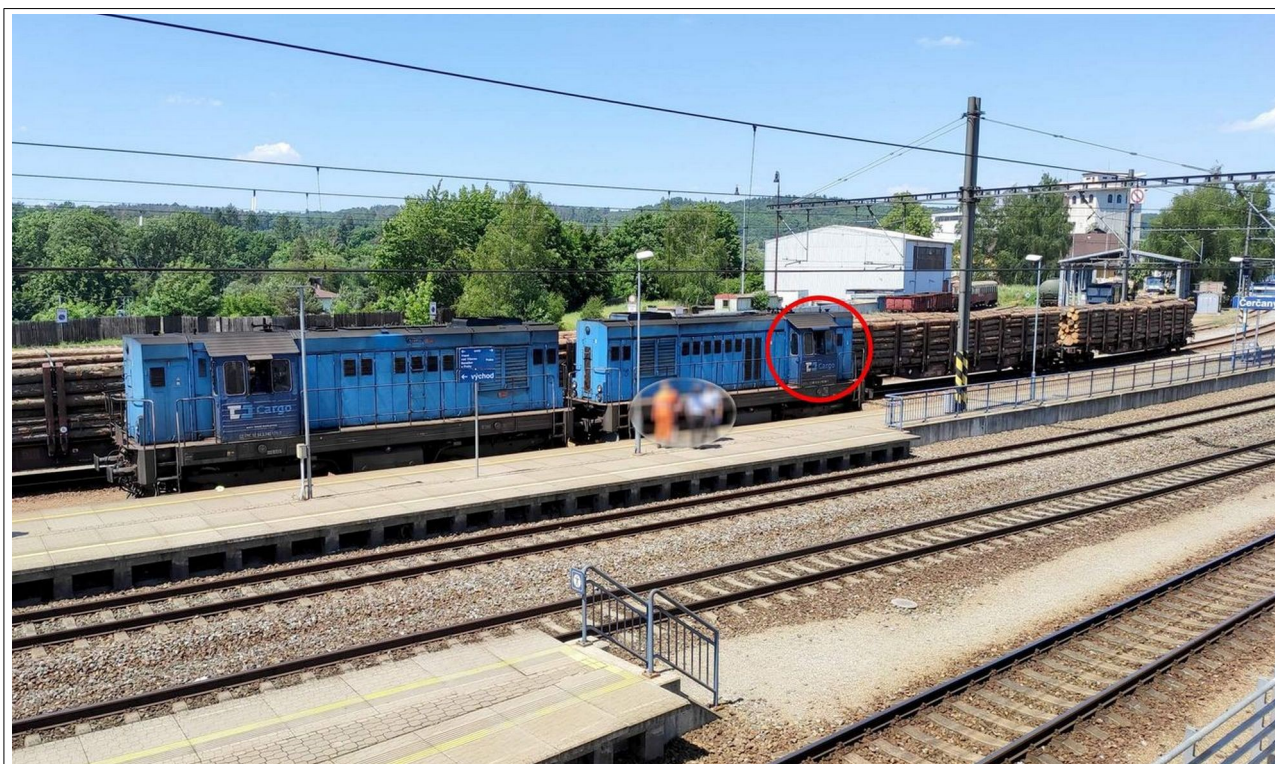
Je tedy nutné konstatovat, že **doprovodce ČD Cargo v ustanovení čl. 3.4.4 PTs10-B-2011 stanovuje postup v rozporu s § 35 odst. 1 písm. e) vyhlášky č. 173/1995 Sb., když umožňuje skříňové HDV řídit při posunu i ze stanoviště v zadní kabině strojvedoucího, tj. z jiného stanoviště, než ze kterého je pro danou jízdu nejlepší rozhled. Na nedodržení předmětného ustanovení vyhlášky nemůže nic změnit ani skutečnost, že bezpečnost jako taková je dle DI tímto jednotným technologickým postupem zajištěna adekvátně, když je nařízeno postupovat jako při posunu sunutím, a to včetně rychlosti stanovené pro sunutí.**

Obr. č. 4: Šetřením bylo potvrzeno, že strojvedoucí řídil posunový díl z levého (II.) stanoviště zadního HDV dlouhým předstávkem vpřed, tzn. z místa s nejhorším rozhledem vzhledem k poloze návěstidel a nepříznivým rozhledovým poměrům v pravostranném oblouku. Zdroj: DI

- we recommend that the Ministry ensure the modification of the Decree No. 173/1995 Coll. so, that the rules for driving the individual and connected (active) locomotives on the nation-wide and regional railways and on the sidings will be feasible in practice, simple and unequivocal. It is necessary to define rules for shunting the connected (active) locomotives with respect on the fact, that it is not shunting by pull nor shunting by push. Also it is necessary to define rules in case, when it is not possible to drive the locomotive from the driver's footplate where it is the best view ensured (when the driver's footplate of the second locomotive for shunting in the opposite direction is practically unattainable), and define the upper limits of the shunting speed depending on the position of the train driver from which the movement of the shunting operation is control. We also recommend that the

- we recommend that the NSA exact such a form of the internal regulations of all railway undertakings on the nation-wide and regional railway and on the sidings, so that the instructions for driving the individual and connected (active) locomotives will be feasible in practice, simple and unequivocal. Until the modification of the Decree No. 173/1995 Coll. will be done it is necessary to determinate the rules in case, when it is not possible to drive the locomotive from the driver's footplate where it is the best view ensured (when the driver's footplate of the second locomotive for shunting in the opposite direction is practically unattainable);

- we recommend to require such a form of relative internal regulations for all IMs of national, regional railways and sidings that should be established the upper limits of the shunting speed depending on the position of the train driver from which the movement of the shunting operation is control.
