## **Závěrečná zpráva o výsledcích šetření mimořádné události**

Střetnutí vlaku Sp 1793 s osobním automobilem na železničním přejezdu P5223  
mezi železničními stanicemi Jaroměř a Smiřice

## **Accident and incident investigation report**

Collision of the regional passenger train No. 1793 with a car at the level crossing  
No. P5223 between Jaroměř and Smiřice stations

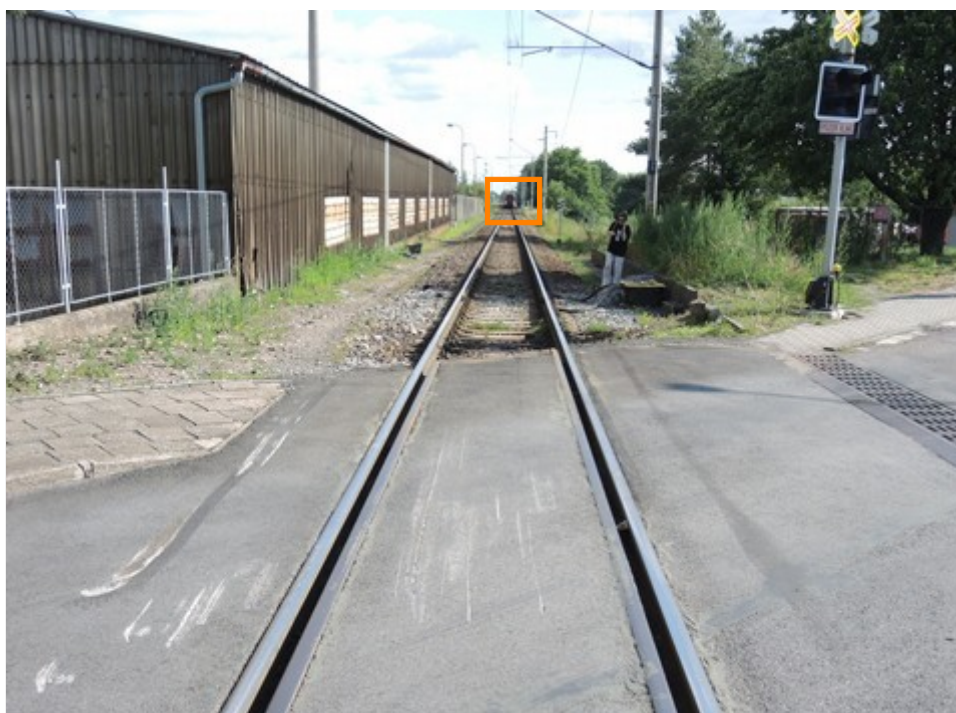
Obr. č. 1: Pohled na polohu konce vlaku od ŽP po vzniku MU

- v km 34,819, tj. ve vzdálenosti 249 m od ŽP, stál konec vlaku;
- čelo vlaku se v konečném postavení po MU nacházelo v km 34,769, tj. ve vzdálenosti 299 m od ŽP;

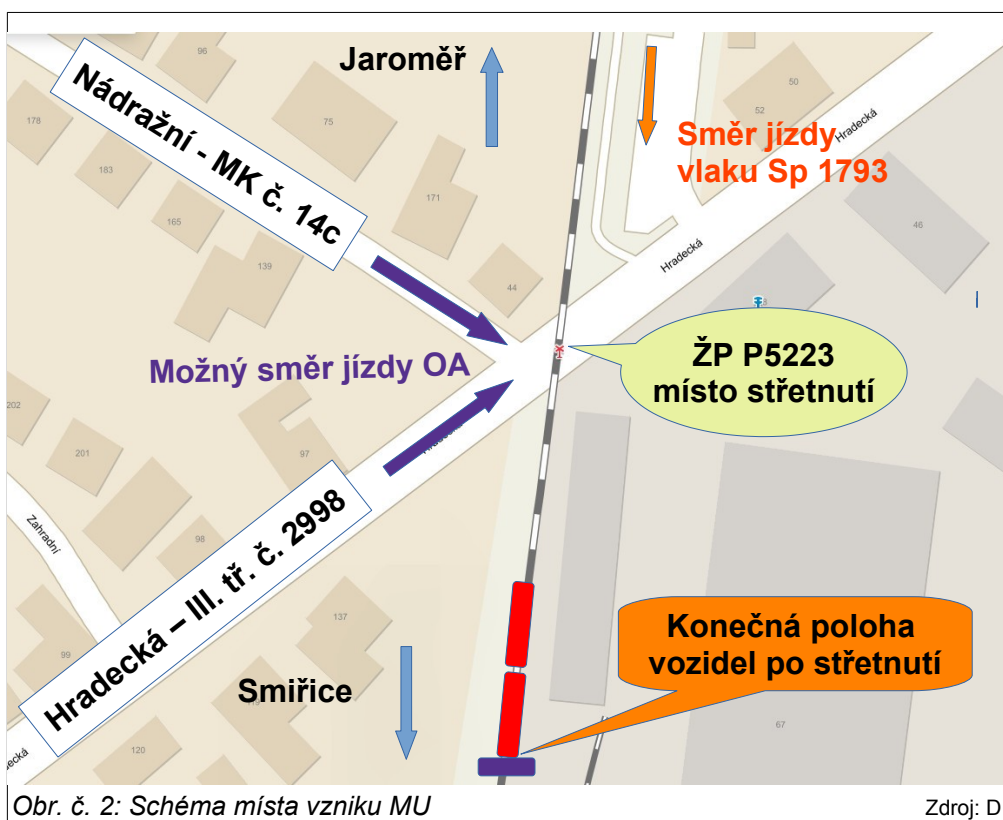
Dne 14. 7. 2019 vjel osobní automobil, tovární značky Škoda Fabia, na ŽP P5223, a to ve chvíli, kdy se k ŽP ve směru od žst. Jaroměř blížil vlak Sp 1793. Následovalo střetnutí, při němž vlak narazil do levé strany OA, který byl sunut až do místa zastavení cca 300 m.

Obr. č. 2: Schéma místa vzniku MU

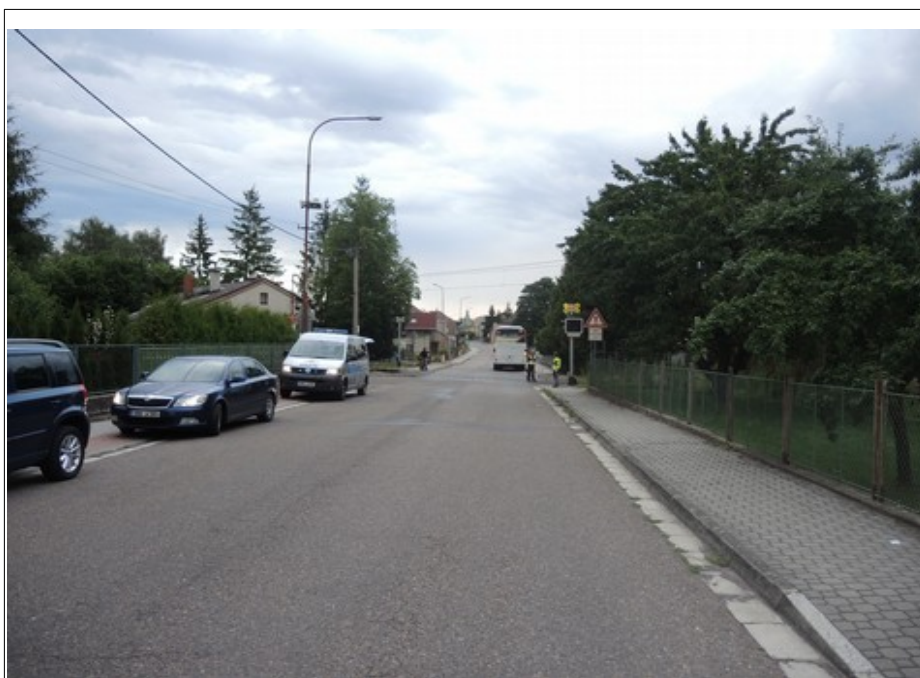
- výstražný kříž a světelná skříň výstražníku vpravo na pozemní komunikaci III. tř. č. 2998 byly viditelné na vzdálenost 90 m;
- výstraha PZZ dávaná dvěma červenými střídavě přerušovanými světly byla viditelná a spolehlivě rozpoznatelná z komunikace III. tř. č. 2998 ze vzdálenosti větší než 40 m (viz obr. č. 3);

Obr. č. 3: Viditelnost výstražníku PZZ z pozemní komunikace III. tř. Zdroj: DI

Dopravní značení na pozemní komunikaci III. tř. č. 2998 a na místní komunikaci č. 14c bylo v souladu s příslušnými předpisy pro provoz na pozemních komunikacích – vyhláškou č. 294/2015 Sb. a TP 65. Dopravní značky byly v době ohledání pověřenými osobami provozovatele dráhy a inspektory DI bezprostředně po vzniku MU nepoškozené a dobře viditelné. Výstražný kříž a světelná skříň výstražníku byly z pozemní komunikace III. tř. č. 2998 viditelné na vzdálenost 90 m a z MK č. 14c viditelné na vzdálenost 35 m. Výstraha PZZ dávaná dvěma červenými střídavě přerušovanými světly byla viditelná a spolehlivě rozpoznatelná z pozemní komunikace III. tř. č. 2998 na vzdálenost 60 m (viz obr. č. 3) a z MK č. 14c na vzdálenost 35 m. Viditelnost výstražného kříže a světelné výstrahy na světelné skříně výstražníku splňovala ustanovení normy ČSN 73 6380, a sice minimální hodnotu 40 m pro pozemní komunikaci III. tř. a 35 m pro MK skupiny C.

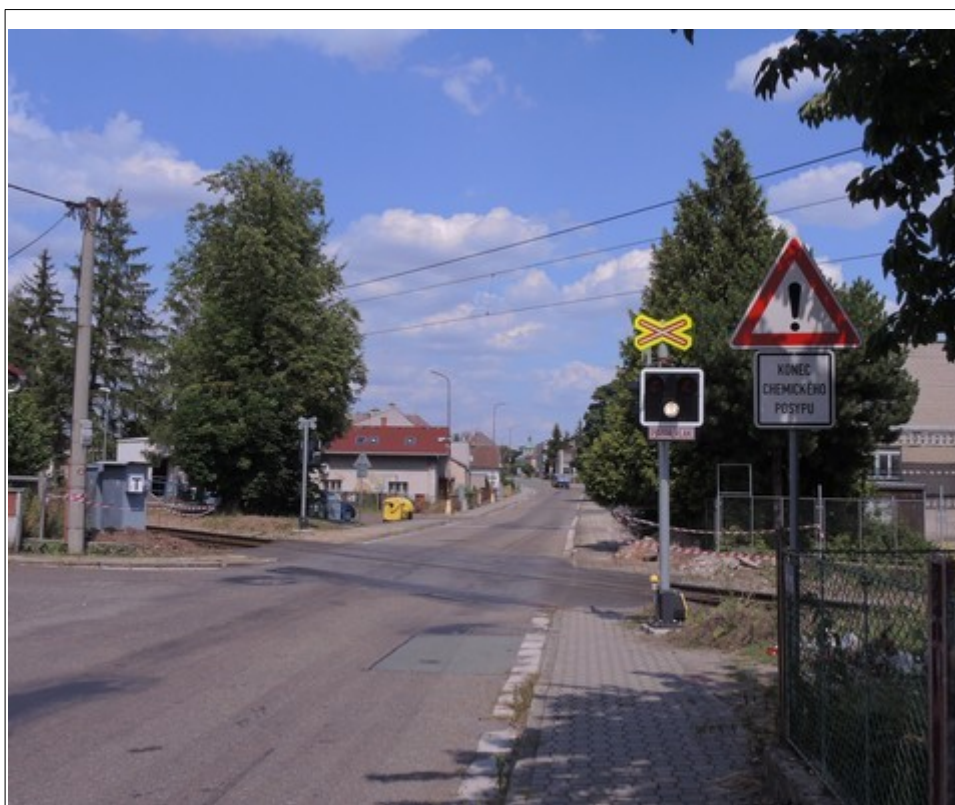
Od úrovně výstražníků PZZ měla řidička OA nerušený rozhled na dráhu 100 m ve směru jízdy vlaku Sp 1793.

Možné oslnění řidičky OA sluncem bylo vzhledem ke směru její jízdy a orientování ŽP vyloučeno. Tato skutečnost byla ověřena také při následném ohledání místa DI za shodného času a světelných podmínek, jako při vzniku MU (viz obr. č. 4 a 5).

Obr. č. 4: Viditelnost výstražníku z ulice Hradecká

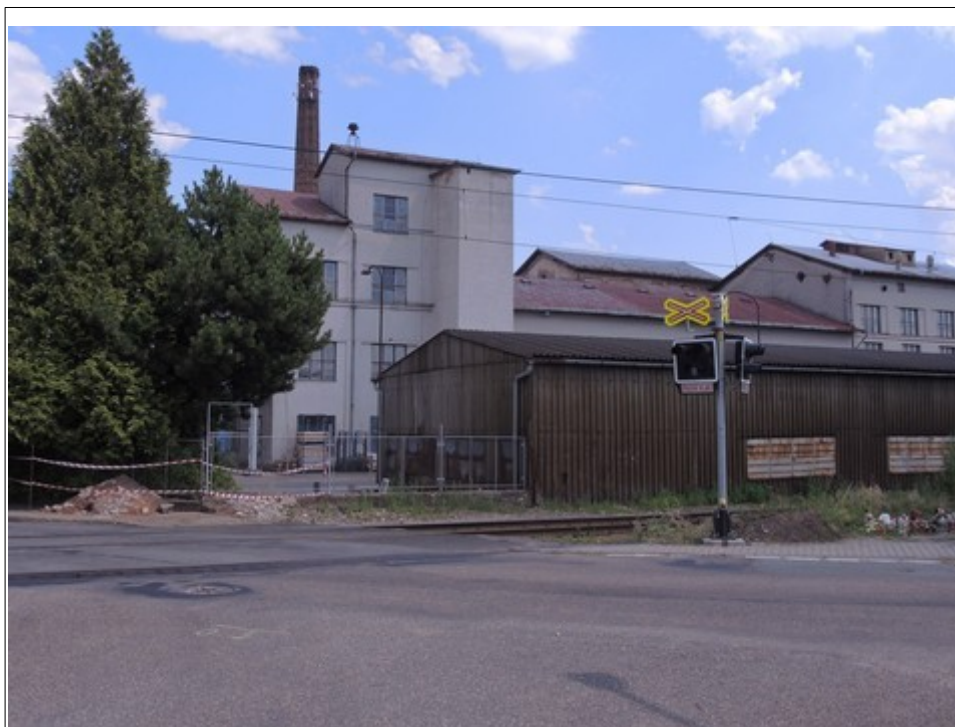
- viditelnost výstražných křížů a světelné výstrahy PZZ z MK č. 14c byla naměřena 35 m;
- na povrchu pozemní komunikace III. tř. a na přejezdové vozovce nebyly zjištěny stopy pneumatik po brzdění OA, byly zjištěny pouze stopy vzniklé následkem sunutí OA po střetnutí s vlakem Sp 1793.

Obr. č. 5: Viditelnost výstražníku z ulice Nádražní

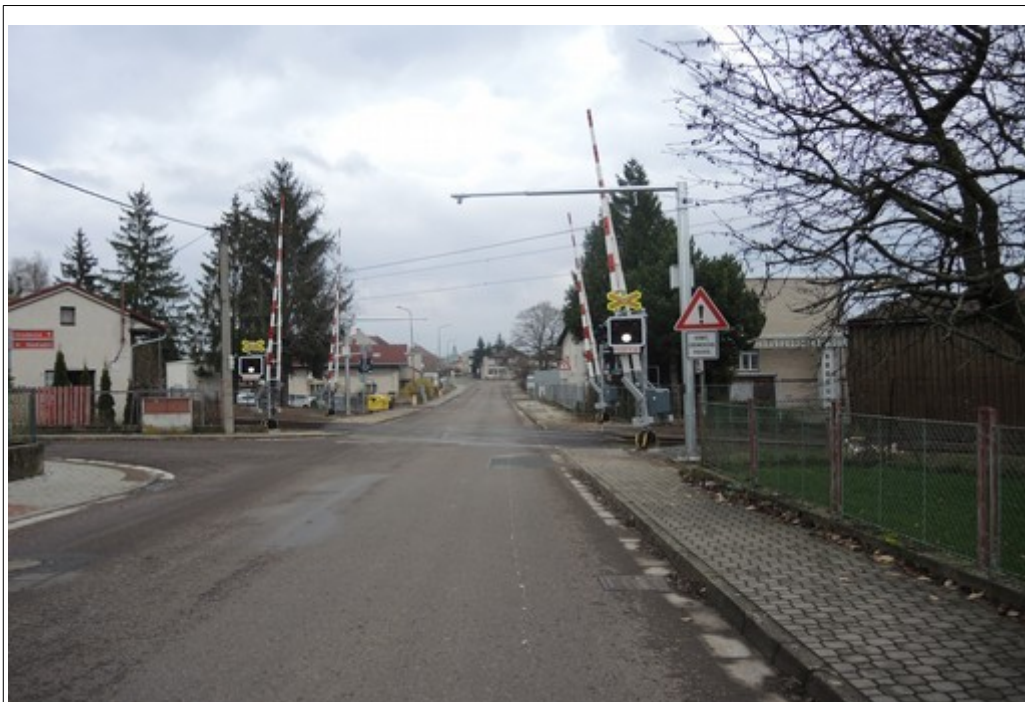
Obr. č. 6: PZZ se závorovými břevny z ulice Hradecká

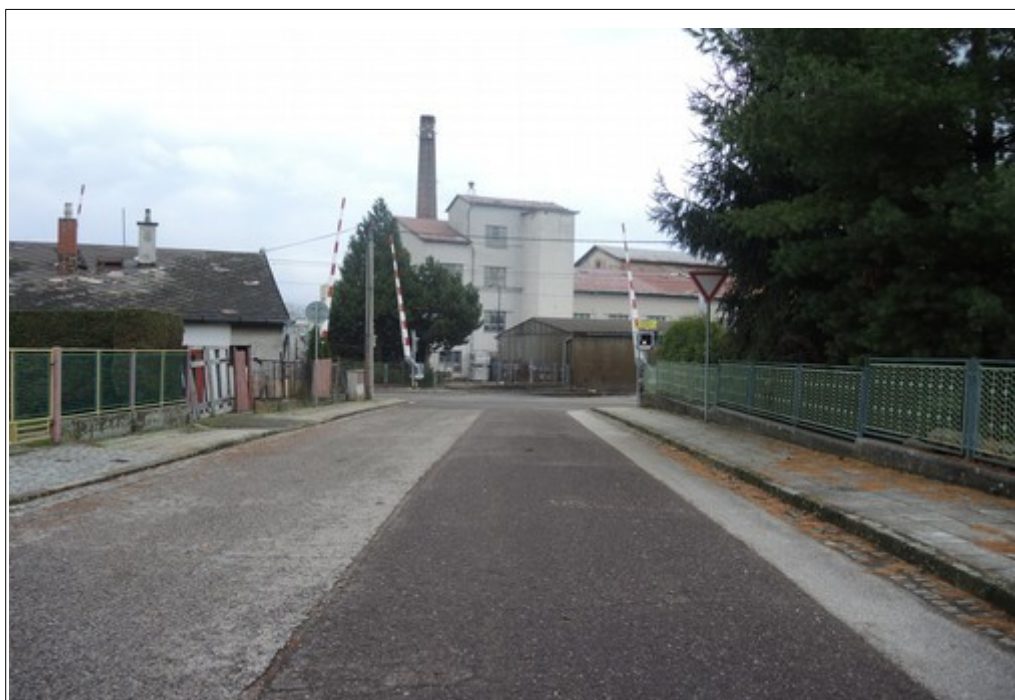
Obr. č. 7: PZZ se závorovými břevny z ulice Nádražní
