The Rail Safety Inspection Office

Zpráva o výsledcích šetření příčin a okolností vzniku mimořádné události

Střetnutí vlaku Ex 444 s osobním automobilem na železničním přejezdu
P6520 v km 61,599, mezi železničními stanicemi
Červenka a Moravičany

Collision of long distance passenger train No. 444 with a car at the level crossing
No. P6520 between Červenka and Moravičany stations

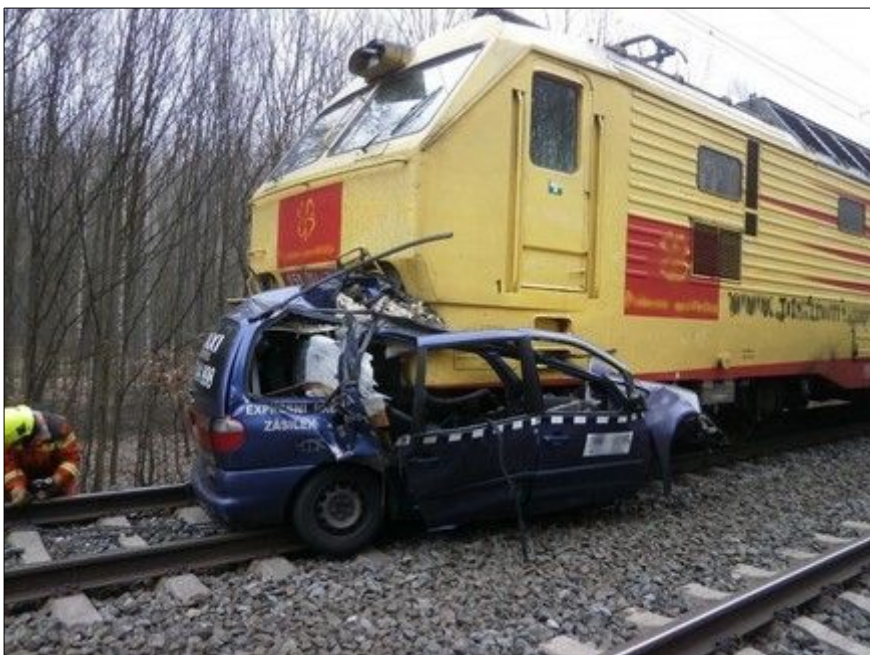
Obr. č. 1: Střetnutí vlaku Ex 444 se silničním motorovým vozidlem

- Direct cause:
- deadlock of the car in the scene of the level crossing No. P6520;
 - failure to stop railway transport between the stations Červenka and Moravičany, at a level crossing P6520, after receiving a request to stop.

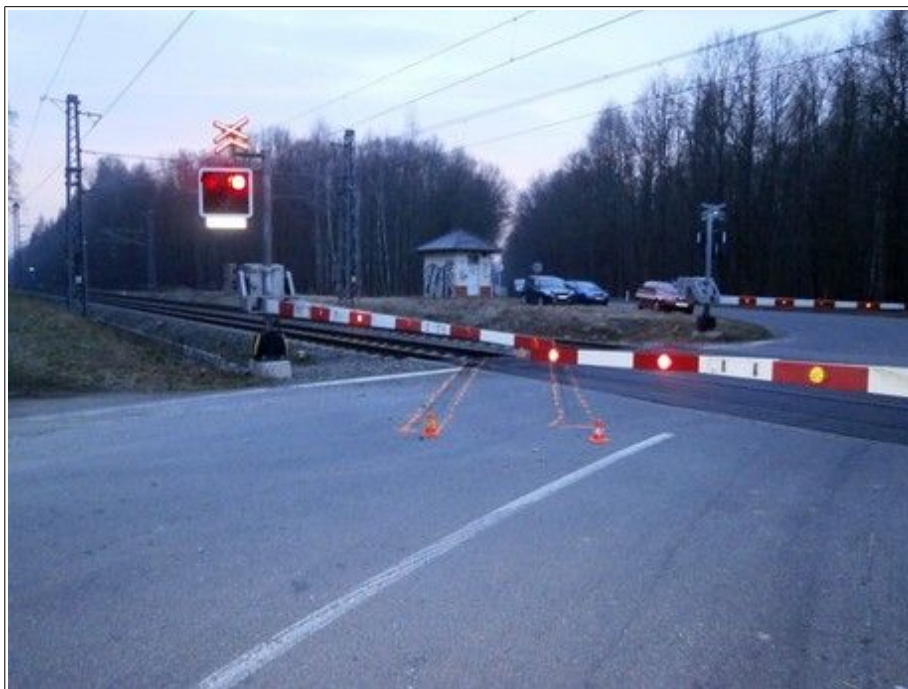
Obr. č. 2: Pohled na místo vzniku MU

Dne 15. 3. 2014 při jízdě silničního motorového vozidla – OA TAXI, tovární značky FORD Galaxy, po pozemní komunikaci III/4496 od obce Králová (z levé strany ve směru jízdy DV do žst. Moravičany), řidič OA v pravé zatáčce před ŽP P6520 nezvládl řízení. Přešel na levou stranu komunikace, kde v prostoru ŽP P6520 sjel předními koly OA mimo přejezdovou vozovku. OA uvázl na levé straně přejezdové vozovky ŽP P6520 ve směru své jízdy, obrácený přední částí směrem k žst. Červenka. Přední nápravou mimo

přejezdovou konstrukci ŽP P6520 – levým kolem mezi kolejnicovými pásy TK č. 2 a pravým kolem mezi TK č. 1. a 2. Zadní kola OA zůstala na přejezdové vozovce. OA nebylo možné vyprostit a odstranit mimo trať (z prostoru nebezpečného pásma ŽP P6520). PZZ ŽP P6520 v té době dovozovalo vjezd silničních vozidel na ŽP.

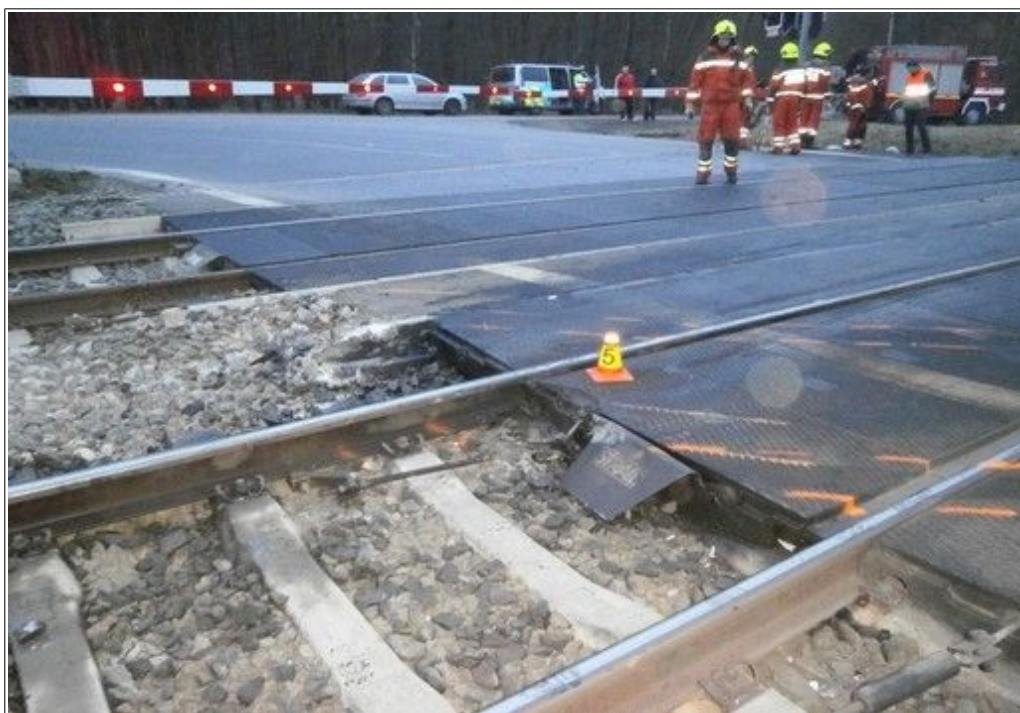
- OA při nájezdu na ŽP P6520 vyjel předními koly vlevo mimo pozemní komunikaci do TK č. 2, kde ve směru jízdy vlaku Ex 444, v prostoru začátku ŽP, na straně levého kolejnicového pásu, uvázl;

- 4.12.22 OA přijíždí k ŽP P6520 po pozemní komunikaci ze směru od obce Králová;
- 4.12.51 OA při nájezdu na ŽP P6520 vyjel vlevo mimo pozemní komunikaci do TK č. 2, kde ve směru jízdy vlaku Ex 444 uvázl v prostoru začátku ŽP na levém kolejnicovém pásu. Řidič ponechal rozsvícená světla OA;
- 4:18:35 byla zahájena výstraha PZZ ŽP P6520;
- 4.19.05 zahájení sklápění závorových břeven;
- 4.19.11 závorová břevna sklopena v koncové poloze;
- 4.19.51 čas vzniku MU. HDV vlaku Ex 444 narazilo do uvázlého OA;
- 4.20.01 vlak Ex 444 opustil ŽP P6520.

Obr. č. 4: Místo uváznutí OA na ŽP P6520

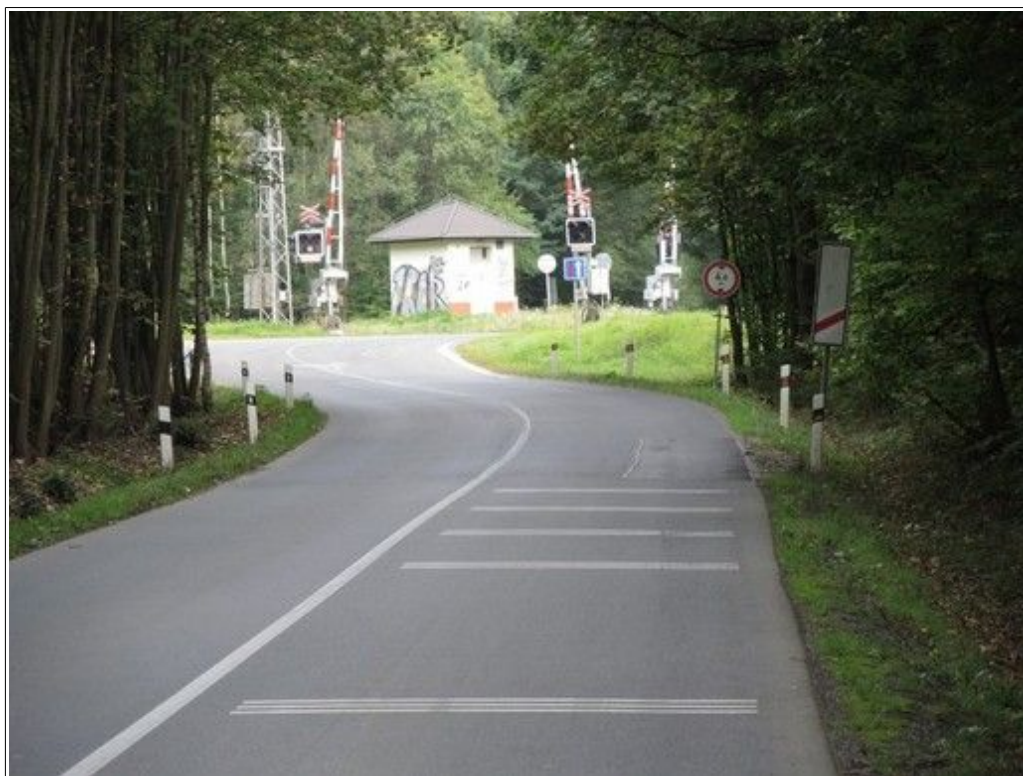
Pozemní komunikace III/4496 je před ŽP P6520, ve směru jízdy OA, vedena cca 550 m v přímém úseku. Bezprostředně před ŽP pozemní komunikace zatáčí mírně vlevo a pak pod úhlem cca 70° zatáčí vpravo na ŽP. Dráhu kříží v úrovni kolejí pod úhlem 85°. Za ŽP pozemní komunikace zatáčí vlevo pod úhlem cca 70°. Na levou zatáčku (směrový oblouk) pak následuje mírná pravá zatáčka (směrový oblouk) přecházející v přímý úsek komunikace. Povrch pozemní komunikace je tvořen živичným krytem. Přejezdová vozovka je pryžokovové konstrukce STRAIL na betonových pražcích. Na předmětném úseku pozemní komunikace III/4496, nacházejícím se mimo obec, smí řidič silničního motorového vozidla o maximální přípustné hmotnosti nepřevyšující 3500 kg a autobusu, ve smyslu § 18 odst. 3 zákona č. 361/2000 Sb., jet rychlostí nejvýše 90 km·h⁻¹. Svítí-li na světelné skříni výstražníků přerušované bílé světlo signálu (pozitivní signál) PZZ, smí řidič 50 m před ŽP a při jeho přejíždění jet rychlostí nejvýše 50 km·h⁻¹, přičemž nesmí dobu přejíždění ŽP zbytečně prodlužovat.

Obr. č. 5: Značení dopravními značkami ve směru jízdy OA

3. Správě silnic Olomouckého kraje, příspěvkové organizaci:
 - umístit na pozemní komunikaci III/4496, z obou směrů před pravými směrovými oblouky, na které navazuje železniční přejezd P6520, svislé výstražné dopravní značky upozorňující na pravý směrový oblouk nebo na dva po sobě následující směrové oblouky, popř. učinit další vhodná opatření směřující ke zvýšení bezpečnosti na a v okolí železničního přejezdu P6520.

- place on the road III / 4496, from both directions before the right direction arches, after which follows the railway crossing P6520, vertical warning traffic signs warning on the right arc or on two consecutive directional arcs or to take other appropriate measures to improve safety in the area of level crossing P6520.

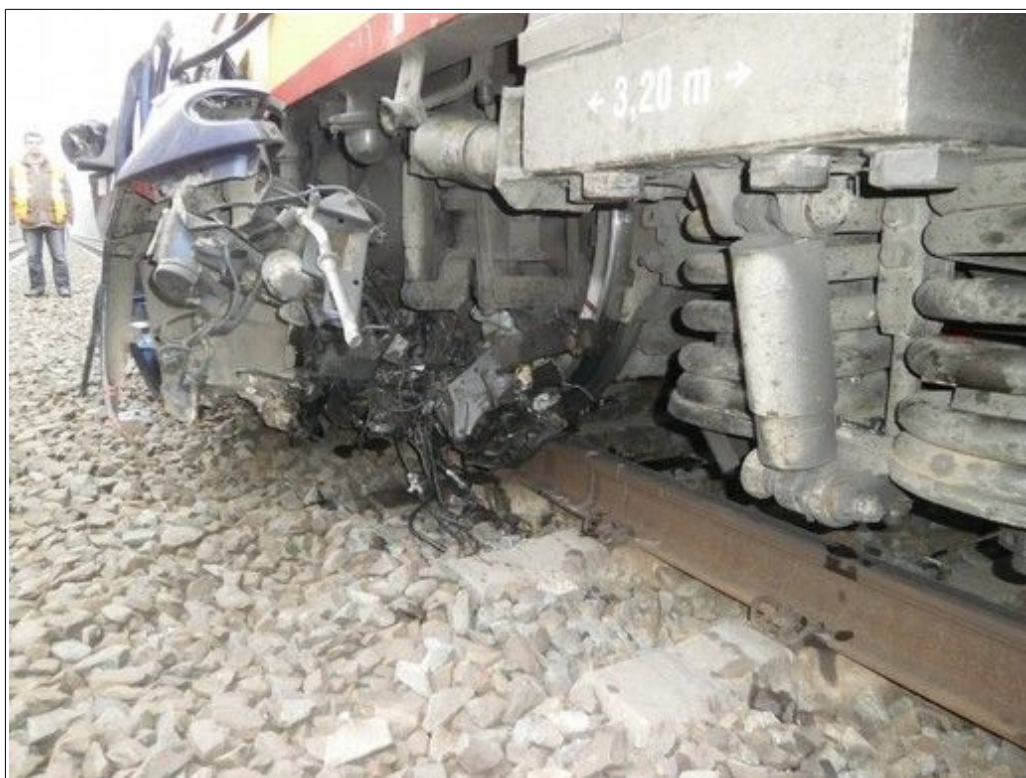
Následkem střetnutí byl OA zaklíněn pod čelo HDV a sunut až do místa zastavení vlaku po MU. K vykolejení DV ani újmě na zdraví osob nedošlo.

- ke zranění osob nedošlo, řidič OA byl v době vzniku MU mimo OA;
 - nehodovým dějem byla poškozena přejezdová konstrukce ŽP;
 - čelo vlaku se v konečném postavení po MU nacházelo v km 61,090, tj. 509 m za ŽP. Vrak OA byl levou přední stranou zaklíněn až po úroveň opěradel zadních sedadel pod levou stranu předního čela HDV;

Obr. č. 6: Trosky zaklíněného OA pod čelo HDV 151.014-8

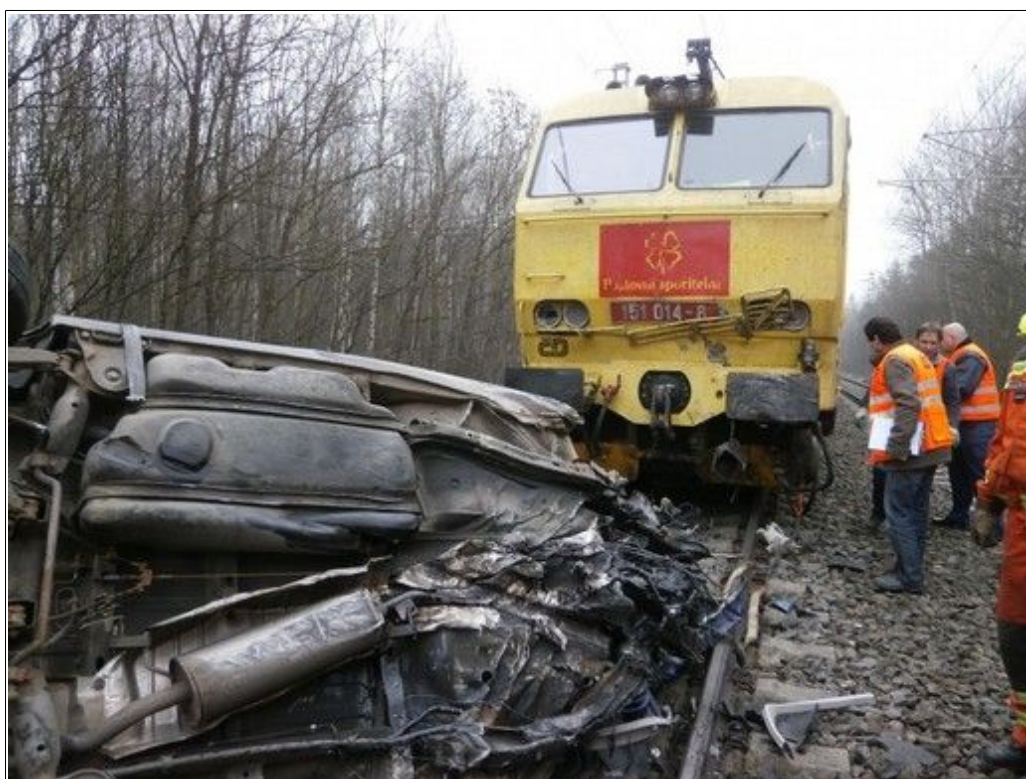
Obr. č. 7: Odklízování vraku OA zaklíněného pod čelo HDV 151.014-8
