The Rail Safety Inspection Office

## **Závěrečná zpráva o výsledcích šetření mimořádné události**

Nezajištěná jízda (ujetí) dvou odstavených ložených drážních vozidel v železniční stanici Chodov

Uncontrolled movement of two detached rolling stocks at Chodov station

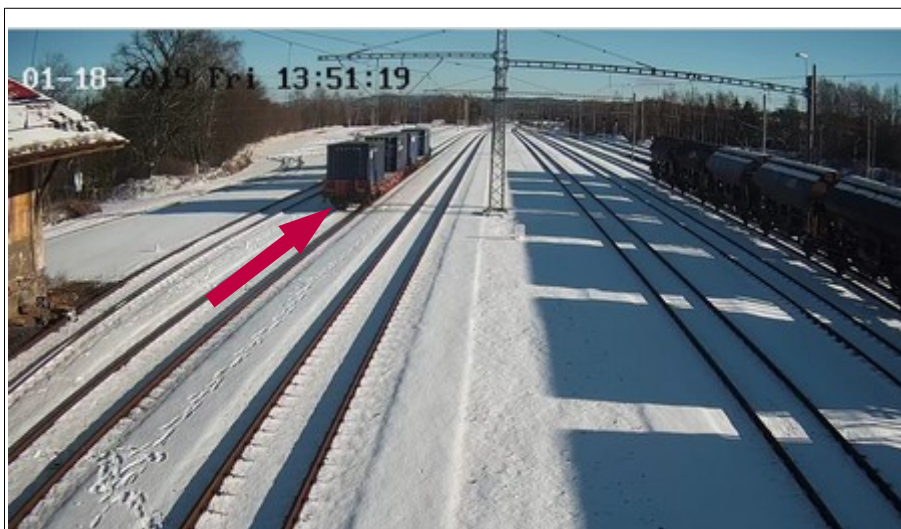
Obr. č. 1: Samovolně se rozjíždějící skupina TDV

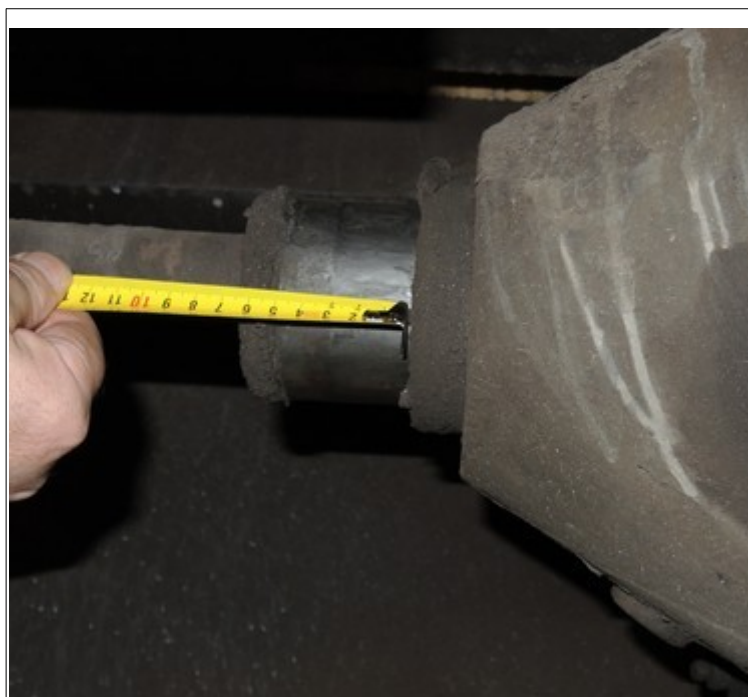
Při ohledání TDV Sgs 191-2 bezprostředně po vzniku MU byl zjištěn odborně způsobilými osobami nedostatečný účinek ruční pořádací brzdy. Tento nedostatek byl potvrzen i při komisionální prohlídce dne 12. 2. 2019 v SOKV Ústí nad Labem, kdy byl zároveň zjištěn nedostatečný zdvih (35 – 55 mm) pístu brzdového válce (viz obr. č. 4).

Obr. č. 4: Nedostatečný zdvih pístu brzdového válce Zdroj: DI

Kolo ruční pořádací brzdy TDV řady Sgs CZ-ČDC 81 54 4541 191-2 bylo ve směru spádu sice dotaženo, ale závada na mechanické soustavě brzdy TDV neumožnila správné dolehnutí brzdových zdrží ke kolům. Tento stav byl zjištěn odborně způsobilými osobami za přítomnosti inspektorů DI při ohledání na místě zastavení TDV bezprostředně po vzniku MU. Při komisionální prohlídce předmětného TDV dne 12. 2. 2019, při přezkoušení účinnosti ruční pořádací brzdy, byl tento stav potvrzen, navíc byl zjištěn nedostatečný zdvih (35 – 55 mm) pístu brzdového válce (viz obr. č. 4). Jako příčina tohoto stavu bylo zjištěno zaseknutí stavěče odlehlosti zdrží. Tlaková brzda obou TDV účinkovala správně, ale vlivem netěsnosti tlakové soustavy obou TDV došlo za cca 4.40 h k postupnému úniku tlaku vzduchu a jejich následnému odbrzdění. Vnitřním předpisem dopravce ČDC KVs3-B-2010 je stanovena hranice těsnosti 0,2 baru za 5 min. Je-li tato hodnota vyšší považuje se brzda TDV za „netěsnou“. Z časového intervalu 4.41 h, tj. od vypuštění tlakového vzduchu z hlavního potrubí skupiny TDV do jejího vlastního rozjetí, vyplývá, že skupina TDV měla v době vzniku MU brzdu „těsnou“.
