The Rail Safety Inspection Office

Accident and incident investigation report

Collision of the freight train No. 49745 with the freight train No. 49735 between Chotěbuz junction point and Český Těšín station

Tuesday, 20th November 2018

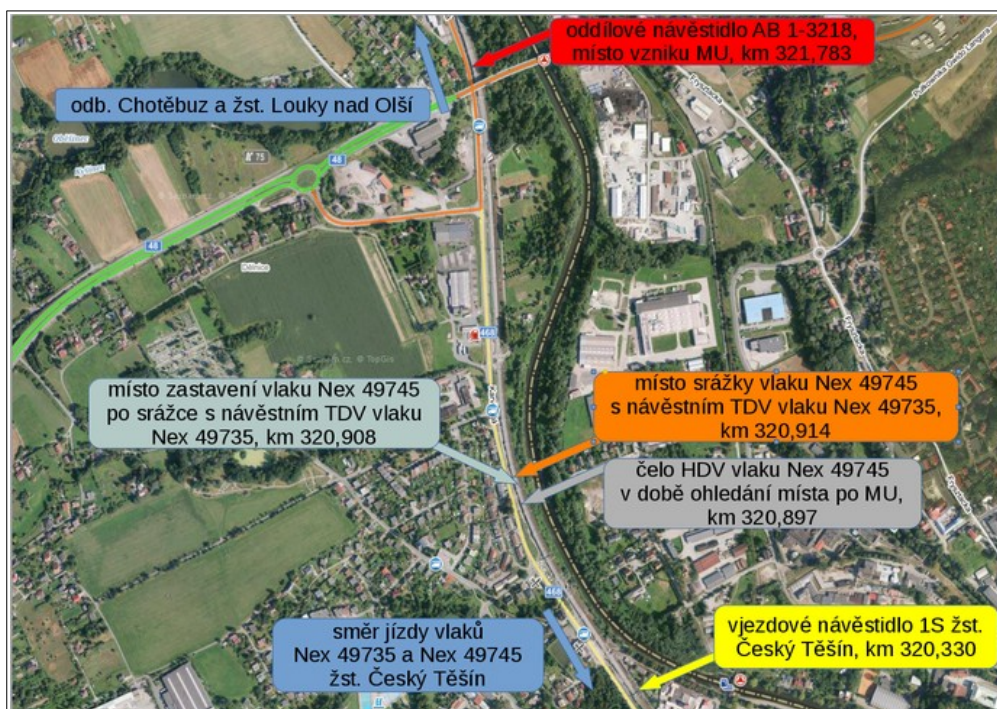
Obr. č. 2: Schéma místa vzniku MU

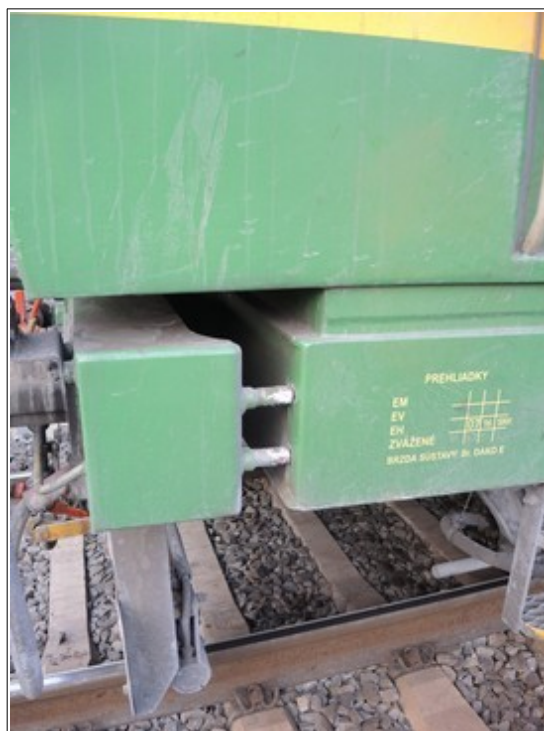
- následkem srážky byl poškozen přední (deformační) čelník a posunutá skříň rozjezdových odporů HDV vedoucí sekce 131.070-5;
 - nebylo zjištěno nic, co by strojvedoucímu bránilo v nerušeném pozorování trati a návěsti a jednání podle zjištěných skutečností;

Srážkou bylo poškozeno HDV vedoucí sekce 131.070-5 vlaku Nex 49745, k poškození jiných DV nedošlo. Vlak Nex 49735, proti pohybu zajištěný přímočinnou brzdou HDV vedoucí sekce 131.008-5, byl posunut rychlostí až $6 \text{ km} \cdot \text{h}^{-1}$ vpřed o 5 m. K újmě na zdraví osob nedošlo, celková zjištěná škoda činí 395 450 Kč.

Obr. č. 4: Pohled na narážky ohnutého předního (deformačního) čelníku HDV vedoucí sekce 131.070-5 dvoudílného HDV 131.069-7/070-5 po srážce s návěstním TDV vlaku Nex 49735. Zdroj: DI

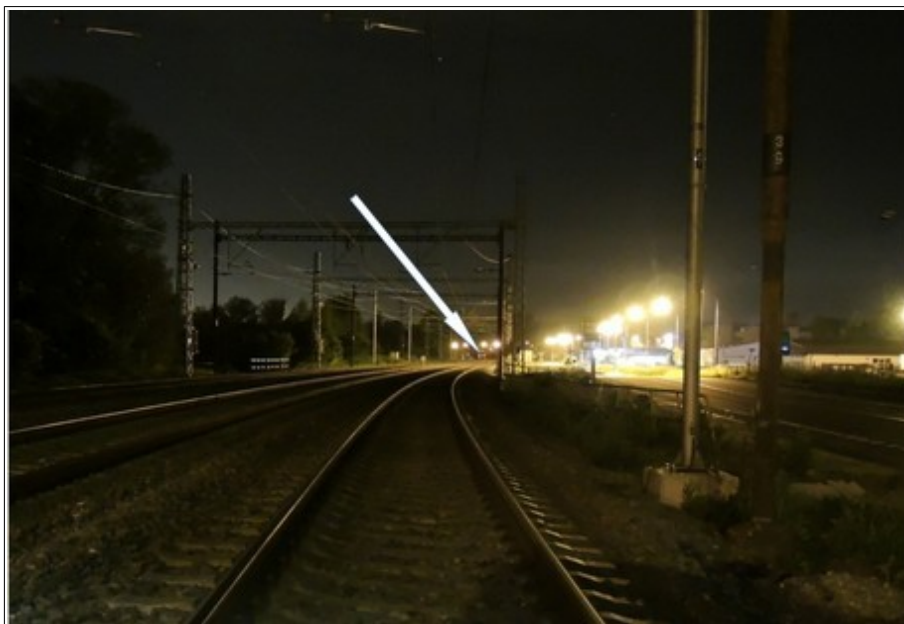
- konec vlaku označený aktivními koncovkami na vzdálenost **653,4 m**, a to **bez ohledu na použití dálkového reflektoru**, přičemž dřívějšímu zjištění konce vlaku bránily směrové a stavební poměry trati, tj. protihluková stěna a sloupy trakčního vedení situované vpravo na vnitřní straně pravostranného oblouku za oddílovým návěstidlem AB 1-3218;
- konec vlaku označený koncovkami pro přeshraniční dopravu na vzdálenost 461,15 m při použití dálkového reflektoru, a na vzdálenost **147,9 m při nepoužití dálkového reflektoru**;
- konec vlaku označený koncovkami pro vnitrostátní dopravu na vzdálenost 464,15 m při použití dálkového reflektoru, a na vzdálenost 153,25 m při nepoužití dálkového reflektoru.

Obr. č. 5: Pohled na označení konce vlaku aktivní návěští „Konec vlaku“ tvořenou dvěma červenými světly ve stejné výši ze vzdálenosti 653,4 m bez použití dálkového reflektoru HDV. Zdroj: DI

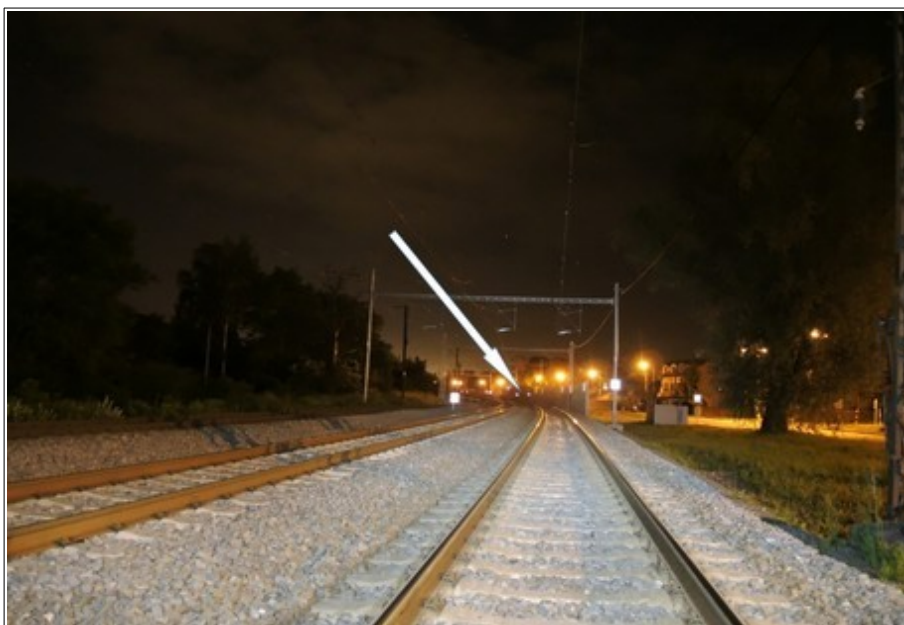
Obr. č. 6: Pohled na konec vlaku označený návěstí „Konec vlaku“ tvořenou dvěma koncovkami ve stejné výši používanými dopravcem ČDC, a. s. pro přeshraniční dopravu ze vzdálenosti 147,9 m bez použití dálkového reflektoru HDV. Zdroj: DI
