Drážní inspekce
The Rail Safety Inspection Office

Zpráva o výsledcích šetření příčin a okolností vzniku mimořádné události

Vykolejení drážního vozidla jedním dvojkolím za jízdy vlaku R 1540
na dráze železniční, celostátní, mezi žst. Tábor a Chotoviny

č. j.: 6-888/2013/DI

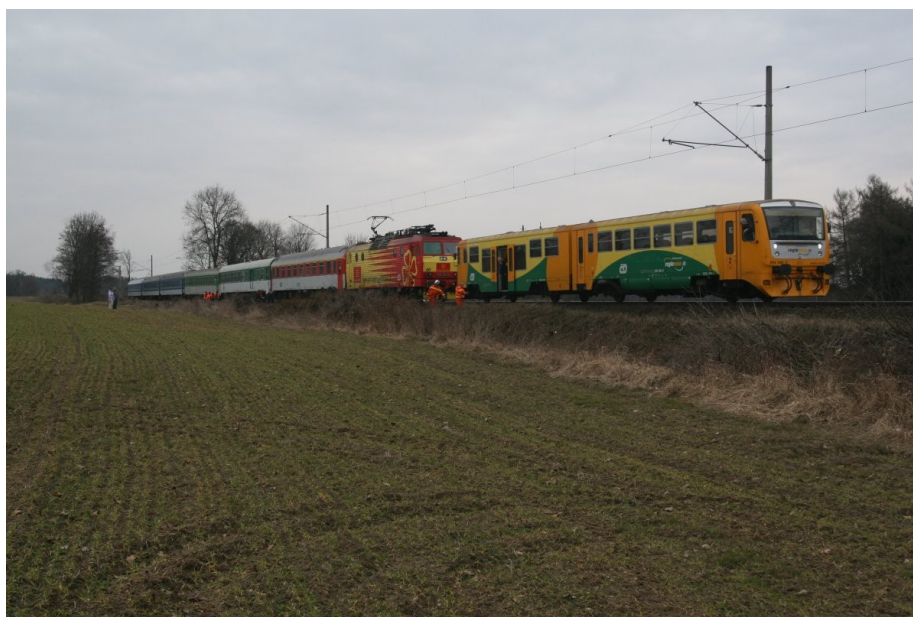
Obr. č. 1: Pohled na místo MU

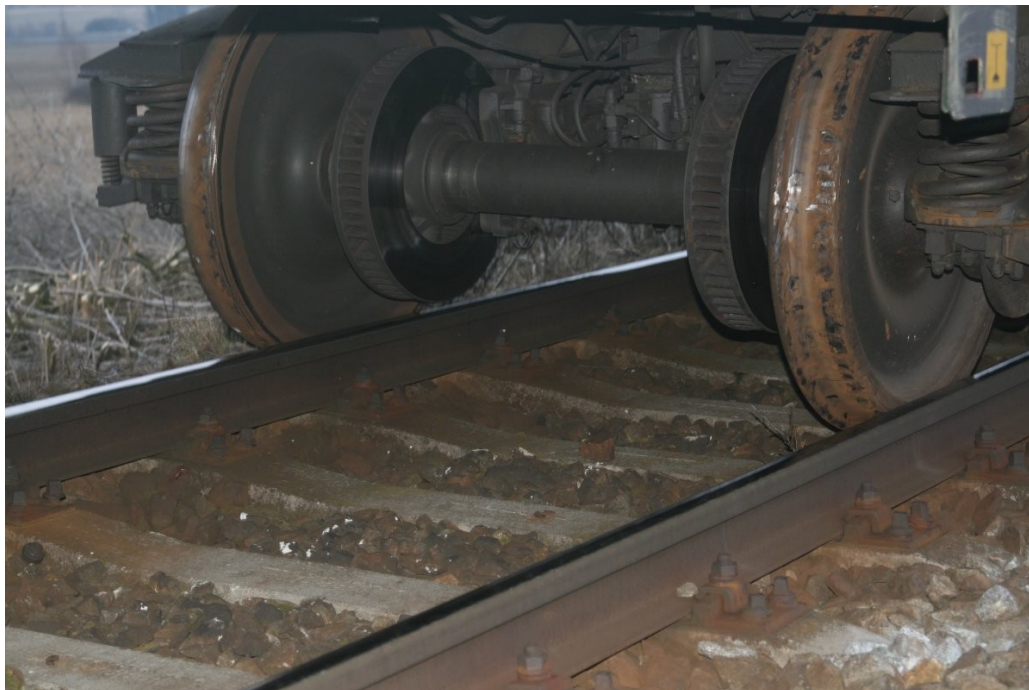
Vykolejené dvojkolí se po zastavení vlaku nacházelo v km 89,272. Pravé kolo dvojkolí se nacházelo těsně u vnitřní strany pravé kolejnice, levé kolo těsně u vnější strany levé kolejnice. Na pravé straně podvozku chyběl nosič pružin druhotného vypružení a pružiny druhotného vypružení. Závěsy nosiče pružin druhotného vypružení byly přetrženy. Na pravé straně podvozku byla ulomená příčná vazba nosníků pružin. Lana nouzových závěsů chyběla. Na jízdnicích plochách dvojkolí byly stopy po jízdě ve vykolejeném stavu. Pružiny druhotného vypružení ležely vpravo od koleje ve směru jízdy vlaku v km 87,688 – 87,697. V km 88,765, 3 metry vpravo od krajní kolejnice ve směru jízdy vlaku, ležel nosič druhotného vypružení.

Obr. č. 3: Vykolejené dvojkolí

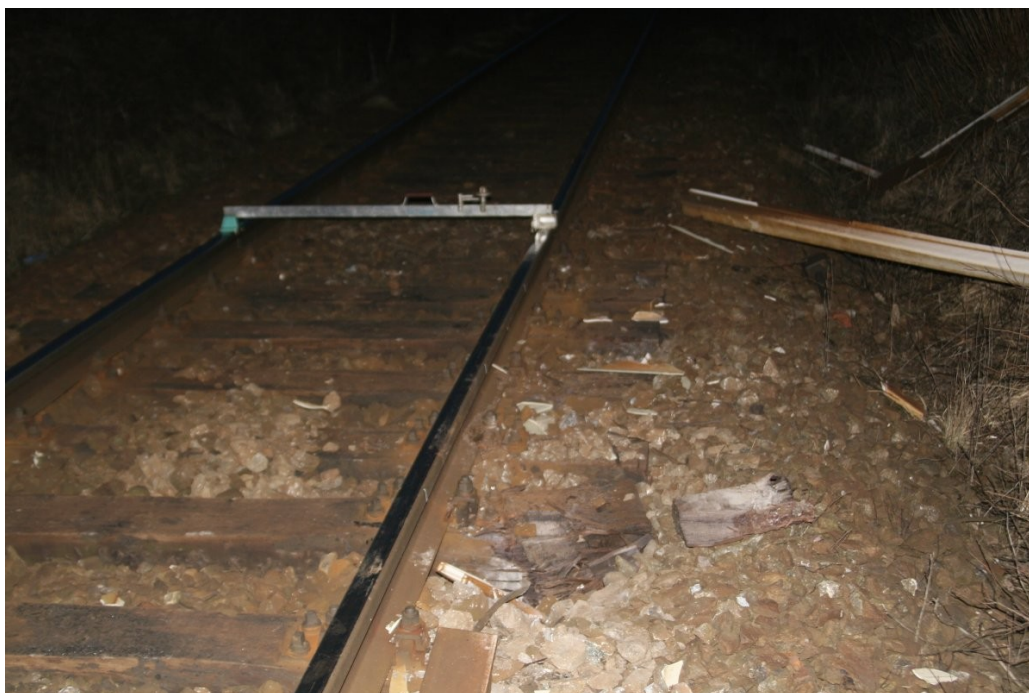
Bod „0“ byl stanoven v km 87,663. V km 87,665 byla poškozena hlava pražce. Byly tam stopy po nárazu části podvozku do pražce. Upevňovací bylo posunuto na kolejnici o 7 cm. Od km 89,667 byly na upevňovacích stopy po jízdě ve vykolejeném stavu až do místa zastavení dvojkolí v km 89,772.

Obr. č. 4: Bod „0“

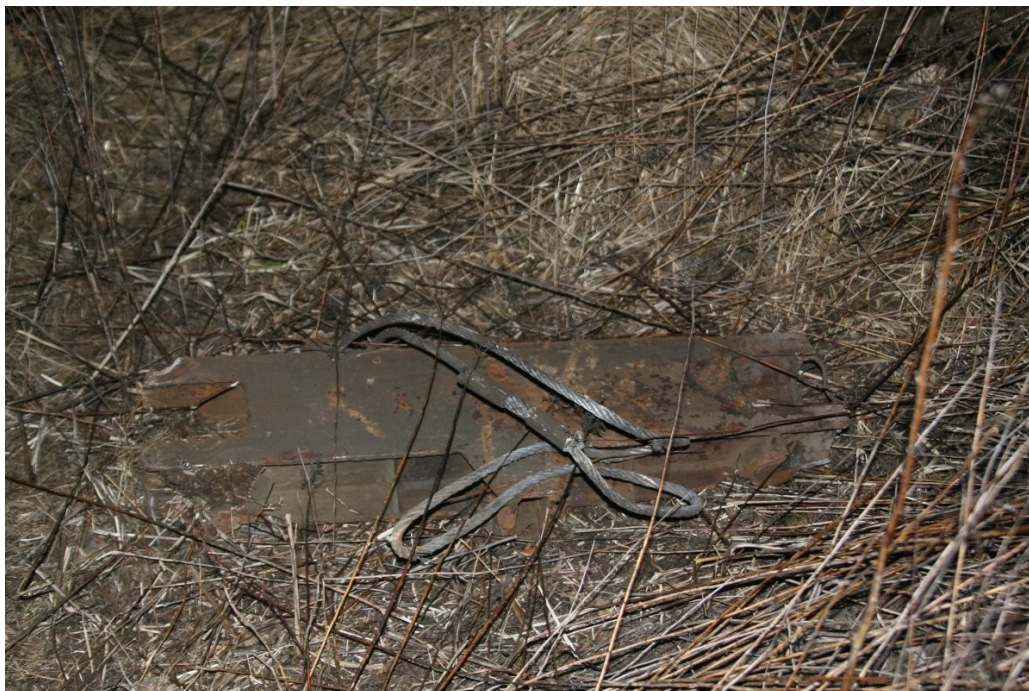
- nosič pružin sekundárního vypružení deformován, pravá část utržená;
- rozpory nosičů pružin deformovány 2 ks;
- spodní kyvné závěsy vany kolébky zlomeny strana P;
- lana nouzového závěsu nosiče pružin – 1 ks roztržen, 1 ks poškozen;
- jízdní profil dvojkolí D2 poškozen;

Obr. č. 5: Nosič pružin druhotného vypružení

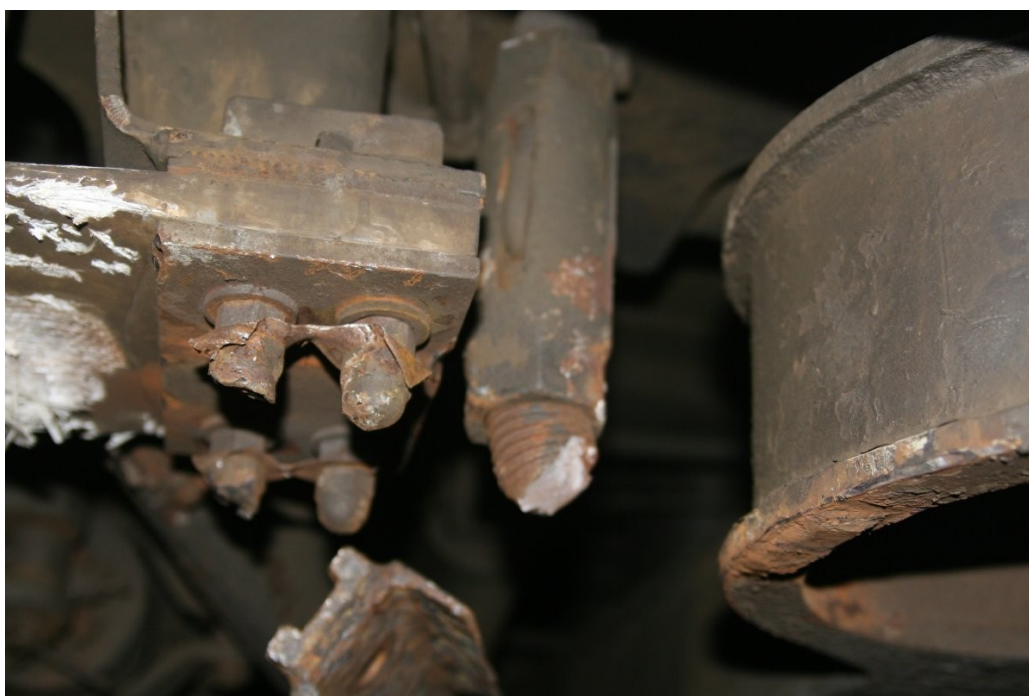
- lom dolního závěsu nosiče pružin druhotného vypružení podvozku GP 200S TDV CZ-ČD 51 54 21 70 029-2 řady Bmee;
- několikanásobné překročení doporučeného kilometrického proběhu pro přistavení TDV do periodické opravy vyvazovací a z tohoto důvodu také neprovedení defektoskopické kontroly podvozku, a s tím související kontroly spodního závěsu nosiče pružin sekundárního vypružení.

Drážní vozidlo 51 54 21-70 029-2 vykolejilo druhým dvojkolím prvního podvozku v km 87,663. U místa vykolejení v km 87,668 – 87,697 ležely pružiny sekundárního vypružení a v km 88,765 ležel 3 m od krajní kolejnice vpravo, ve směru jízdy vlaku, nosič sekundárního vypružení. Jízdní plochy dvojkolí nesly stopy po jízdě ve vykolejeném stavu. Na pravé straně podvozku byl zjištěn lom spodního závěsu sekundárního vypružení. Při komisionální prohlídce poškozeného vozidla dne 29. 3. 2013 bylo zjištěno, že „došlo k postupnému lomu závěsu v krátkém období“. Po demontáži z podvozku byl tento závěs odeslán k detailnímu posouzení lomu na HDS KV Praha, ČD, a. s.

Obr. č. 6: Závěs nosiče pružin druhotného vypružení

- v příloze č. 1 vnitřního předpisu ČD V 25, zejména u periodické opravy vyvazovací stanovit horní hranici kilometrického proběhu pro přístavbu vozů, a tím zajistit pravidelné provádění defektoskopických kontrol podvozku;
- upravit znění čl. 20 vnitřního předpisu ČD V 25 ve smyslu závaznosti horní hranice kilometrického proběhu pro přístavbu vozů do periodické opravy vyvazovací.
