The Rail Safety Inspection Office

Srážka vlaku Sv 21920 s vlakem Nex 61400 mezi železničními stanicemi
Chrást u Plzně a Plzeň hlavní nádraží

Accident and incident investigation report

Collision of the set train No. 21920 with the freight train No. 61400 between Chrást
u Plzně and Plzeň hlavní nádraží stations

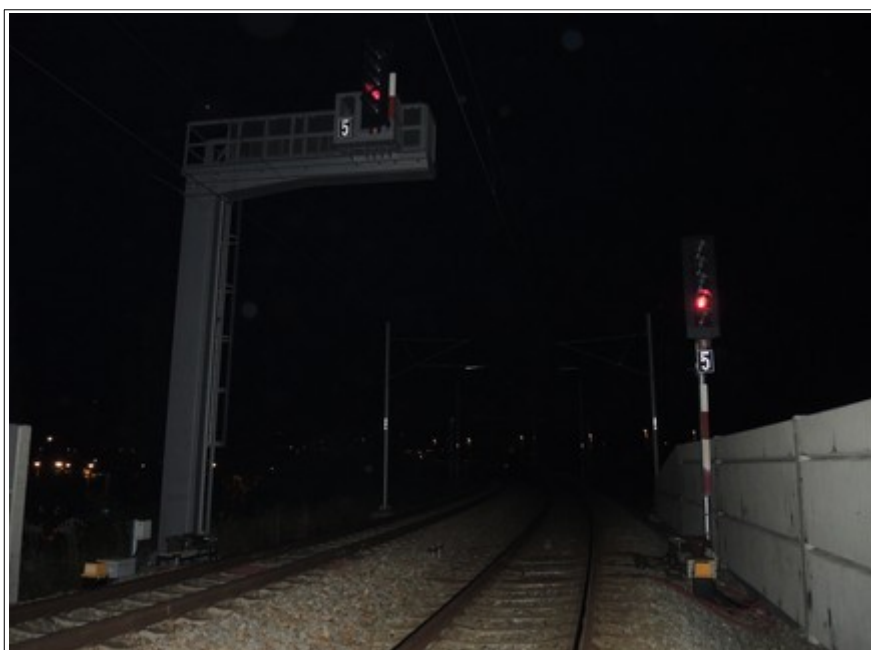
Obr. č. 1: Pohled na hlavní (vjezdové) návěstidlo 2L žst. Plzeň hlavní nádraží

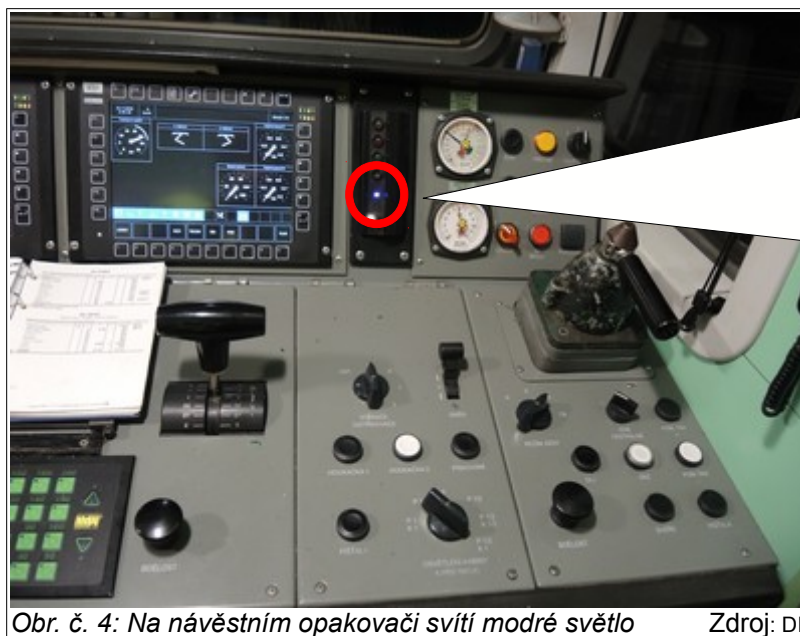
- ukazatel tlaku vzduchu v brzdovém válci ukazoval hodnotu 5,6 barů, v hlavním potrubí hodnotu 5 barů a v napájecím potrubí hodnotu 9 barů;
 - na návěstním opakovači svítilo modré světlo (viz obr. č. 4);

Obr. č. 4: Na návěstním opakovači svítí modré světlo

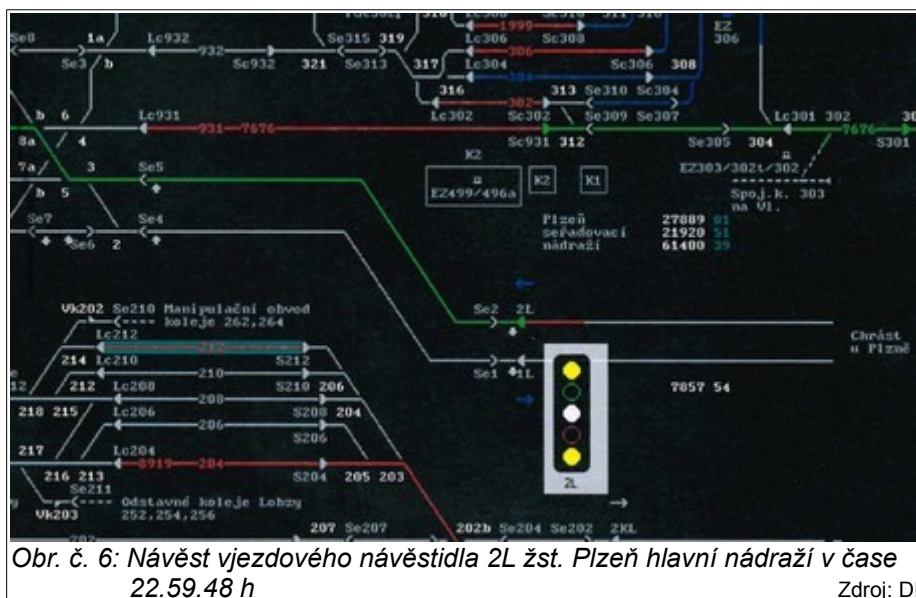
Strojvedoucí vlaku Sv 21920 v Zápisu se zaměstnancem uvedl, že po výjezdu z pravostranného oblouku uviděl na vjezdovém návěstidle 2L žst. Plzeň hlavní nádraží návěst „Rychlost $40 \text{ km}\cdot\text{h}^{-1}$ a výstraha“. Tvzení strojvedoucího je však v rozporu s rozbohem staženého archivu dat z technologického počítače SZZ žst. Plzeň hlavní nádraží. Z rozboru vyplývá, že výpravčí panelistka 1 žst. Plzeň hlavní nádraží ve 22.59.40 h zadala stavění vlakové cesty od vjezdového návěstidla 2L žst. Plzeň hlavní nádraží na SK č. 6a pro vlak Nex 61400. Vlaková cesta od vjezdového návěstidla 2L na SK č. 6a pro vlak Nex 61400 byla postavena ve 22.59.48 h, tj. 5 s po vzniku MU – srážce vlaku Sv 21920 s vlakem Nex 61400. Vjezdové návěstidlo 2L žst. Plzeň hlavní nádraží návěstilo návěst „Rychlost $40 \text{ km}\cdot\text{h}^{-1}$ a opakování návěsti Výstraha“ (viz obr. č. 6).

Zda zvolený způsob jízdy strojvedoucího vlaku Sv 21920 v situaci, kdy na návěstním opakovací nesvítlo žádné světlo (popř. svítlo jen modré světlo), tj. strojvedoucí měl předpokládat překážku na trati a jet podle rozhledových poměrů, a současně vzhledem k momentálním podmínkám na trati – ztíženému pozorování trati při jízdě v noční době (tmě) a zejména pak ke směrovým poměrům 2. TK mezi posledním oddílovým návěstidlem AB 2-1067 a vjezdovým návěstidlem 2L žst. Plzeň hlavní nádraží, konkrétně – pravostrannému oblouku o poloměru 625 m a dále umístění protihlukové stěny vpravo od 2. TK v celé délce jízdy vlaku Sv 21920 pravostranným obloukem, byl způsoben nepozorností nebo nesoustředěností, se Drážní inspekci šetřením nepodařilo zjistit z důvodu odmítnutí strojvedoucího podat vysvětlení.
