Zpráva o výsledcích šetření příčin a okolností vzniku mimořádné události

Střetnutí vlaku Os 4753 s nákladním automobilem na železničním přejezdu P7179 v km 6,006, s následným vykolejením vlaku, na dráze železniční, celostátní, mezi železničními stanicemi Brno-Chrlice a Brno hl. n.

Investigation Report of Railway Accident

Collision of regional passenger train No. 4753 with a lorry at the level crossing P 7179 between Brno-Chrlice and Brno hl. n. stations with consequent derailment

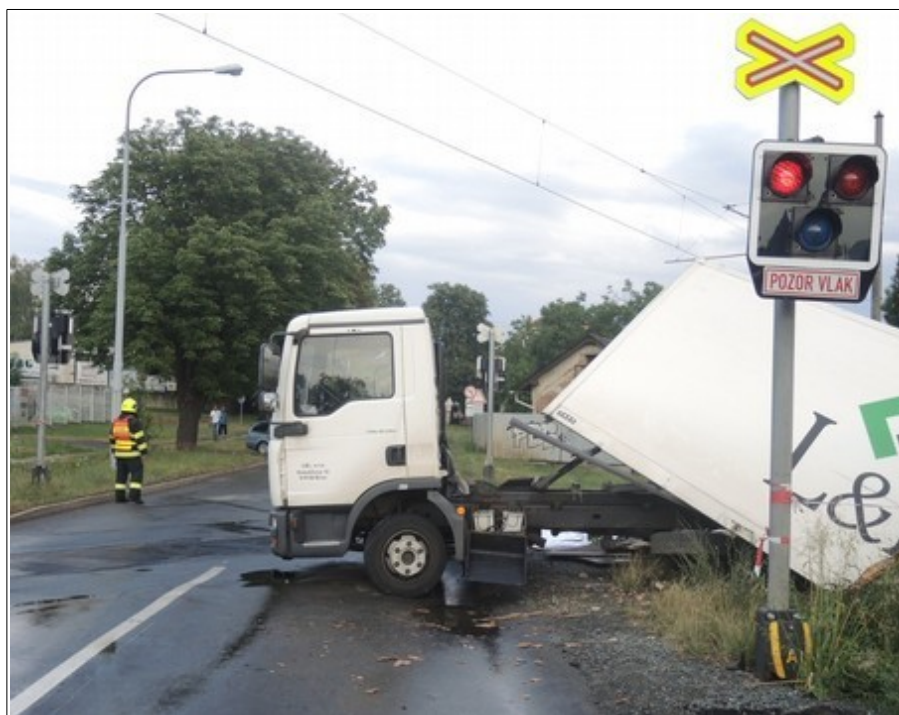
Obr. č. 1: Pohled na místo MU

- ve směru jízdy NA je 60 m za přejezdem světelná křižovatka;
- PZZ a SSZ křižovatky bylo technologicky propojeno;
- čelo vlaku zastavilo 264 m za místem MU;
- vykolejení 1. nápravy ve směru jízdy a poškození železničního svršku;
- došlo ke zranění osob.

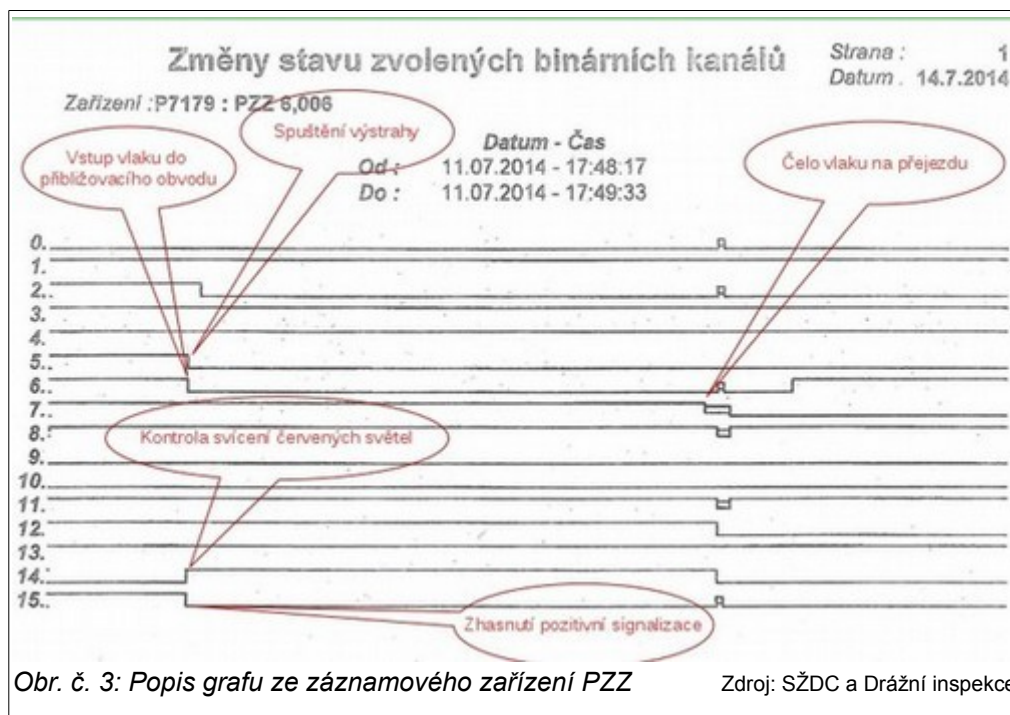
Z výpisu záznamového zařízení (Obr. č. 3) je dále patrné, že PZZ bezprostředně po zaregistrování vlaku Os 4753 v přibližovacím obvodu zhaslo pozitivní signalizaci a kontrolovalo dávání výstrahy na všech výstražnících. Technický stav PZZ v době jízdy vlaku Os 4753 nebyl v příčinné souvislosti se vznikem MU.

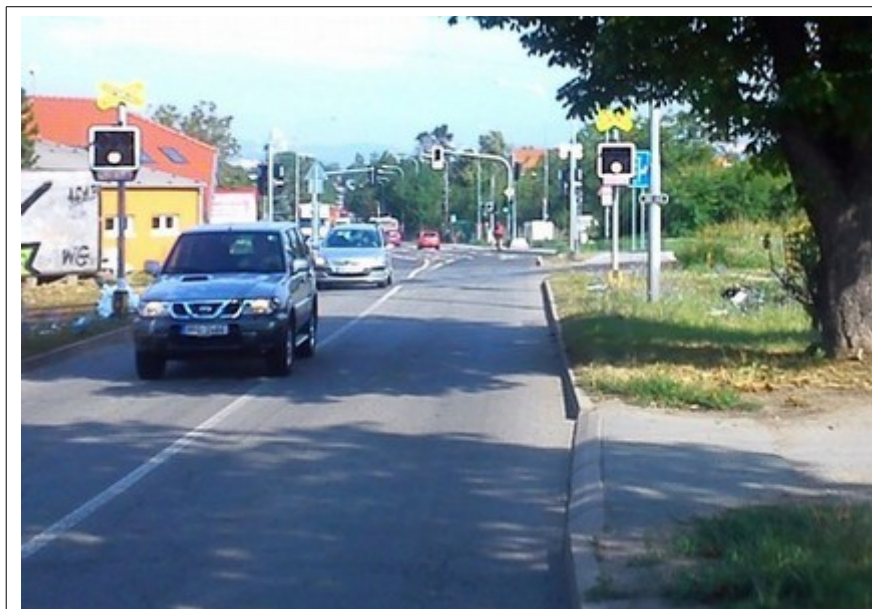
Obr. č. 5: Výhled na výstražníky PZZ

Ve vzdálenosti 40 m před přejezdem (nejmenší požadovaná vzdálenost pro bezpečné zastavení dle čl. 7.3.1 a 7.3.2.1 ČSN 73 6380 v návaznosti na ustanovení § 4 odst. 7 vyhlášky č. 177/1995 Sb.) byl řidiči zajištěn výhled na výstražníky, umístěné z jeho směru jízdy k přejezdu (Obr. č. 5).

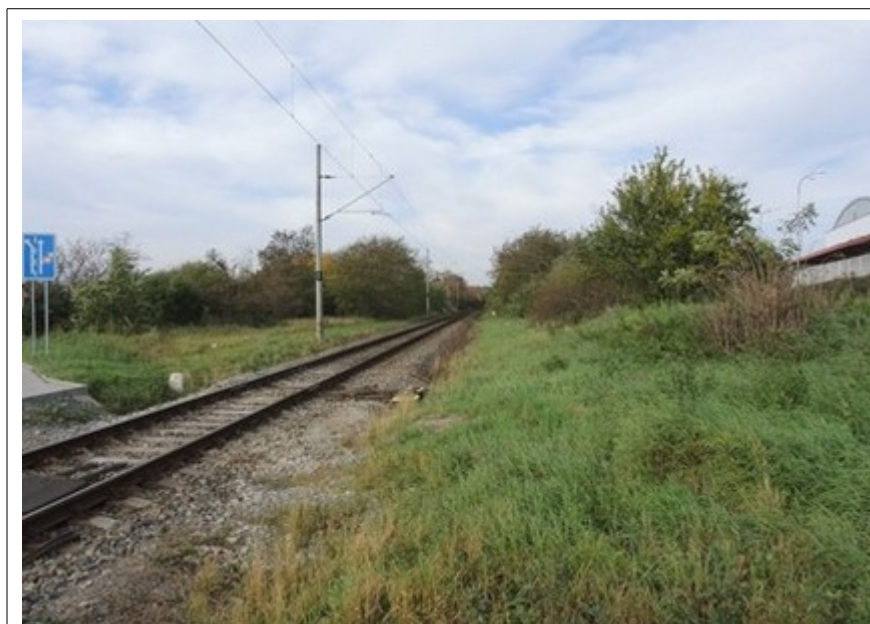
Obr. č. 6: Výhled ze směru jízdy vlaku

Bezprostředně před vjetím NA na přejezd byl ve vzdálenosti 4 m od osy koleje umožněn řidiči dostatečný výhled do směru jízdy vlaku (Obr. č. 6), aby se mohl, poté co před tím ignoroval světelnou a zvukovou výstrahu dávanou PZZ, přesvědčit, zda může přejezd bezpečně přejet (§ 28 odst. 1 zákon č. 361/2000 Sb.).

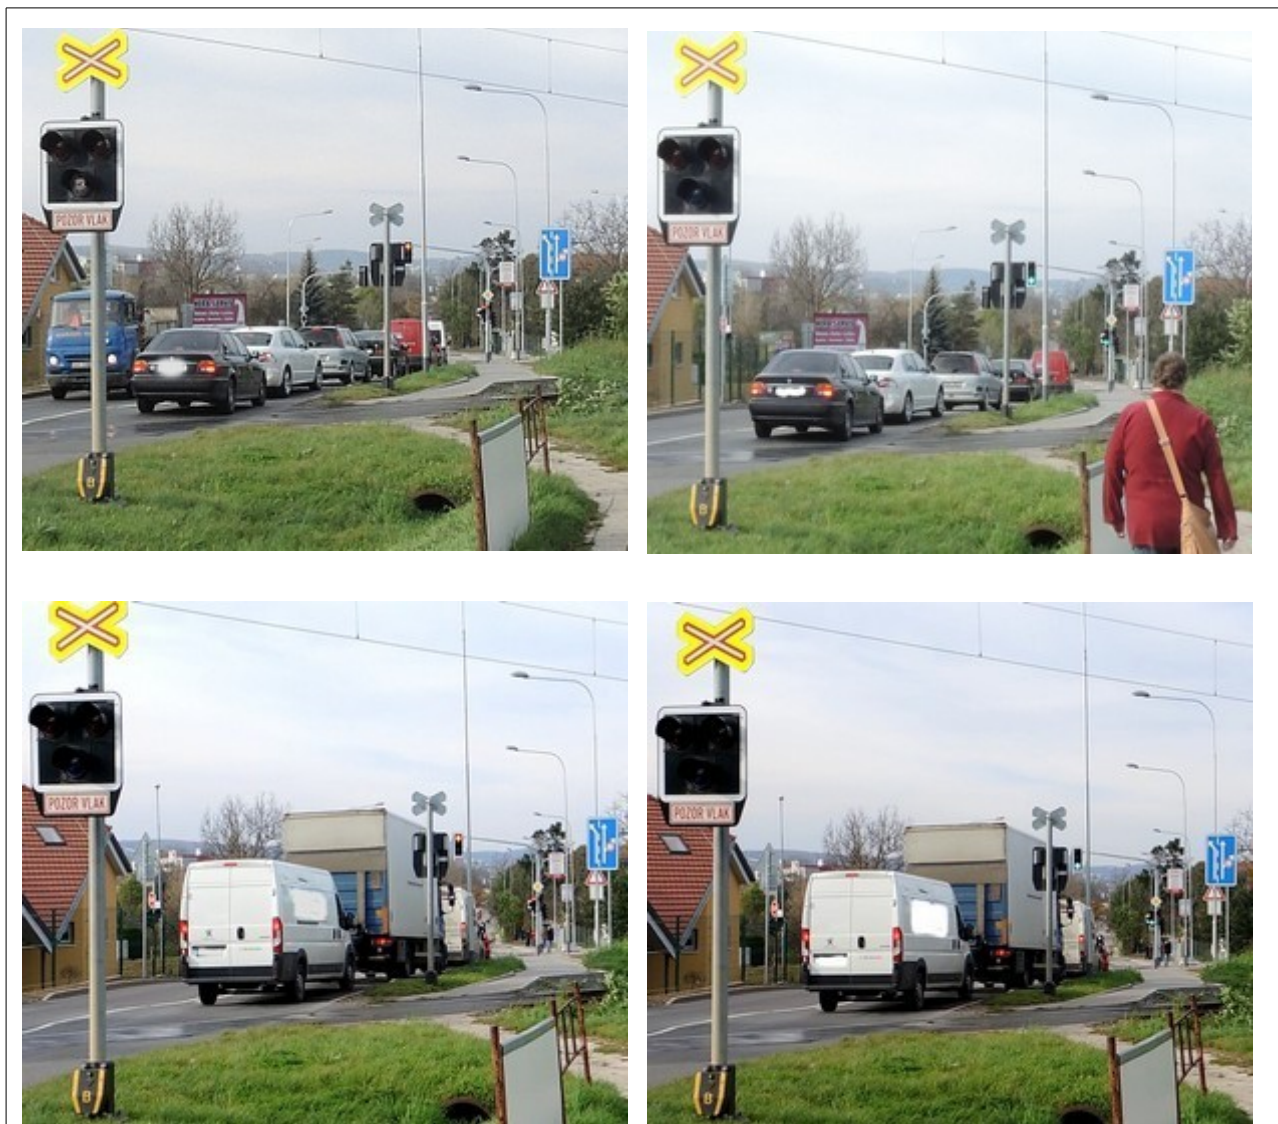
Obr. č. 7: Ukázka porušení § 29 odst.1 písm. f) zákona 361/2000 Sb.

DI dále analyzovala skutečnosti vyplývající z faktu, že 60 m za přejezdem směrem do centra města Brna se nachází křižovatka vybavená SSZ. K tomuto kroku vedlo DI zjištění z průběhu šetření MU a výkonu SD. Během výše uvedených úkonů DI zjistila, že intenzita silničního provozu v kombinaci se střídáním fází signálů SZZ způsobuje zaplňování prostoru mezi nebezpečným pásmem přejezdu a hranicí křižovatky. Vzdálenost 60 m v přímém směru byla v průběhu 2 hodin zaplněna v pěti případech. Ve dvou z nich řidiči porušili § 29 odst.1 písm. f) zákona 361/2000 Sb., „Řidič nesmí vjíždět na železniční přejezd, nedovoluje-li situace za železničním přejezdem jeho bezpečné přejetí a pokračování v jízdě“ (viz Obr. 7).

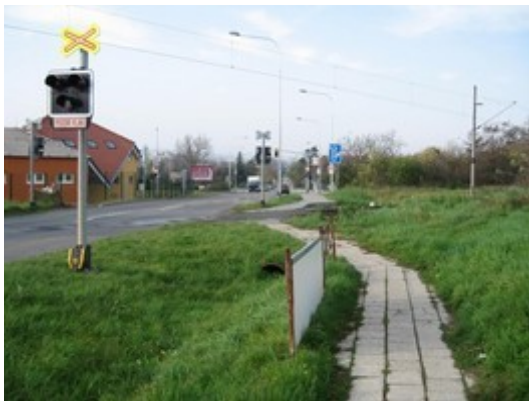
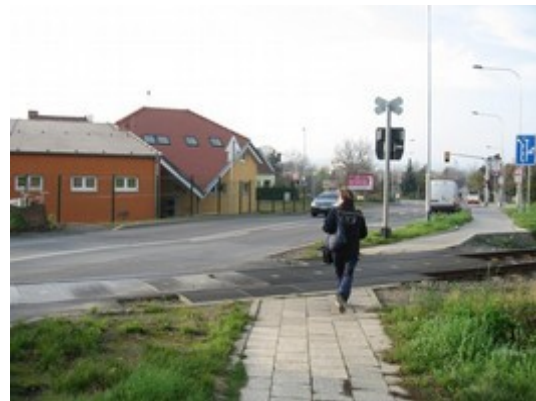
➤ **Chybějící technické zabezpečení přejezdu pro chodce.**

Chodník je veden samostatně, odděleně od vozovky, od vozovky je vzdálen několik metrů a na chodníku není samostatný výstražník (platí zejména ve směru od Tuřan). Chodec je proto odkázán na signál výstražníku určený pro vozovku (řidiče), který ale z chodníku k velmi nepříznivému úhlu (místu) pozorování téměř nemůže vidět (viz Obrázek 3). Riziko je sice částečně kompenzováno zvukovou výstrahou, tato je však jen doplňková, nikoli základní. Navíc chodec sluchově postižený, případně i běžný chodec v hluku okolí tuto výstrahu nemusí vnímat. To v kombinaci s šikmým úhlem křížení dráhy a nepříznivému výhledu doleva (chodec se musí ve směru k Chrlicím dívat na trať přes levé rameno (viz Obrázek 4) a bez aktivního otočení hlavy přijíždějící vlak nevidí) znamená vážné bezpečnostní riziko (konstatování shodné se závěry zjištěnými DI, uvedenými v kapitole 4.4.1 této ZZ).

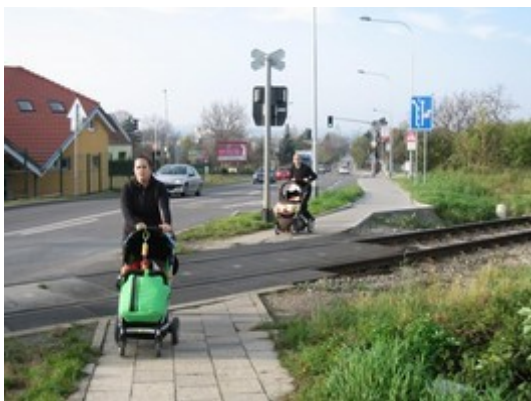
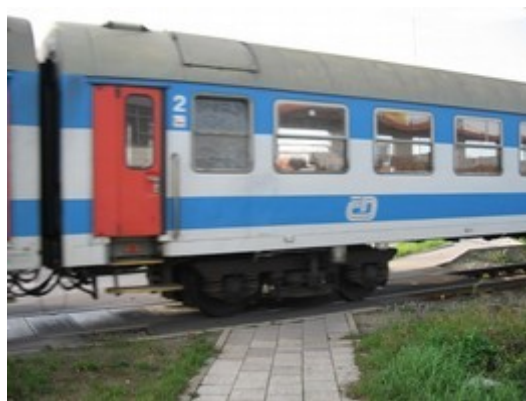
➤ **Chybí vyznačení hranice přejezdu pro chodce.**

*Na chodníku není jakkoli vyznačena hranice přejezdu (viz **obrázek 7**). Chodník je veden prakticky až do nebezpečného pásma, v extrémním případě pod vlak (viz **obrázek 8**)! Toto riziko je možno hodnotit jako velmi závažné.*

Hranici přejezdu (resp. jeho nebezpečného pásma) vyznačit zřetelným způsobem (např. řada dlažebních kostek výrazně jiné barvy, varovný pás, příčná čára souvislá v kombinaci se symbolem výstražného kříže.

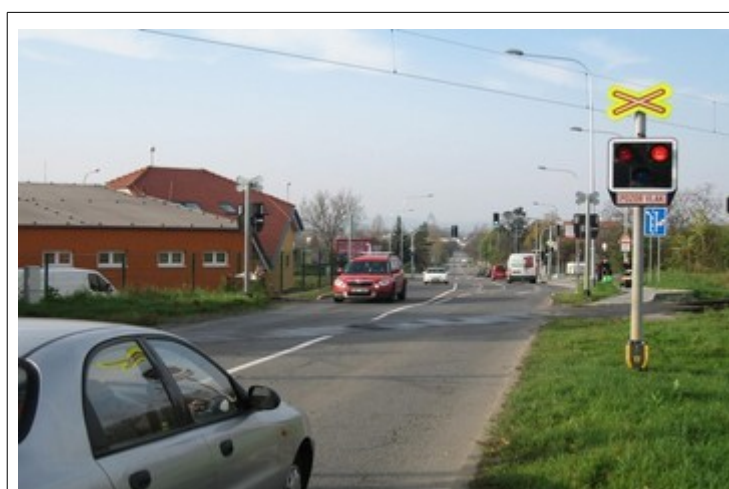
Obrázek 11

- **Sousedství křižovatky řízené světelným signalizačním zařízením.** V nedávné minulosti (cca před rokem) byla sousedící křižovatka silnic, resp. ulic Kaštanová a Popelova vybavena světelným signalizačním zařízením (kapacitní a bezpečnostní důvody – při rostoucí intenzitě provozu již nebylo únosné provoz organizovat jen na bázi dopravního značení upravujícího přednost („hlavní“/„vedlejší“). V provozu však dochází k situaci, kdy řidič, který jede po II/380 od Tuřan a blíží se k železničnímu přejezdu, má v obraze před sebou signál výstražníku (na kterém případně svítí či se vzápětí rozsvítí výstraha), zatímco na pozadí svítí na křižovatce signál se zeleným světlem „Volno“. Z hlediska psychologie a zrakového vnímání jde o situaci velmi choulostivou – signál „Volno“ je zdvojen resp. opakován i na výložníku nad vozovkou a nachází se na opticky poměrně prominentním místě (viz **obrázek 11**). Toto riziko lze hodnotit jako dosti závažné.

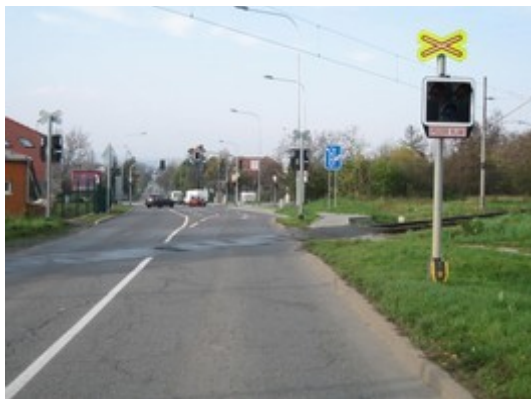
Obrázek 19

- **Chybějící dopravní značka č. V 5 „Příčná čára souvislá“**

V obou směrech jízdy před přejezdem chybí příčná čára souvislá (dopravní značka č. V 5, tzv. stopčára), která je podvědomě spojena s povinností zastavit, upozorní na přejezd samotný a jeho hranici (viz **obrázek 19**).

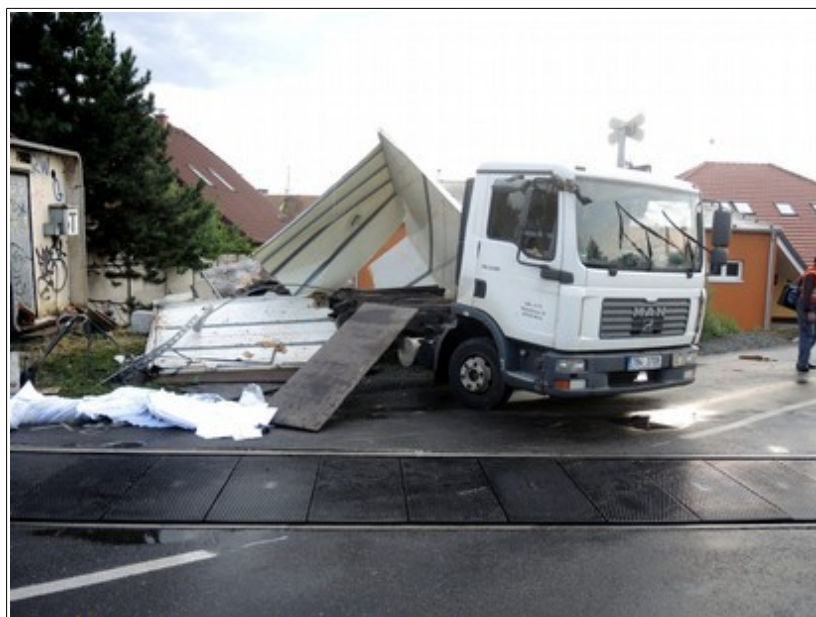
Obr. č. 8: Pohled na trosky NA

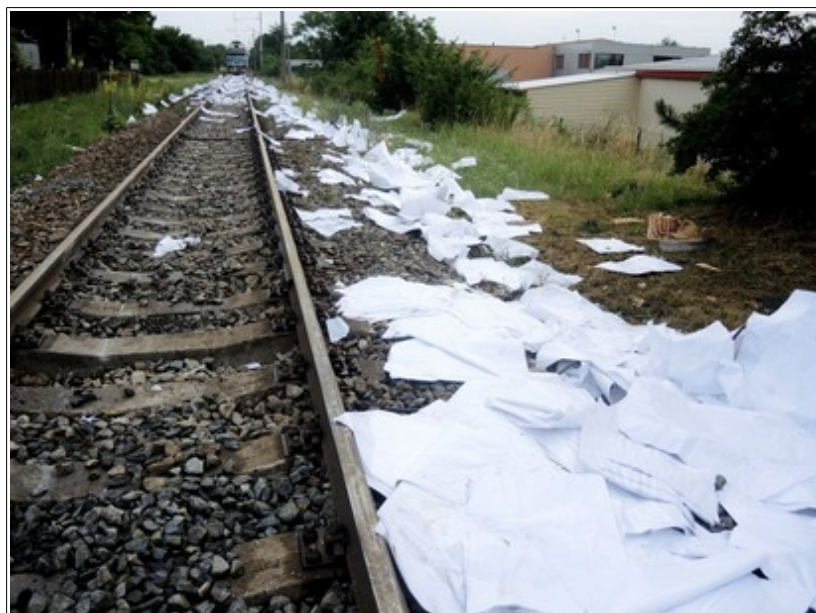
Obr. č. 9: Pohled na vyspaný náklad z NA

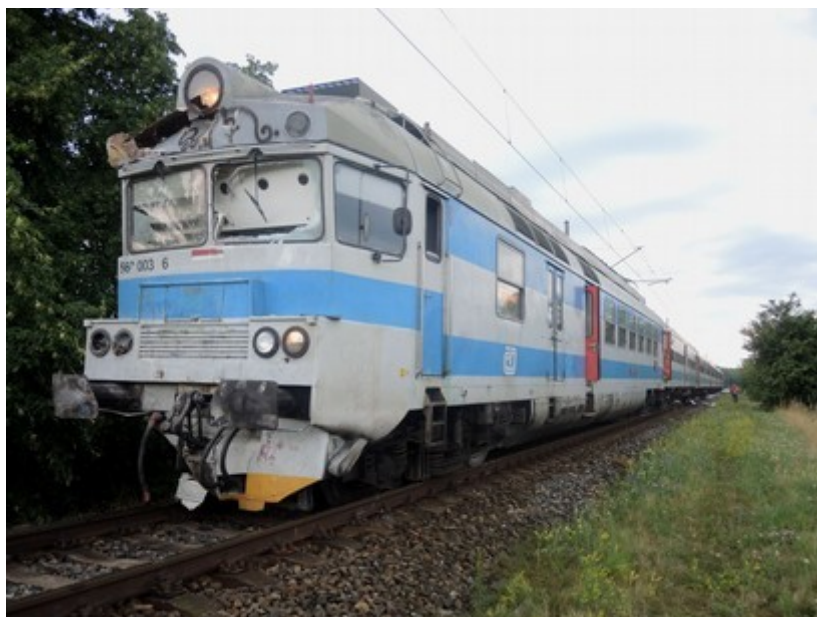
Obr. č. 10: Pohled na poškozené HDV
