Drážní inspekce
The Rail Safety Inspection Office

Zpráva o výsledcích šetření příčin a okolností vzniku mimořádné události

Investigation Report of Railway Accident

Gradual uncontrolled movement and consequent collision of two rolling stock with derailment of the first rolling stock over not folded derailer No. Vk7, the line No. 100b, the siding „Vlečka ČEZ, a.s. - elektrárna Chvaletice“

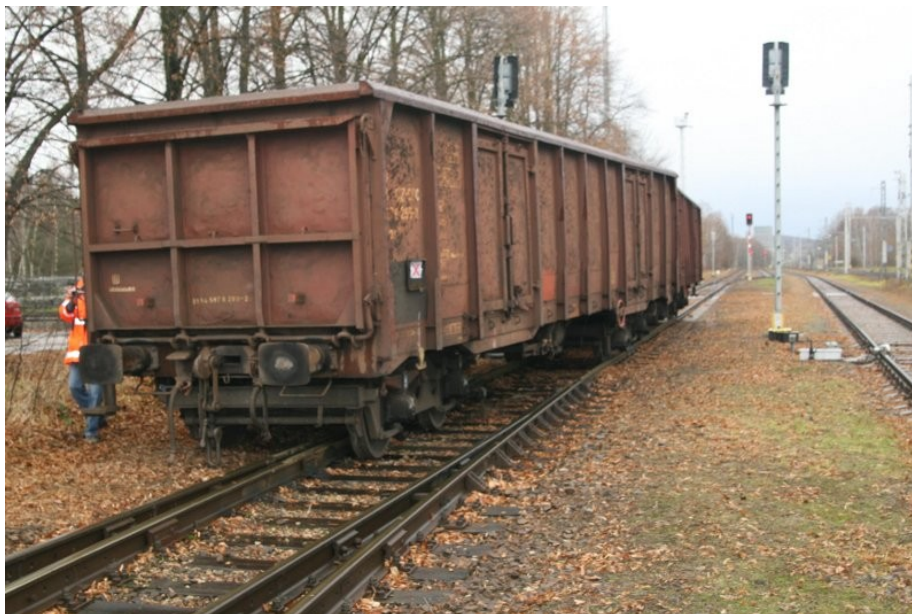
Obr. č. 1: Pohled na místo MU

K mimořádné události došlo dne 8. 12. 2011 v 6:48 h na dráze-vlečce „Vlečka ČEZ, a.s. - elektrárna Chvaletice“, výkolejka Vk7 v km 0,058, přípojová stanice Řečany nad Labem.

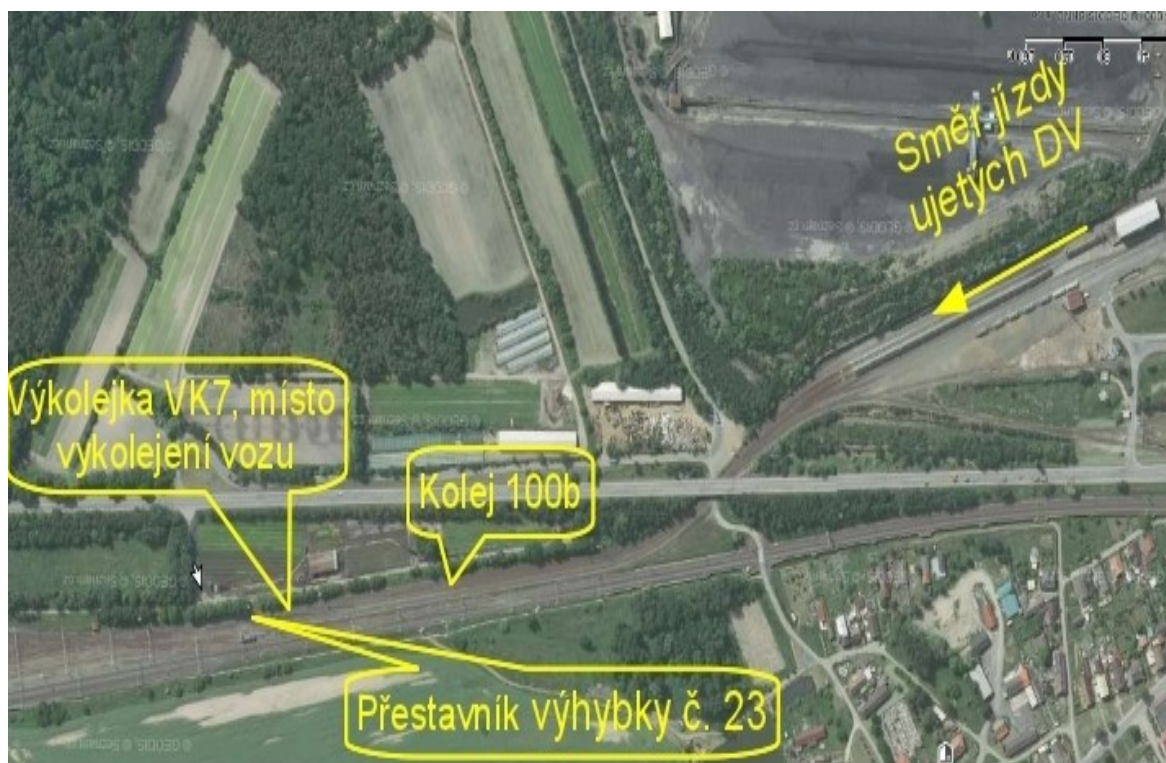
Obr. č. 2: Plán části vlečky, kde došlo k MU

k výraznému zvýšení jeho rychlosti. Rychlou jízdou DV byly zarážky shozeny, a tak nezastavily jeho jízdu. DV pokračovalo nekontrolovanou jízdou z koleje č. 102 po kolejích č. 101b, 101a, 100a až na kolej 100b, kde najelo na nesklopenou výkolejku Vk7 (viz Obr. č. 2: Plán části vlečky, kde došlo k MU) a následně vykolejilo oběma nápravami předního podvozku a jednou nápravou zadního podvozku vpravo ve směru jízdy. Při vykolejení došlo k poškození přestavnicku výhybky č. 23. Po volné koleji č. 102 následovala s časovým odstupem 3 minut jízda dalšího prázdného DV 81 54 5974 851-4, které se mělo zastavit na koleji č. 102 o předchozí (ale již ujeté) DV, a proto pokračovalo nekontrolovanou jízdou po kolejích č. 101b, 101a, 100a a 100b, kde po třech minutách od vykolejení prvního DV do něj narazilo. DV ujela nekontrolovanou jízdou od místa shoení zarážek k výkolejce Vk7 dráhu dlouhou 452 m.

Nekontrolovanou jízdou došlo také k projetí návěstidel S102, S101b, S101a, S100 v poloze „Stůj“ a přejezdu zabezpečeného světelným přejezdovým zabezpečovacím zařízením, aktivovaným jízdou DV, v km 0,534.

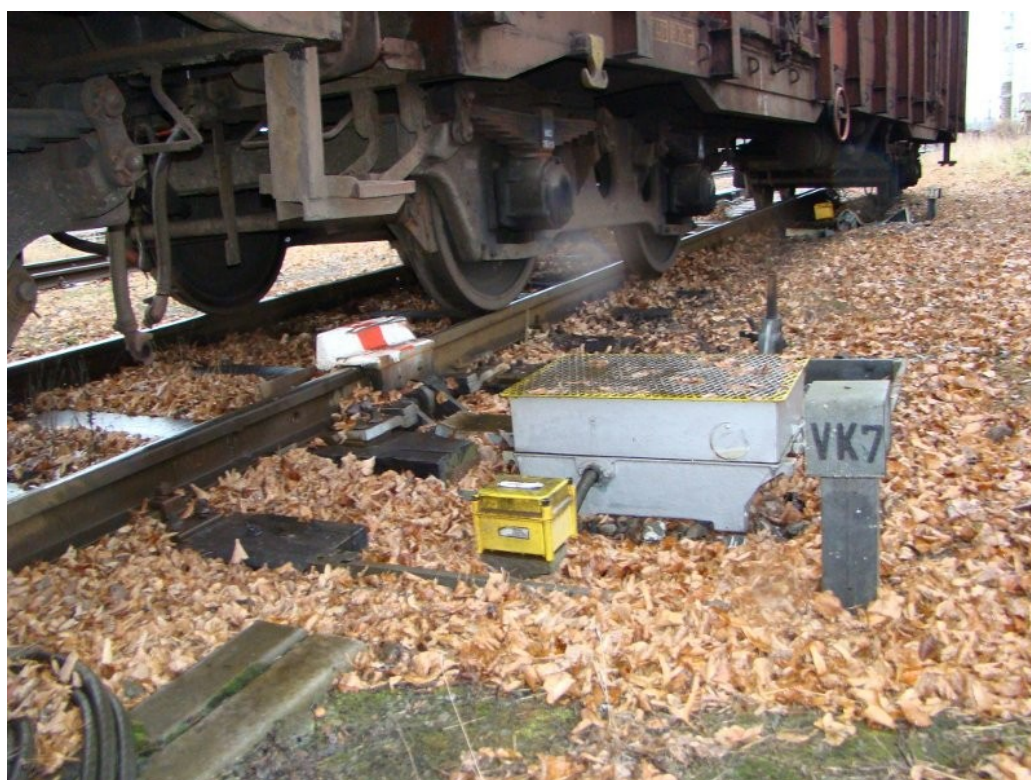
Obr. č. 5: Pohled na vykolejené podvozky

DV 81 54 5978 299-2 – poškozen pravý nárazník u podvozku „a“;
DV 81 54 5974 851-4 – poškozen pravý nárazník u podvozku „a“.
