## **Závěrečná zpráva o výsledcích šetření mimořádné události**

### **Accident and incident investigation report**

The derailment of the freight train No. 89551 between Chvatěruby and Úžice stations

Monday, 24<sup>th</sup> September 2018

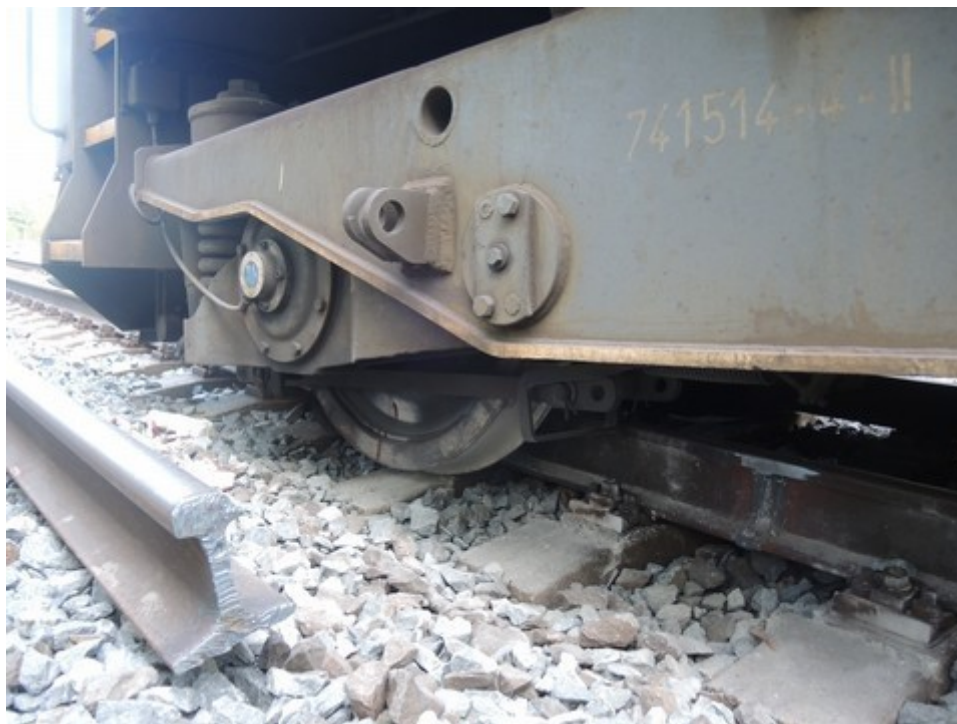
Obr. č. 1: Pohled na detail vykolejeného HDV

Dne 24. 9. 2018 došlo za jízdy vlaku Mn 89551 dopravce UNIPETROL DOPRAVA mezi železničními stanicemi Chvatěruby a Úžice v km 3,857 (bod „0“) k vykolejení tří náprav hnacího drážního vozidla. Vlivem MU došlo k poškození vykolejeného HDV.

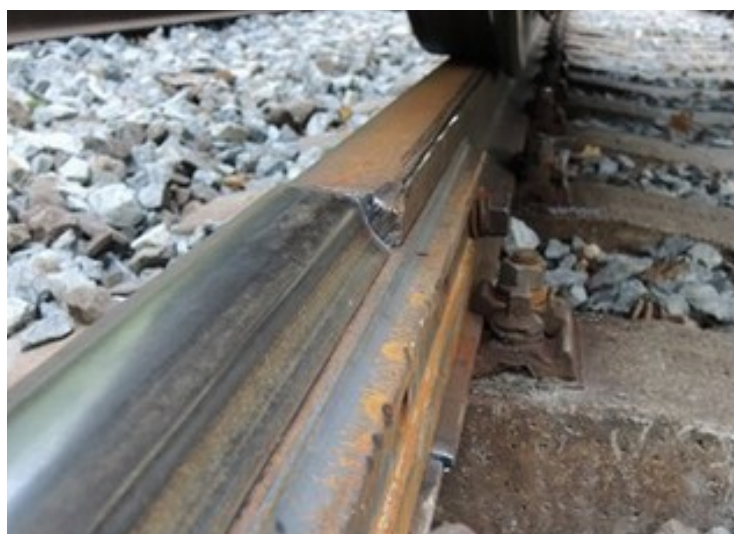
Místo vzniku MU leželo v km 3,857 na dočasném kolejnicovém styku ve vnějším kolejnicovém pásu pravostranného oblouku o poloměru  $r = 378$  m. Dočasné kolejnicové styky byly zřizovány na přechodu ojeté a nově vložené kolejnice po ukončení denních výlukových prací pro zesjízdění trati po ukončení výluky. Při průjezdu vlaku Mn 89551 pravostranným obloukem byla levá kola předních náprav všech podvozků DV tlačena vlivem dynamiky jízdy na pojížděnou hranu vnější (levé) kolejnice.

V místě přechodu z ojeté na nově vloženou kolejnici byla plynulost pojížděné hrany značně narušena. Rozdíl rozchodu na ojeté a nově vložené kolejnici činil 19 mm (mez IAL dle normy ČSN 73 660-2, viz kapitola 3.3.2) a byl příčinou vystoupaní okolku prvního dvojkolí HDV na temeno nově vložené kolejnice a následného vykolejení HDV.

Obr. č. 4: Styk ojeté a nově vložené kolejnice

Došlo k naražení hlavy nové kolejnice okolky vedoucího HDV (rozdíl rozchodu mezi ojetou a nově vloženou kolejnicí činil 19 mm) a následnému vystoupení levých kol vedoucího HDV a k vykolejení. Prohlídkou vykolejeného vedoucího HDV, stop na temeni kolejnice a při následné komisionální prohlídce bylo zjištěno, že vykolejila první tři dvojkolí vedoucího HDV vlevo ve směru jízdy vlaku. Jízdou vlaku druhé a třetí dvojkolí opětovně sjelo zpět do koleje, první dvojkolí zůstalo vykolejené vlevo koleje. Čtvrté dvojkolí vedoucího HDV mělo poškozeno jízdní plochy kol, ale stopy po jeho vykolejení nalezeny nebyly. K újmě na zdraví osob nedošlo, životní prostředí nebylo ohroženo.

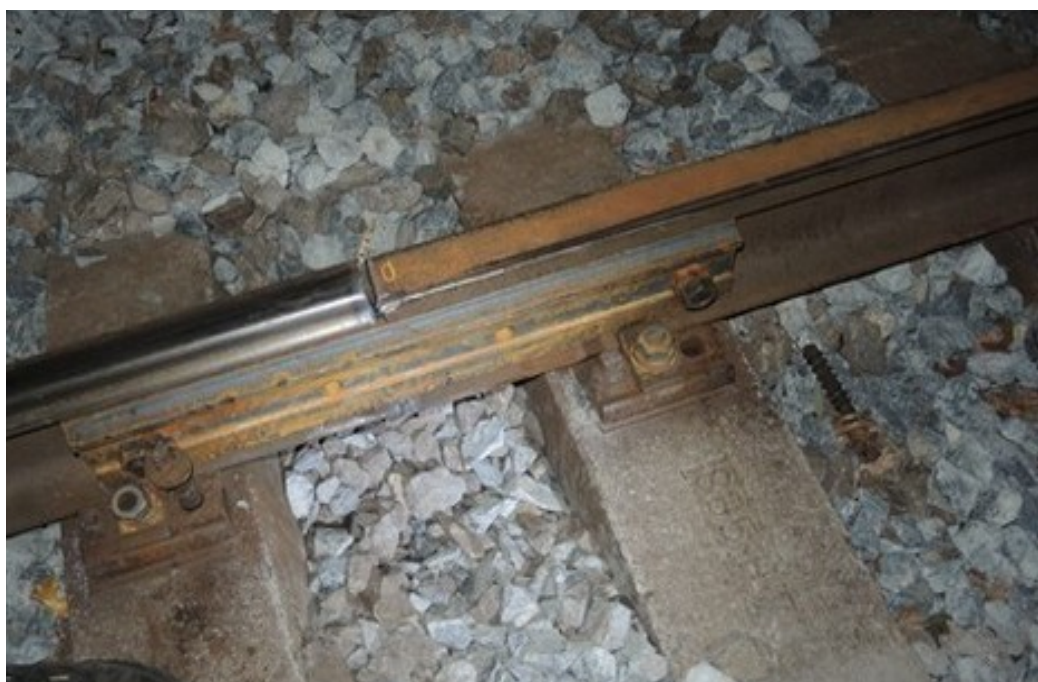
Na spoje předmětného kolejnicového styku byly při ohledání místa MU nalezeny DI pouze 2 ze 4 spojkových šroubů (viz Obr. č. 5). Tato skutečnost sice nebyla v příčinné souvislosti se vznikem MU, jelikož neměla za důsledek skokový rozdíl rozchodu koleje a narušenou plynulost pojížděné hrany kolejnice, avšak zjištěný stav byl v rozporu s článkem 27, kapitoly III, předpisu SŽDC S3 díl XI.

Obr. č. 5: Chybějící spojkové šrouby na spoje kolejnicového styku
