Drážní inspekce
The Rail Safety Inspection Office

Zpráva o výsledcích šetření příčin a okolností vzniku mimořádné události

Újma na zdraví cestující při vystupování z osobního vlaku Os 7905
na dráze železniční celostátní Zdice – Protivín v železniční stanici
Čimelice

č. j.: 6-864/2011/DI

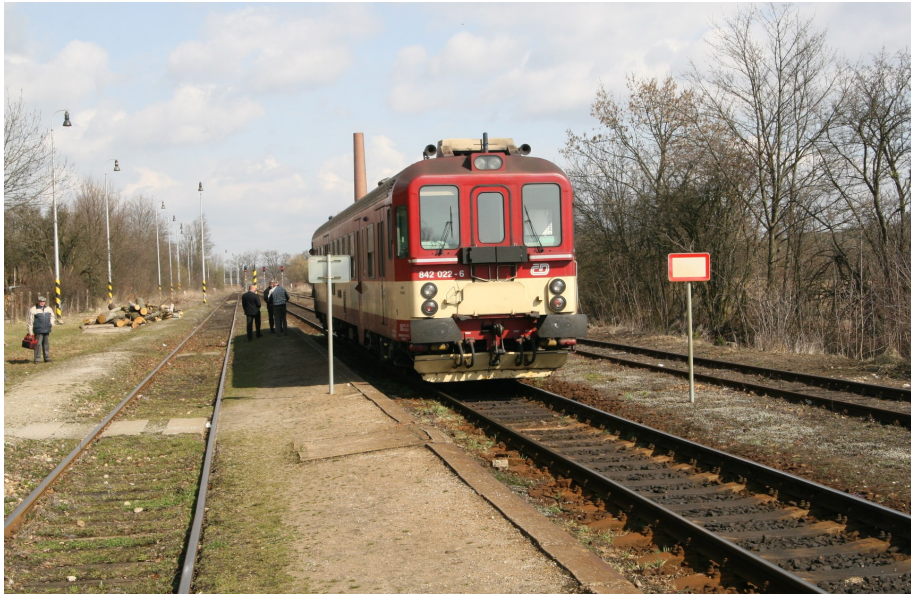
Foto 1: Pohled na místo MU

K mimořádné události došlo dne 31. 3. 2011 v 9:24 h na dráze železniční, kategorie celostátní, trať Zdice – Protivín (trať 715A), v žst. Čimelice, staniční kolej č. 1, km 38,200.

Místo vzniku MU se nachází v km 38,200, na 1. staniční koleji v žst. Čimelice. Kolej č. 1 je přímá. Vedle této koleje, vlevo ve směru jízdy vlaku, se nachází zvýšené sypané nástupiště se zpevněnou hranou. Nástupiště je dlouhé 150 m (od km 38,133 do km 38,283). V době vzniku MU bylo nástupiště suché a bez větších nerovností. Vlak po vzniku MU zastavil svým čelem v km 38,232.

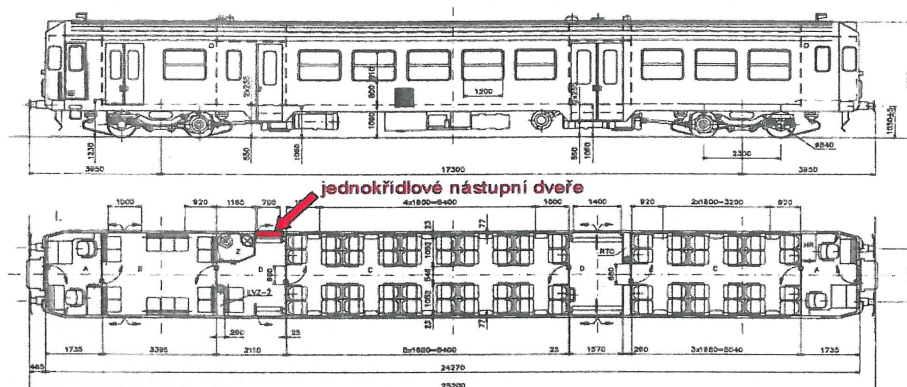
Hnací drážní vozidlo řady 842

- Při komisionální prohlídce bylo dále zjištěno poškození (vytržení) kabelu protiskluzové ochrany na 1. nápravě zadního podvozku vlevo ve směru jízdy.

Strojvedoucí vlaku Os 7905 po převzetí návěsti „Souhlas k odjezdu“ od vlakvedoucího uzavřel ze svého stanoviště dveře motorového vozu a poté, co zhasla kontrolka otevření dveří, uvedl vlak do pohybu. Konstrukce motorového vozu řady 842 neumožňuje strojvedoucímu při jízdě sledovat prostor po levé straně vozu.
