Závěrečná zpráva o výsledcích šetření mimořádné události

Nezajištěná (samovolná) a neřízená jízda hnacího drážního vozidla na dráze-
vlečce „DEZA Valašské Meziříčí“ a následná srážka s odstavenými drážními
vozidly

Accident and incident investigation report

Unsecured (spontaneous) and uncontrolled movement of the locomotive and
its consequent collision with detached rolling stocks
at „DEZA Valašské Meziříčí“ siding

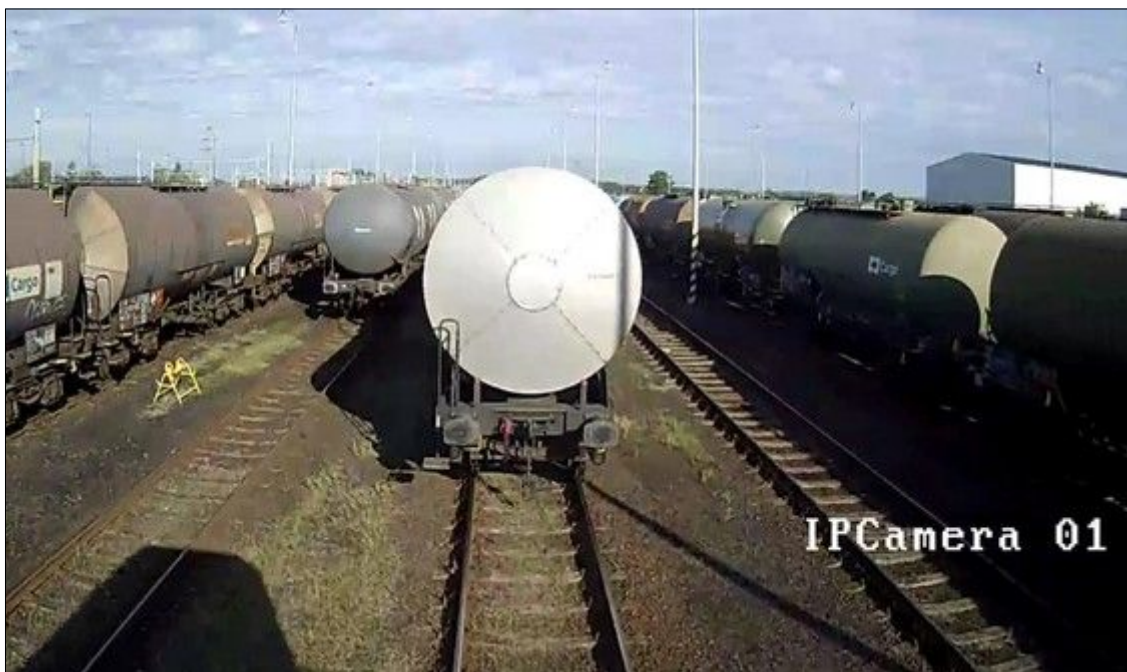
Obr. č. 1: Pohled z kamery umístěné na předním čele HDV 92 54 2 740 324-9 těsně před srážkou s odstaveným TDV.

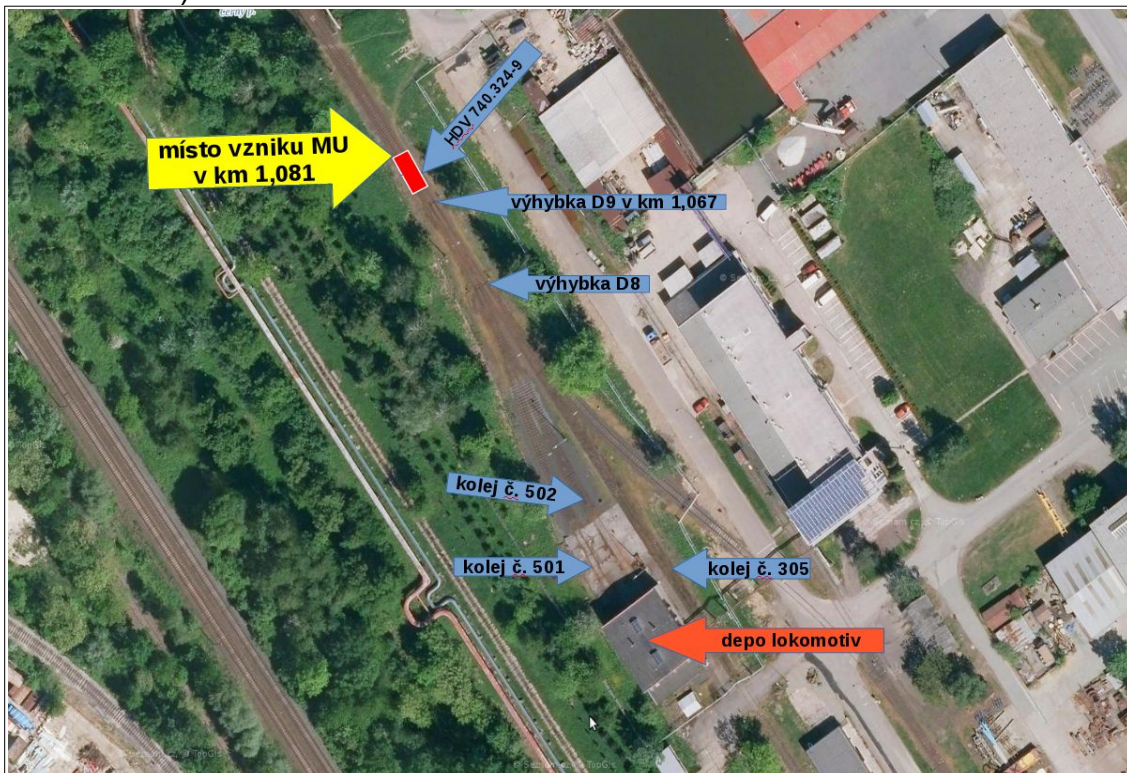
Obr. č. 2: Schéma místa vzniku MU.

- místo vzniku MU se nacházelo na koleji č. 305, 14 m za začátkem výhybky D9, v km 1,081;
- **výhybky D8 (v depu lokomotiv) a D9 byly označeny čísly 8 a 9;**

- HDV 740.324-9 nezajištěnou (samovolnou) a neřízenou jízdou projelo po koleji č. 305, přes výhybky D35, D37ab a D38, po koleji č. 204 na spádoviště vlečky, kde projelo přes výhybky D48, D52, D54, D58 a D61 na kolej č. 107, přičemž ujelo dráhu 1 833 m;

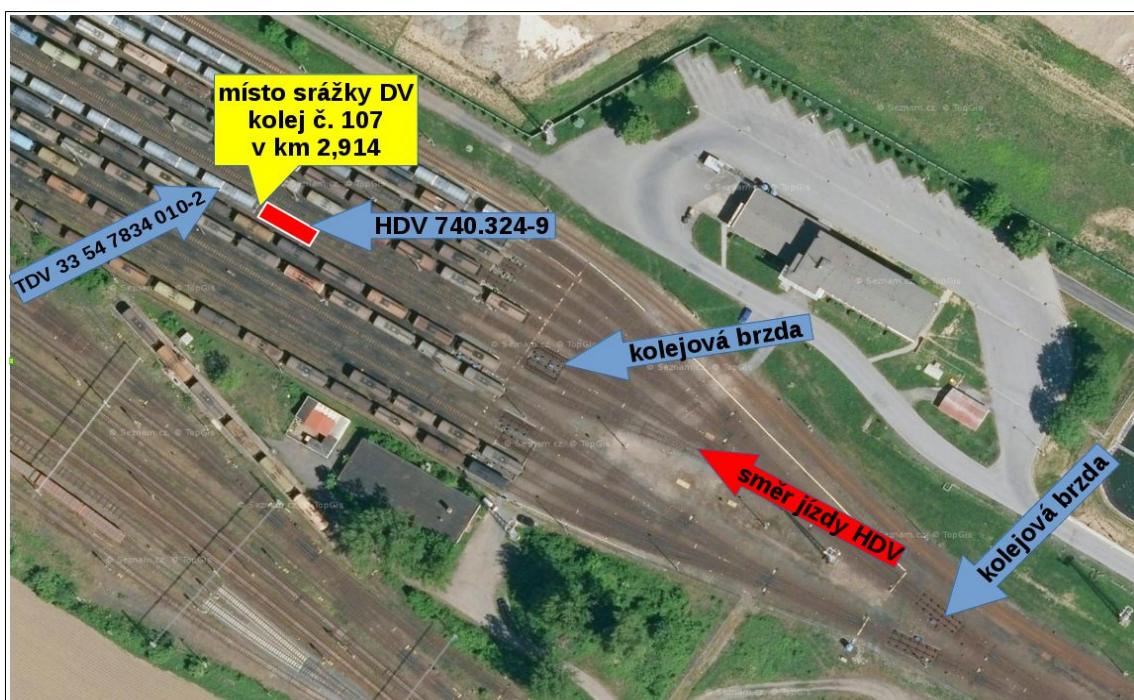
Obr. č. 3: Schéma místa srážky DV .

- TDV 33 54 7834 010-2 nebylo loženo a bylo přivěšeno ke skupině dalších 14 TDV odstavených na koleji č. 107. Následkem srážky byl mj. na straně podvozku „b“ deformován přední čelník a představek, vč. narážecího ústrojí, poškozen záпустný mechanismus podvozku (DV nelze vyvázat) a propojení středového ventilu s kotlem;

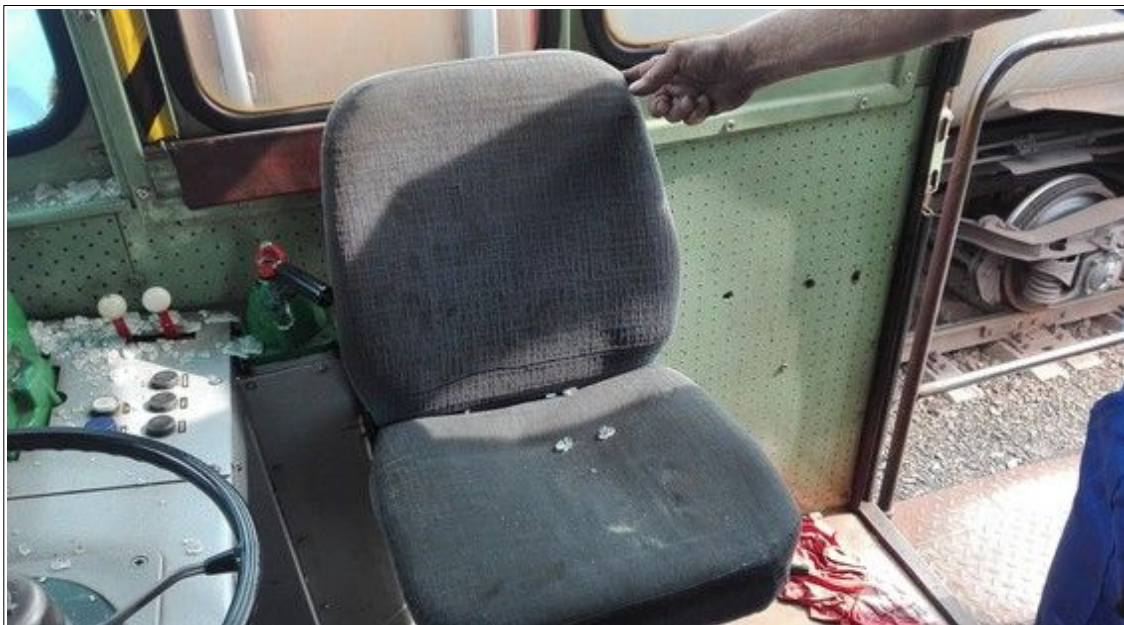
- přímočinnou – ovládanou brzdiči DAKO-BP. Tlak v brzdových válcích je přímo regulován plynule v závislosti na poloze rukojeti brzdiče, která se pro brzdění otáčí proti směru hodinových ručiček, pro odbřzdění ve směru hodinových ručiček. Brzdič nemá žádnou polohu aretovanou. Pro zajištění HDV proti nežádoucímu pohybu lze přímočinnou brzdu použít pouze tehdy, je-li trvale pod vizuální kontrolou osoby

řídící DV. V opačném případě je nezbytné HDV proti pohybu zajistit snížením tlaku vzduchu v hlavním potrubí na 3,5 baru (vazba na tlakový spínač TI1, který rozepne, a tím neumožní uzavření a uvedení v činnost trakční obvod pro napájení trakčních motorů trakční energií), utažením ruční brzdy, podložení klíny, a to podle toho, zda se bude jednat o odstavení HDV, vzdálení se z HDV nebo kabiny strojvedoucího;

Obr. č. 4: Pohled na kontakt opěradla sedačky strojvedoucího s rukojetí brzdíče DAKO-BP.

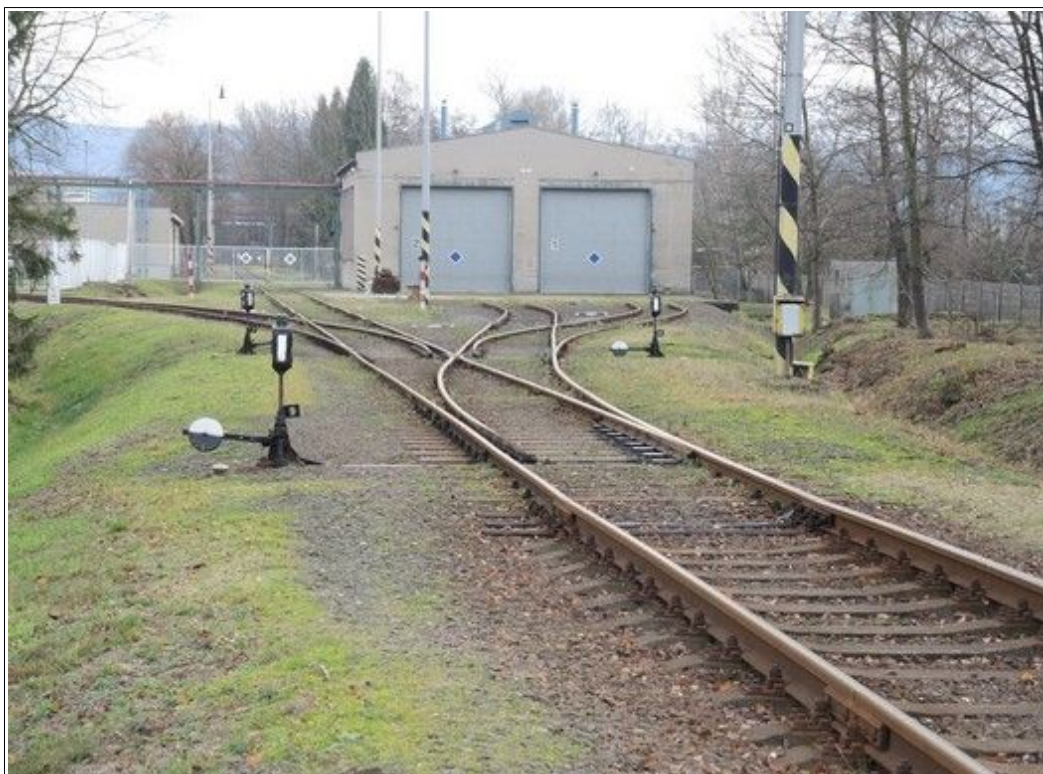
V čase 8.11.04 h uvedl mechanik 2 HDV 740.324-9 na koleji č. 501 do pohybu jízdou vpřed dlouhým představkem a po ujetí dráhy 86 m s HDV použitím přímočinné brzdy zastavil v prostoru výhybky D8, a to před výhybkou D9. Po zastavení sestoupil z HDV a šel k páce výměníku výhybky D9, kterou přestavil pro jízdu po hrotu z levého vedlejšího směru na kolej č. 305. V 8.11.45 h uvedl mechanik 1 na koleji č. 502 do pohybu HDV 740.310-8 jízdou vpřed dlouhým představkem, aby v 8.11.45 h HDV zastavil před srdcovkou výhybky D8, na které v té době stálo HDV 740.324-9. Mechanik 2 po návratu na HDV 740.324-9 uvedl HDV v 8.12.42 h do dalšího pohybu jízdou vpřed a po ujetí dráhy 30 m v 8.13.03 h HDV zastavil za výhybkou D9 na koleji č. 305, přičemž zvolil zcela nesprávný způsob jízdy, kdy krátce před a po zastavení HDV nevyřadil 1. výkonový stupeň.

Obr. č. 6: Pohled na místo MU před výhybkou D9 a depo lokomotiv.

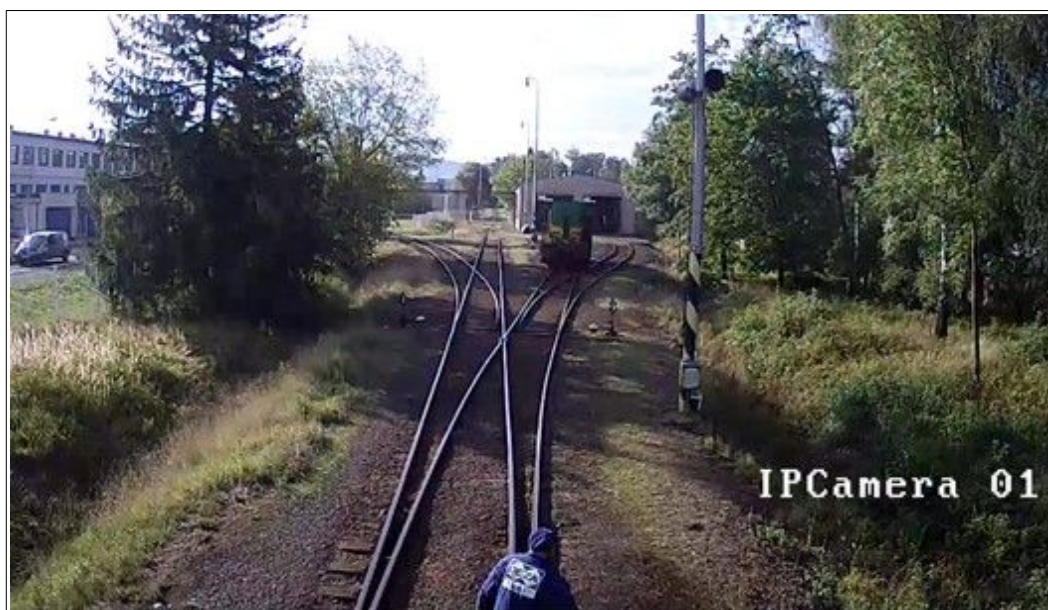
Obr. č. 7: Pohled z kamery umístěné na zadním čele HDV 92 54 2 740 324-9 v době vzniku MU.
