**Drážní inspekce**  
The Rail Safety Inspection Office

## **Zpráva o výsledcích šetření příčin a okolností vzniku mimořádné události**

Vykolejení tramvaje linky č. 2 při výjezdu ze samostatného tramvajového  
tělesa před zastávkou Celní v Brně

### **Investigation Report of Railway Accident**

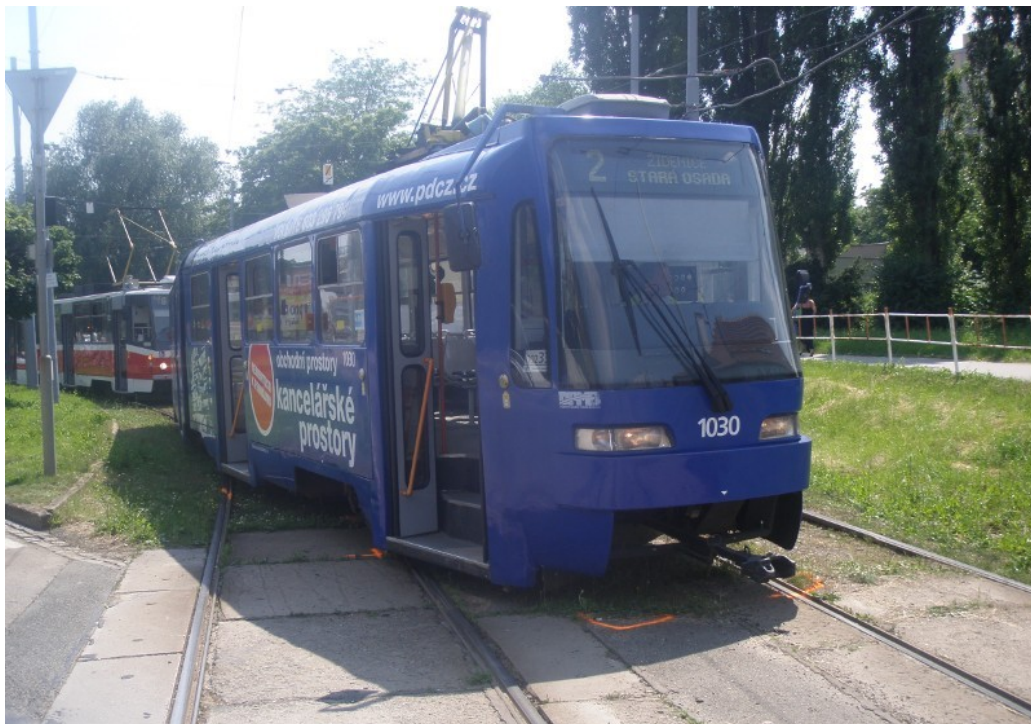
Obr. č. 1: Pohled na místo MU

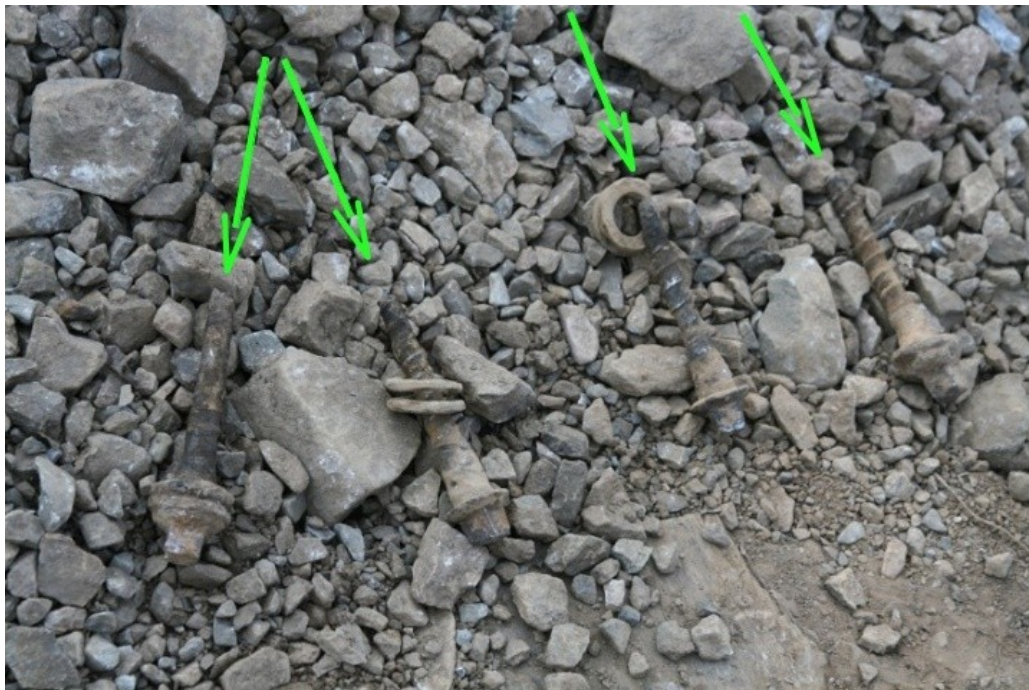
Ohledáním místa MU bylo zjištěno vykolejení tramvaje linky č. 2 vlevo ve směru jízdy, čelo tramvaje se nacházelo 22 metrů za bodem „0“, vykolejené vlevo ve směru jízdy, zasahující levou přední částí čela do tramvajové dráhy opačného směru. V bodě „0“ byly zjištěny dva lomy levého kolejnicového pásu ve vzdálenosti 1 metr od sebe. Po odstranění štěrkového lože, kontrole a následné demontáži upevňovadel byl shledán jejich stav jako nevyhovující, upevňovadla byla zkorodovaná a jejich držečnost v dřevěných prazcích nebyla dostatečná.

před vznikem MU byly v denní době vysoké teploty přesahující hodnoty přes  $+30\text{ }^{\circ}\text{C}$ , kdy v souvislosti s mírou opotřebení (koroze) upevňovadel a drobného kolejiva došlo k odtržení levého kolejnicového pásu z pražců a jeho vypružení směrem nahoru. Tento fakt dokazuje i stav dilatace, umístěné 20 metrů před místem vzniku MU, která byla v době vzniku MU v maximální poloze, tzv. „na doraz“. K situaci přispěly i dva lomy levého kolejnicového pásu, které byly provizorně opraveny, poslední oprava proběhla, vzhledem k absenci vedení aktuální dokumentace k tramvajovému svršku provozovatelem, pravděpodobně 12. 3. 2013. Vlivem všech faktorů došlo v místě vzniku MU mimo jiné i k překročení hodnot rozchodu při odtržení kolejnice od pražců.

Obr. č. 3: Ukázka stavu 4 po sobě jdoucích upevňovadel – vrtulí Zdroj: DI

- stanovit systematický postup kontrol stavu pražců a upevňovadel v kolejích na samostatném tramvajovém tělese, v úsecích se zakrytými upevňovadly a pražci;
- jednoznačně a konkrétně stanovit podmínky pro provoz, údržbu a opravy bezстыkové koleje.

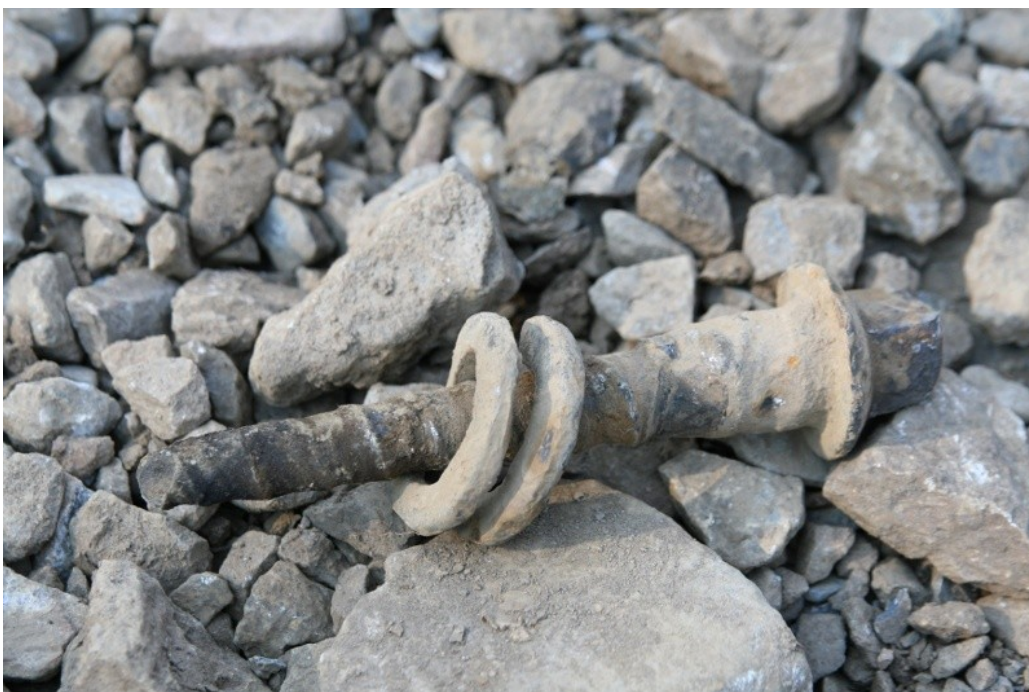
Obr. č. 4: Detail stavu upevňovadla – vrtule Zdroj: DI

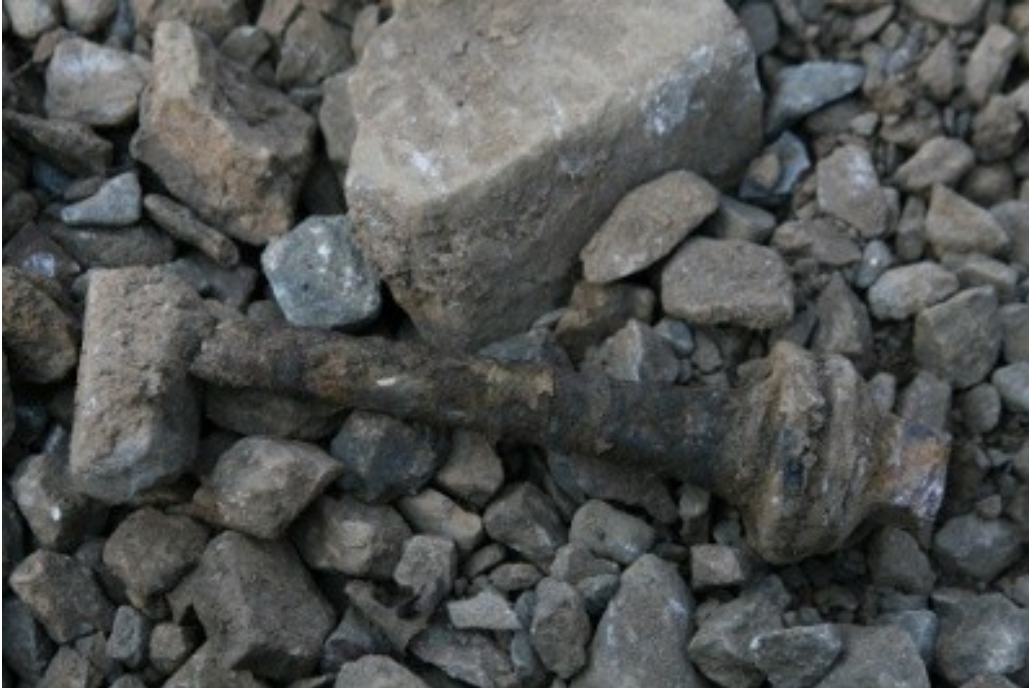
Obr. č. 5: Detail stavu upevňovadla – vrtule

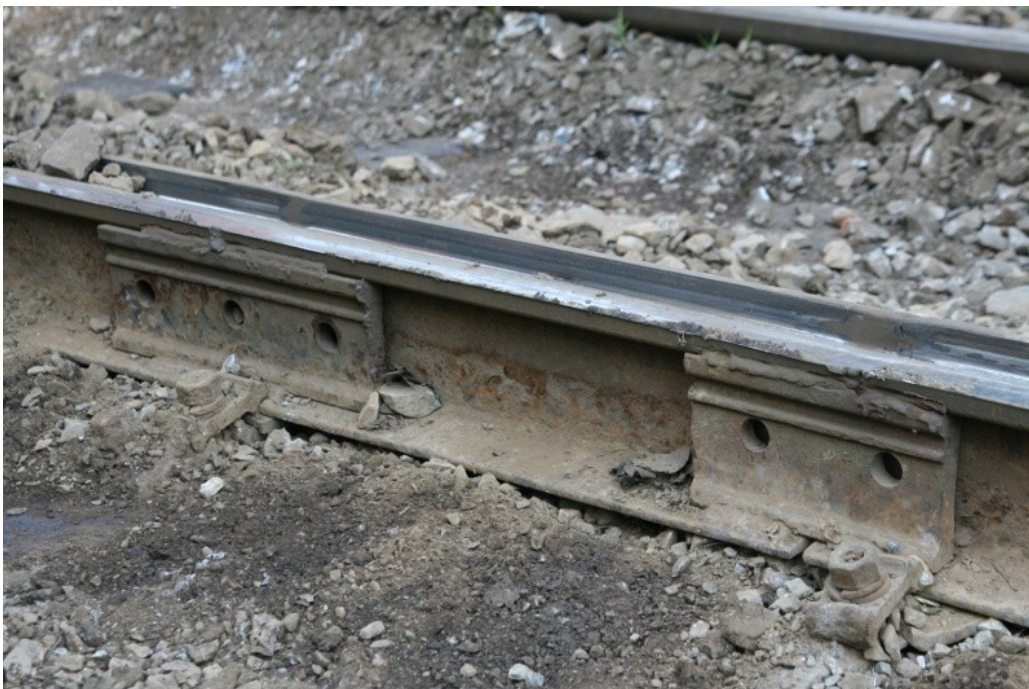
Obr. č. 6: Detail stavu upevňovadel – svěrek

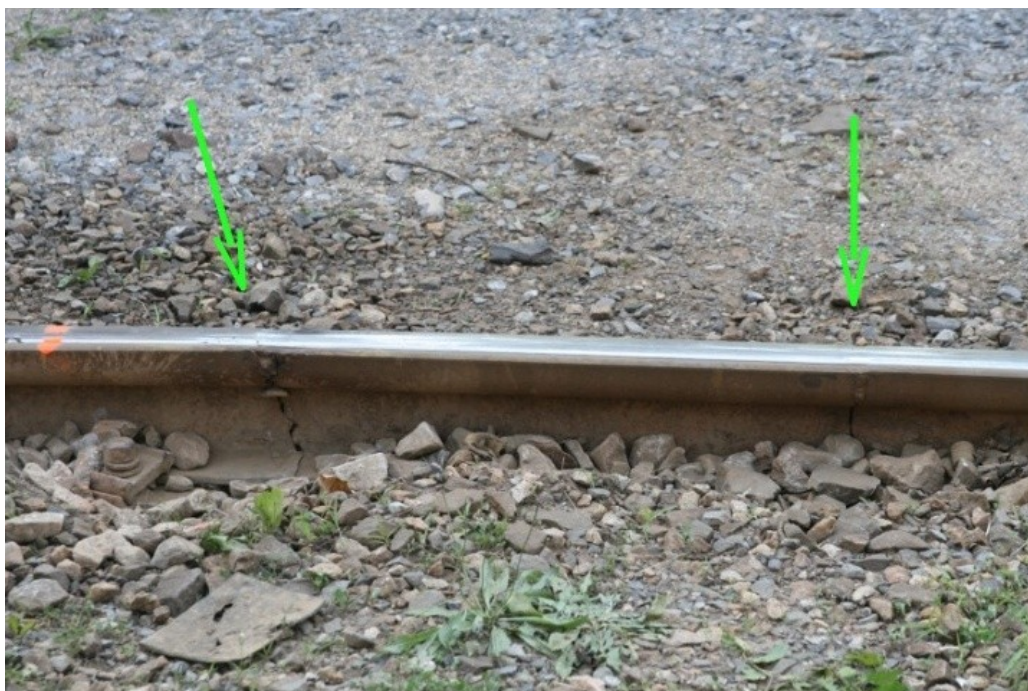
Obr. č. 7: Pohled na lomy vnějšího kolejnicového pásu

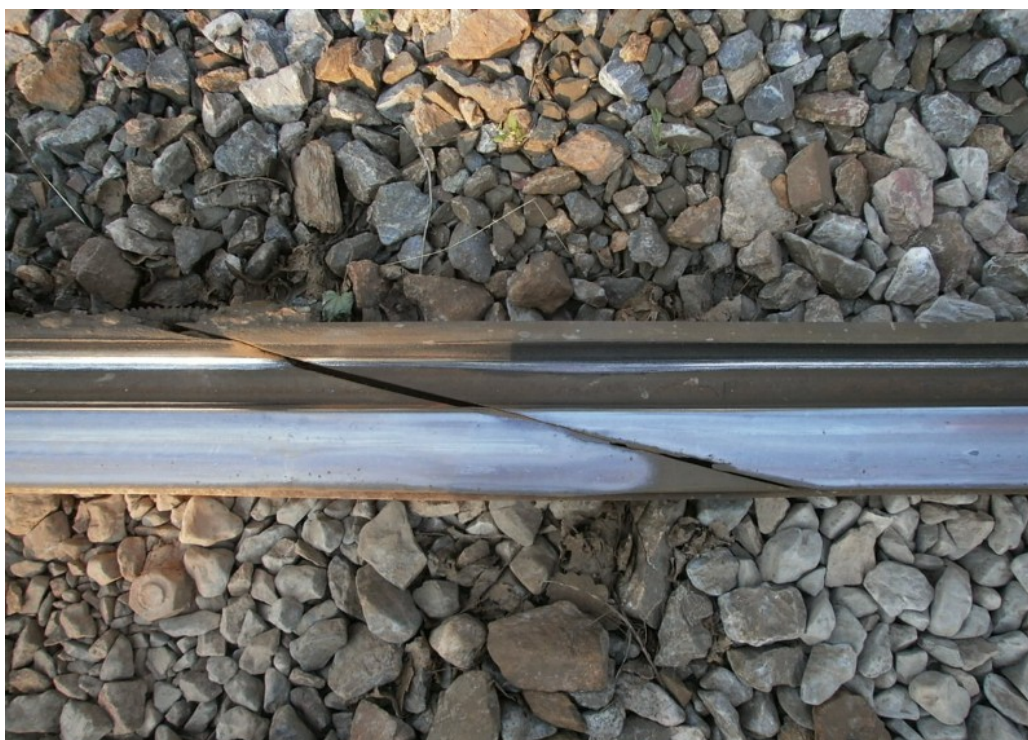
Trať je před místem vzniku MU vedena ve směru jízdy v přímém směru v úrovni okolního terénu. Trať přechází v pravostranném oblouku o poloměru 60 m na tramvajový pás vedený po pozemní komunikaci a dále křížuje v přímém směru dva pruhy čtyřproudé pozemní komunikace ve Vídeňské ulici v úhlu cca 70 stupňů. Ve vzdálenosti 20 metrů před místem vzniku MU bylo dilatační zařízení, které bylo v době vzniku MU v maximu možné dilatace.

Obr. č. 8: Pohled na dilataci v poloze „na doraz“
