The Rail Safety Inspection Office

Závěrečná zpráva o výsledcích šetření mimořádné události

Srážka tramvaje linky č. 6 s tramvají linky č. 2 s následným vykolejením v Brně,
v prostoru před křižovatkou ulic Křížová, Václavská a Křídlovická

Accident and incident investigation report

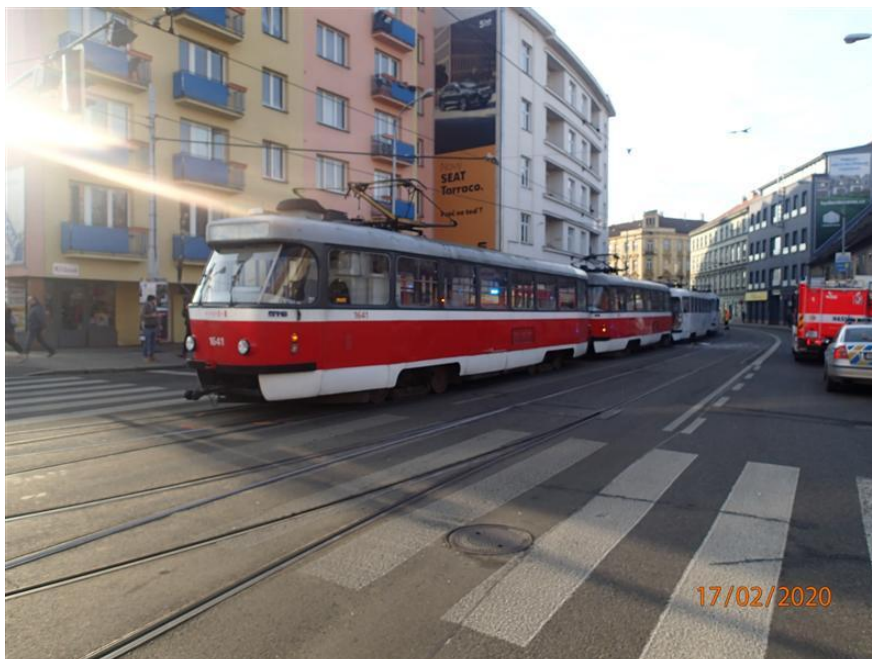
Popis události: srážka a vykolejení drážních vozidel najetím tramvaje linky č. 6 do zadní části tramvaje linky č. 2.

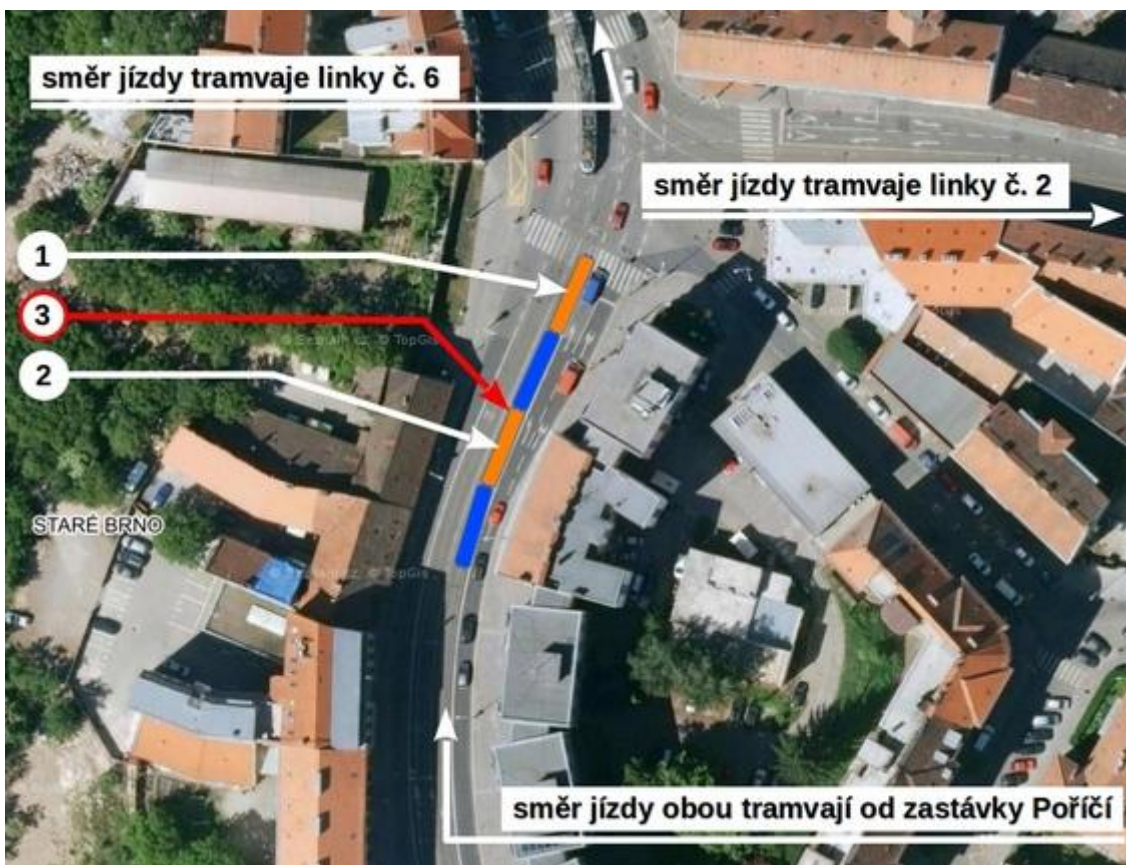
Obr. č. 2: Schéma místa vzniku MU

- 1 – tramvaj linky č. 2
- 2 – tramvaj linky č. 6
- 3 – místo srážky - vzniku MU

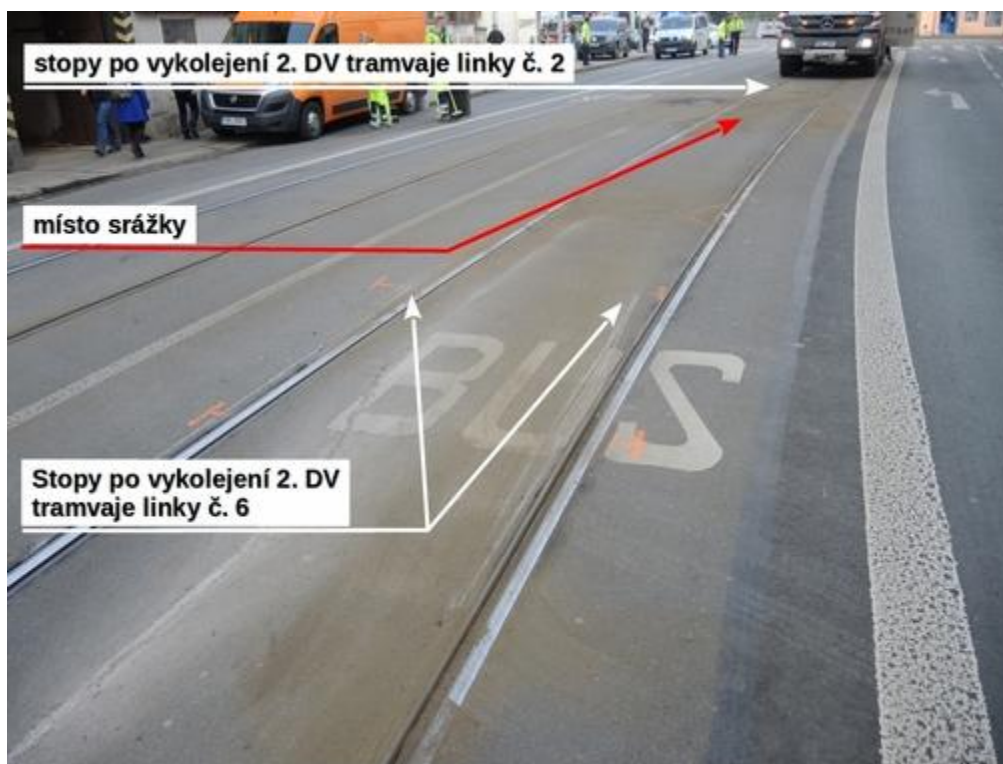
Obr. č. 3: Místo vzniku MU po nakolejení DV

- ve vzdálenosti 22 m bylo označeno místo zastavení čela DV (1609) tramvaje linky č. 6 a zadní části tramvaje linky č. 2 (DV 1642). Místo srážky – najetí tramvaje linky č. 6 do zadní části tramvaje linky č. 2 – bylo označeno ve vzdálenosti 25,8 m;

ve vzdálenosti 31,1 m. Ve vzdálenosti 35,2 m bylo vyznačeno vykolejené první soukolí prvního podvozku druhého DV (1621) soupravy tramvaje linky č. 6. Toto soukolí, resp. první podvozek byl vykolejený vlevo ve směru jízdy. Na pozemní komunikaci byly patrné stopy po vykolejení a dále vedly stopy proti směru jízdy (DV již bylo nakolejeno tažením vzad) do místa, kde se toto DV jako jediné na místě vzniku MU ještě nacházelo. Jako poslední byl ve vzdálenosti 55 m vyznačen konec výše uvedeného DV.

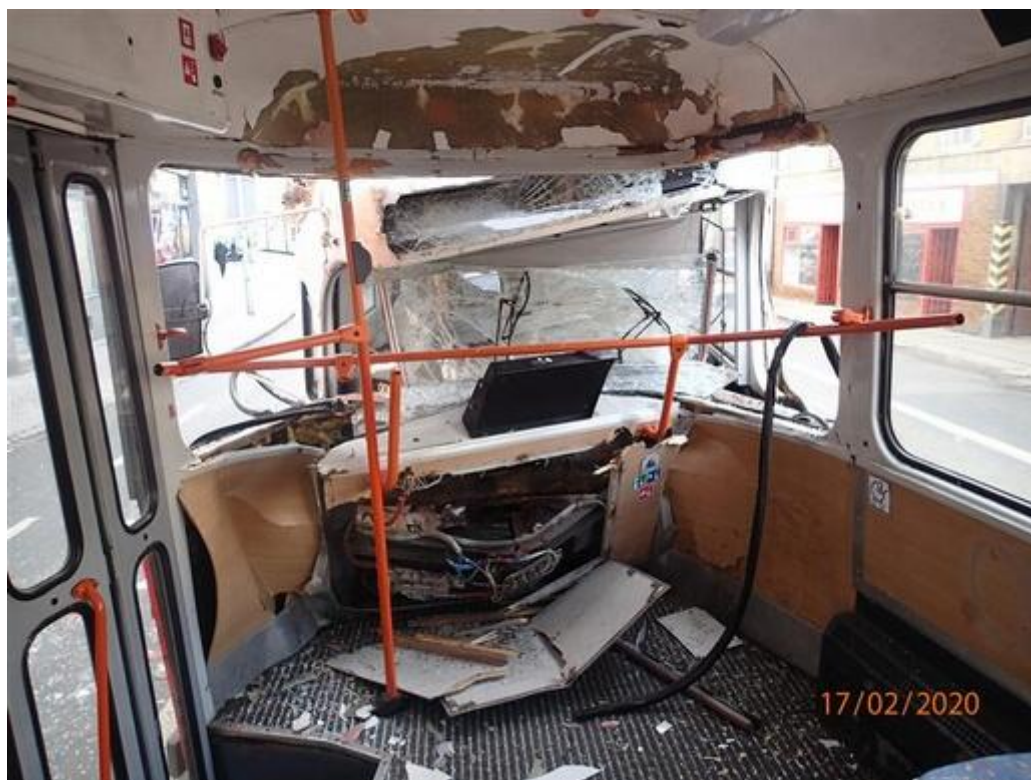
- na DV (1642) byl poškozen v zadní části rám a karoserie vlivem srážky. Došlo k vyšplhání jeho nárazníku nad nárazník 1. DV (1609) tramvaje linky č. 6, tomu odpovídalo i poškození čelní části tohoto DV. Dále byla deformovaná a utržená spřáhla, která byla mezi DV linky č. 2;

- u DV (1609) v čele tramvaje linky č. 6 bylo zjištěno poškození přední části rámu, karoserie, poškození zasahovalo až do kabiny řidiče a zároveň zadní části rámu a karoserie. Vzhledem k poškození zadní části – proboření karoserie dovnitř došlo při srážce obou DV linky č. 6 k vzájemnému vyšplhání nárazníku nad nárazník a následnému poškození. U druhého DV linky č. 6 byla poškozena zejména karoserie v jeho čelní části. Všechna zjištěná poškození svým charakterem vzniku odpovídají srážce tramvajů ve vyšší rychlosti.

Obr. č. 4: Pohled na čelo tramvaje linky č. 6 z druhého vozu soupravy linky č. 2

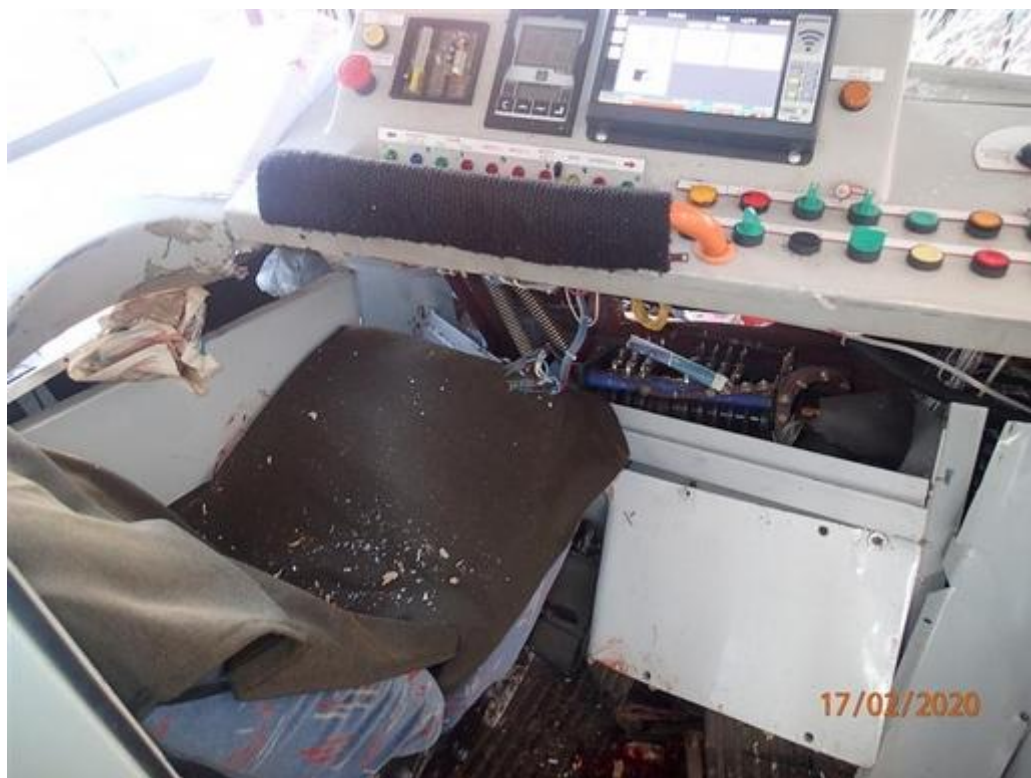
Obr. č. 5: Kabina řidiče tramvaje linky č. 6 po vzniku MU
