Závěrečná zpráva o výsledcích šetření mimořádné události

Srážka trolejbusu linky č. 33 s protijedoucí tramvají (služební jízda) v Brně,
v prostoru křižovatky ulic Masná, Křenová a Koželužská

Collision of the trolleybus No. 33 with the oncoming tram (service ride) in Brno, in
the area of the road crossing Masná, Křenová and Koželužská streets

č. j.: 6-1230/2019/DI

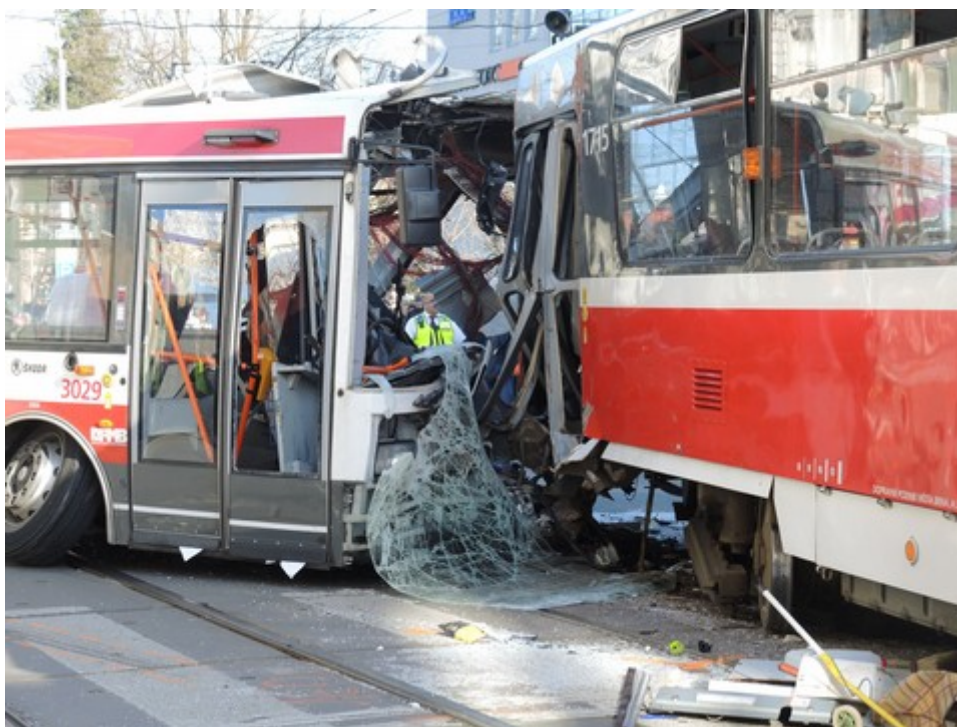
Obr. č. 1: Pohled na místo vzniku MU

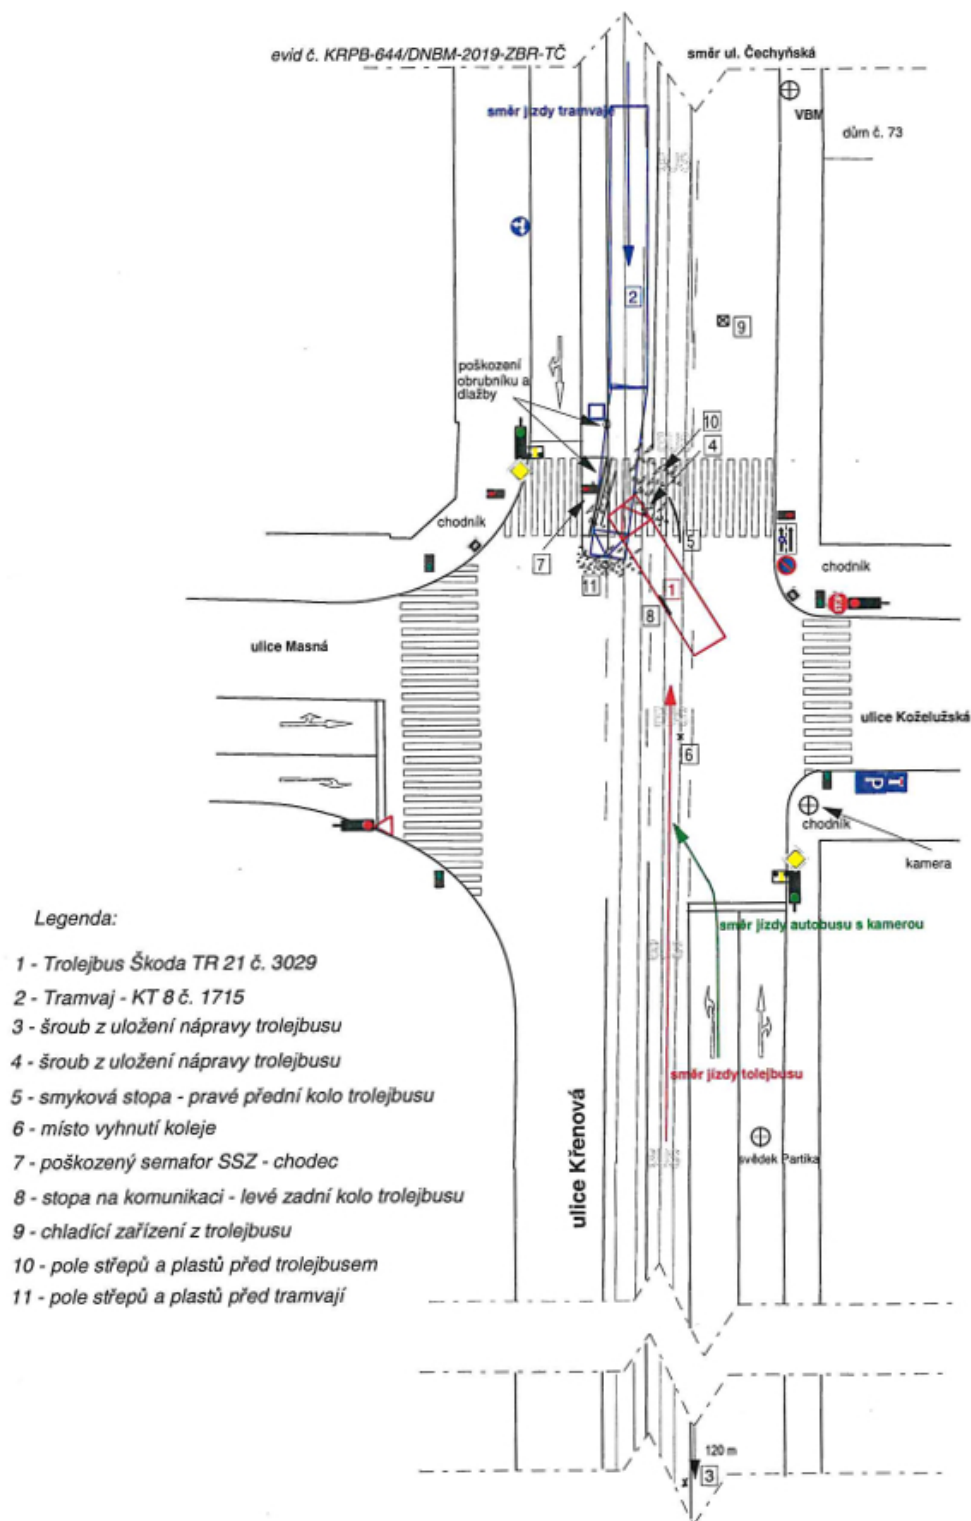
Obr. č. 2: Schéma místa vzniku MU

ostrůvek o šířce 1,7 m, který se v prostoru u přechodu pro chodce přes ul. Křenová plynule snižoval na úroveň vozovky. Přechod pro chodce byl 5,0 m široký. Ve směru od ul. Koželužská se před křižovatkou nacházel přechod pro chodce o šířce 3,0 m, vozovka tam byla obousměrná, jízdní pruhy nevyznačeny a celková šíře vozovky byla 9 m. Vozovka na ul. Masné byla třípruhová s obousměrným provozem vozidel, ve směru ke křižovatce vedly dva jízdní pruhy, přitom pravý 3,2 m široký sloužil pro odbočení vpravo směrem k ul. Tržní, levý jízdní pruh o šířce 3,2 m sloužil pro přímý směr a pro odbočení vlevo, protisměrný jízdní pruh byl 6,2 m široký. Přes vozovku ul. Masné vedl přechod pro chodce o celkové šířce 5,0 m (viz Obr. č. 2).

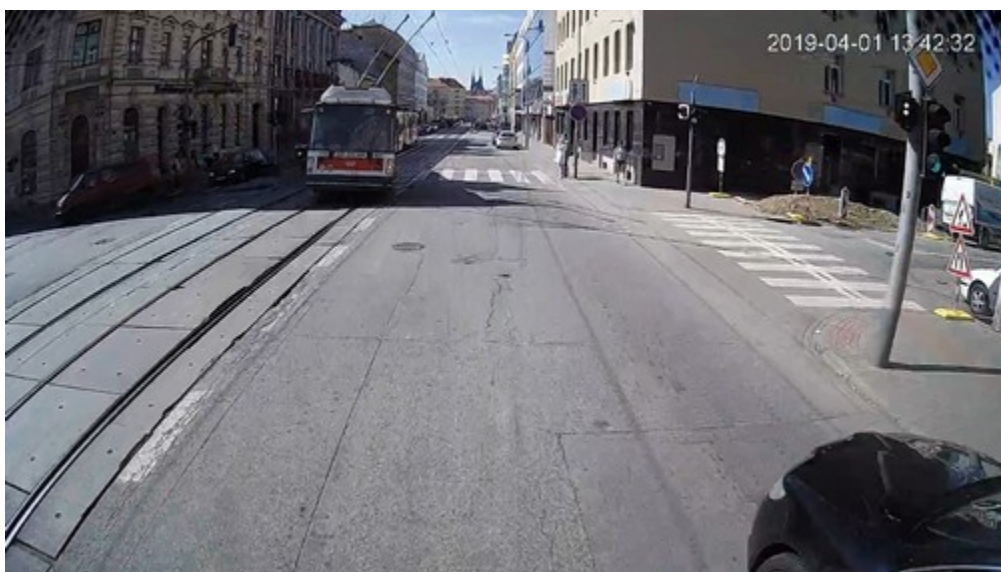
Obr. č. 3: Místo vzniku MU v době srážky trolejbusu linky č. 33 a tramvaje z kamery projíždějícího autobusu DPMB
Zdroj: DPMB

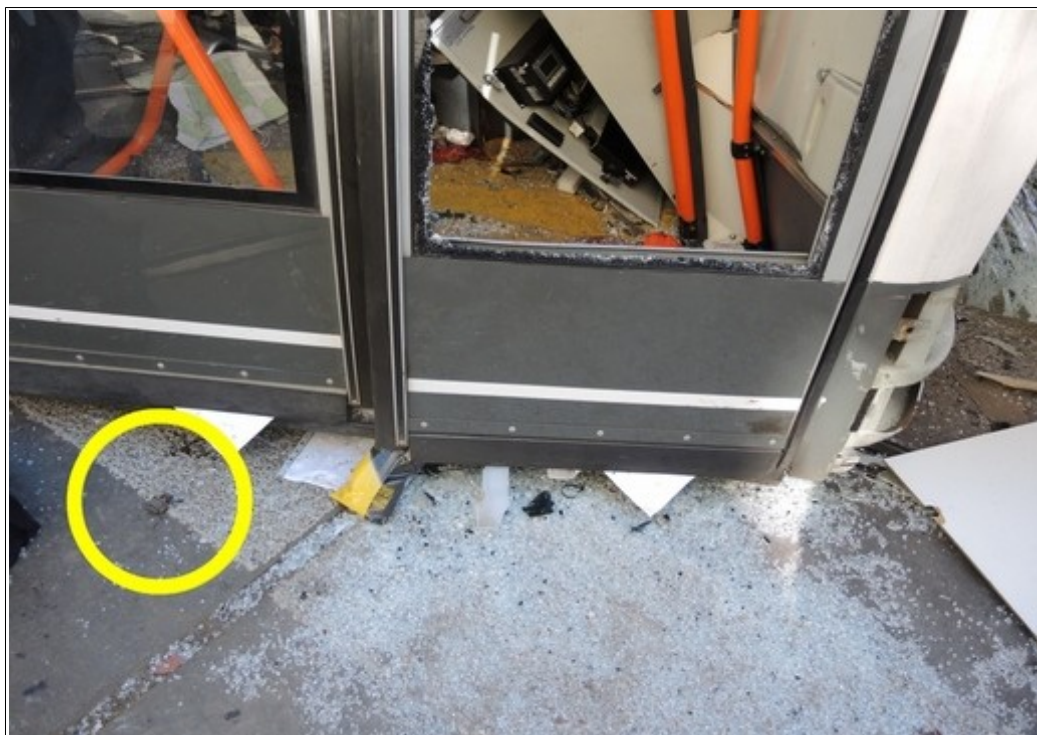
Spodní rameno pravého kola přední nápravy dále ještě chvíli drželo díky druhému (přednímu ve směru jízdy) závrtnému šroubu. K jeho odlomení došlo v místě, kdy trolejbus projížděl prostorem křižovatky. V důsledku toho došlo ke zborcení pravého kola, jeho vrchní část se naklonila ve směru dovnitř karoserie trolejbusu a spodní část, která byla za normálního stavu uchycena pravým spodním ramenem v rámu trolejbusu, již nebyla s rámem pevně spojena a došlo k jejímu svěšení směrem k pozemní komunikaci. Pravé kolo se vyvrátilo spodní částí ve směru ven od karoserie trolejbusu. Tímto se stal trolejbus neovladatelný a náhle a neočekávaně v plné rychlosti vybočil ze svého směru jízdy doleva a srazil se s protijedoucí tramvají.

Obr. č. 4: Odlomená část závrtného šroubu (přední šroub ve směru jízdy) uchycení pravého spodního ramene po vzniku MU
Zdroj: DI

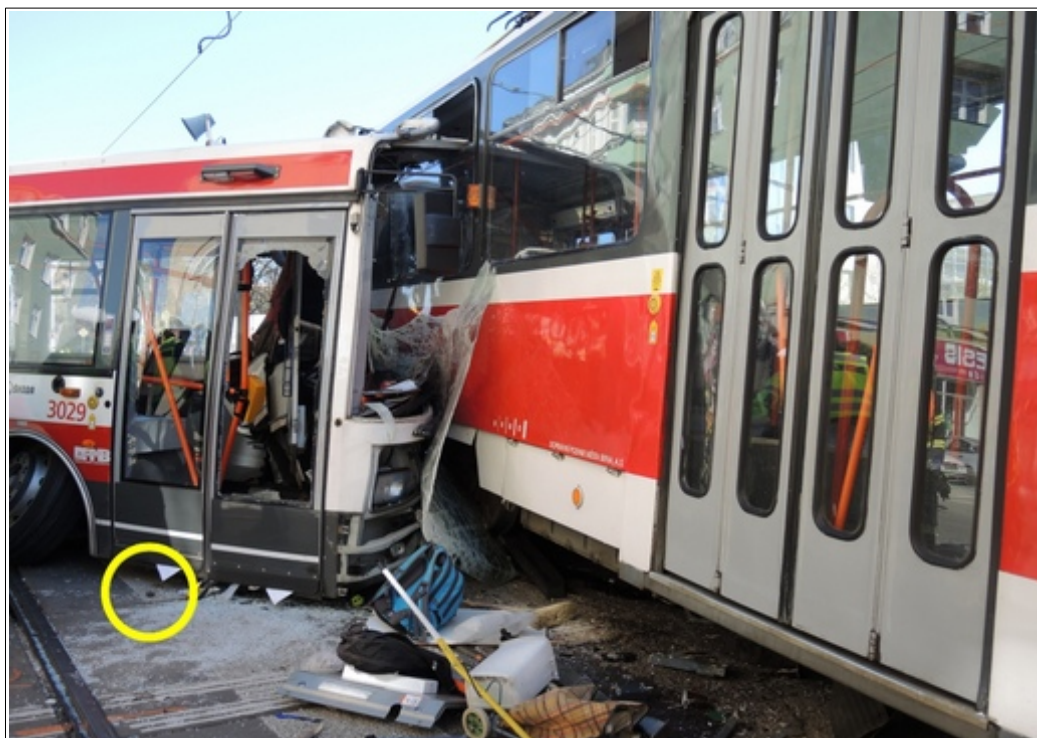
Obr. č. 5: Celkový pohled na místo, kde ležela odlomená část závrtného šroubu (přední šroub ve směru jízdy)
Zdroj: DI

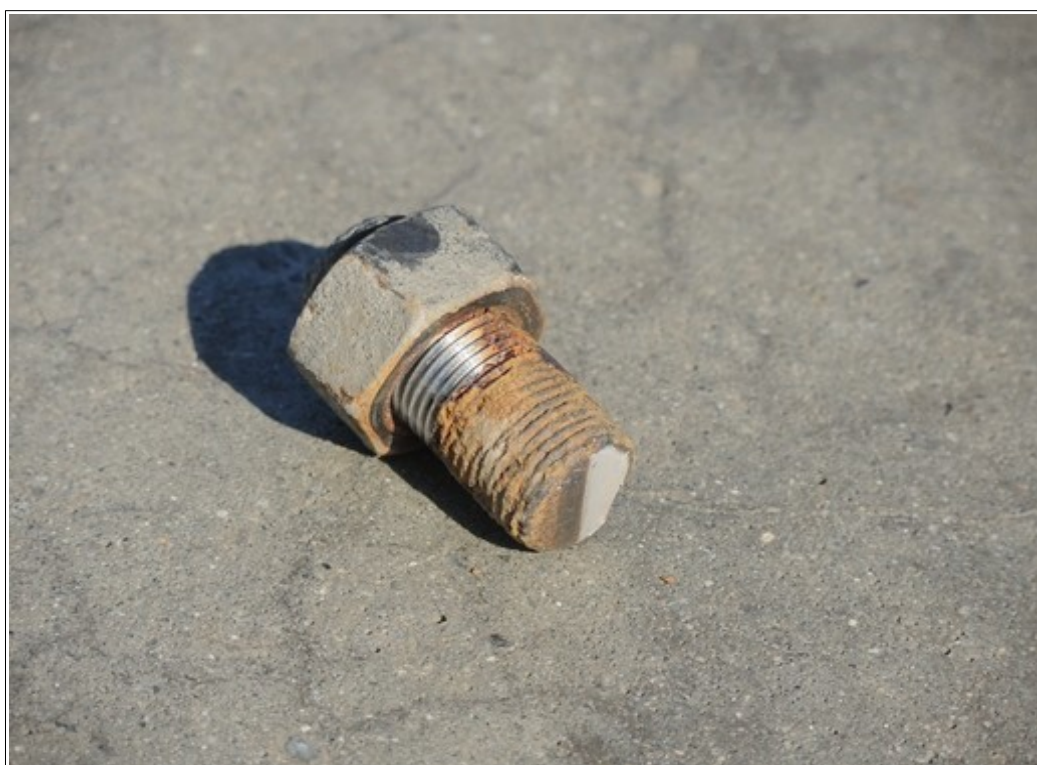
- fraktografickou analýzou bylo zjištěno, že k poškození svorníků S3H a S4H došlo vlivem rozvoje únavového poškození s vícenásobnou iniciací v kořenech závitů. Na základě zjištěného charakteru korozního napadení, chemické mikroanalýzy korozních produktů a povrchové kontaminace lze předpokládat významný vliv koroze na proces iniciace únavového poškození (nelze také vyloučit synergický efekt přítomných vměstků coby koncentrátorů napětí);

- z výsledku fraktografické analýzy ulomených šroubů bylo zřejmé, že k jejich poškození došlo vlivem rozvoje únavového poškození s vícenásobnou iniciací v kořenech závitů. Na základě zjištěného charakteru korozního napadení, chemické mikroanalýzy korozních produktů a povrchové kontaminace šlo předpokládat významný vliv koroze na proces iniciace únavového poškození (nešlo také vyloučit synergický efekt přítomných vměstků coby koncentrátorů napětí). Je tedy zřejmé, že ke vzniku poškození vedlo delší časové období, kdy se jednalo o únavový lom, u jednoho závrtného šroubu byla samotná plocha lomu téměř z 1/2 průřezu šroubu také napadena korozí. Jak dlouhé časové období vedlo k takovému poškození, nelze zcela jednoznačně určit, neboť závisí na mnoha okolnostech, jako je prostředí, ve kterém byl trolejbus provozován, způsob zatěžování předmětných závrtných šroubů (svorníků) atd., kdy tyto mají zásadní vliv na inicializaci únavového poškození při cyklickém zatěžování součástí.

Obr. č. 6: Odlomená část závrtného šroubu s viditelnou korozí (zadní šroub ve směru jízdy), který byl nalezen 92 m před místem MU
Zdroj: DI

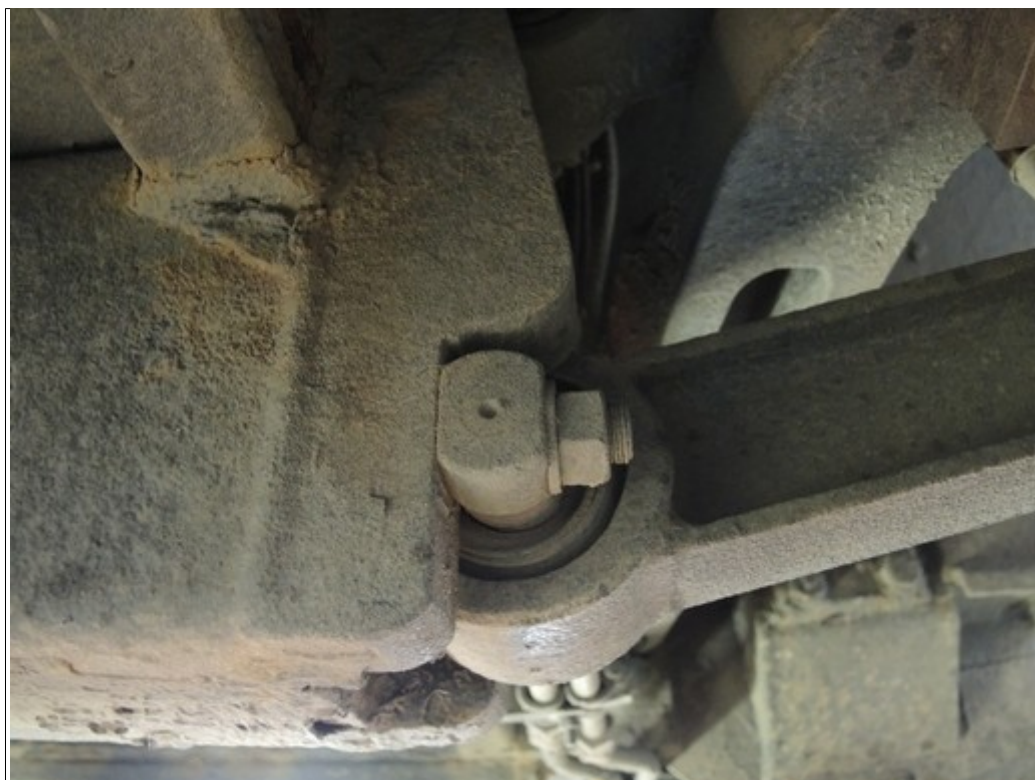
Obr. č. 8: Upevnění spodního ramene levého kola přední nápravy

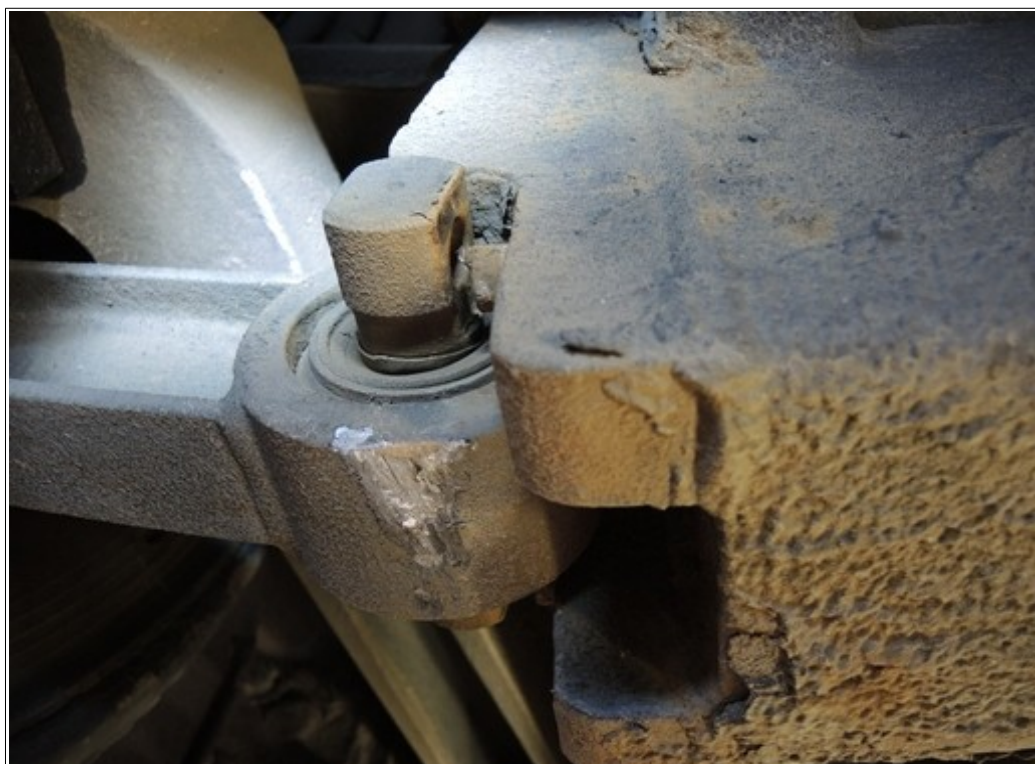
- poškození DV: u trolejbusu celkově demolovaná přední část karoserie, rám karoserie, přední náprava, střecha (celkově neopravitelný). Kromě zlomených závrtných šroubů na něm nebyla zjištěna žádná závada. Byla provedena dokumentace nepoškozené levé polonápravy. Pravá polonáprava byla poškozena v důsledku ulomení závrtných šroubů, tím došlo k uvolnění a pádu spodního ramene na vozovku s jeho následným odřením, což dokazovalo upadnutí ramene za jízdy;

Obr. č. 9: Poškození spodní části spodního ramene pravého předního kola po jeho svěšení za jízdy a zbytek předního závrtného šroubu v rámu DV

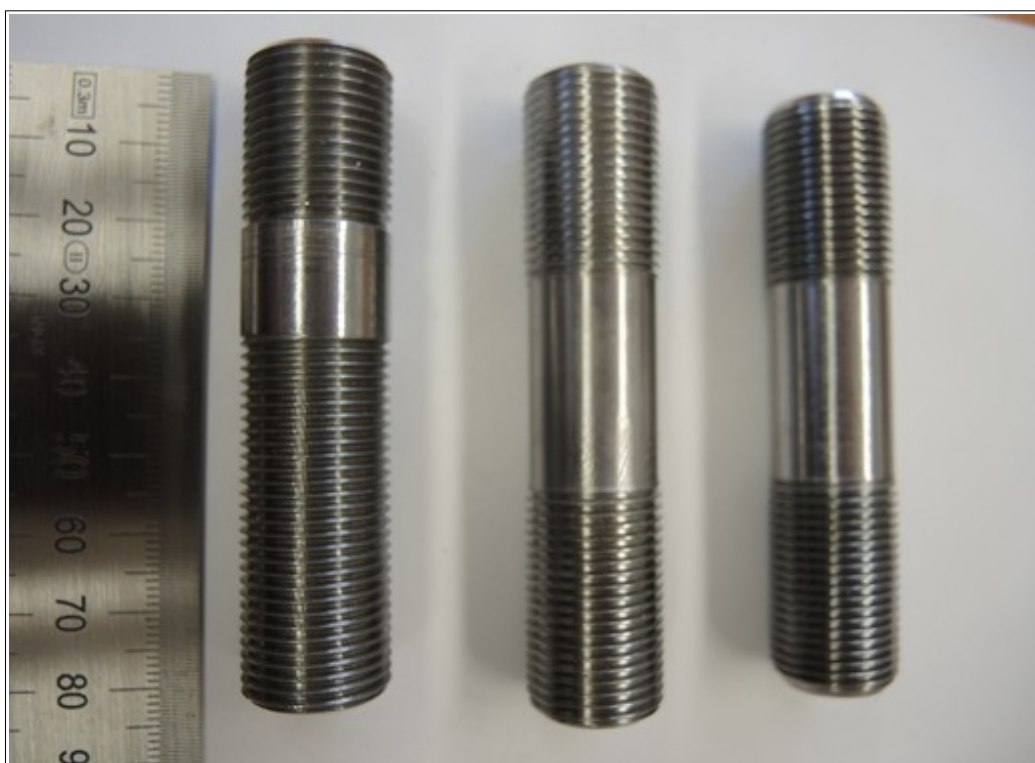
- cca od roku 2016 přišly závrtné šrouby řezané ne válcované, odmítl s nimi pracovat. O rozdílu mezi závrtnými šrouby informoval mistra a vedoucí střediska dopravních prostředků trolejbusové dopravy, závrtné šrouby se vrátily do skladu, byl vyhotoven reklamační protokol na odboru technické kontroly a poté šly na reklamaci;

Obr. č. 11: Vlevo reklamovaný závrtný šroub, vpravo dva závrtné šrouby ze zakázek realizovaných DPMB po vzniku MU
Zdroj: DI
