Drážní inspekce
The Rail Safety Inspection Office

Zpráva o výsledcích šetření příčin a okolností vzniku mimořádné události

Srážka tramvaje a trolejbusu na křižovatce ulic Lesnická – Drobného v Brně

Pondělí, 23. května 2011

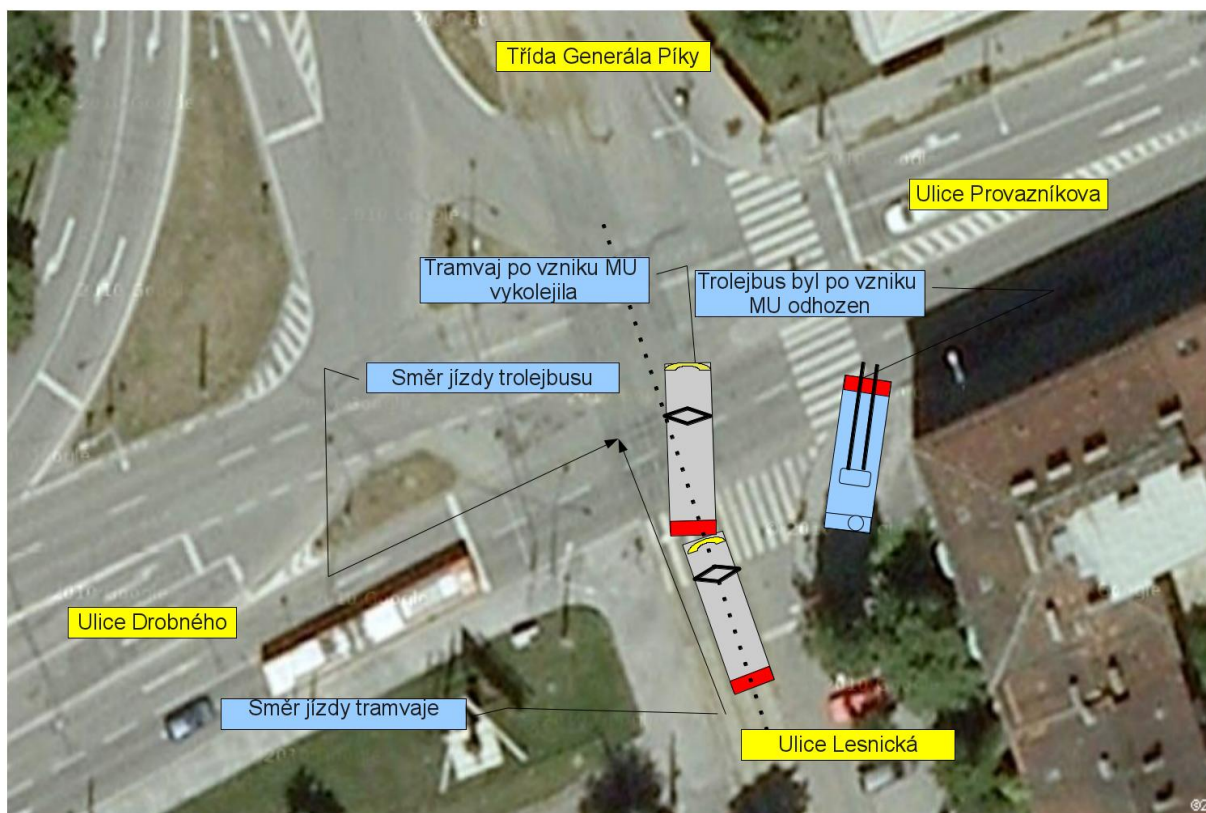
Obrázek č. 1: Rozmístění vozidel po MU.

Dne 23. 5. 2011 v 19:17 hod. došlo v prostoru křižovatky ulic Lesnická a Drobného, na křížení tramvajové a trolejbusové dráhy (dále také jen křižovatky), ke srážce tramvaje linky č. 9 (dále jen tramvaj) s trolejbusem linky č. 37 (dále jen trolejbus). Po nárazu tramvaje do zadní části trolejbusu došlo k vykolejení tramvaje a odmrštění trolejbusu na sloupek chodeckého návěstidla SSZ.

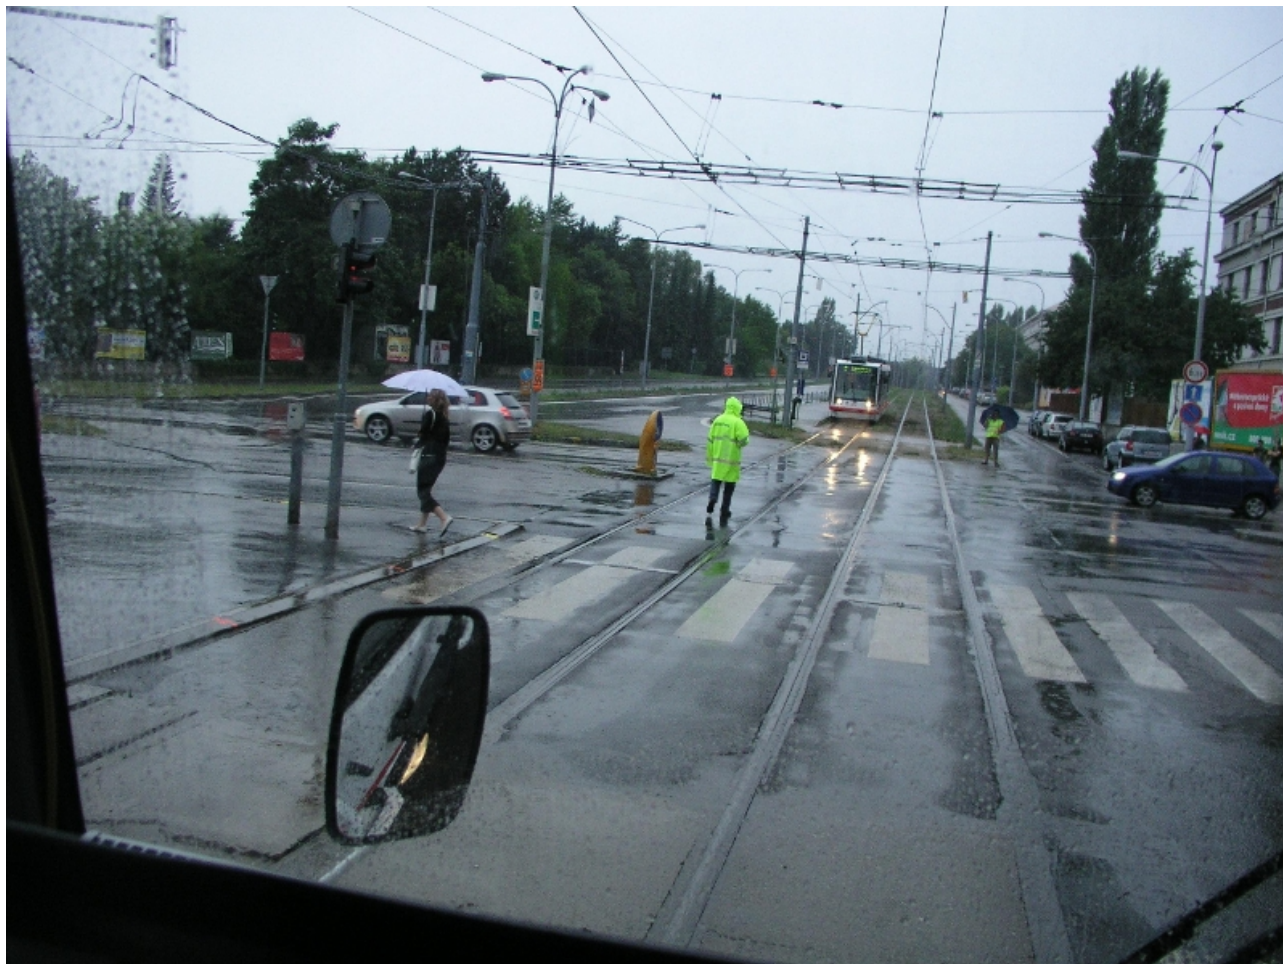
Za účelem zjištění rozhledu řidičů DV vykonala DI dne 28. 6. 2011 na místě MU ověřovací pokus, se zaměřením na možnosti řidiče tramvaje zabránit vzniku MU, resp. zmírnit její případné následky. Ověřovací pokus proběhl ve stejném čase, v jakém došlo ke vzniku MU. Počasí v době ověřovacího pokusu bylo odlišné, ale na zjištění rozhledu zúčastněných řidičů nemělo zásadní vliv. Rozhled byl zjišťován z míst, rovnajících se dráze ujeté DV za 0,5 sek., a to v čase 9 sek. od času vzniku MU. Během ověřovacího pokusu bylo zjištěno, že řidič tramvaje uviděl trolejbus vjíždějící do křižovatky ze své levé strany v době, kdy s přihlédnutím na plnění svých povinností, při ujetí vzdálenosti z místa rozjezdu do okamžiku srážky, nemohl ani s použitím všech dostupných prostředků srážce zabránit.

Foto 1: Pohled řidiče tramvaje vpřed 2 sek. před srážkou (zleva příjezd trolejbusu).

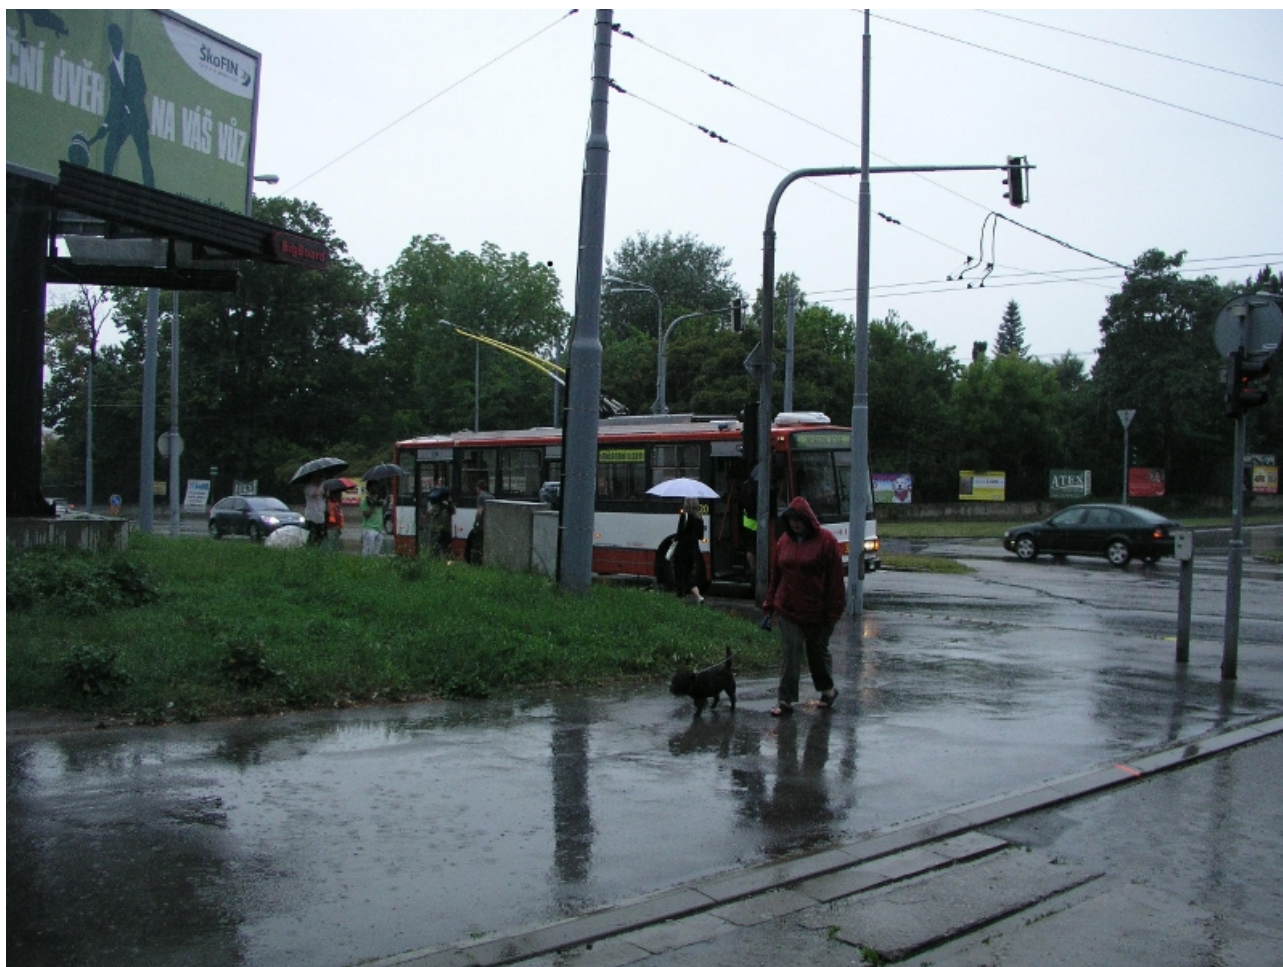
Foto 2: Pohled řidiče tramvaje vlevo 2 sek. před srážkou.
