Drážní inspekce
The Rail Safety Inspection Office

Zpráva o výsledcích šetření příčin a okolností vzniku mimořádné události

Lom nápravy a následné vykolejení řízeného drážního vozidla tramvajového vlaku linky č. 4, kurz 204, na dráze tramvajové „Dopravní podnik Ostrava a.s.“, ve vozovně „Areál tramvaje Moravská Ostrava“

Broken axle and consequent derailment of controlled rolling stock of tram train No. 4, run 204, tram track, Dopravní podnik Ostrava a.s., tram yard “Areál tramvaje Moravská Ostrava“

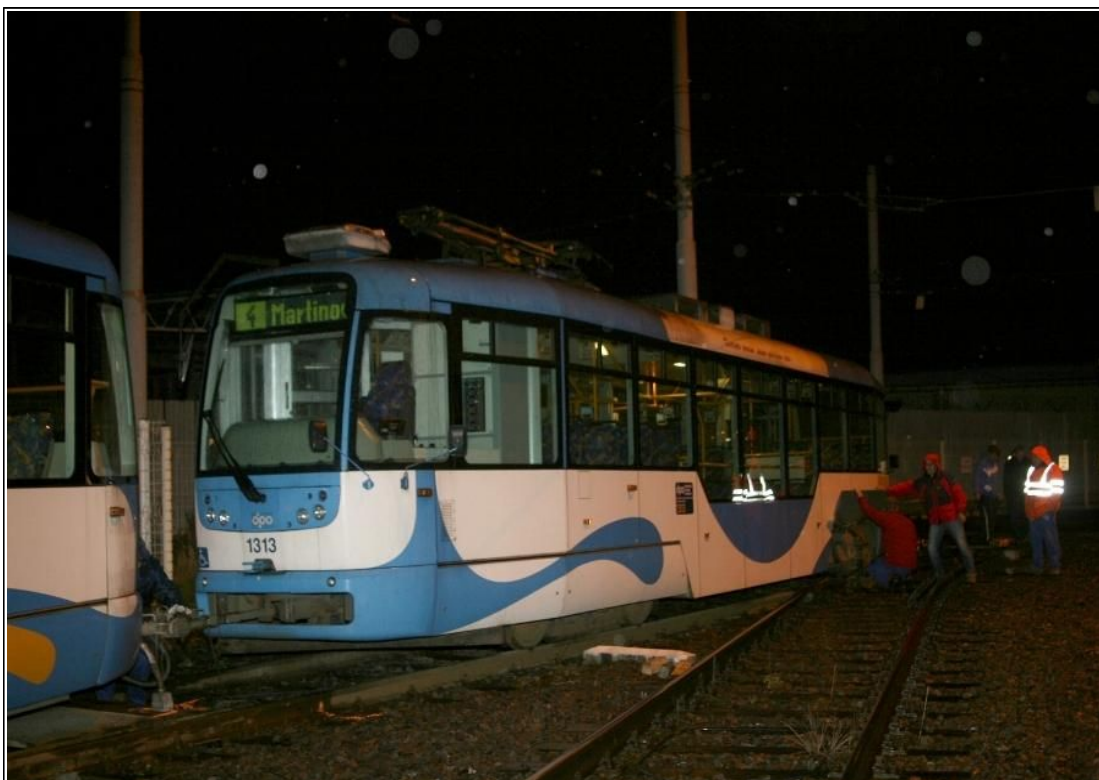
Obr. č. 1: Celkový pohled na místo zastavení řízeného DV TVL linky č. 4, kurz 204.

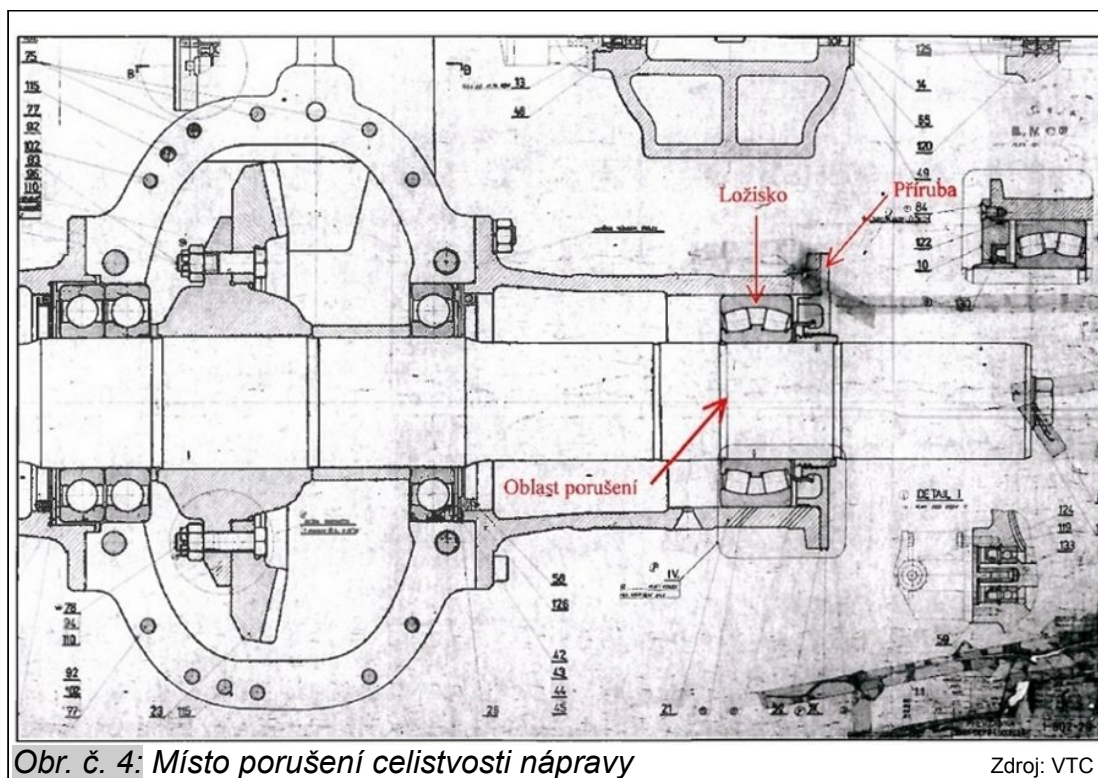
Za účelem provedení metalografického šetření byly dne 07. 11. 2012 předány společnosti VTC dva kusy zlomené nápravy č. 22339, vzor 21. Provedeným šetřením bylo zjištěno, že náprava svým chemickým složením, mechanickými vlastnostmi a mikrostrukturou odpovídá požadavkům kladeným na Cr-V oceli jakosti 15 230 ve stavu .6 – zušlechťený. Samotnému porušení celistvosti nápravy předcházela destrukce levého nápravového ložiska (dále také ložisko), což vedlo k volnému uložení nápravy, značnému jednostrannému zvětšení otvoru ve víku (přírubě) na čele převodové skříně a nárůstu tření mezi torzem ložiska a nápravou. Samotné porušení celistvosti nápravy vzniklo na hraně drážky v oblasti uložení nápravy v ložisku, a to únavovým mechanismem v důsledku tření způsobeného destrukcí ložiska a jeho nefunkčností. Během provozování byla část ložiska, v důsledku vysoké teploty způsobené třením, částečně navařena na povrch nápravy. Lomová plocha má charakter únavového porušení iniciovaného v oblastech výrazného tepelného ovlivnění na povrchu nápravy vzniklého v důsledku značného tření.

Obr. č. 4: Místo porušení celistvosti nápravy

Z metalografického šetření vyplývá, že proces porušení měl dlouhodobý charakter a mohl být provozovatelem již v předstihu detekován (velké tření většinou bývá doprovázeno zvýšenou hlučností provozu a nárůstem teploty). **Náběhové barvy na povrchu nápravy hnědočerveného až chrpově modrého zbarvení svědčí o dlouhodobém provozování dané oblasti za teplot v rozmezí 240 až 330 °C.** Mikrostrukturní změny (výrazné povrchové tepelné ovlivnění základního materiálu) naznačují přinejmenším krátkodobé dosažení teplot ještě vyšších, a to přesahujících 800 °C. **Charakter lomové plochy a korozní napadení povrchu nápravy svědčí**

o používání nápravy v určitém stadiu porušení během zimního období. Počátky procesu porušení struktury nápravy zapříčiněné destrukcí a následnou nefunkčností nápravového ložiska spadají do doby minimálně 12 měsíců před vznikem MU, tj. do období 4. čtvrtletí roku 2011. Metalografickým šetřením nebylo prokázáno, že by se zvýšený výskyt nekovových vměstků ani výskyt povrchových nedokonalostí charakteru rýh a korozních důlků podílel na mechanismu porušení nápravy.

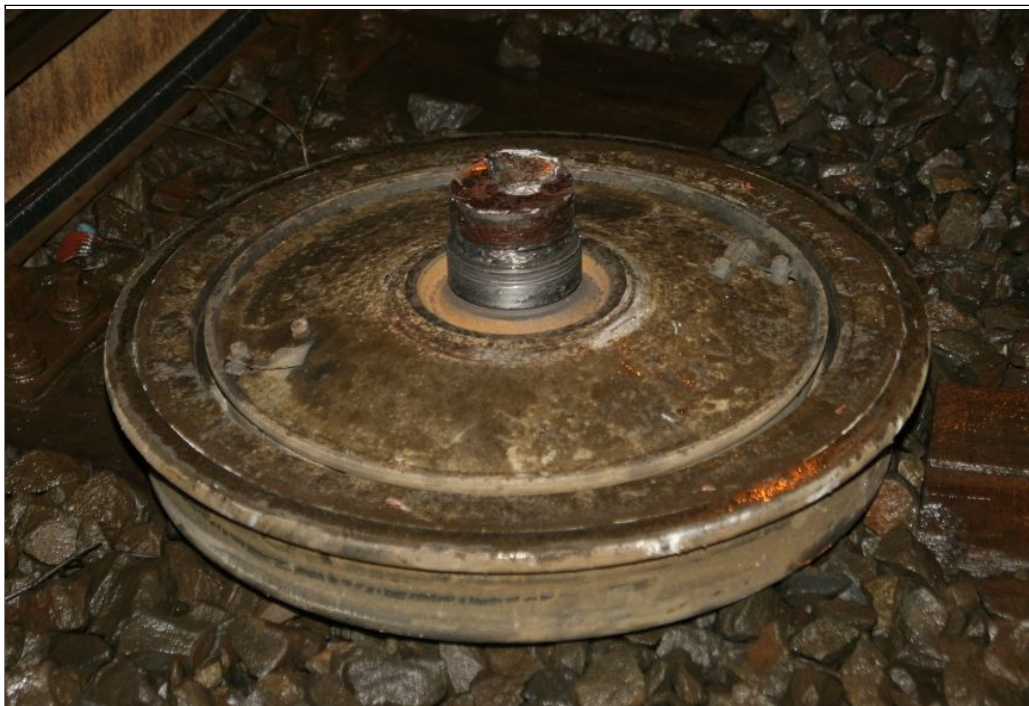
Příčinou vykolejení řízeného DV byla změna parametrů 1. nápravy (její lom) zadního podvozku, vzniklá za jízdy TVL v prostoru mezi výhybkami č. K-15 a K-16, kdy levé kolo s částí odlomené nápravy již nebylo součástí pojezdu DV, což mělo za následek změnu soustopy kol, vychýlení levého kola okolkem proti levé kolejnici a následný náraz do hrotu srdcovky výhybky č. K-16. Konkrétní místo lomu nápravy nebylo možné prokazatelným způsobem stanovit, a proto je za místo vzniku MU považován hrot srdcovky výhybky č. K-16, tzn. místo, kde styčná plocha levého kola 1. nápravy zadního podvozku řízeného DV opustila temeno kolejnice.

Obr. č. 5: Levé kolo s částí odlomené 1. nápravy zadního podvozku DV MTV, ev. č. 1313.

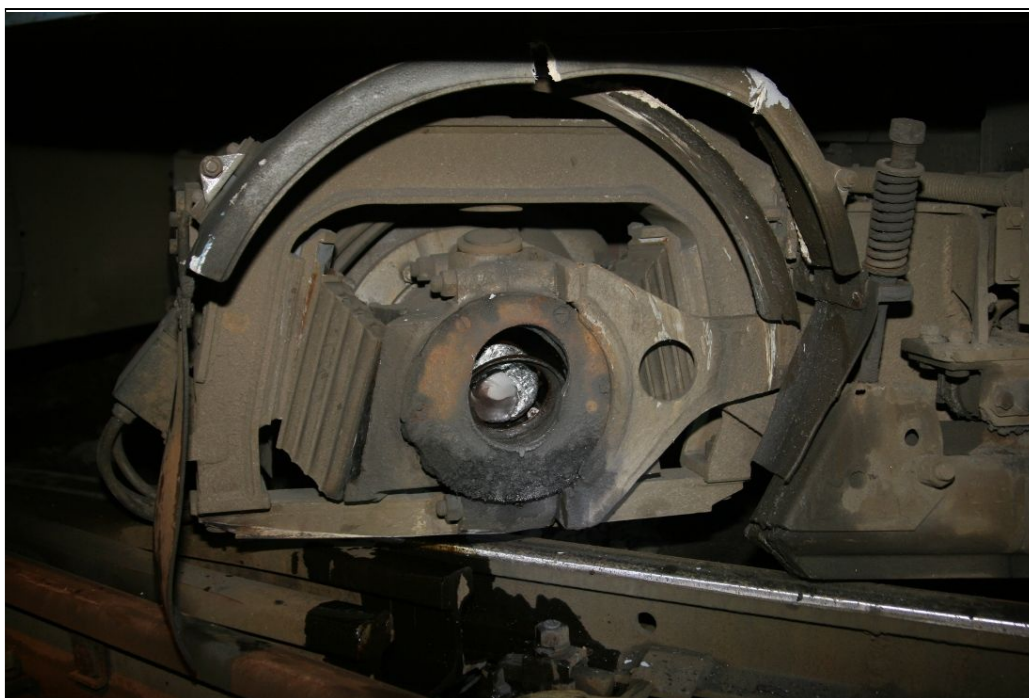
Obr. č. 6: Zadní podvozek DV MTV, ev. č. 1313, bez levého kola v konečném postavení po MU.

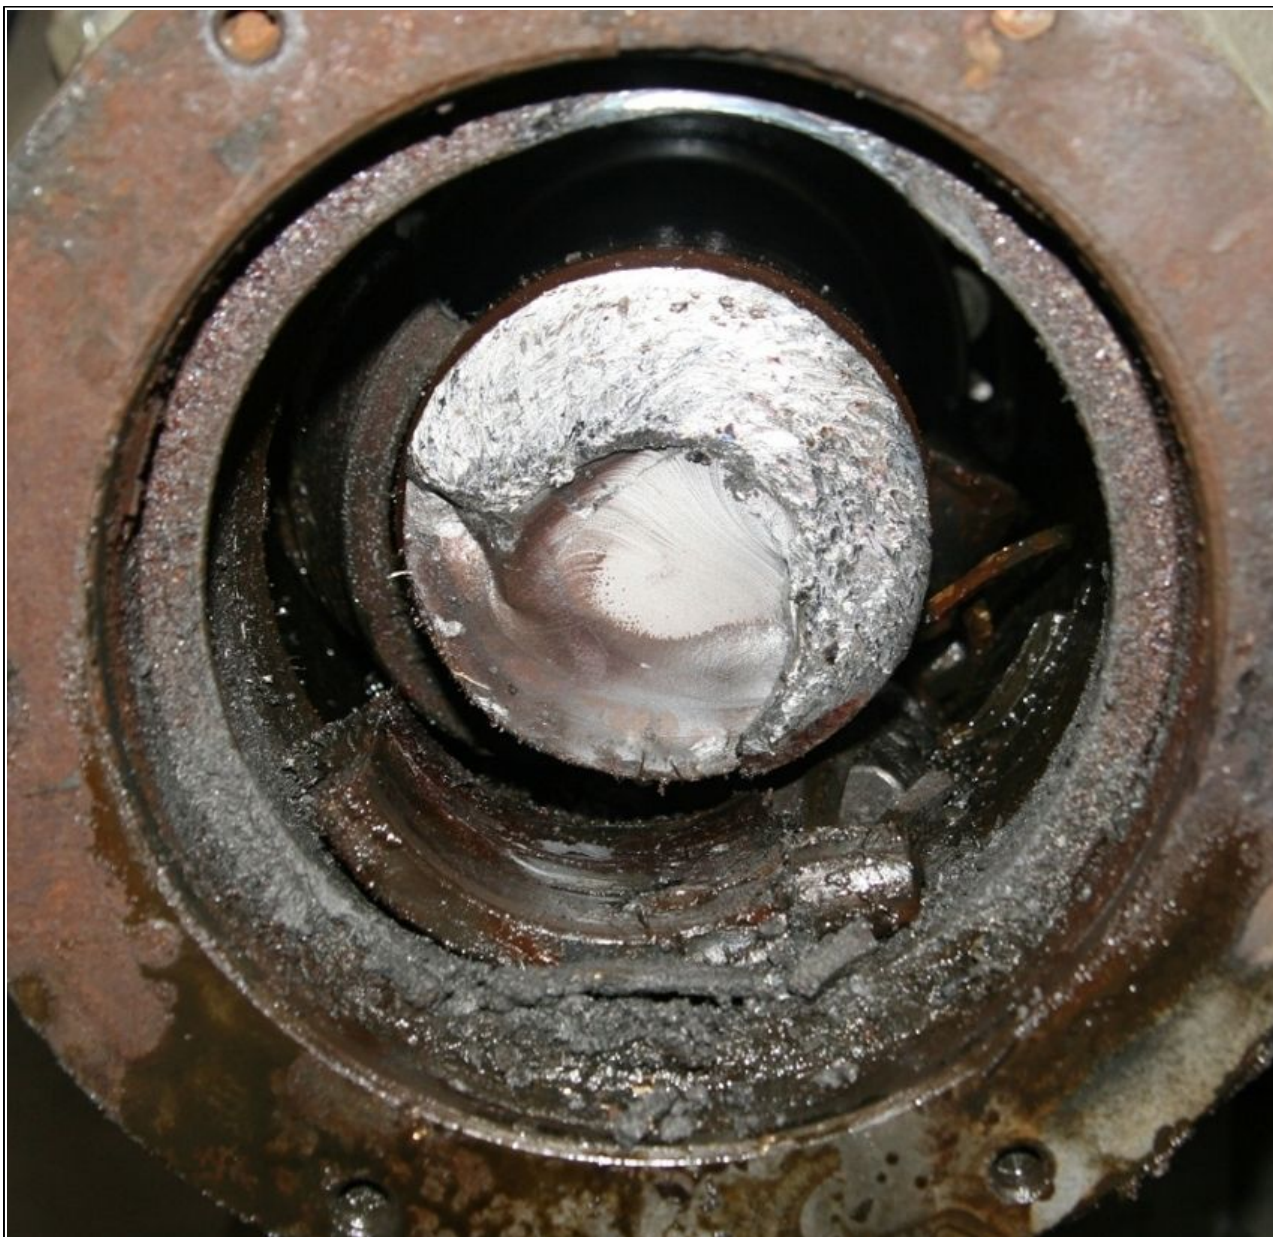
Podvozky DV MTV VarioLFR.E, ev. č. 1313, byly z výroby mj. vybaveny nerozebíratelnými dvouřadými soudečkovými nápravovými ložisky typu 23 220 o \varnothing 180/100 mm a šířce 60,3 mm. Ohledáním zadního podvozku byla zjištěna celková destrukce levého nápravového ložiska 1. nápravy, spočívající v rozpadu klece ložiska a vysypání soudečků ložiska do prostoru levé části převodové skříně (tzv. nohavice), z čehož vyplývá, že ložisko bylo nefunkční.

Obr. č. 7: Levá část převodové skříně (tzv. nohavice) s porušeným nápravovým ložiskem 1. nápravy zadního podvozku DV MTV, ev. č. 1313.

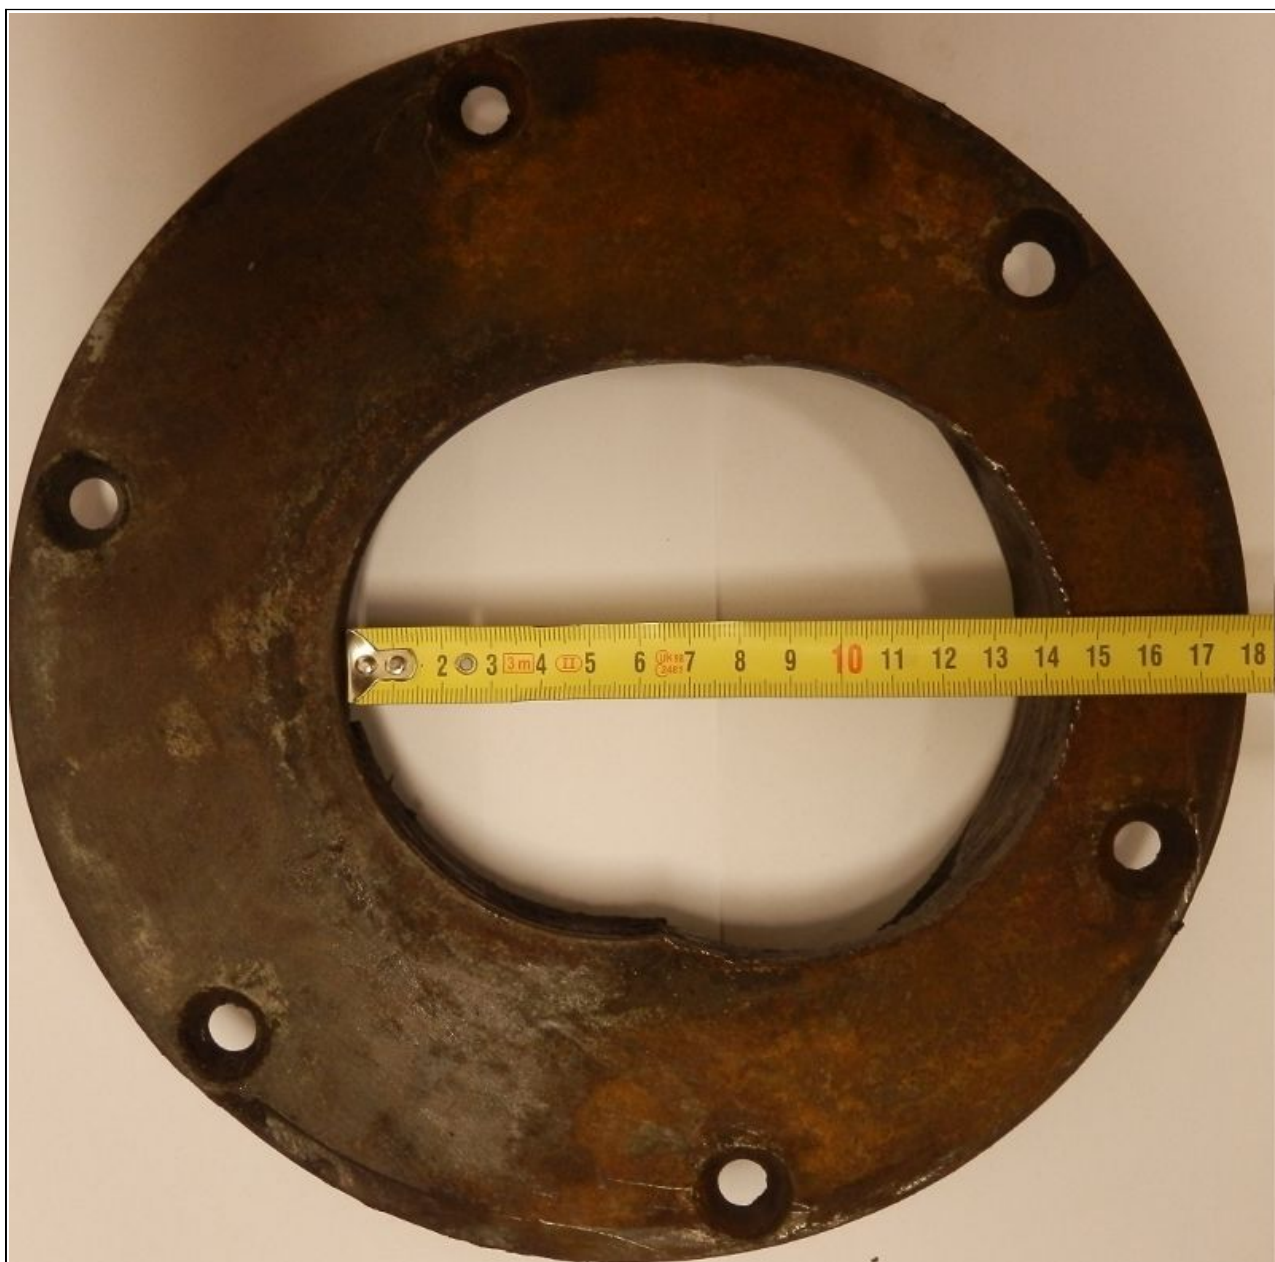
Obr. č. 8: Poškozené levé víko ložiskové skříně 1. nápravy zadního podvozku DV MTV, ev. č. 1313.

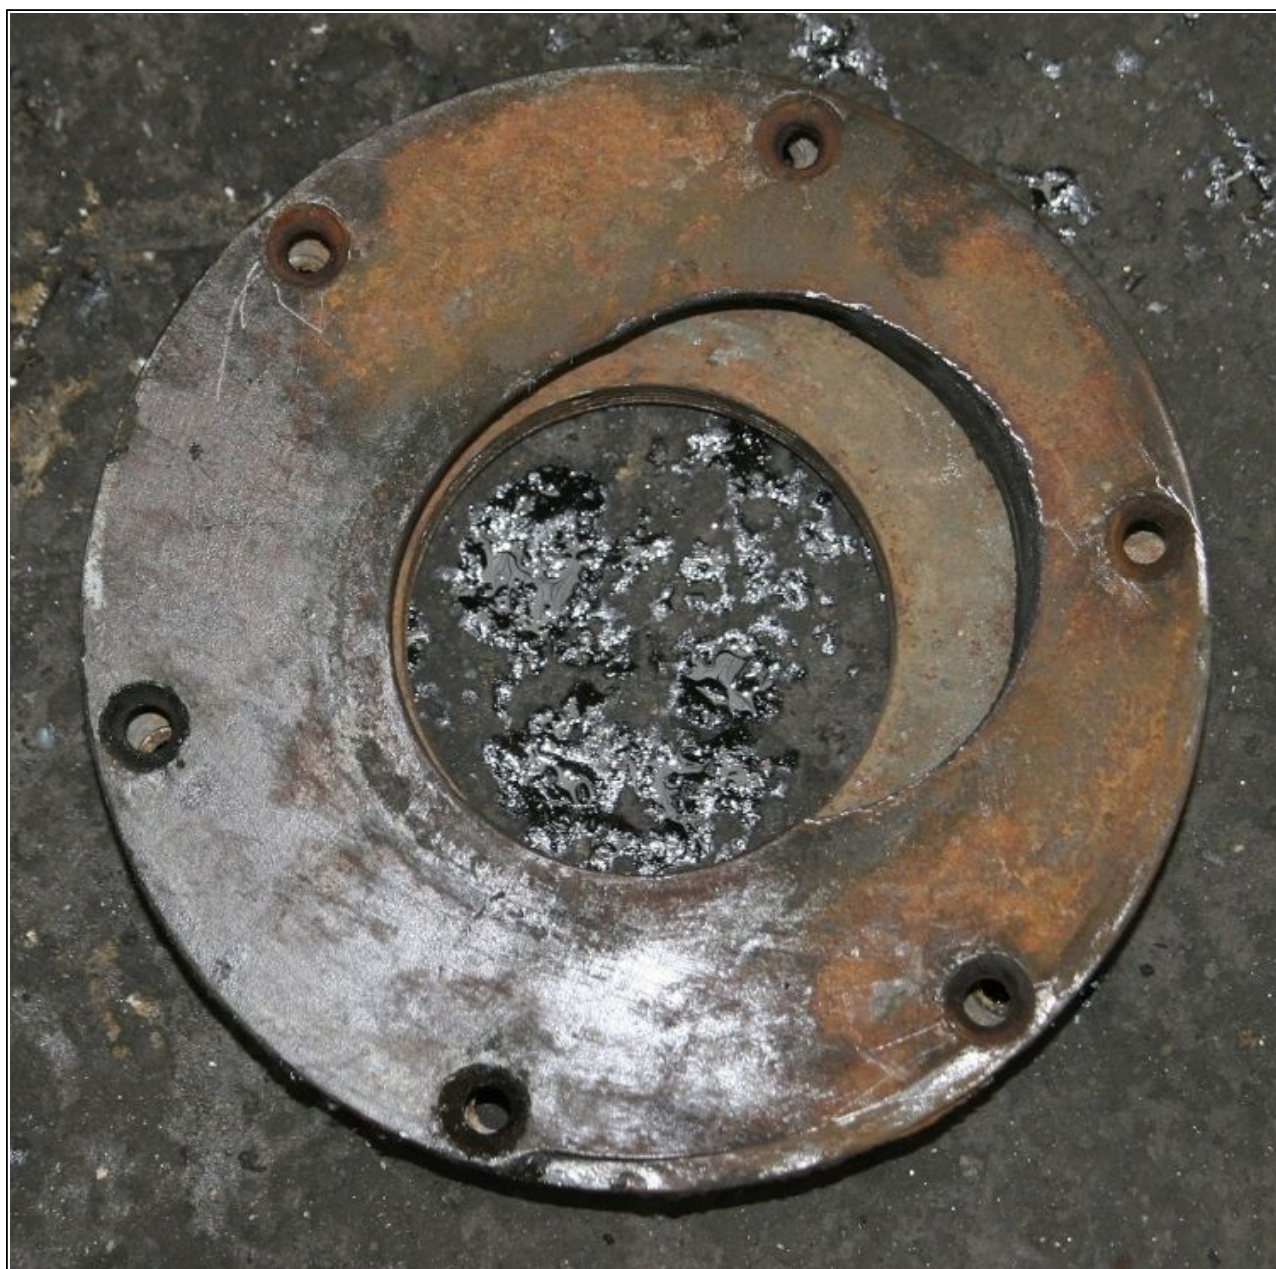
Obr. č. 10: Porovnání poškozeného levého víka ložiskové skříně 1. nápravy zadního podvozku DV MTV, ev. č. 1313, přiložením k novému víku ložiskové skříně nápravy podvozku KOMFORT.
