Zpráva o výsledcích šetření příčin a okolností vzniku mimořádné události

Těžká újma na zdraví cestujícího, vzniklá jeho vlečením při rozjezdu po předchozím přivření křídly dveří tramvajového vlaku linky č. 17, kurz 206, ze zastávky ÚMOB Jih

Investigation Report of Railway Accident

A passenger got trapped into the doors of the tram train No. 17 run 206 and consequently towed at ÚMOB Jih tram stop, at Ostrava

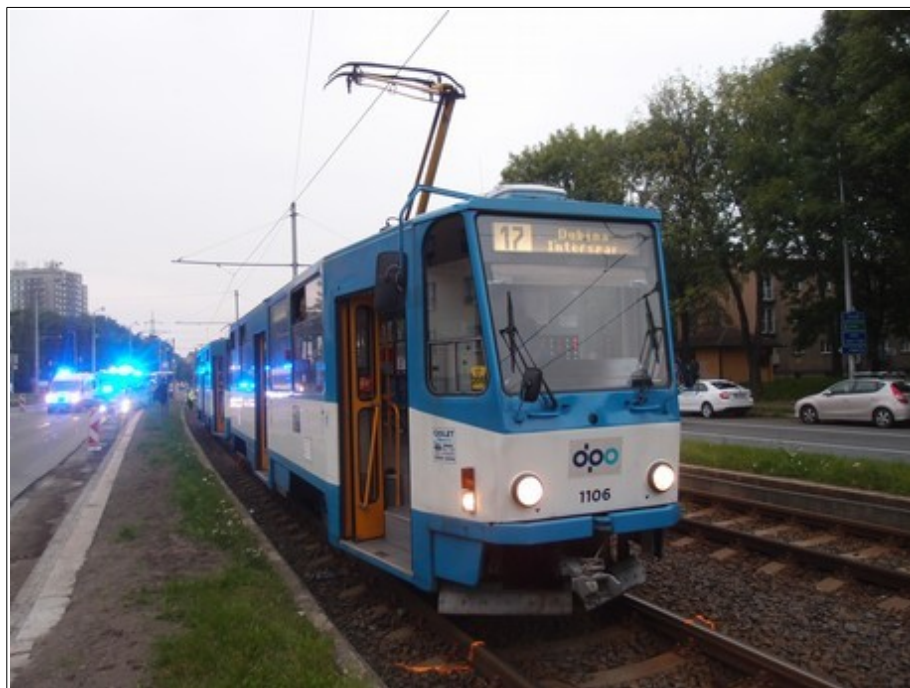
Obr. č. 1: Čelo TVL v konečném postavení po MU

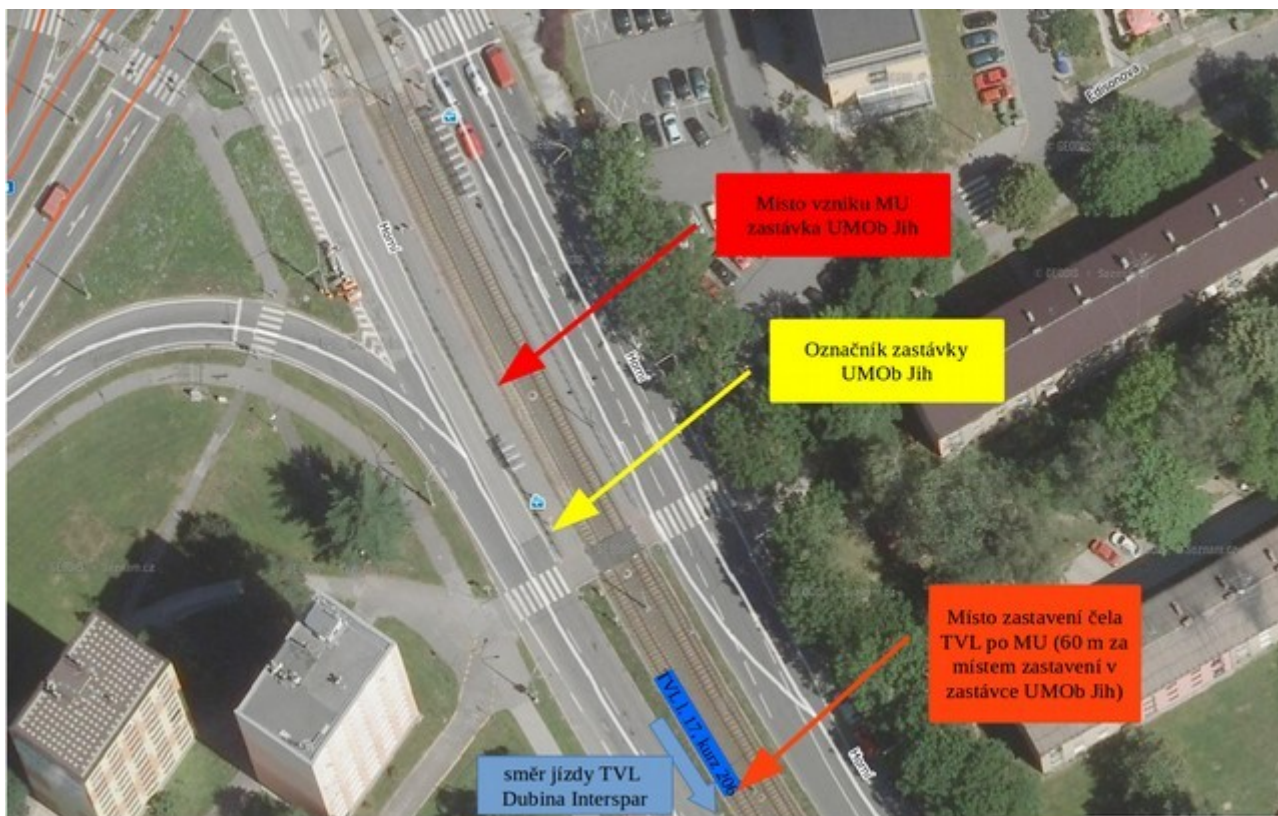
Obr. č. 2: Schéma místa MU

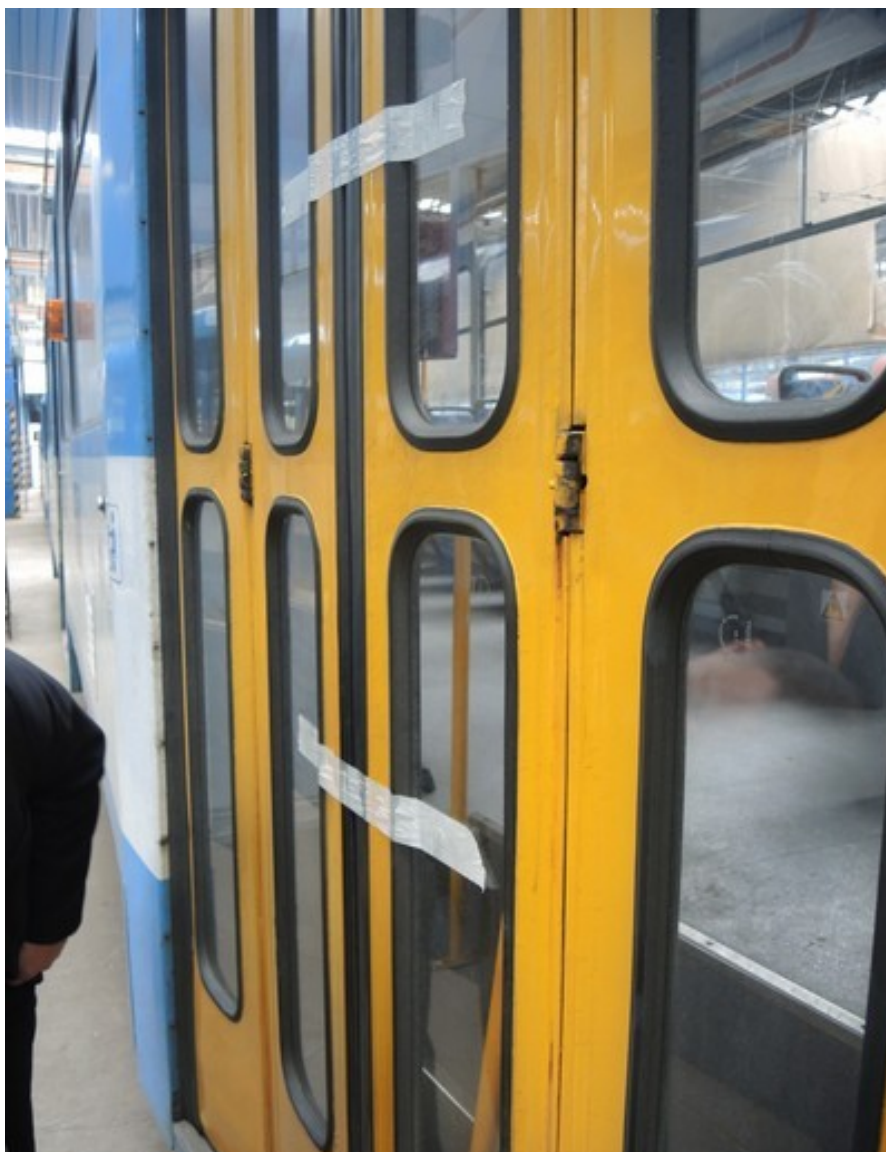
Obr. č. 4: Snímek dokumentující zapečetění dveří dopravním dispečerem DPO, a. s., po MU

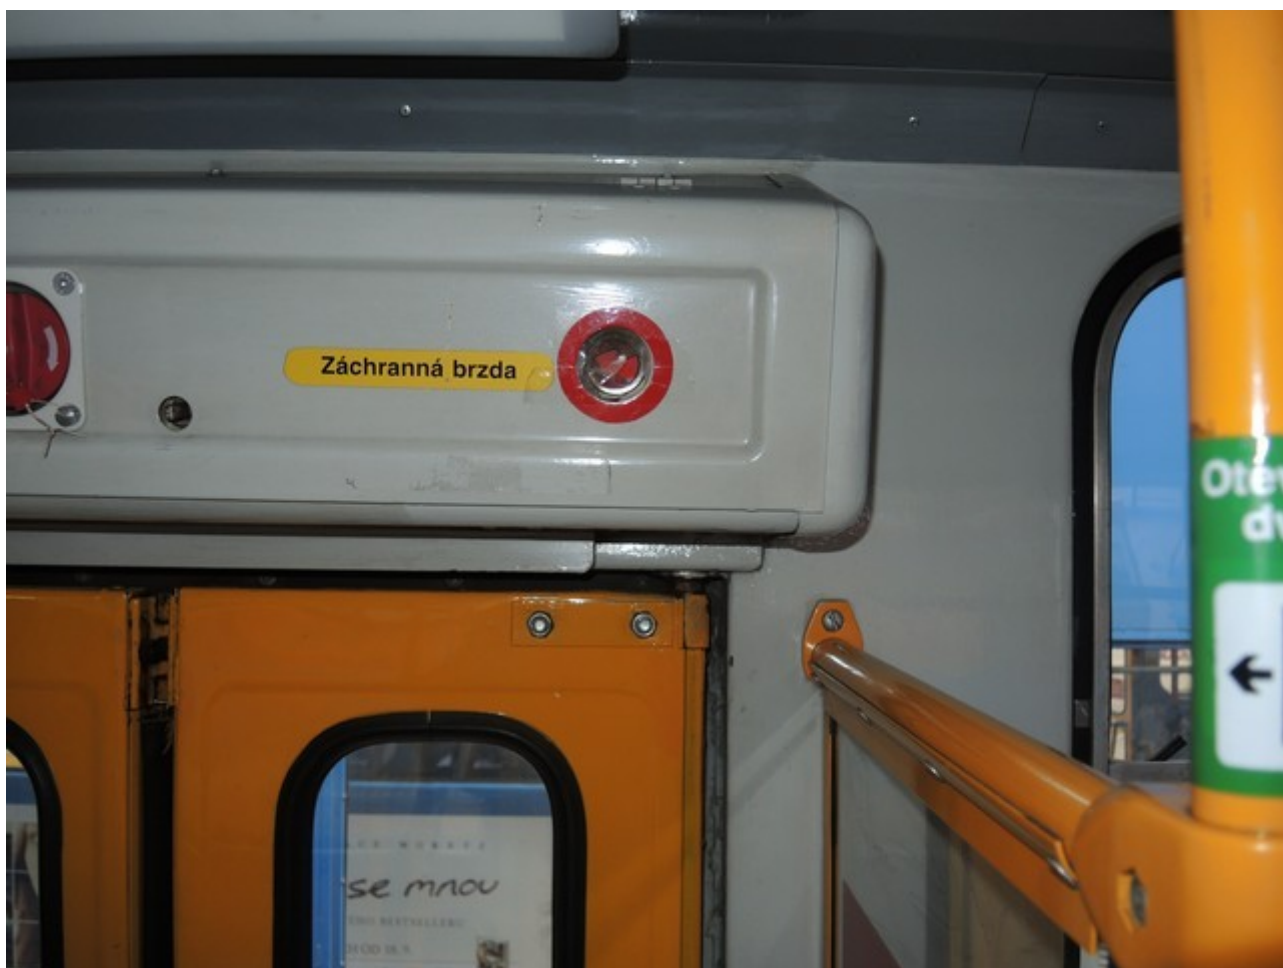
- v interiéru DV byla poškozena transparentní folie spínače záchranné brzdy, situovaného na pravé straně krytu ovládacího mechanismu prostředních dveří. Folie byla poškozena při aktivaci záchranné brzdy svědkem MU. Transparentní folie ostatních krytů spínačů záchranné brzdy nebyly poškozeny;

Obr. č. 5: Pohled na poškozenou folii spínače záchranné brzdy, který byl obsloužen cestujícím u prostředních dveří řízeného DV
