Závěrečná zpráva o výsledcích šetření mimořádné události

Srážka tramvajového vlaku linky č. 4 se stojícím tramvajovým vlakem linky č. 1 v Plzni, v prostoru za křižovatkou ulic Karlovarská a Bolevecká

Accident and incident investigation report

Collision of the tram No. 4 with standing tram No. 1 in Plzeň, in the area behind the crossroad of Karlovarská and Bolevecká streets

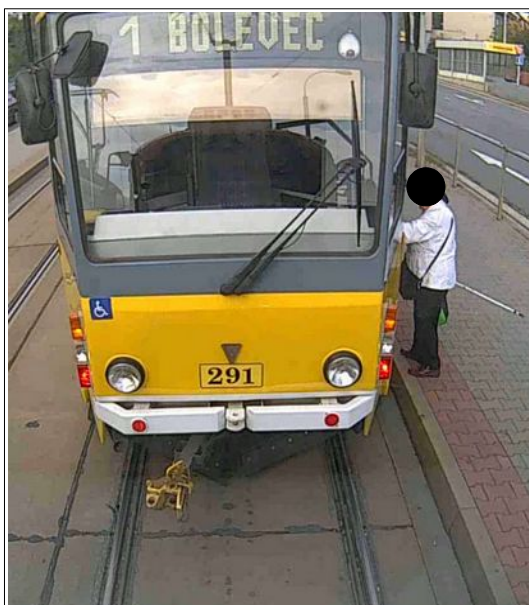
Šetřením této MU bylo zjištěno, že k zastavení tramvaje linky č. 1 po ujetí dráhy 133,5 m od rozjezdu ze zastávky Pod Záhorskem došlo na základě varovné signalizace řidičce aktivované cestujícími z důvodu přivření prstů horní končetiny cestující mezi rámem a jednodílným křídlem dveří po jejím nástupu do tramvaje.

Obr. č. 2: Nástup cestující Zdroj: PMDP

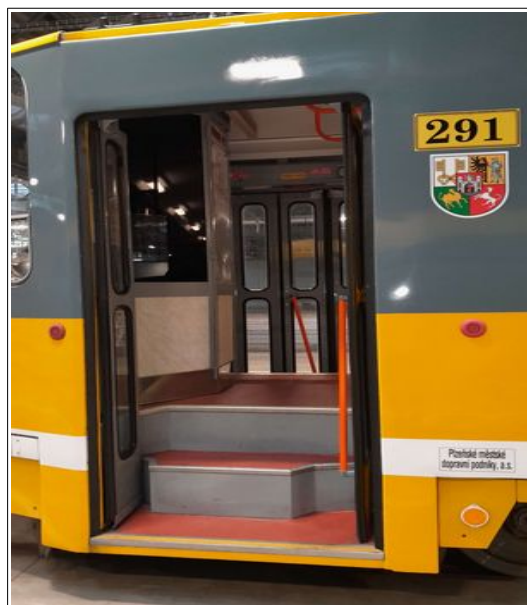
Obr. č. 3: Umístění madla Zdroj: DI

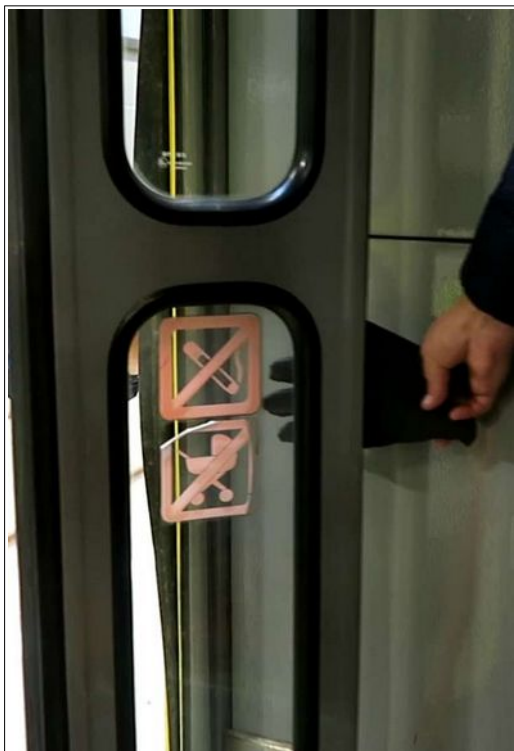
5. přivření ruky mezi křídlo a rám dveří (okolnost předcházející vzniku této MU): přivřením ruky, konkrétně dlaně (použita měřicí plastová šablona o tloušťce 2 cm) mezi jednoduché křídlo dveří a rám dveří došlo k uzavření dveří (viz obr. č. 4 a 5) a při zadání jízdy došlo k rozjezdu tramvaje;

Obr. č. 4: Ruka na hraně křídla dveří
Zdroj:DI

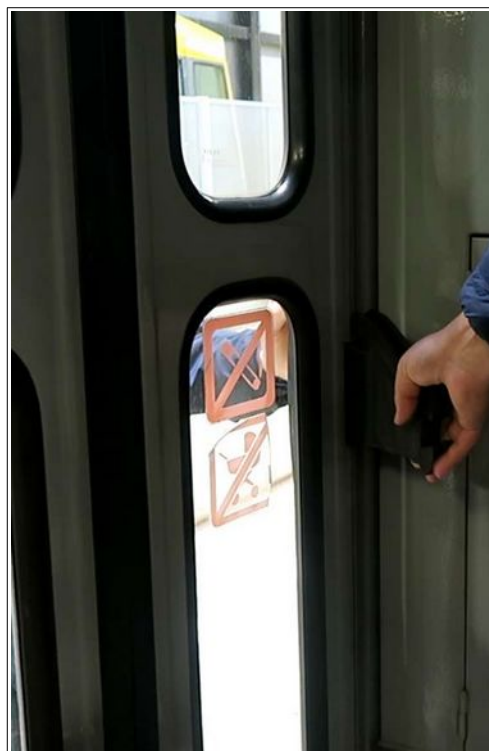
Obr. č. 5: Ruka sevřená mezi křídlem a rámem dveří
Zdroj:DI
