The Rail Safety Inspection Office

Accident and incident investigation report

Collision of two trams No. 17 between Palackého náměstí and Jiráskovo
náměstí tram stops in Prague

č. j.: 6-4310/2018/DI

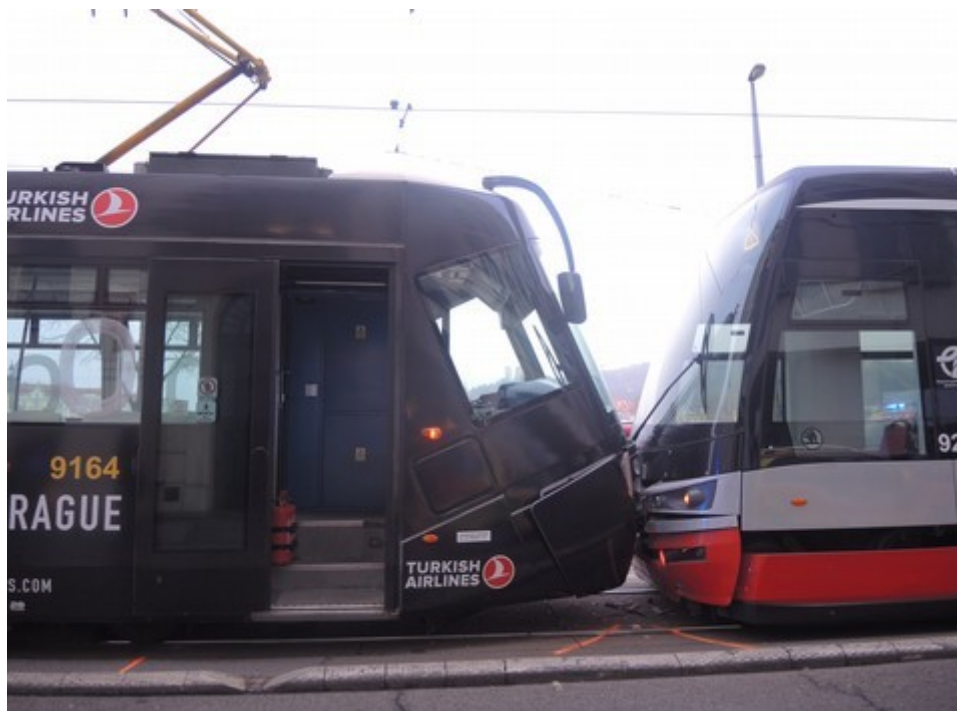
Obr. č. 1: Konečné postavení DV

Čelo tramvajového vlaku 17/29 se nacházelo zaražené do zadní části tramvajového vlaku 17/3, který stál před SSZ křižovatky Rašínovo nábřeží x Resslerova. Následkem srážky došlo k poškození předního čela, pluhu a spřáhla. V horní části bylo prasklé čelní sklo, ale k jeho vysypání nedošlo.

Čelo DV se nacházelo v začátku křižovatky u ohybu chodníku, těsně za vodorovnou dopravní značkou V5 (Příčná čára souvislá). Následkem srážky došlo k poškození zadního čela vozu a deformační zóny, dále došlo k poškození nárazníků a krytů. V horní části zadního čela bylo prasklé sklo, ale k jeho vysypání nedošlo. Stanoviště řidiče nebylo vlivem MU viditelně poškozeno, došlo pouze k poškození sedadla řidiče.

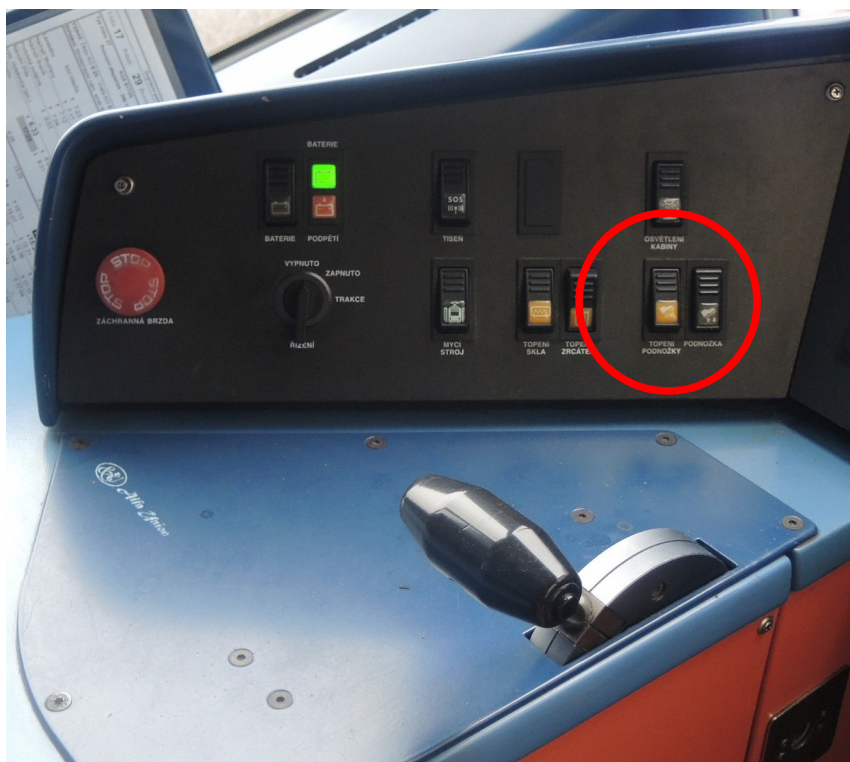
Následně podal tento řidič vysvětlení DPP, kde uvedl, že mezi zastávkami Palackého náměstí a Jiráskovo náměstí se na okamžik nevěnoval řízení tramvaje z důvodu hledání přepínače topení podnožky, který jinak běžně nepoužívá, a tím přehlédl před ním stojící tramvaj 15T, která zastavila z důvodu signálu „Stůj“ na SSZ. Jako příčinu vzniku MU řidič této tramvaje uvedl: „*vlastní nepozornost, nevěnování se řízení*“. Toto následné vysvětlení považuje DI za nevěrohodné, neboť přepínač topení podnožky se v tramvaji typu 14T nachází v bezprostřední blízkosti řadiče (jízdní páky), je dobře dostupný i viditelný (kontrastní provedení, umístěn na ploše nakloněné vůči řidiči) a jeho obsluha by neměla řidiče rozptýlit na 11 s. Pokud řidič hovoří o hledání přepínače, tj. nejistotě, kde se daný přepínač nachází, je nebezpečné provádět tuto činnost za jízdy. Takto dlouhé rozptýlení by mohlo svědčit o naprosté ztrátě povědomí o čase, rychlosti a poloze tramvajového vlaku v prostoru, jehož příčinou by neměla být u tak zkušeného řidiče vlastní nepozornost, ale toto rozptýlení lze naopak vysvětlit právě tzv. mikrospánkem, který řidič uvedl v podání vysvětlení pro DI.

Obr. č. 3: Umístění přepínače topení podnožky

1. U řidiče tramvajového vlaku 17/29 bude provedena kontrola techniky jízdy se zaměřením na tuto problematiku;¹
2. pohovor s pracovníkem Dopravní kontroly;
3. pohovor s vedoucím vozovny;
4. seznámení řidičů s danou MU na pravidelném školení.

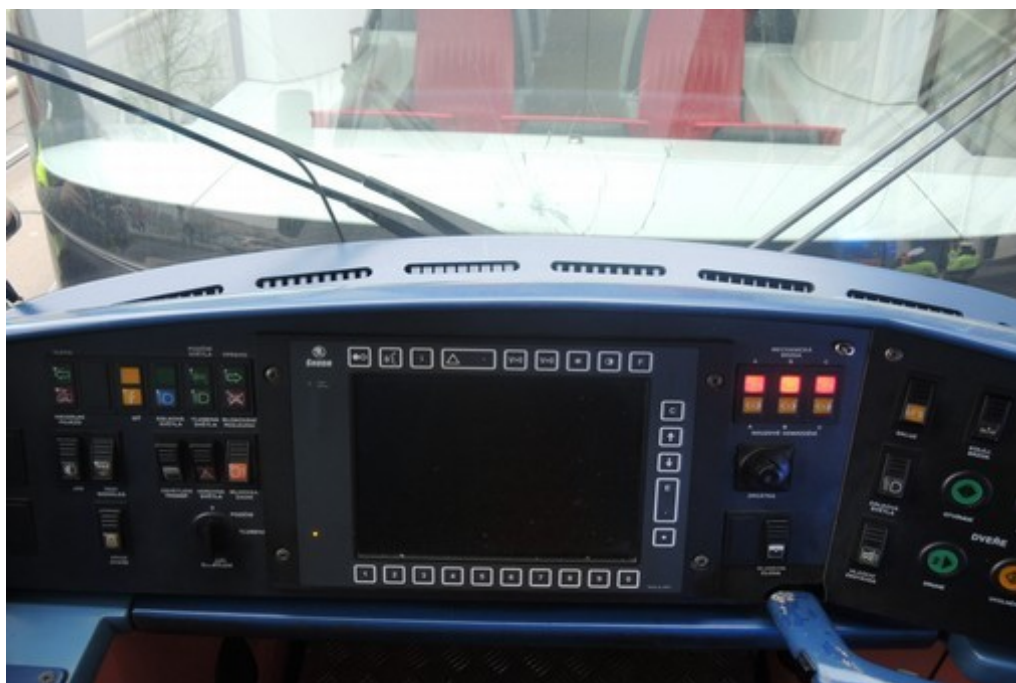
V interiéru byly poškozeny přechodové můstky a boční plastové ochranné měchy. Stanoviště řidiče nebylo vlivem MU viditelně poškozeno.

Obr. č. 5: Pohled na stanoviště řidiče tramvaje 17/29
