Závěrečná zpráva o výsledcích šetření mimořádné události

Srážka tramvajového vlaku linky č. 16 s tramvajovým vlakem linky č. 22
mezi zastávkami Štěpánská a Karlovo náměstí v Praze

Accident and incident investigation report

Collision of the tram No. 16 with standing tram No. 22 between Štěpánská and
Karlovo náměstí tram stops in Prague

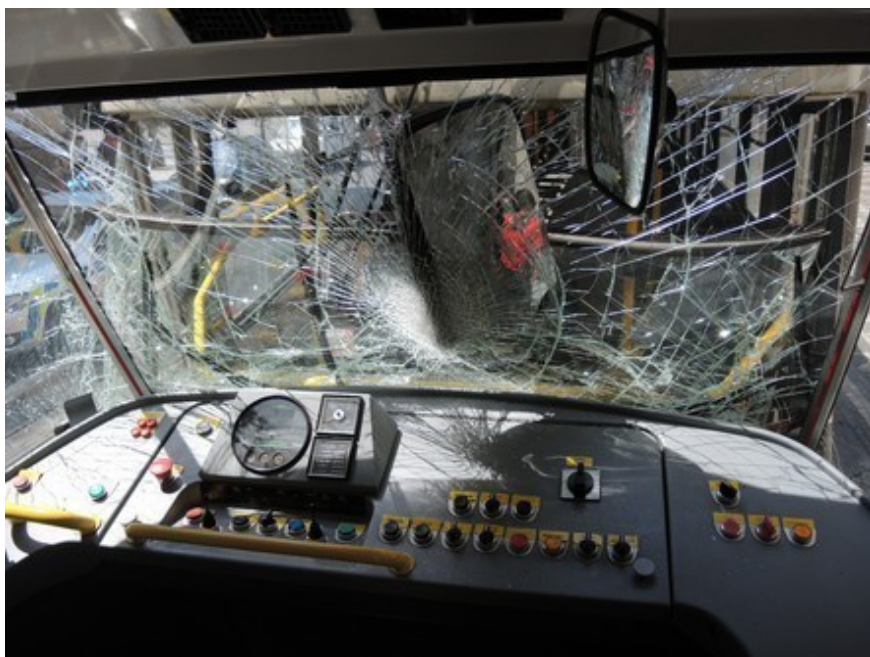
Obr. č. 1: Pohled na jedno z poškozených DV

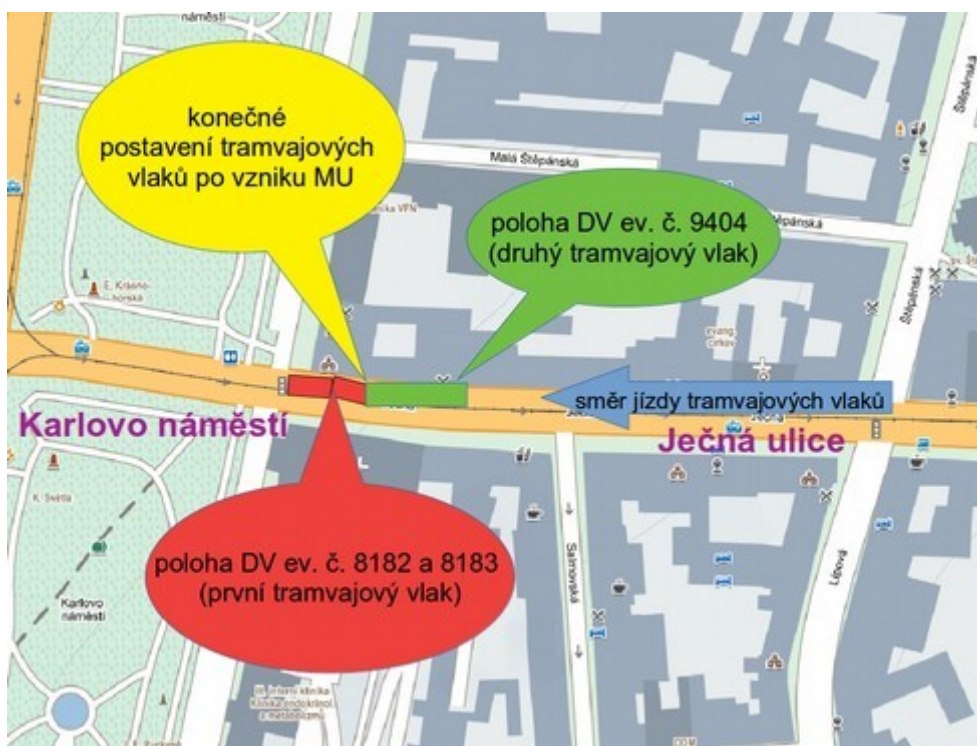
Obr. č. 2: Schéma místa vzniku MU

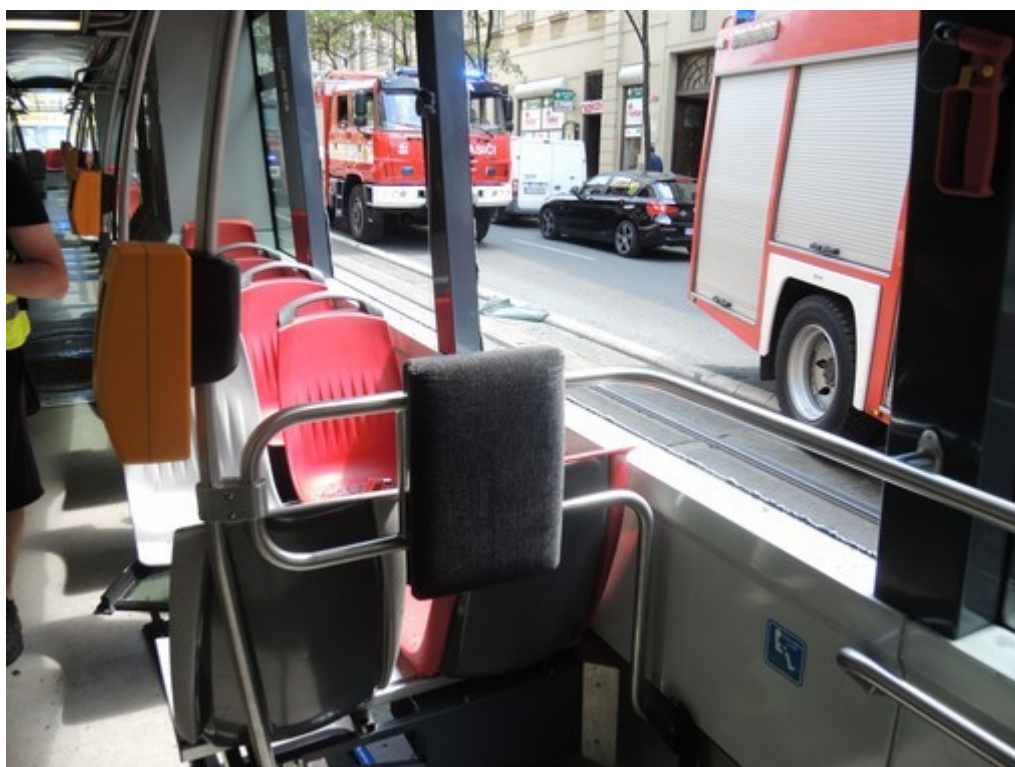
DV ev. č. 9404, typu Škoda 15T (druhý tramvajový vlak, čelo DV bylo 28,30 metru od čela vozu 8182, viz dále). Předmětné DV bylo poškozené zejména v přední části (vlivem najetí do konce druhého DV prvního tramvajového vlaku), kdy došlo k prasknutí a utržení přední laminátové masky na čele DV ve značném rozsahu, dále došlo k prasknutí spodní části čelního skla a k poškození ochranného pluhu nacházejícího se na spodní části DV. Vlivem srážky došlo k vysypání tří oken na levém boku DV v přední části DV ve směru jízdy směrem ven do uličního prostoru (včetně otevíratelných částí a úchytů, viz Obr. č. 3 na další straně). V době ohledání DI na místě MU však byla okna vevnitř v interiéru DV (skutečnost, že vypadla po srážce směrem ven, byla zjištěna až dodatečně), podrobněji v kapitole 3.4.4. Poškozen byl interiér pro cestující (mj. zádržné systémy pro cestující, přechod pro cestující mezi prvním a druhým článkem vozu) a rovněž čelní deformační zóna DV. Na palubní desce DV svítily v levé části kontrolky červené barvy „havarijní pojezd“ a „blokování rozjezdu“, kontrolka žluté barvy „sít“ a kontrolky „mechanická brzda“

u všech 4 podvozků DV (tato brzda je kotoučová). Ve 14.25 h byla za přítomnosti DI provedena zkouška kolejnicové brzdy s vyhovujícím výsledkem. DV mělo funkční kamerový systém, který však nearchivuje pořízené záznamy. DV bylo vybaveno celovozovou klimatizací včetně stanoviště řidiče. Klimatizace v tomto DV byla funkční (nastavena na 24 °C). Za účasti pověřené osoby DPP a DI byla stažena data z elektronického tachografu (výrobce C.T.M. Praha s.r.o., typ TM12-5, číslo: 1609612). Odchylna tohoto tachografu činila -4 sekundy oproti reálnému času. Dle dat z místa MU činila rychlost nárazu 25,6 km·h⁻¹. Řidič tohoto DV se na místě vzniku MU při ohledání DI již nenacházel (byl převezen do nemocnice).

Obr. č. 3: Interiér DV ev. č. 9404

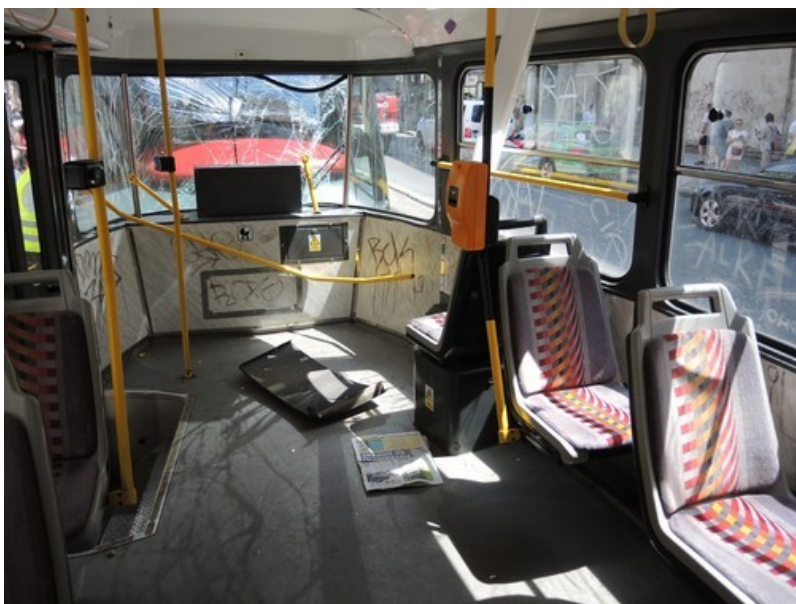
DV ev. č. 8183, typu Tatra T3R.PV (druhé DV prvního tramvajového vlaku, čelo DV 14,4 metru od čela vozu 8182, viz dále). Předmětné DV bylo poškozeno na přední i zadní části. Došlo k prasknutí a vlomení laminátové části (zadního čela) směrem dovnitř DV do interiéru (který nesl zjevné stopy poškození, viz Obr. č. 4 dále) vlivem nárazu od druhého tramvajového vlaku (DV ev. č. 9404). V horní části bylo nalezeno prasklé sklo, k jehož vysypání však nedošlo. V přední části došlo vlivem nárazu do prvního DV k poškození interiéru pro cestující a stanoviště řidiče. Na stanovišti tohoto DV se nenacházela žádná osoba.

Obr. č. 4: Interiér DV ev. č. 8183

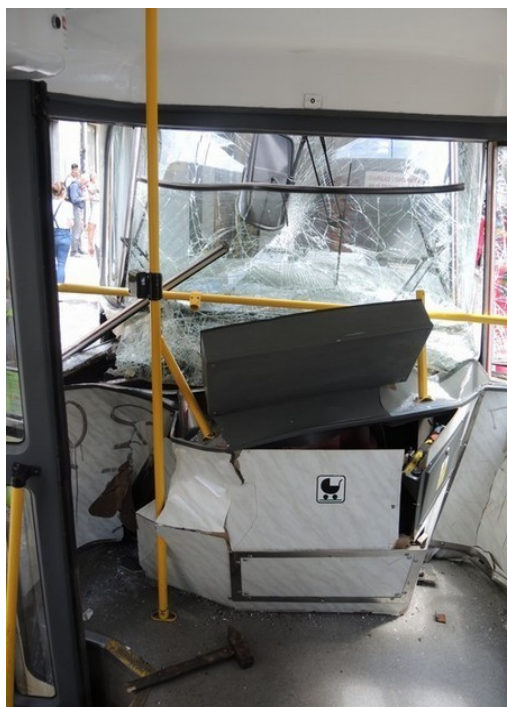
DV ev. č. 8182, typu Tatra T3R.PV (první DV prvního tramvajového vlaku), čelo vozu se nacházelo v úrovni začátku fyzické hranice křižovatky Ječné ulice a Karlova náměstí (v místě zakřivení okraje vozovky) v prostoru přechodu pro chodce. Předmětné DV bylo poškozeno zejména v zadní části, kdy došlo vlivem nárazu od DV ev. č. 8183 mj. k prasknutí a vlomení laminátové části (zadního čela) směrem dovnitř vozu, do interiéru (který nesl zjevné stopy poškození, viz Obr. č. 5). V horní části zadního čela bylo prasklé zadní sklo, které se vysypalo dovnitř DV. Spřáhlo bylo ohnuté pod spodní část DV do pravé strany ve směru jízdy DV. Stanoviště řidiče nebylo vlivem MU viditelně poškozeno, v době vzniku MU se zde nacházel řidič prvního tramvajového vlaku.

Obr. č. 5: Interiér DV ev. č. 8182 Zdroj: DI

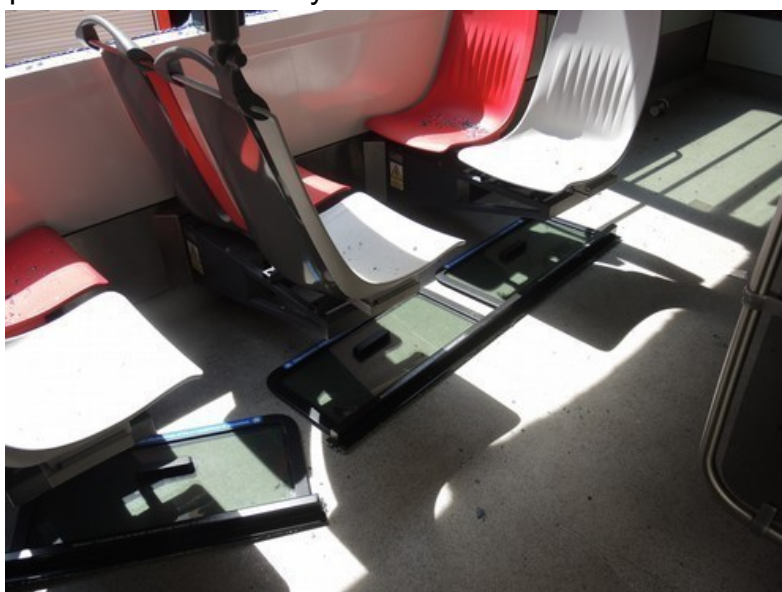
Obr. č. 6: Části oken a madel v prostoru pro cestující

DPP na místě MU nezajistil polohu otevíratelných částí oken z DV ev. č. 9404 (druhý tramvajový vlak) tak, jak se nacházely po vzniku MU. Z kamerového záznamu (ze zmíněné kamery městského kamerového systému umístěné u křižovatky Resslovy ulice a Karlova náměstí) totiž vyplývá, že otevíratelné části oken (v levé přední části tohoto DV) vypadly po srážce ven do uličního prostoru vlevo od tohoto DV (ve směru jeho jízdy). Při ohledání místa MU inspektory DI však byly popsány části v interiéru uvedeného DV a v uličním prostoru byly pouze zbytky roztrženého skla, což je doložitelné příslušnou fotodokumentací a mj. je to zřejmé z Obr. č. 6 výše.

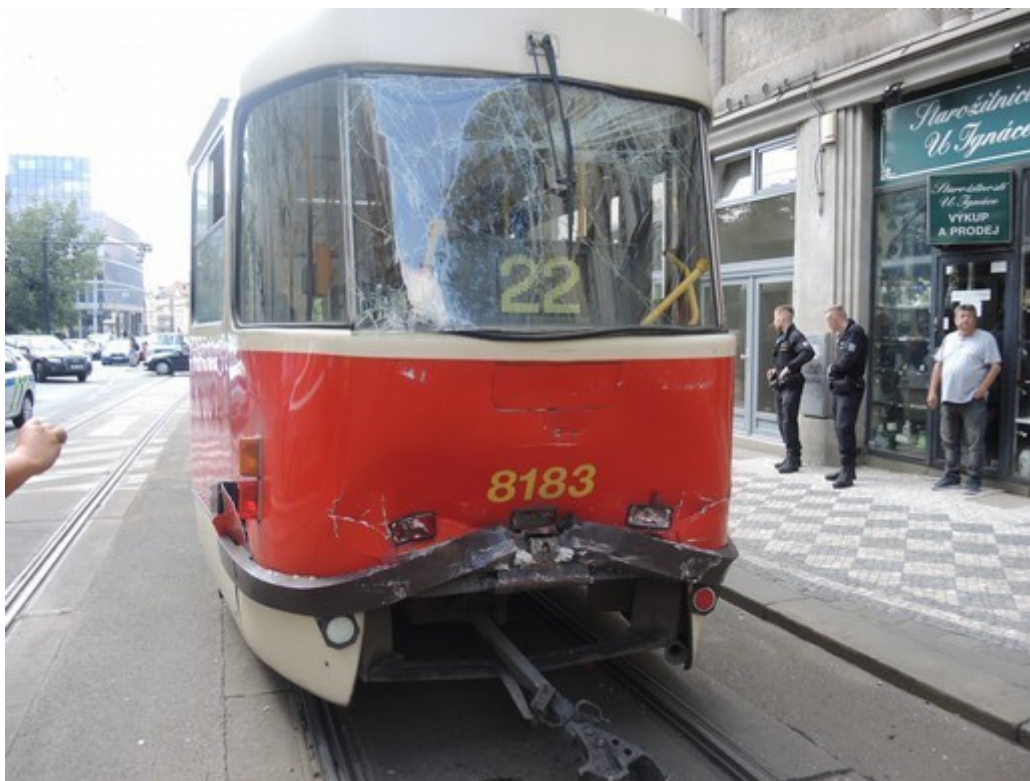
Obr. č. 7: DV ev. č. 8183 při odjezdu z místa MU
