The Rail Safety Inspection Office

Zpráva o výsledcích šetření příčin a okolností vzniku mimořádné události

Srážka vlaku Nex 48397 (samostatné hnací drážní vozidlo) s drážním vozidlem řazeným na konci nákladního vlaku Nex 48325 na dráze železniční, celostátní, mezi železničními stanicemi Děčín-Prostřední Žleb a Děčín hlavní nádraží

Investigation Report of Railway Accident

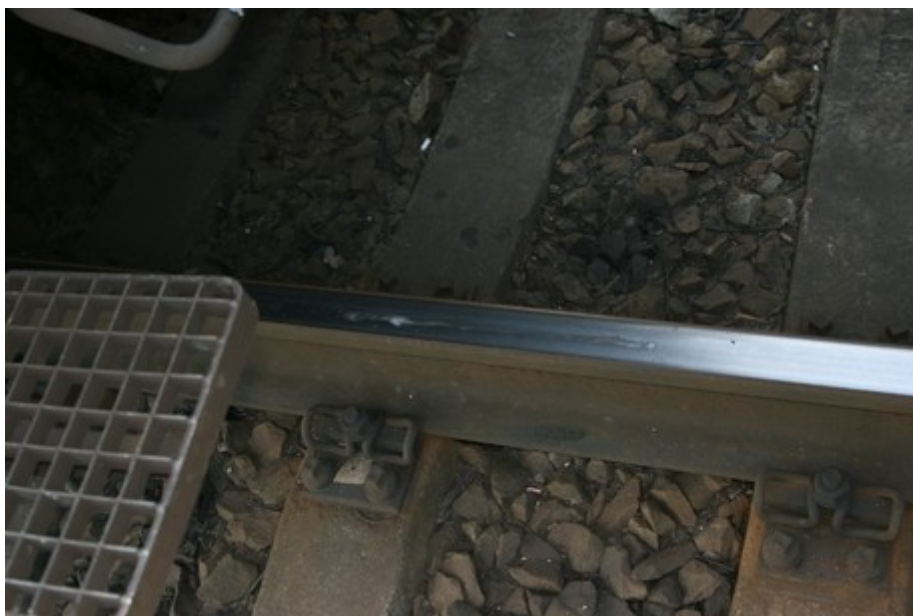
Obr. č. 1: Stopa po posunutí DV vlaku Nex 48325

- místo srážky HDV 91 80 6186 237-4D-LTE s DV ř. Habiikks¹⁰ č. 83 80D-TWA 2789 019-6 vlaku Nex 48325 bylo určeno v km 1,971;
- od km 1,971 je na obou kolejnicích viditelná 165 cm dlouhá lesklá čára ke kolům poslední nápravy posledního DV vlaku Nex 48325;

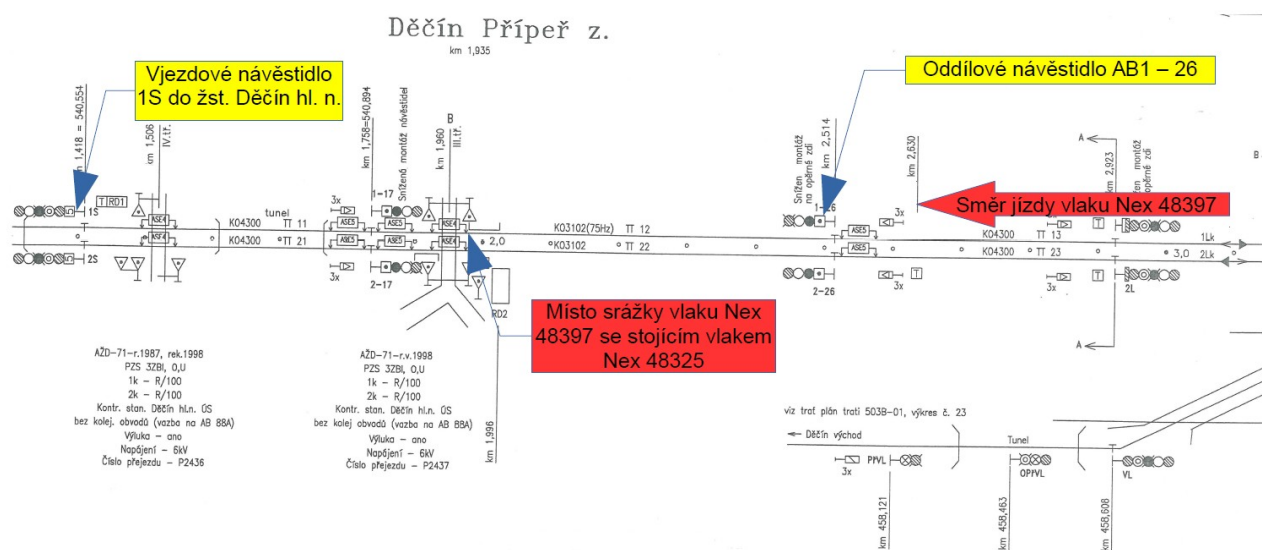
Obr. č. 3: Situace na místě vzniku MU

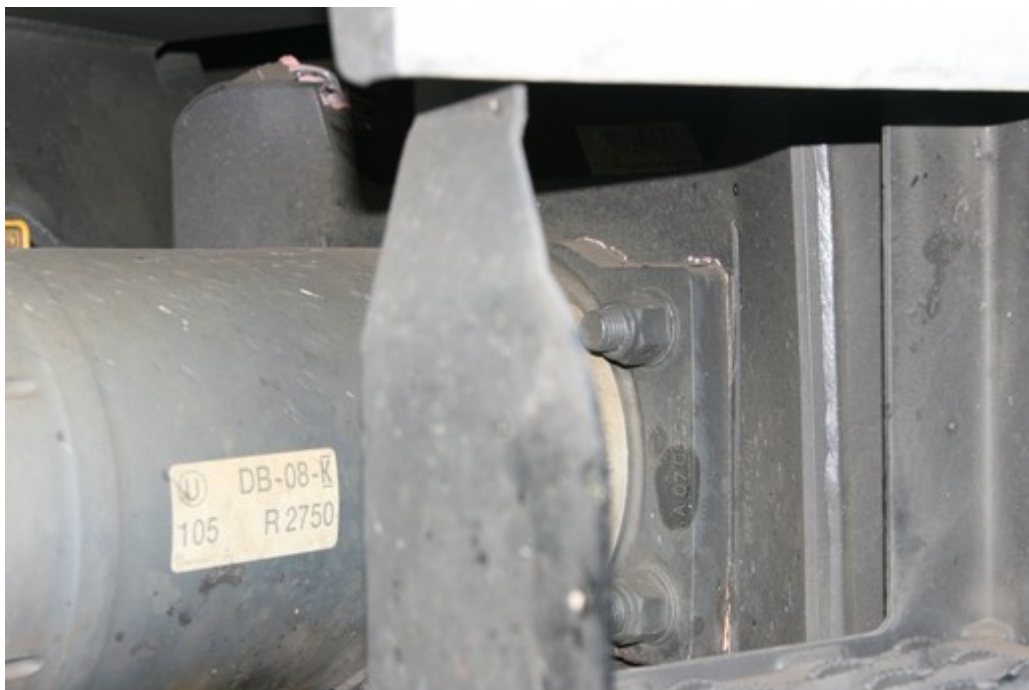
- železniční svršek, součásti dráhy a TV jsou bez viditelného poškození;
- v km 1,971 se nachází čelo HDV 91 80 6186 237-4D-LTE, levý přední nárazník ve směru jízdy HDV má poškozenou deformační zónu;

Obr. č. 4: Poškození deformační zóny HDV 91 80 6186 237-4 D-LTE

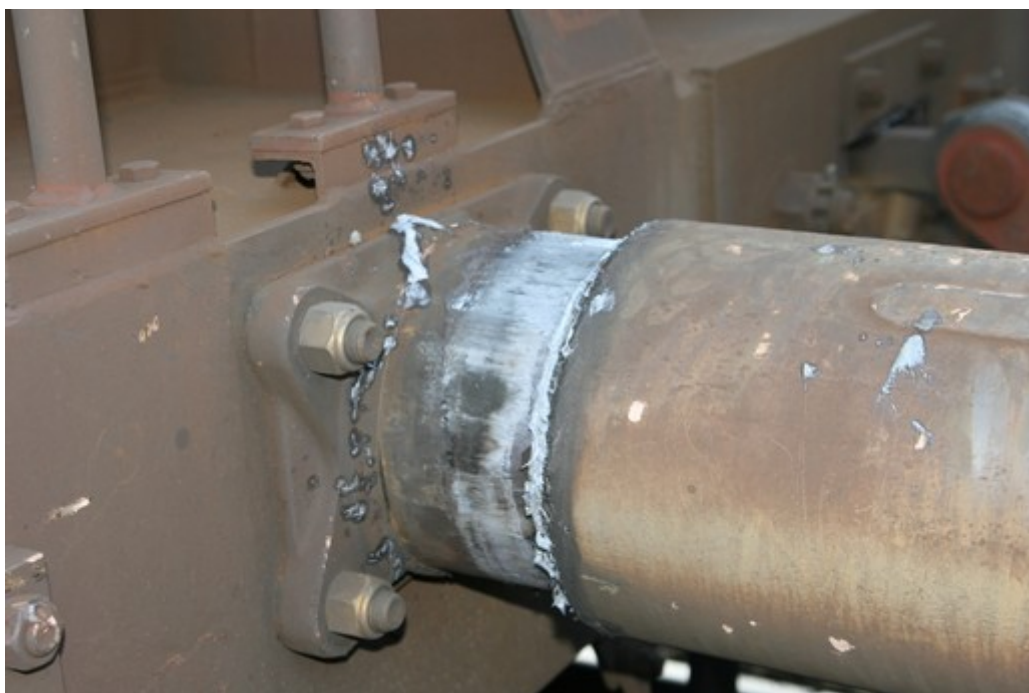
- DV ř. Habiikks¹⁰ č. 83 80D-TWA 2789 019-6 je opatřeno návěstí „Konec vlaku“, má poškozený čelník, nárazníky, posuvné dveře jsou vyraženy ze zámků. Mazivo z nárazníků je obtisknuto na čelnících;
- druhé DV od konce vlaku Nex 48325 není dle vyjádření vozmistra ITL poškozen, mazivo nárazníků je obtisknuto na obou čelnících DV;
- třetí DV od konce vlaku Nex 48325 ř. Habiikks¹³ č. 83 80D-TWA 2789 108-7 má poškozený čelník a nárazníky;
- na dalších třech DV je mazivo nárazníků obtisknuto na čelnících;
- v čele vlaku Nex 48325 je HDV 91 80 6186 246-5-D-ITL majitele ITL Deutschland bez poškození;
- ohledáním místa vzniku MU bylo zjištěno, že oddílové návěstidlo AB 1-26 je umístěno na zárubni opěrné zdi, je stožárové, označené návěstí „Stanoviště oddílového návěstidla“ a viditelnost návěstí není rušena.

Obr. č. 5: Stlačení levého nárazníku posledního TDV vlaku Nex 48325

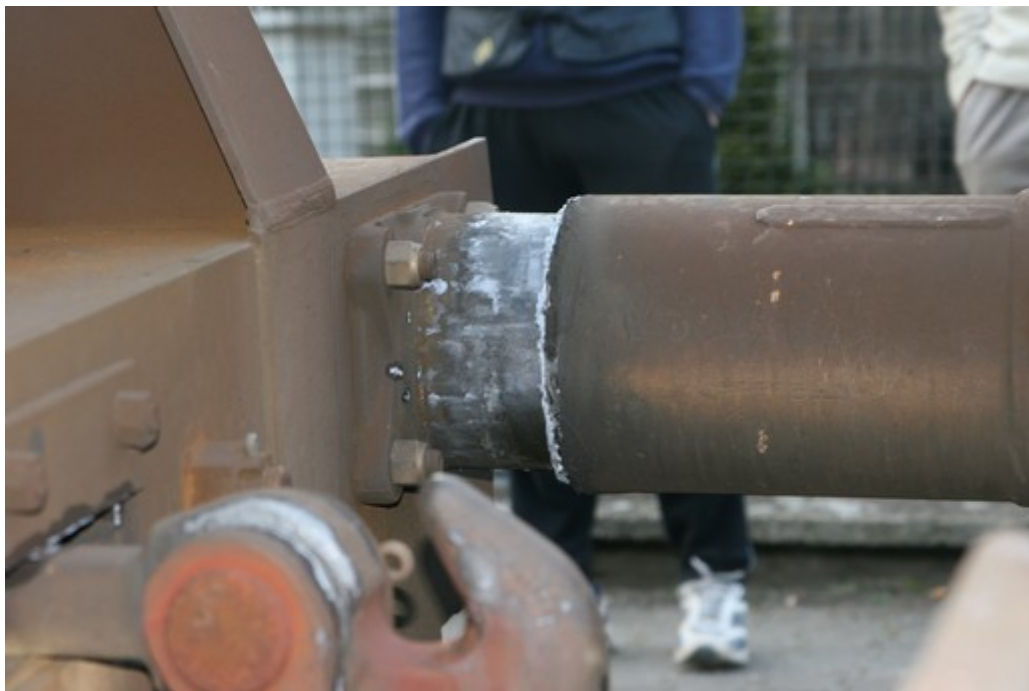
Obr. č. 6: Stlačení pravého nárazníku posledního TDV vlaku Nex 48325

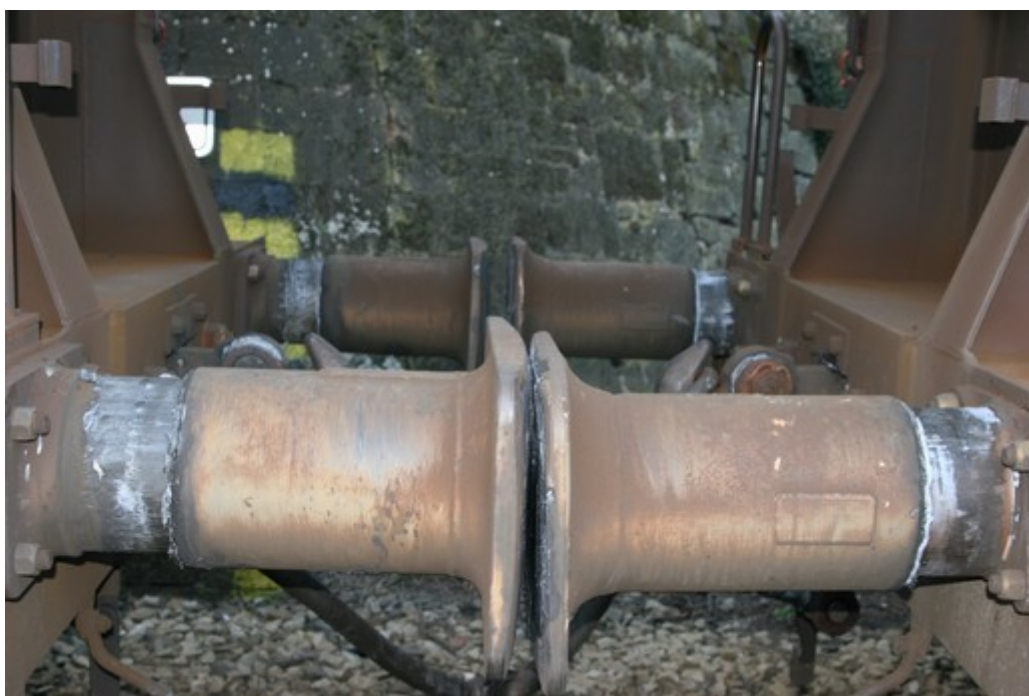
Obr. č. 7: Stlačení nárazníků mezi posledním a předposledním TDV vlaku Nex 48325
