Drážní inspekce
The Rail Safety Inspection Office

Zpráva o výsledcích šetření příčin a okolností vzniku mimořádné události

Srážka zlomené části kardanové hřídele hnacího drážního vozidla řady 843 přesahující obrys vozidla s částí stavby dráhy, za jízdy vlaku Os 3442, mezi železničními stanicemi Ostrava-Třebovice a Děhylov, s následným únikem ekologicky závadných látek a požárem

Investigation Report of Railway Accident

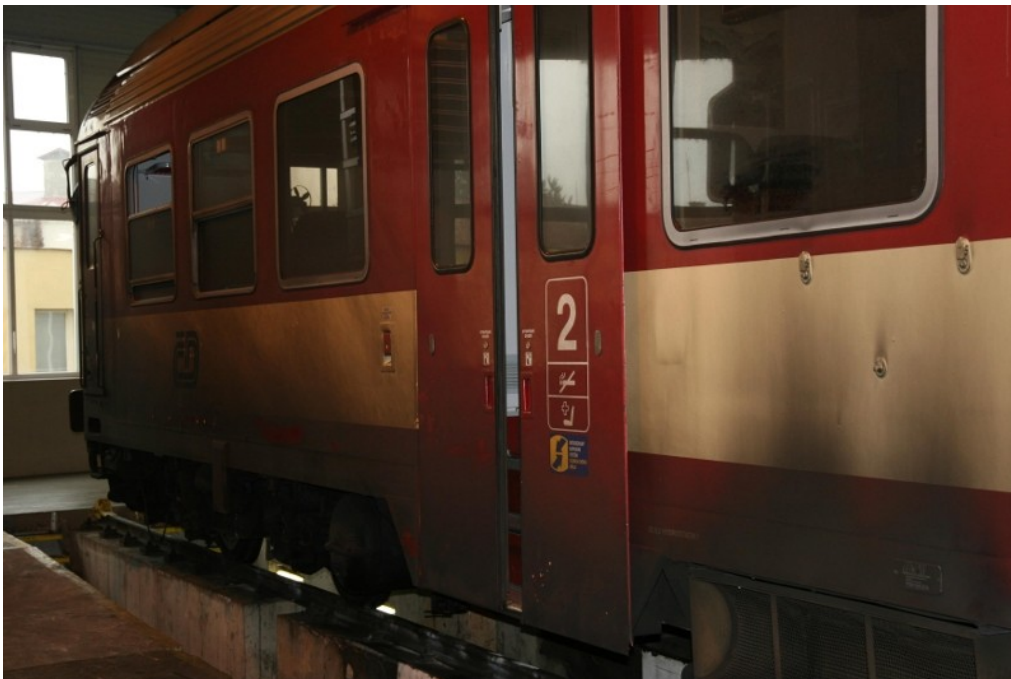
Obr. č. 1: Pohled na ohořelé HDV 843.021-7

- HDV 843.021-7 – mechanické poškození kardanové a spojovací hřídele pomocných pohonů spalovacího motoru „A“, destrukce slučovací převodovky, proražení naftových nádrží, proražení bloku spalovacího motoru „B“, vlivem vysokých teplot ohořelá pryžová hadice a ohořelá izolace elektroinstalace. Požárem byl poškozen lak vozové skříně DV;
- TDV 50 54 29-29 019-8 – mechanické poškození (proražení) palivové nádrže, poškozený brzdový kotouč, brzdový vzduchojem, skříň topení, hlavní a napájecí potrubí, vlivem vysokých teplot byla tepelně ovlivněna dvojkolí, poškozeny pryžové hadice a ohořelá izolace elektroinstalace. Požárem byl poškozen lak vozové skříně DV;
- TDV 50 54 80-29 217-4 – mechanické poškození (proražení) palivové nádrže, vlivem vysokých teplot poškozena elektroinstalace vedená spodkem DV, poškozen lak podvozků a vozové skříně DV.

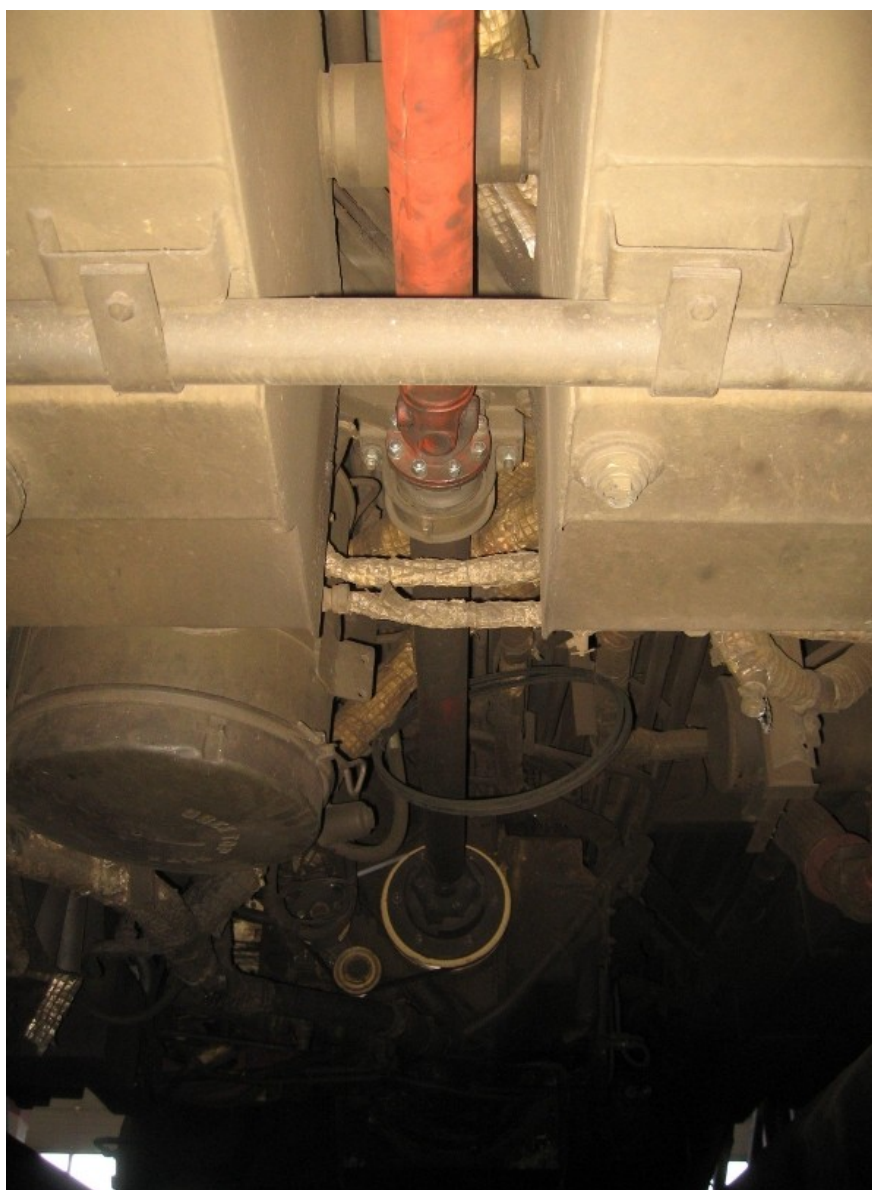
Spojovací hřídele jsou od obou spalovacích motorů vedeny volným prostorem pod podlahou HDV podél chladicích bloků spalovacích motorů. Kardanová hřídel od spalovacího motoru „A“ je vedena volným prostorem pod podlahou HDV. Kardanová hřídel od spalovacího motoru „B“ je vedena pod podlahou HDV mezi palivovými nádržemi, každá o objemu 450 l. Spojovací i kardanová hřídel nejsou v žádném místě zajištěny bezpečnostními třmeny pro zabránění nežádoucí destrukce okolí hřídelí v případě závady, která se projeví uvolněním rotující hřídele nebo její části.

Obr. č. 3: Vedení kardanové hřídele spalovacího motoru „B“ mezi palivovými nádržemi

- upevňovat u používaných drážních vozidel vývažky kardanových hřídeli způsobem, který tepelně neovlivní jakost a plasticitu materiálu hřídele;
- zajistit spojovací a kardanové hřídele u používaných drážních vozidel bezpečnostními třmeny nebo klecí proti nežádoucímu poškození okolí hřídelí tak, aby žádná uvolněná část nekontrolovaně rotující hřídele nepřesáhla obrys vozidla, neohrozila bezpečnost osob a bezpečnou funkci staveb a zařízení a neohrozila životní prostředí;

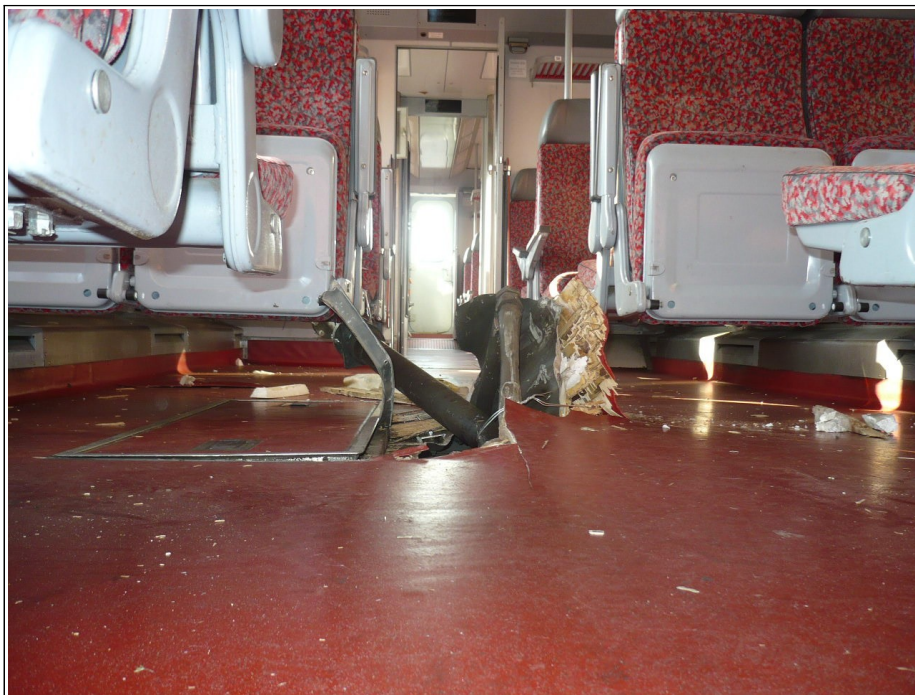
DI eviduje obdobnou MU ze dne 27. 05. 2010 ve 22:05 h, kdy mezi žst. Háj ve Slezsku a zastávkou Lhota u Opavy za jízdy vlaku Os 3450 došlo k roztržení pružného kloubu spojovací hřídele pomocných pohonů mezi spalovacím motorem „A“ a slučovací převodovkou HDV 843.021-7, mající za následek proražení podlahy HDV a průnik uvolněné spojovací hřídele do oddílu pro cestující, viz obr. č. 4.

Bezprostřední příčinou vzniku této MU byla vada materiálu pružného kloubu spojovací hřídele pomocných pohonů.

Obr. č. 4: Průnik spojovací hřídele do oddílu pro cestující

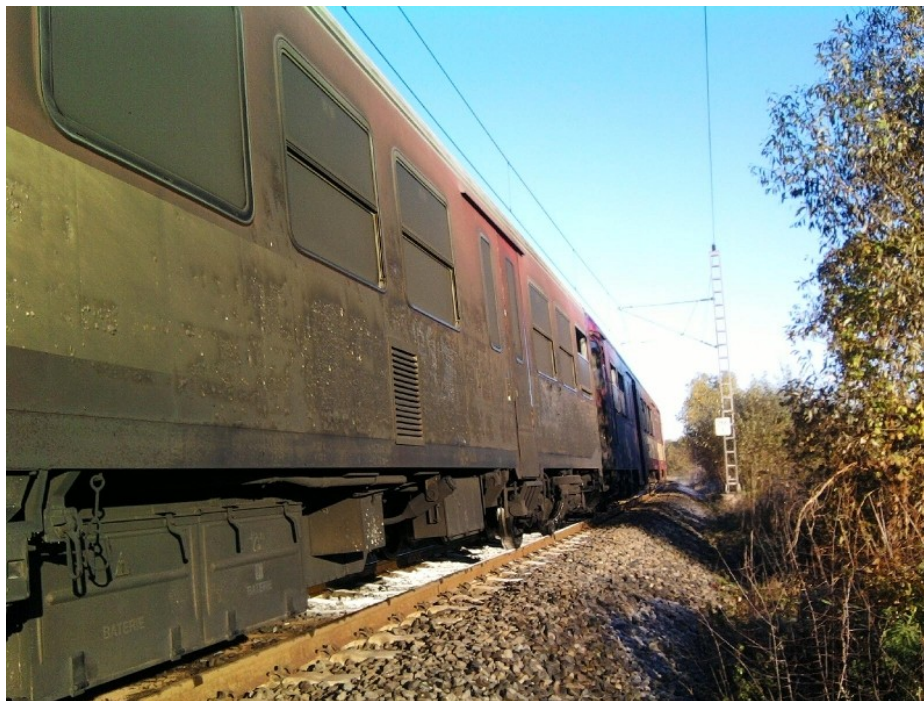
Obr. č. 5: Celkový pohled na ohořelá DV v místě zastavení vlaku Os 3442 v km 266,800

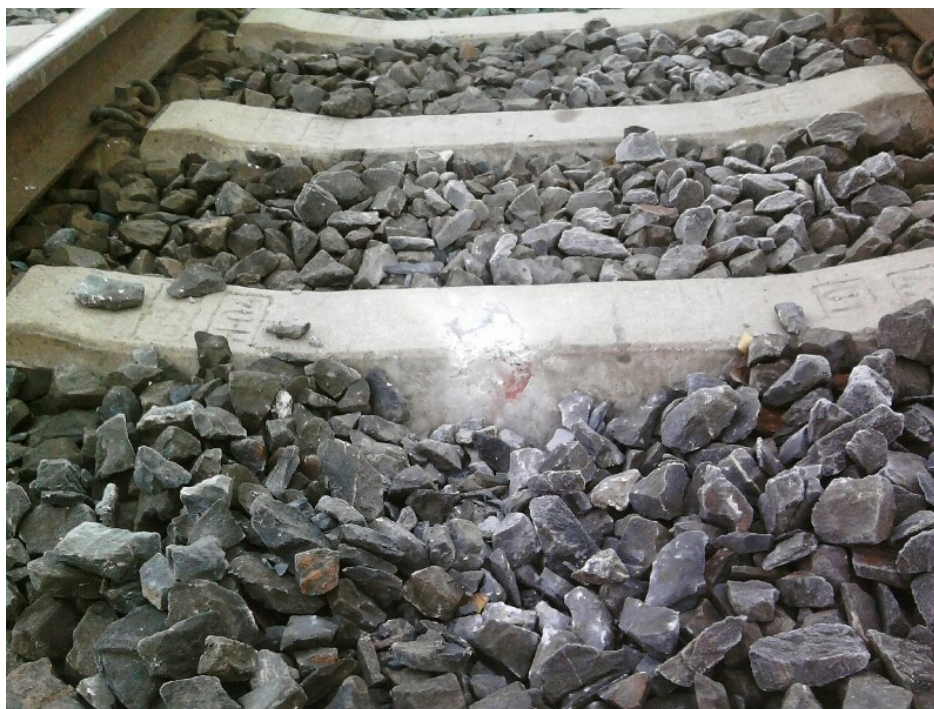
- 04:05:05 h vznik MU, kdy uvolněná, rotující zadní část kardanové hřídele, při rychlosti blížící se $89 \text{ km}\cdot\text{h}^{-1}$, narazila do železobetonového příčného pražce kolejového roštu;

Obr. č. 6: Místo vzniku MU km 265,960

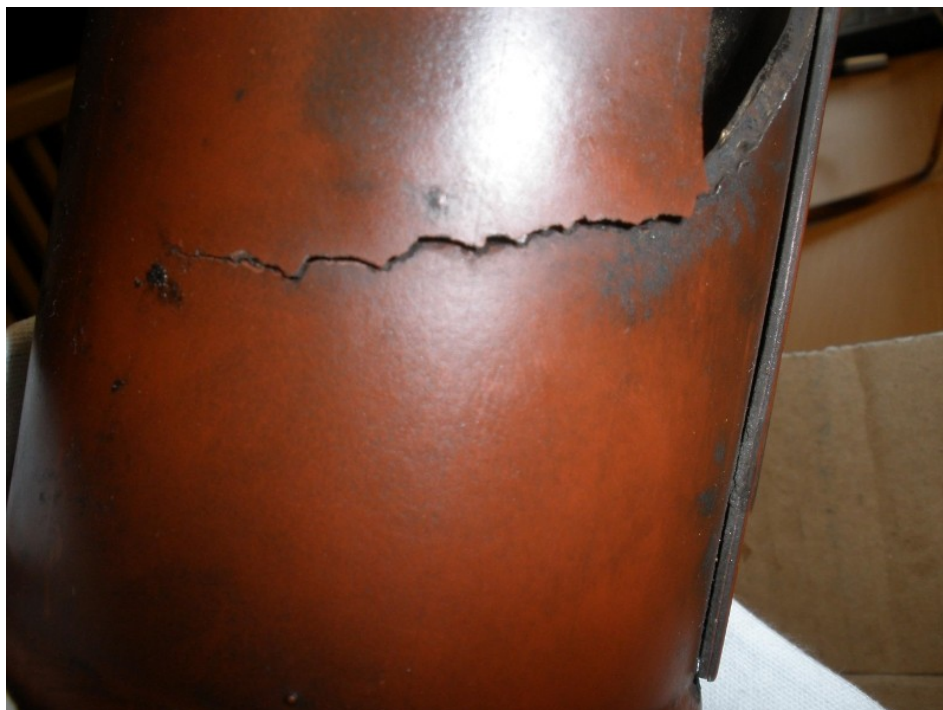
Ze závěrů komisionální prohlídky HDV 843.021-7 vyplývá, že příčinou vzniku MU byl lom kardanové hřídele pomocných pohonů, č. 442-17200-113-7, spalovacího motoru „A“ v místě bodového upevnění vývažku. Vyvážení kardanové hřídele bylo provedeno přivařením tří vrstev vývažků. První dvě vrstvy vývažku byly na tělo trubky upevněny najednou, pěti bodovými svary. Třetí vrstva vývažku menšího rozměru byla na předešlé vývažky upevněna třemi bodovými svary. Vzhledem k destrukci kardanové hřídele

K lomu těla trubky kardanové hřídele došlo únavovým poškozením, iniciovaným v důsledku použitého způsobu upevnění vyvažovacích tělísek bodovými svary. Tento způsob upevnění byl zvolen dodavatelem (výrobce) kardanové hřídele, společností ML Tuning, spol. s r. o., protože TP MSV 74/95 s dodatkem č. 1, 2 a technická dokumentace HDV řady 843, dle kterých bylo HDV 843.021-7 schváleno, **způsob upevnění vyvažovacích tělísek na tělo trubky kardanové hřídele pomocných pohonů nijak neupravují**. Způsob a technologie upevnění vyvažovacích tělísek byl v tomto případě ponechán na dodavateli

Lom kardanové hřídele pomocných pohonů, č. 442-17200-113-7, byl iniciován v místě upevnění vývažku bodovým svarem. Tento způsob upevnění vývažku měl za následek tepelné ovlivnění a změnu plasticity materiálu těla trubky kardanové hřídele v místech bodových svarů, vznik únavových trhlin a v konečném důsledku zlomení hřídele a vznik MU.

Obr. č. 7: Detail lomu těla trubky kardanové hřídele

- do doby zajištění výše uvedených spojovacích a kardanových hřídelí bezpečnostními třmeny nebo klecí proti nežádoucímu poškození okolí hřídelí při uvolnění hřídele nebo její části, zařadit do povinné náplně pravidelné údržby drážních vozidel (provozního ošetření a periodických prohlídek) kontrolu těla trubek těchto kardanových a spojovacích hřídelí, přičemž z preventivního účelu provést jednorázovou kontrolu těla trubek kardanových a spojovacích hřídelí u všech v úvahu přicházejících HDV v nejkratším možném termínu.

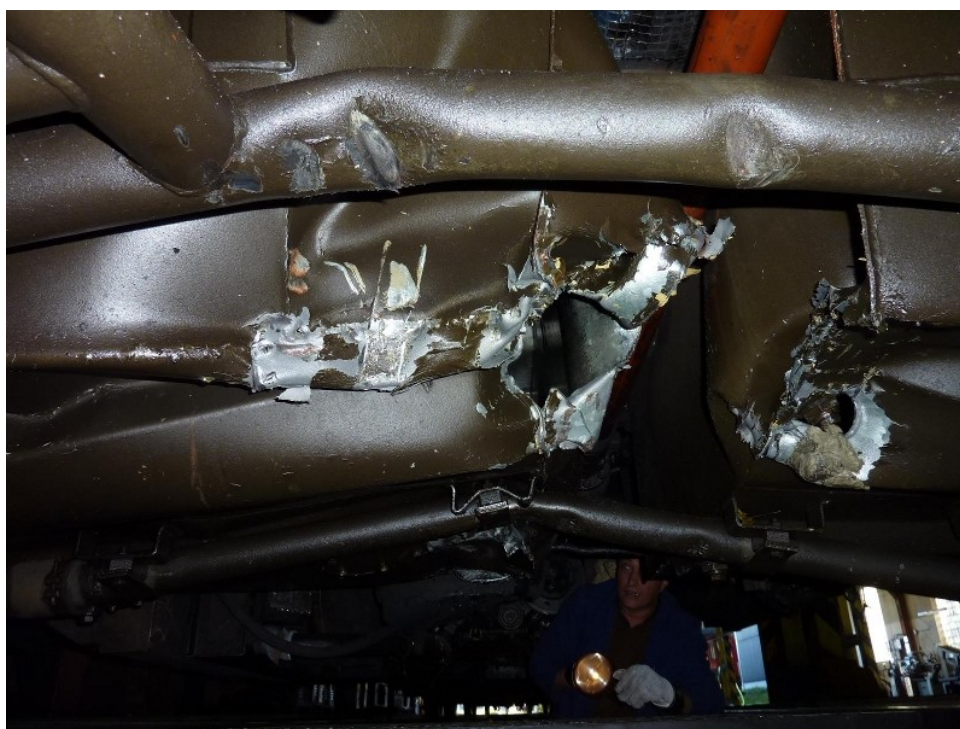
Obr. č. 8: Poškozená palivová nádrž HDV 843.021-7
