## **Závěrečná zpráva o výsledcích šetření mimořádné události**

Střetnutí vlaku Os 5432 s osobním automobilem na železničním přejezdu P3096  
mezi železničními stanicemi Turnov a Sychrov

## **Accident and incident investigation report**

Collision of the regional passenger train No. 5432 with a car at the level crossing  
No. P3096 between Turnov and Sychrov stations

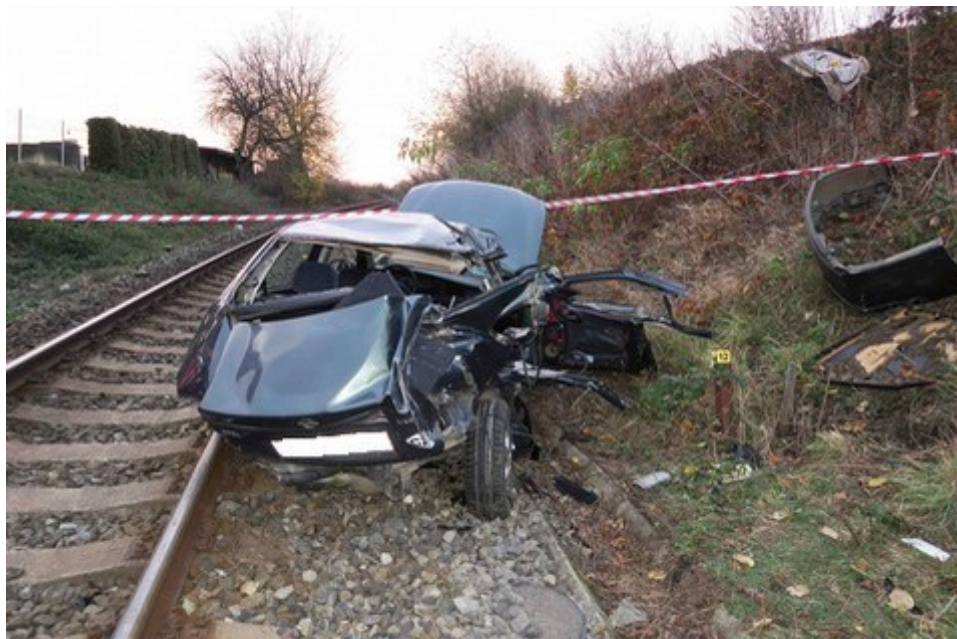
Obr. č. 1: Pohled na osobní automobil po vzniku MU

- vpravo od koleje ve směru jízdy vlaku Os 5432 v mělkém odvodňovacím kanálu byl odhozený poškozený osobní automobil, svým levým bokem podél koleje, svým čelem ve směru jízdy vlaku a svou zadní částí směrem k přejezdu;

- v době ohledání se OA svou levou boční částí nacházel těsně vedle pravého kolejnicového pásu ve směru jízdy vlaku, podél tratě viz obr. č.1;
- zadní část OA byla 8 m za ŽP (tj. v km 126,073);

- levé zadní kolo bylo 9 m za ŽP (tj. v km 126,074);
- levé přední kolo bylo 12 m za ŽP (tj. v km 126,077);
- OA byl zcela zničen. Části OA (dveře, nárazník, kolo, výfuk, atd.) se nacházely v okolí OA. Čelní sklo bylo popraskané, ale vcelku, ostatní skla byla vysypaná. Uvnitř automobilu na pravých předních dveřích byly stopy krve a lidské tkáně;

- pravá strana (střední a zadní část) OA byla po nárazu od vlaku zcela zdeformovaná;
- podle stop krve a lidské tkáně řidič OA nebyl připoután bezpečnostním pásem;

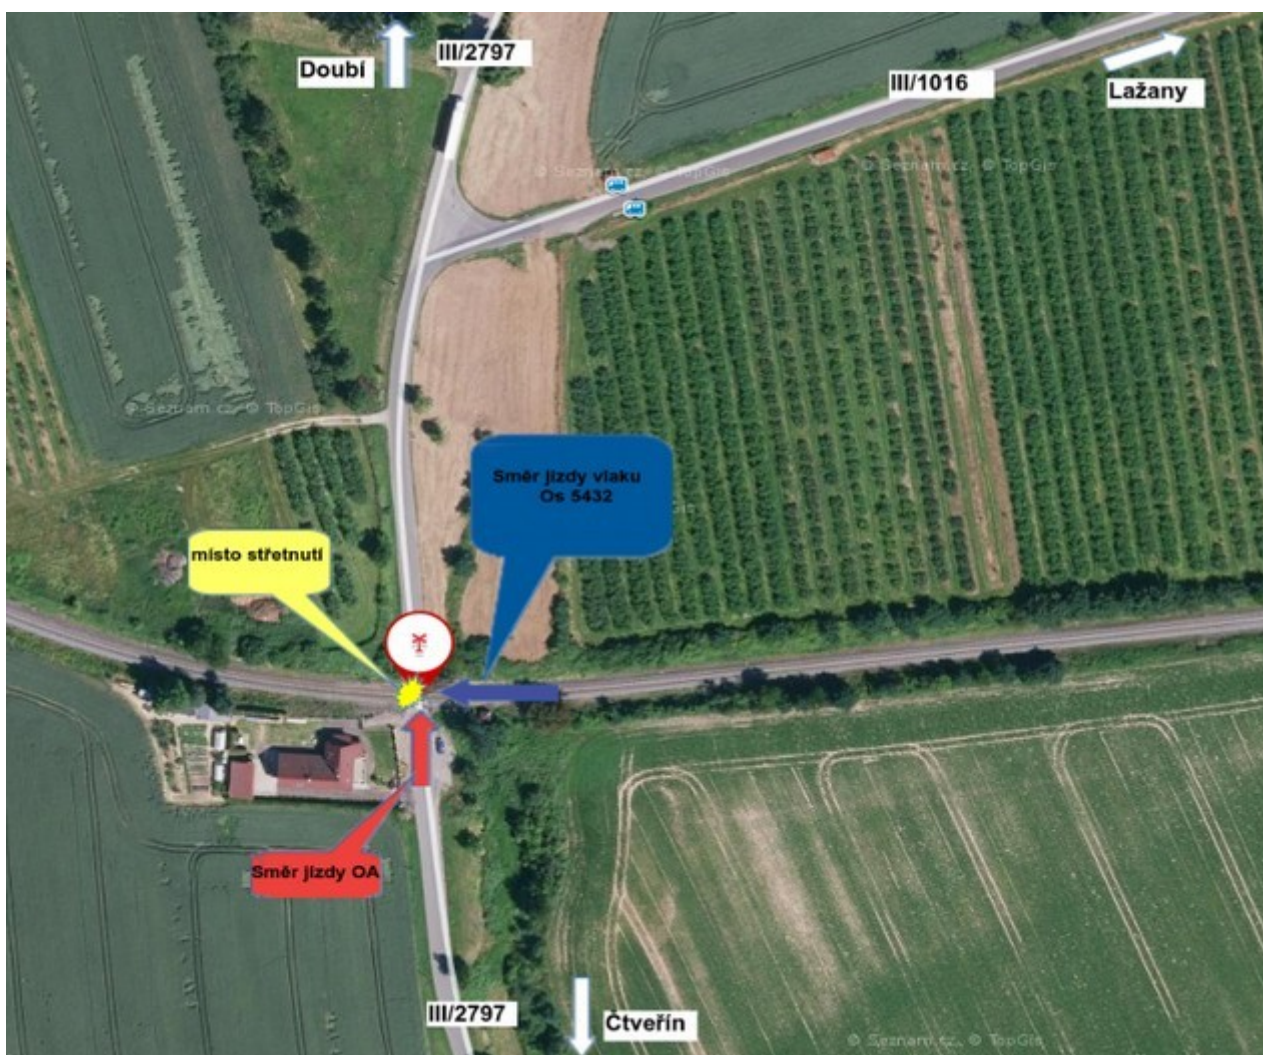
Dne 5. 11. 2018 vjel osobní automobil Opel Vectra (dále také OA) na železniční přejezd P3096 v době, kdy se k němu blížil vlak Os 5432 a PZS dávalo výstrahu. Následovalo střetnutí, při němž vlak čelně narazil do pravého boku OA ve směru jízdy OA. K vykolejení vlaku nedošlo.

Obr. č. 2: Schéma místa vzniku MU

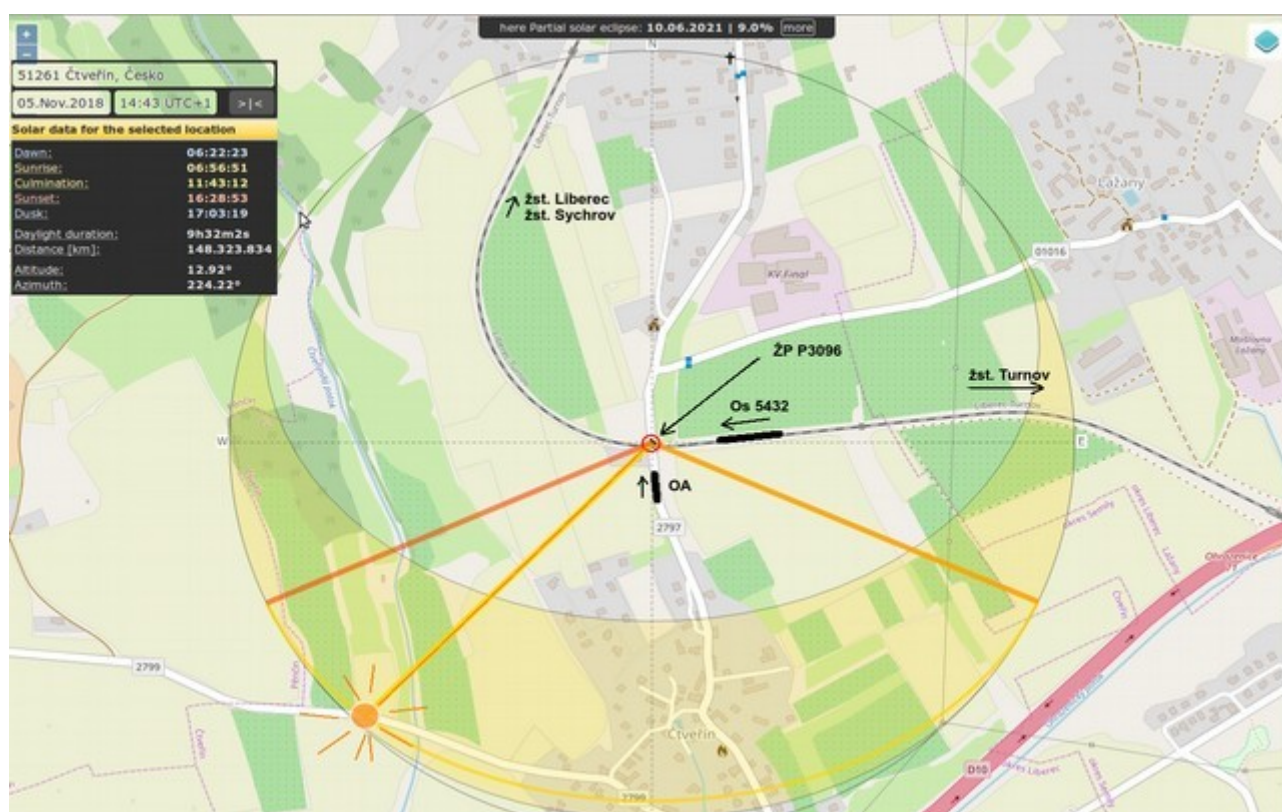
Možnost přímého oslnění řidiče OA sluncem bylo vzhledem ke směru jeho jízdy a orientování ŽP vyloučeno. Po dobu jízdy OA k ŽP směřovaly sluneční paprsky na řidiče OA zleva zezadu pod úhlem  $136^\circ$  vůči jeho směru jízdy. Jejich intenzita navíc nebyla taková, aby mohla zapříčinit snížení vnímání světelné výstrahy výstražníku. Na strojvedoucího vlaku Os 5432 před ŽP svítilo slunce zleva zepředu pod úhlem  $44^\circ$  vůči jeho směru jízdy.

Obr. č. 3: Poloha slunce v době vzniku MU

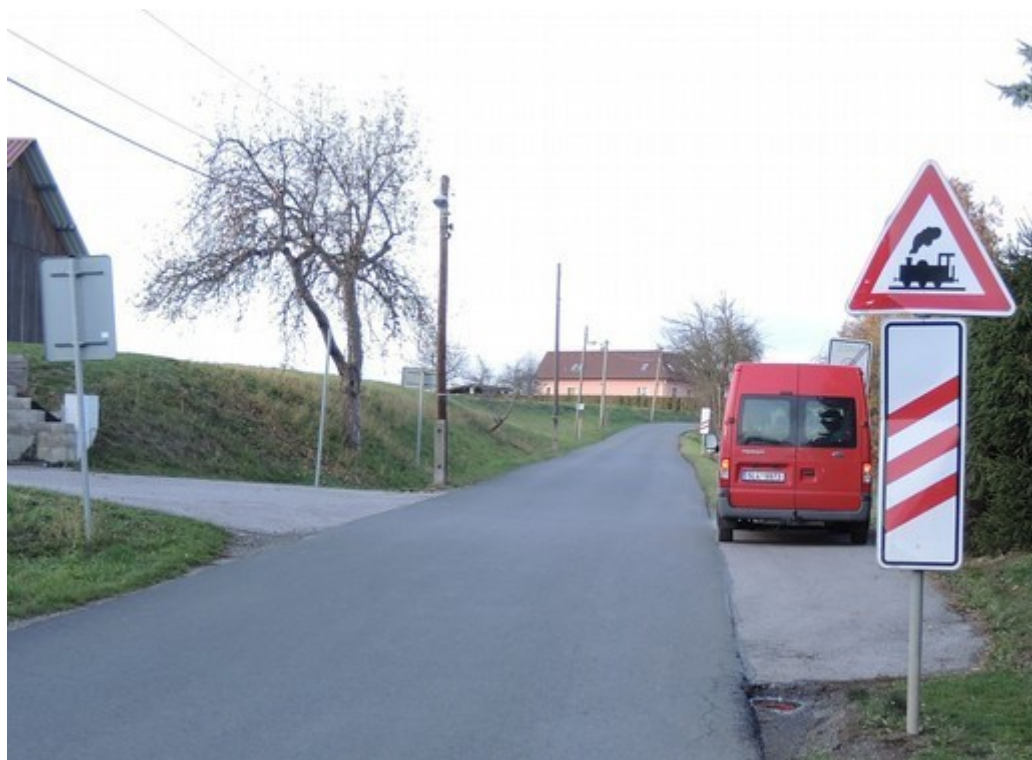
Dopravní značení na pozemní komunikaci č. III/2797 bylo v souladu s příslušnými předpisy pro provoz na pozemních komunikacích. Dopravní značky byly v době vzniku MU nepoškozené a dobře viditelné. Výstražný kříž a výstražník byly ze směru jízdy OA viditelné na vzdálenost 90 m.

Obr. č. 4: Viditelnost značky Železniční přejezd bez závor a Návěstních desek (240m a 160 m)

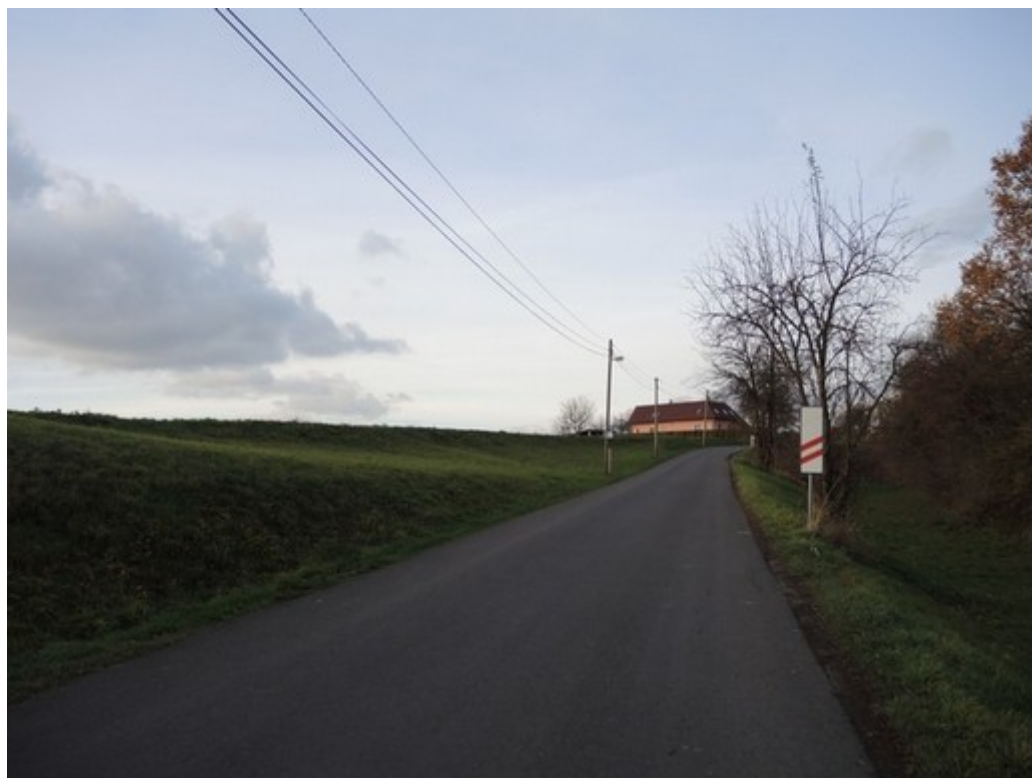
Obr. č. 5: Viditelnost Návěstních desek (160 m a 80 m)

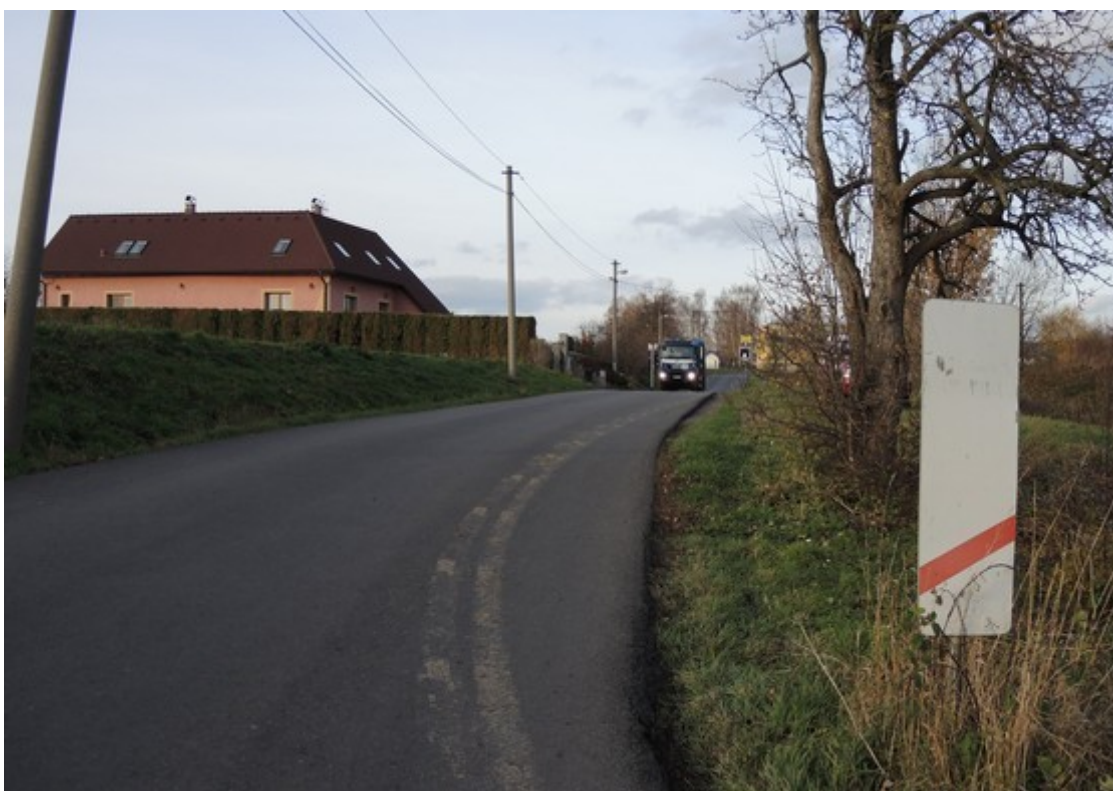
Obr. č. 6: Viditelnost Návěstní desky (80 m) a PZS s pozitivní signalizací

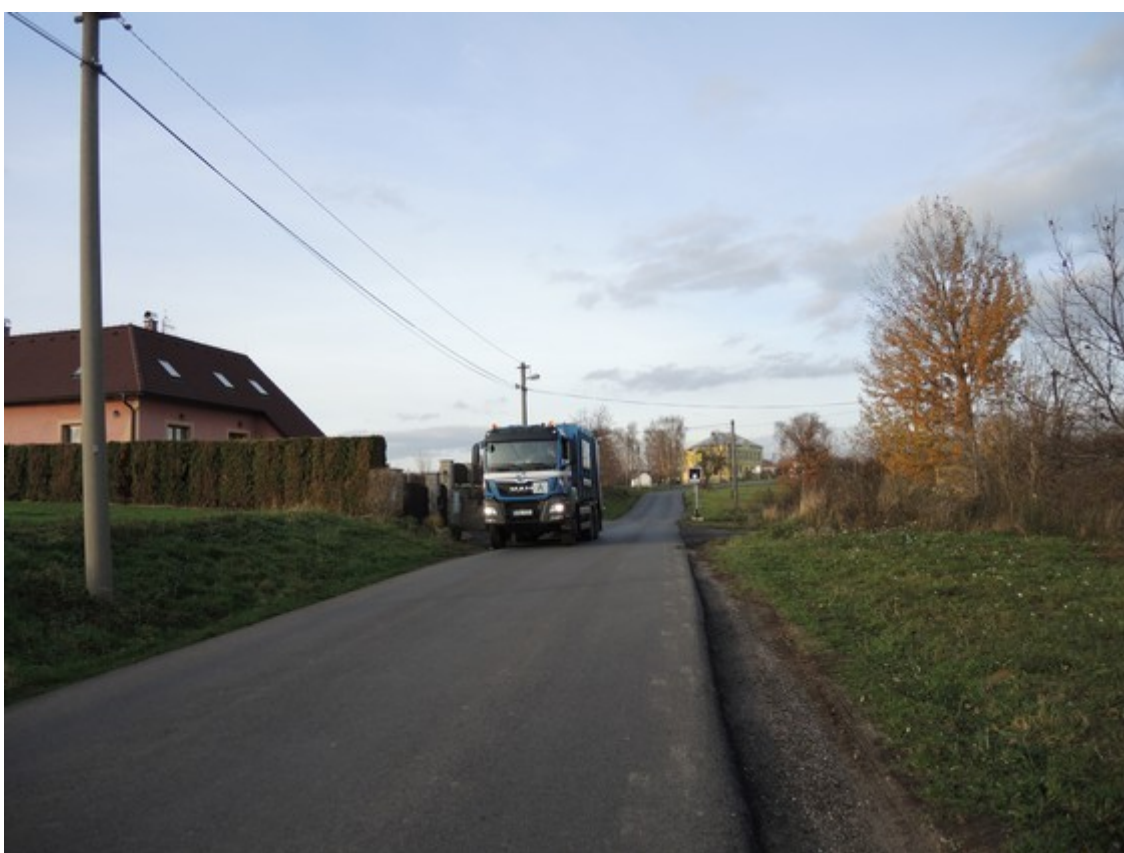
Obr. č. 7: Viditelnost PZS s pozitivní signalizací na 60 m

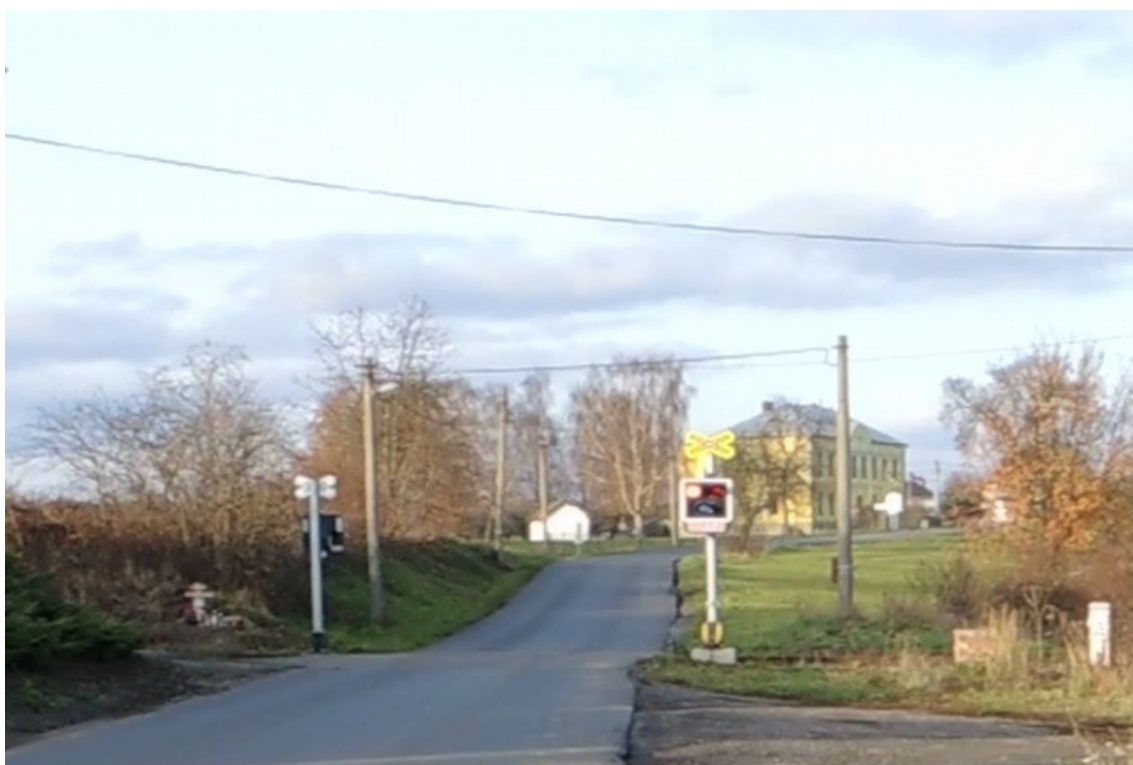
Obr. č. 8: Viditelnost PZS ve výstraze na 40 m za obdobných podmínek

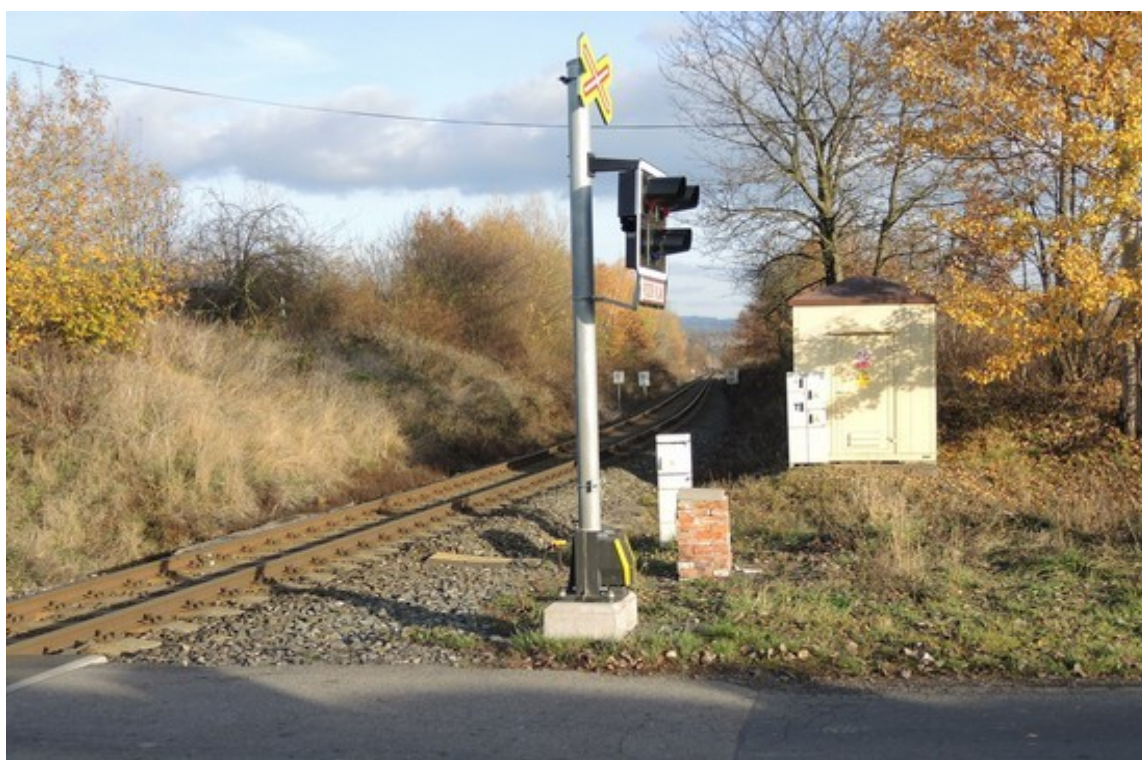
Obr. č. 9: Výhled řidiče OA na trať na 160 m, odkud přijel vlak Os 5432

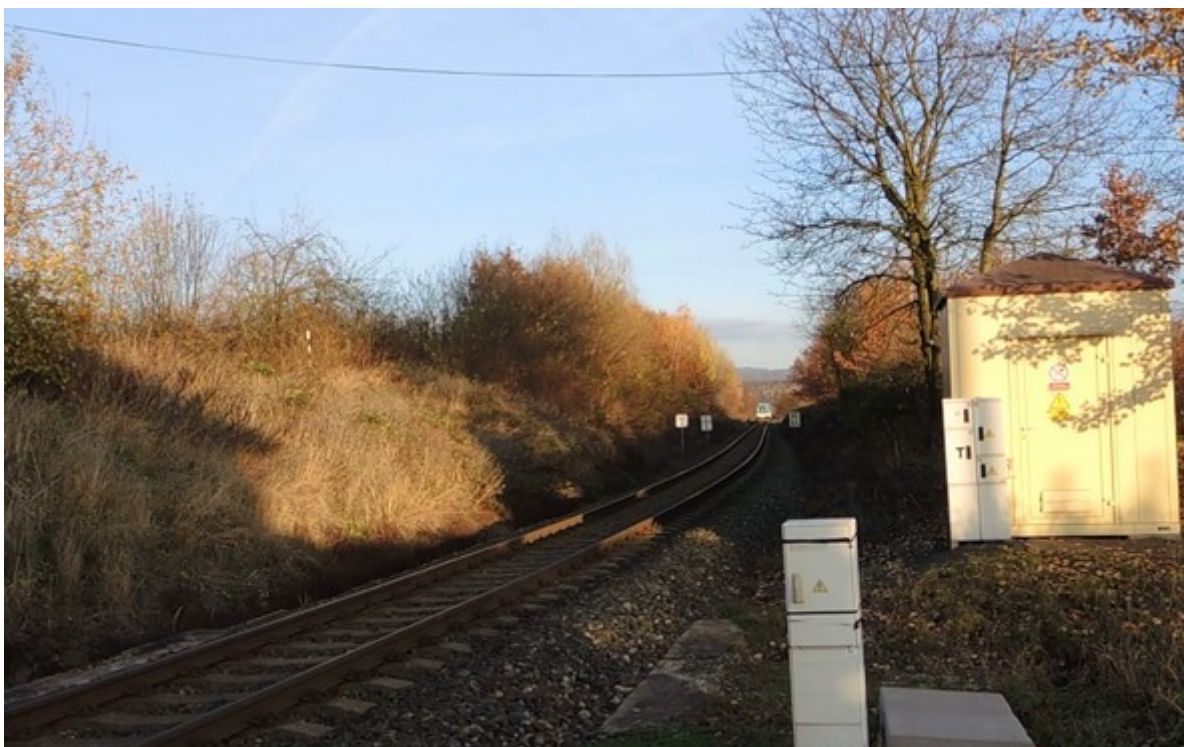
Obr. č. 10: Výhled řidiče OA na blížící se vlak, 14 s do příjezdu (cca 311 m)

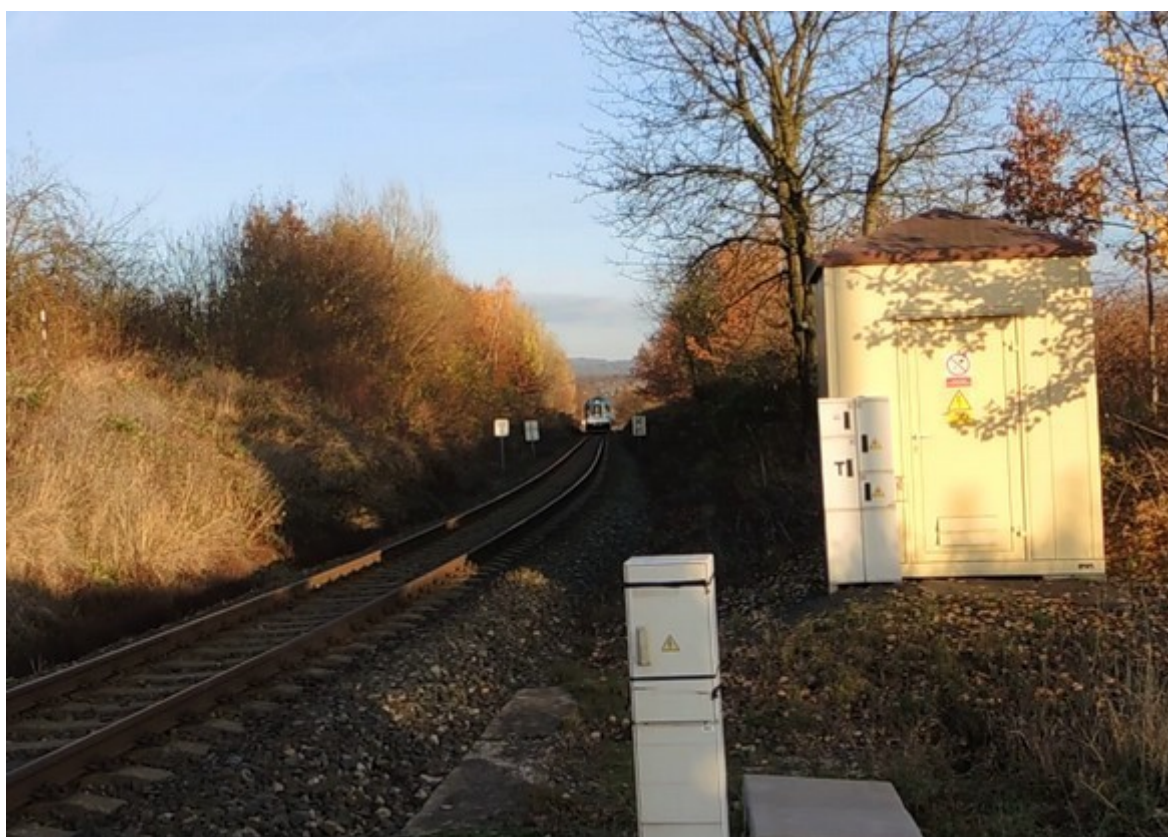
Obr. č. 11: Výhled řidiče OA na blížící se vlak, 10 s do příjezdu (cca 222 m)

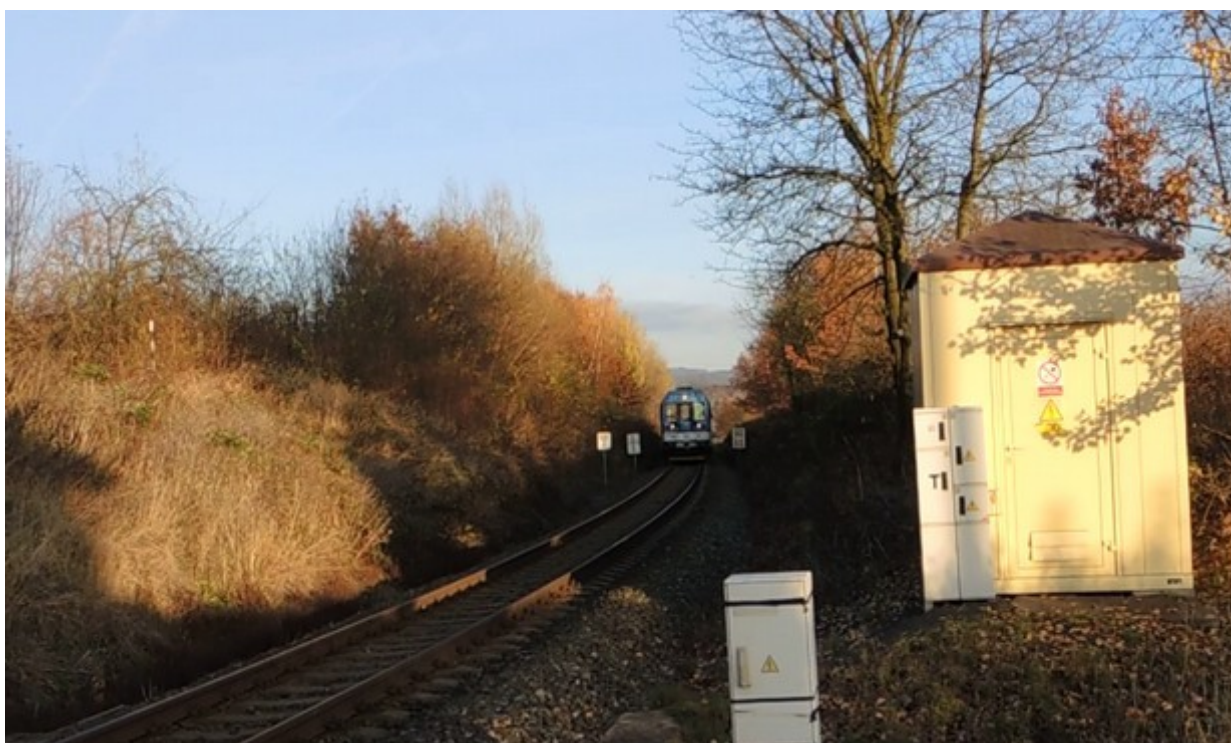
Obr. č. 12: Výhled řidiče OA na blížící se vlak, 5 s do příjezdu (cca 111 m)

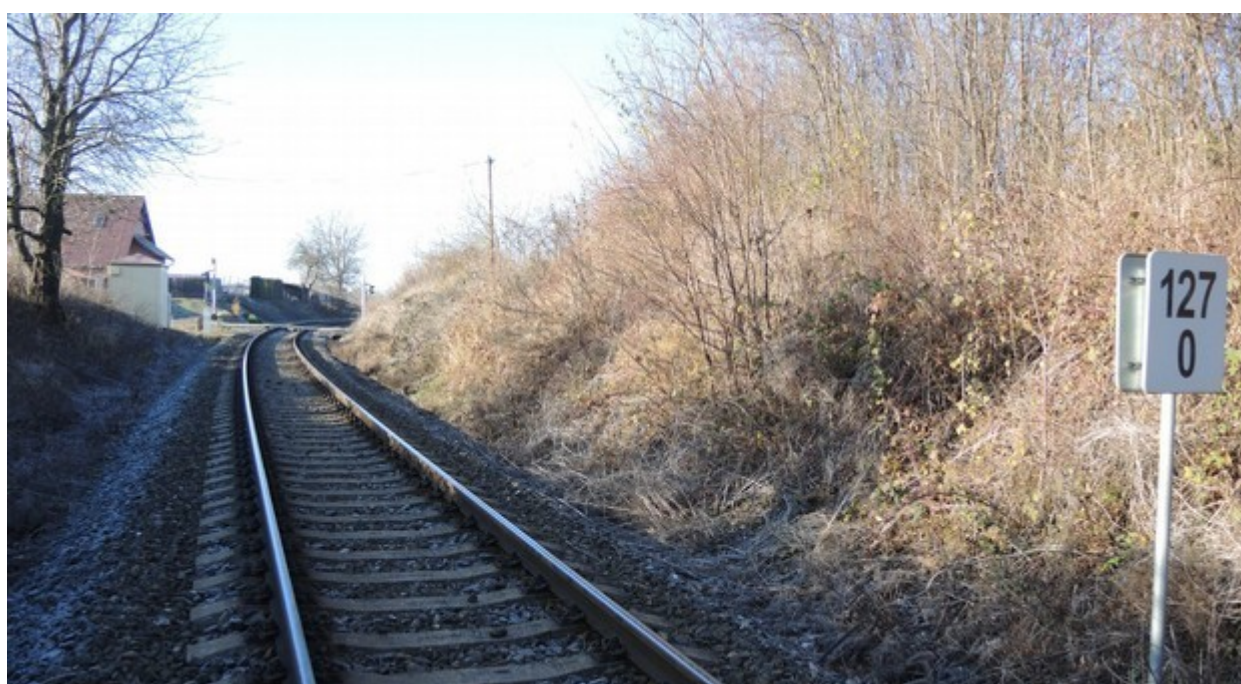
Obr. č. 13: Výhled strojvedoucího (Os 5432) na přejezd na vzdálenost 65 m
