## **Závěrečná zpráva o výsledcích šetření mimořádné události**

Nedovolená jízda vlaku Ex 350 za úroveň hlavního (odjezdového) návěstidla L2 s návěstí „Stůj“ a vjetí do postavené vlakové cesty pro vlak Os 17816 v železniční stanici Ejpovice

Unauthorized movement of the long distance passenger train No. 350 behind the main departure signal device L2 and its ride into the train route of the regional passenger train No. 17816 at Ejpovice station

č. j.: 6-712/2019/DI

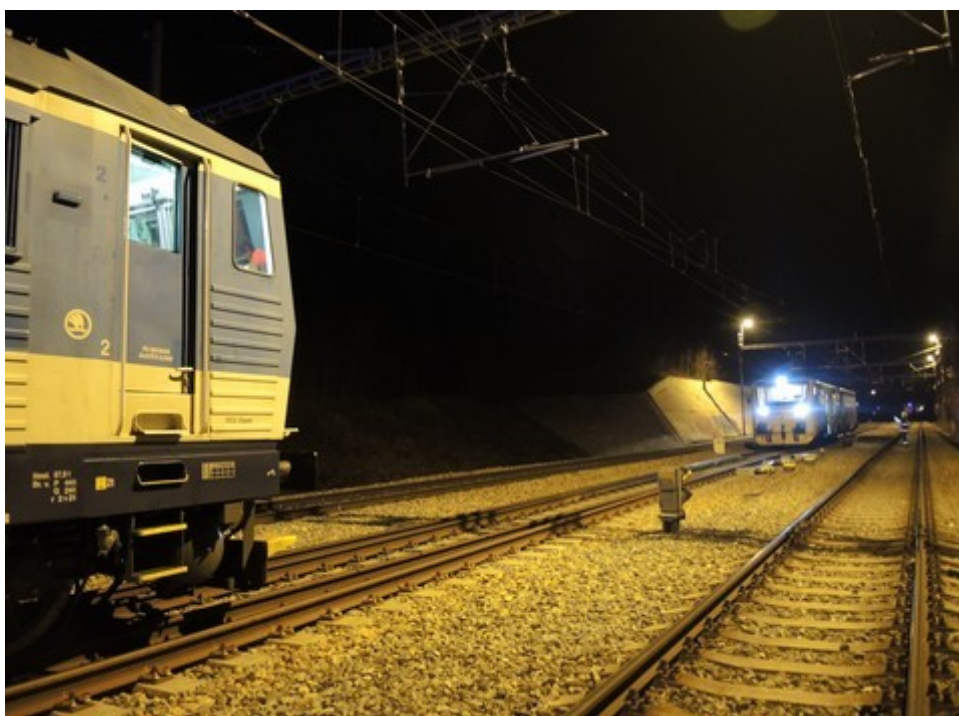
Obr. č. 1: Poloha vlaků při zastavení po vzniku MU

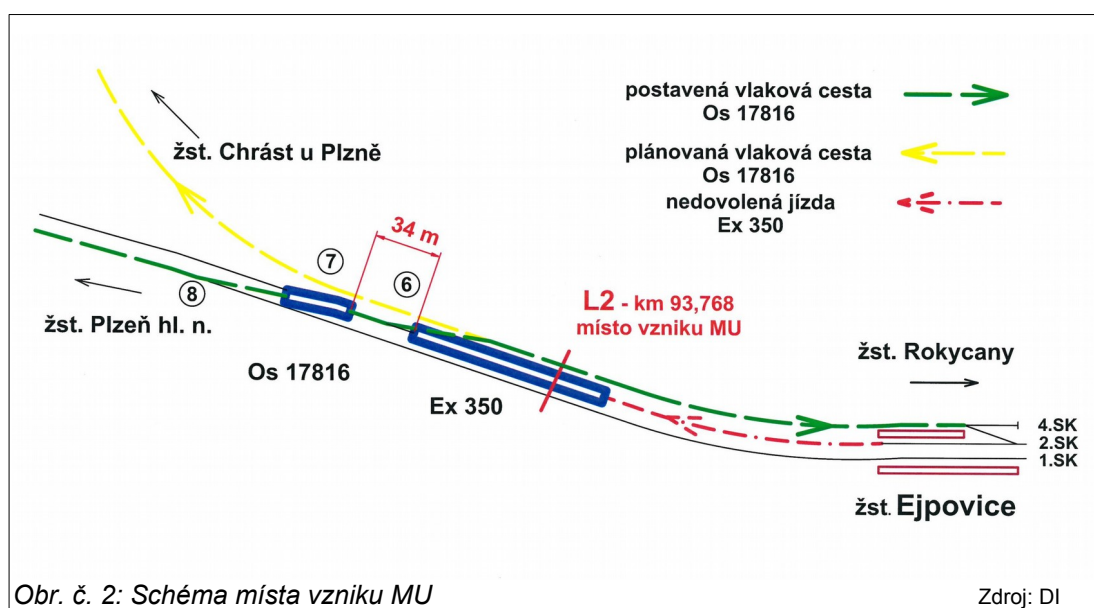
standardním způsobem vlakovou cestu pro zpožděný vlak Os 17816 ze žst. Plzeň hl. n. do dopravní D3 Radnice. Po vystřídání a po převzetí návěsti „Souhlas k odjezdu“ od vlakového doprovodu uvedl strojvedoucí vlak Ex 350 do pohybu. Po vyjetí z oblouku však zjistil, že na odjezdovém návěstidle L2 svítí návěst „Stůj“, a přestože neprodleně zahájil rychločinné brzdění, pro krátkou vzdálenost nedokázal před odjezdovým návěstidlem L2 zastavit. Čelo vlaku Ex 350 zastavilo ve vzdálenosti 100 m za odjezdovým návěstidlem L2 v oblasti srdcovky výhybky č. 6. Současně vjel do žst. Ejpovice na návěst „Rychlost 80 km·h<sup>-1</sup> a výstraha“ vlak Os 17816. Po zaregistrování světel vlaku, který se nacházel na koleji proti němu, zahájil strojvedoucí vlaku Os 17816 rychločinné brzdění. Čela obou vlaků zastavila od sebe na vzdálenost 34 m (viz obr. č. 2).

Obr. č. 2: Schéma místa vzniku MU

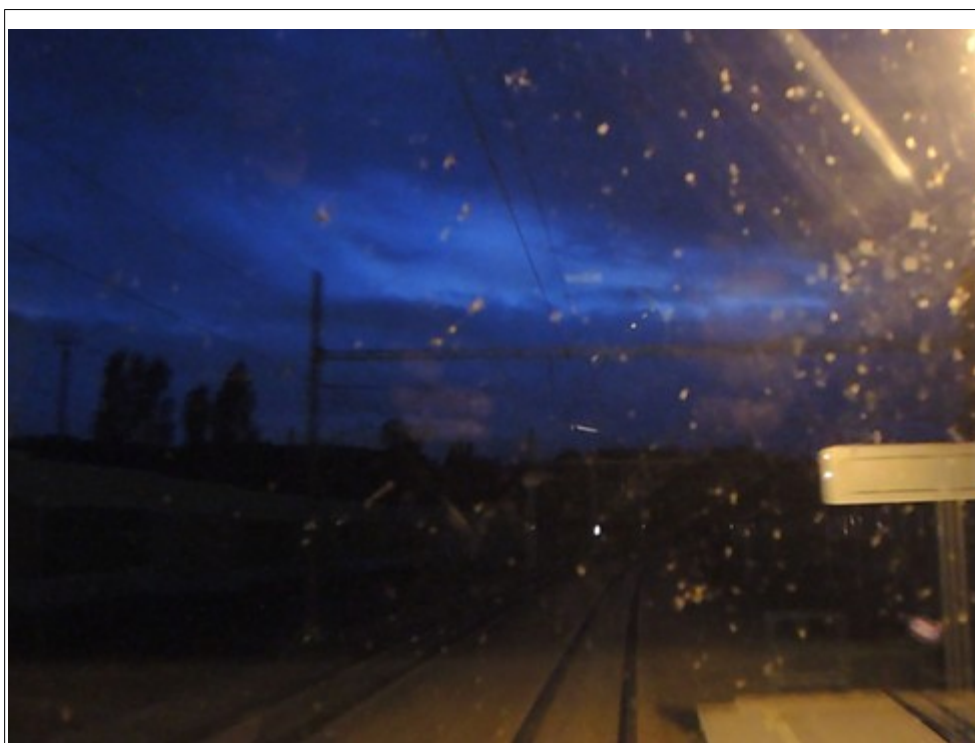
- na odjezdovém návěstidle L2, umístěném na návěstní lávce přímo nad 2. SK a platném pouze pro tuto SK, svítila návěst „Stůj“ (červené světlo);
  - od místa zastavení vlaku Ex 350 na 2. SK u konce ostrovního nástupiště v žst. Ejpovice nebyla návěst „Stůj“ odjezdového návěstidla L2 viditelná;

Následným ohledáním dne 27. 2. 2019 a kontrolní jízdou na stanovišti strojvedoucího HDV řady 362 po 2. SK dne 8. 3. 2019 bylo ověřeno, že od místa na konci nástupiště u 2. SK, tzn. místa odkud se vlak Ex 350 v době vzniku MU rozjžděl (km 93,330), není vidět návěst odjezdového návěstidla L2 (viz obr. č. 3). Viditelnost návěstí odjezdového návěstidla L2 byla zjištěna na vzdálenost 380 m.

Obr. č. 3: Ověření, že návěst odjezdového návěstidla L2 není z místa rozjezdu Ex 350 z HDV viditelná Zdroj: DI

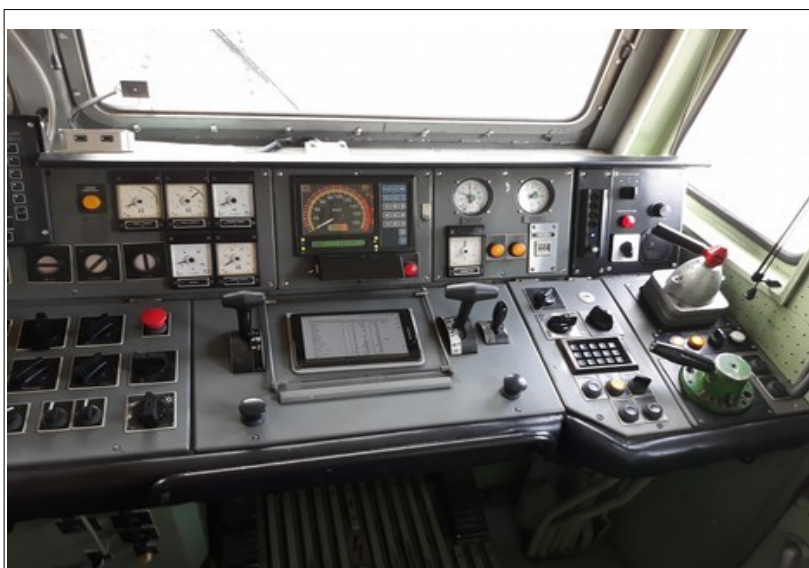
DI provedla porovnání stanovišť strojvedoucího HDV řady 362 v původním provedení a v úpravě WTB. U původního provedení je nepřímá (průběžná) brzda ovládána samostatně rukojetí DAKO-OBE 1, u úpravy WTB je její ovládání sloučeno do sdružené jízdní páky. Další ovládací prvky na stanovišti HDV jsou uspořádány odlišně (viz obr. č. 4 a č. 5).

Obr. č. 4: Řídicí pult stanoviště strojvedoucího HDV řady 362

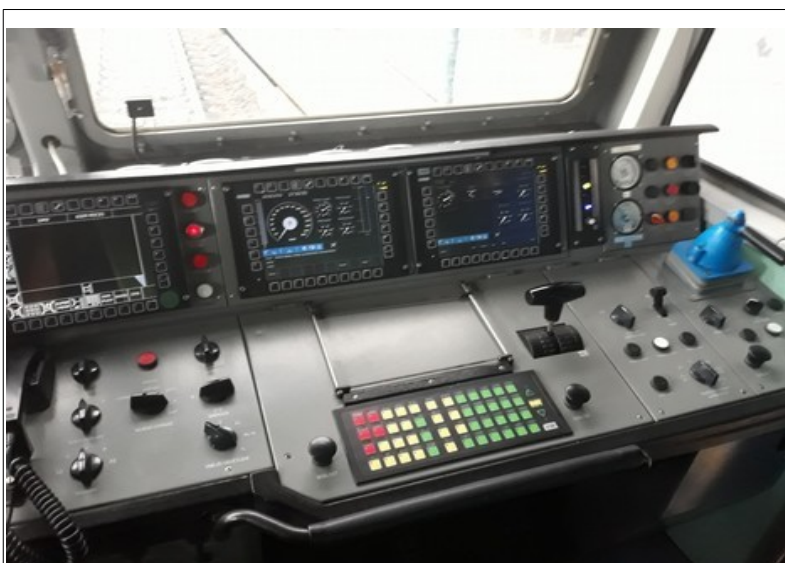
V rámci podání vysvětlení pro DI strojvedoucí sdělil, že při přestupu z HDV původní řady 362 z vlaku Ex 361 na HDV řady 362 s úpravou WTB v čele vlaku Ex 350, si kromě úkonů klasického převzetí HDV musel oživit i návyky v obsluze jiného uspořádání ovládacích prvků na stanovišti strojvedoucího. Zároveň v podání vysvětlení sdělil, že se jednalo o jeho první jízdu na HDV s úpravou WTB od proškolení na tento typ.

Obr. č. 5: Řídicí pult stanoviště strojvedoucího HDV řady 362 – úprava WTB

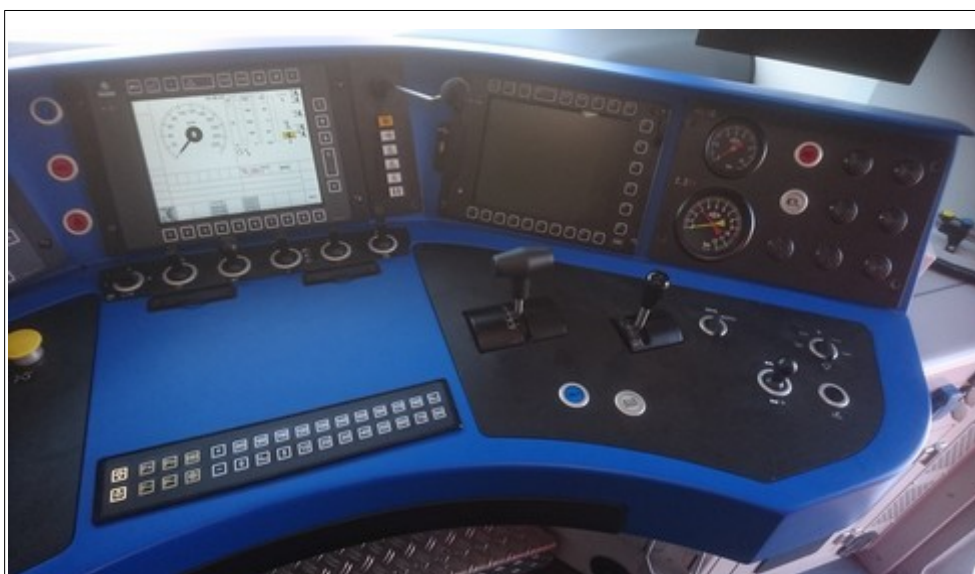
Koncepce uspořádání ovládacích prvků a vybavení stanoviště HDV typu WTB je obdobná jako u HDV řady 380 (107E) a řady 193 – Vectron, které dle dokumentace dopravce strojvedoucí vlaku Ex 350 také pravidelně obsluhuje a řídí (viz obr. 6 a 7 v příloze).

Obr. č. 6: Řídicí pult stanoviště strojvedoucího HDV řady 380

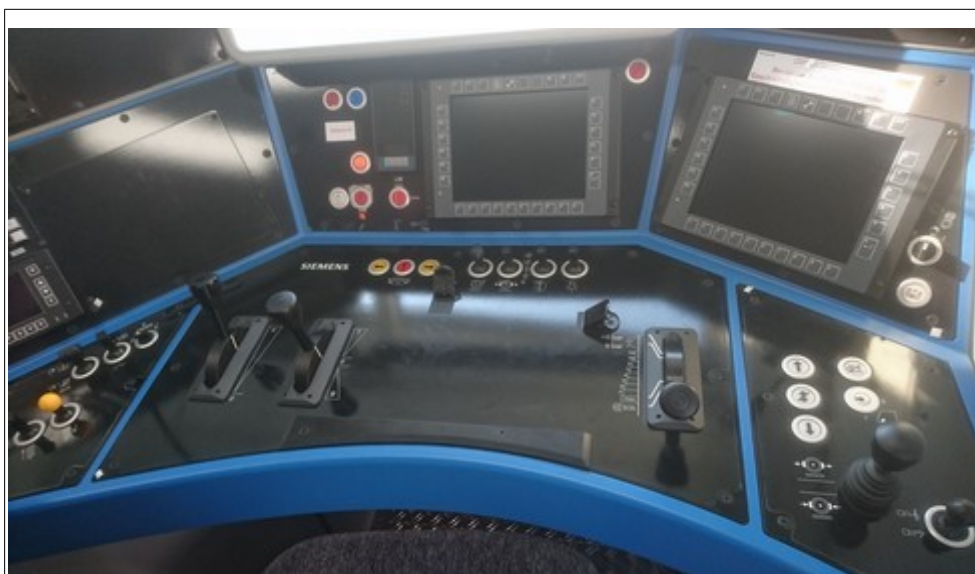
Obr. č. 7: Řídicí pult stanoviště strojvedoucího HDV řady 193 (Vectron)
