**Drážní inspekce**  
The Rail Safety Inspection Office

### **Investigation Report of Railway Accident**

Level crossing accident of shunting movement and a lorry in km 0,588 of  
FOSFA, a. s., siding

Č. j.: 6-2621/2010/DI

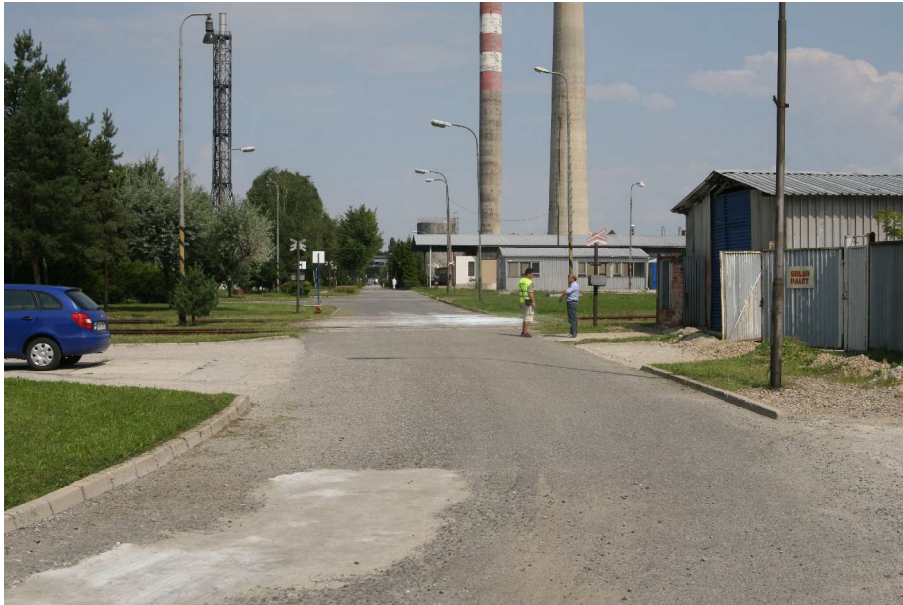
K MU došlo dne 13. 08. 2010 v 10:52 hodin na dvukolejném křížení dráhy s pozemní komunikací, zabezpečeném pouze výstražnými kříži v km 0,588, místně označeném jako „přejezd E“, na 17. koleji dráhy–vlečky FOSFA, a. s., kde vlečkové koleje kříží účelovou komunikaci.

*Foto 1: Pohled na místo MU*

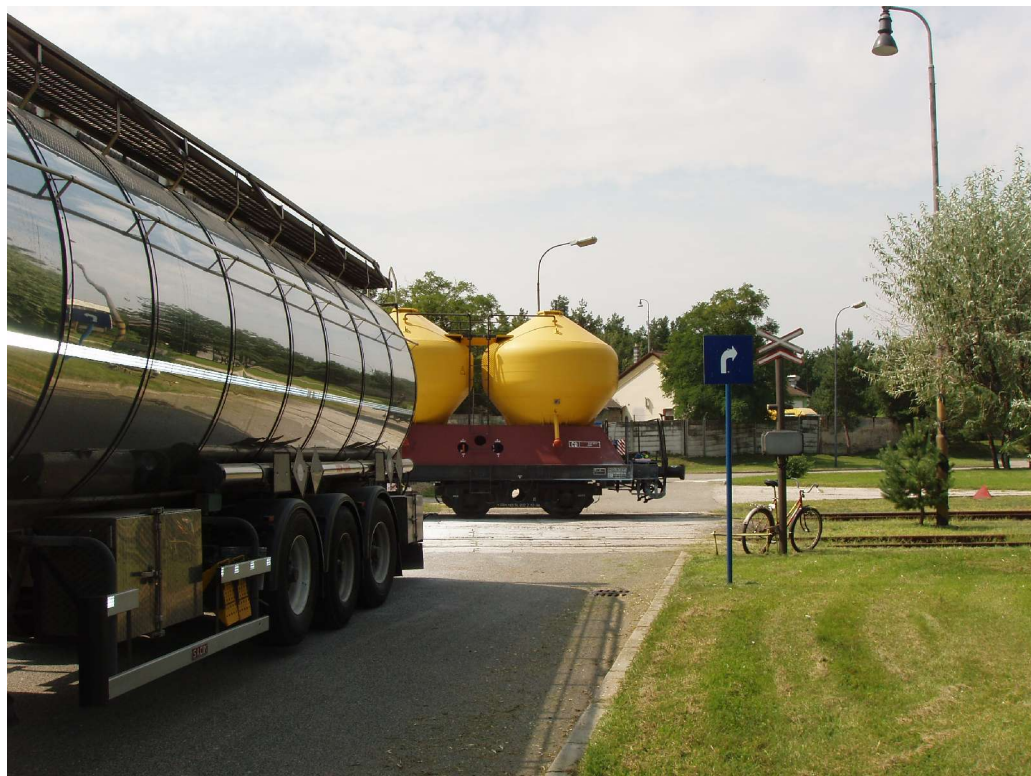
*Foto 3: Pohled na místo MU*
