## **Zpráva o výsledcích šetření příčin a okolností vzniku mimořádné události**

Srážka hnacího drážního vozidla 230.103-4 s technickým zařízením dráhy  
a následné vykolejení za jízdy vlaku Nex 40737 v železniční stanici Golčův Jeníkov

### **Investigation Report of Railway Accident**

Collision of locomotive No. 230.103-4 with infrastructure components and  
consequent derailment of freight train No. Nex 40737 in Golčův Jeníkov  
station

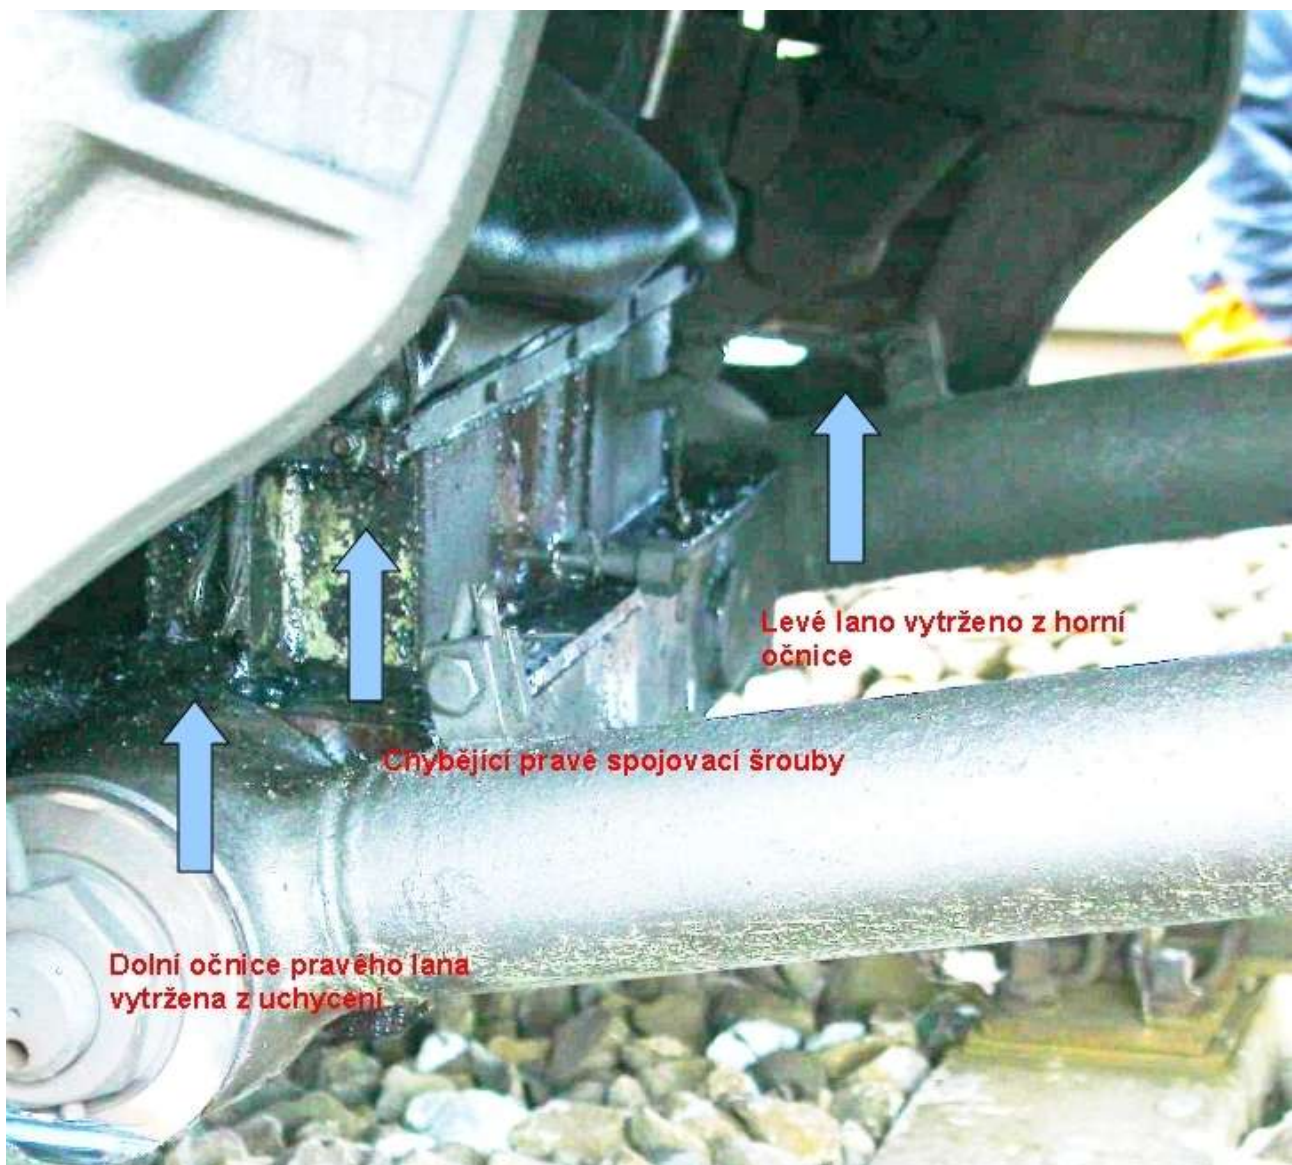
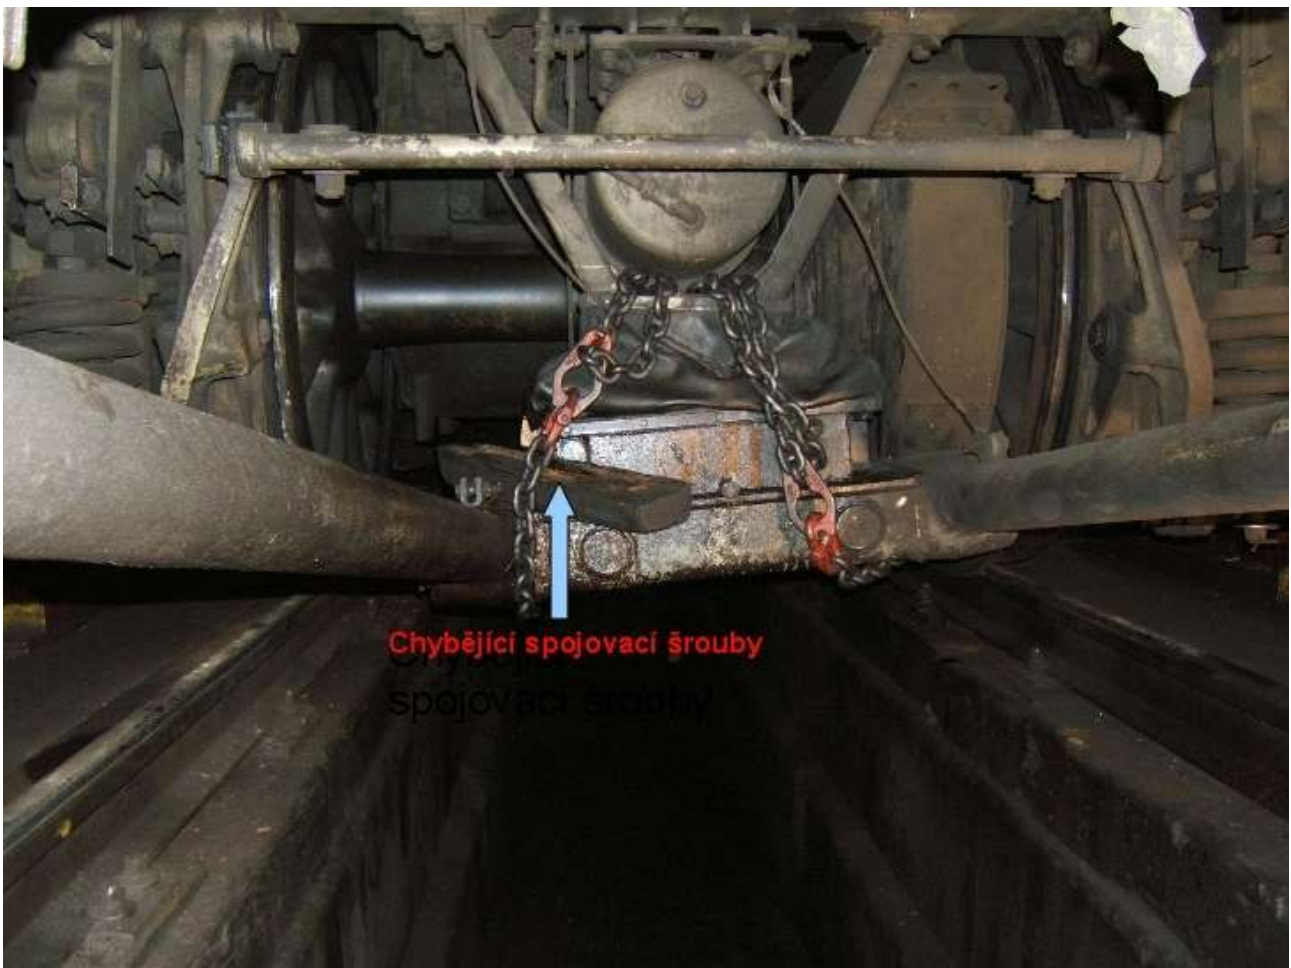
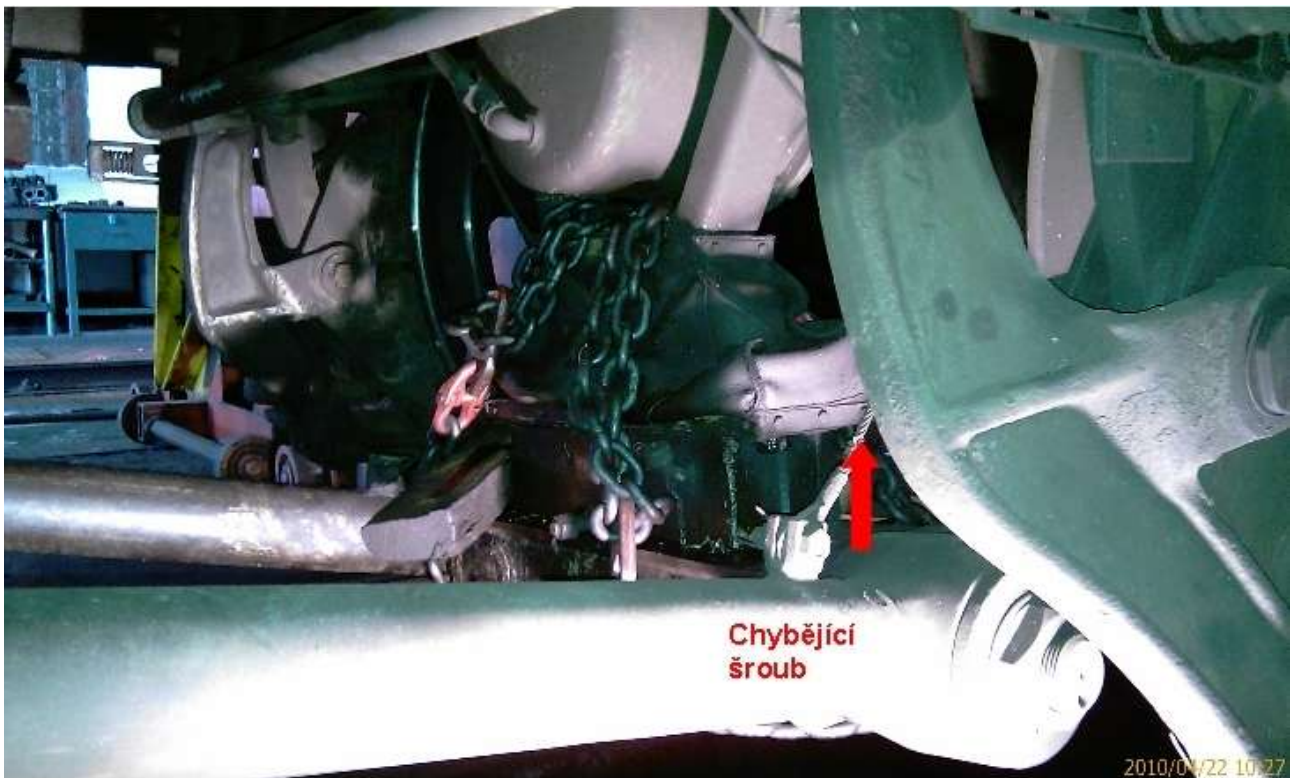
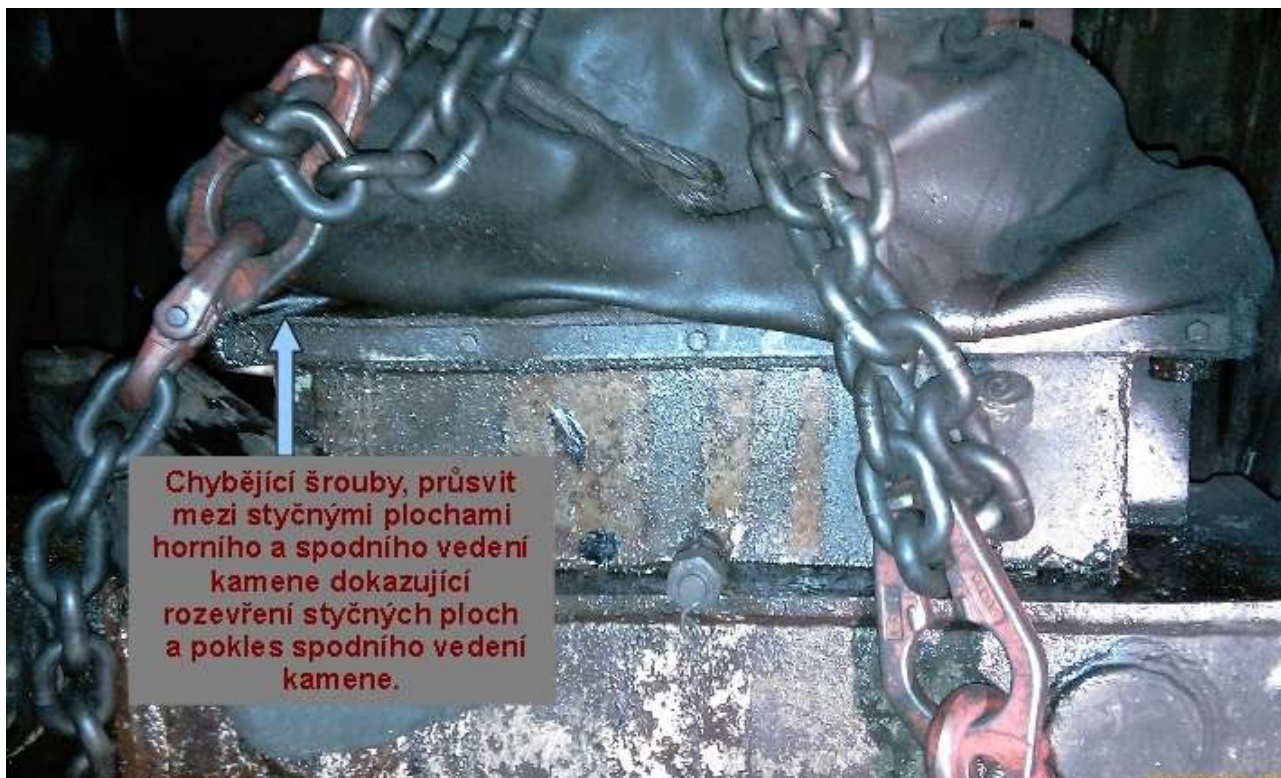
- chybí pravé spojovací šrouby (ve směru jízdy HDV) horního a spodního vedení kamene přenosu tažných sil;
- levé záchytné lano šikmých tyčí ve směru jízdy je přetrženo v horní očnici;
- pravé záchytné lano šikmých tyčí je přetrženo v dolní očnici;
- chybí levý zadní spojovací šroub horního a spodního vedení kamene přenosu tažných sil.

Chybějící šrouby nebyly v místě MU ani před místem MU nalezeny.

- Závity pro chybějící spojovací šrouby v horním vedení kamene nebyly porušeny, spojovací šrouby v závitech nebyly zalomeny. V době vzniku MU tedy šrouby v závitech nebyly a nebylo těmito šrouby zajištěno bezpečné spojení vedení kamene přenosu tažných sil, a tím i poloha spodního vedení kamene tak, aby nepřesáhlo spodní část průjezdného průřezu, který je stanoven ČSN 73 6320 a předpisem SŽDC S3.
- Prasklé rameno vidlice kamene přenosu tažných sil bylo zeslabeno starým lomem. Přetržení pásnice bylo následkem tření a nárazů spodního vedení kamene, které je spojeno s pravým silentblokem pravé šikmé tyče.

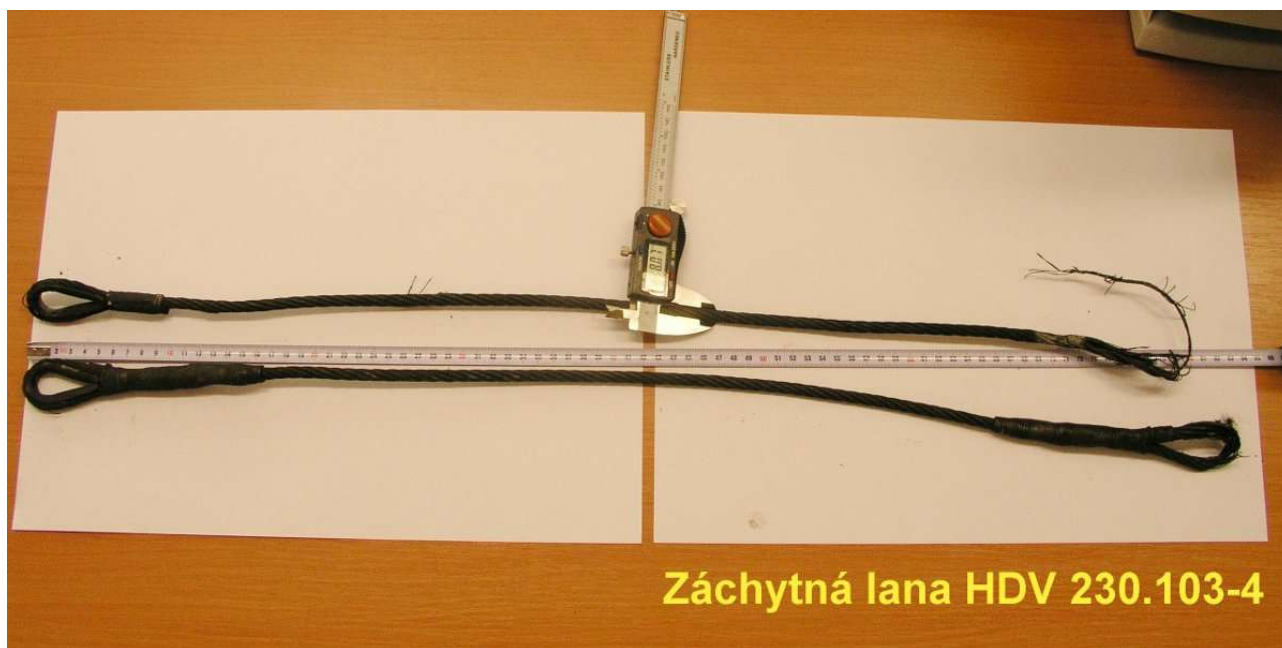
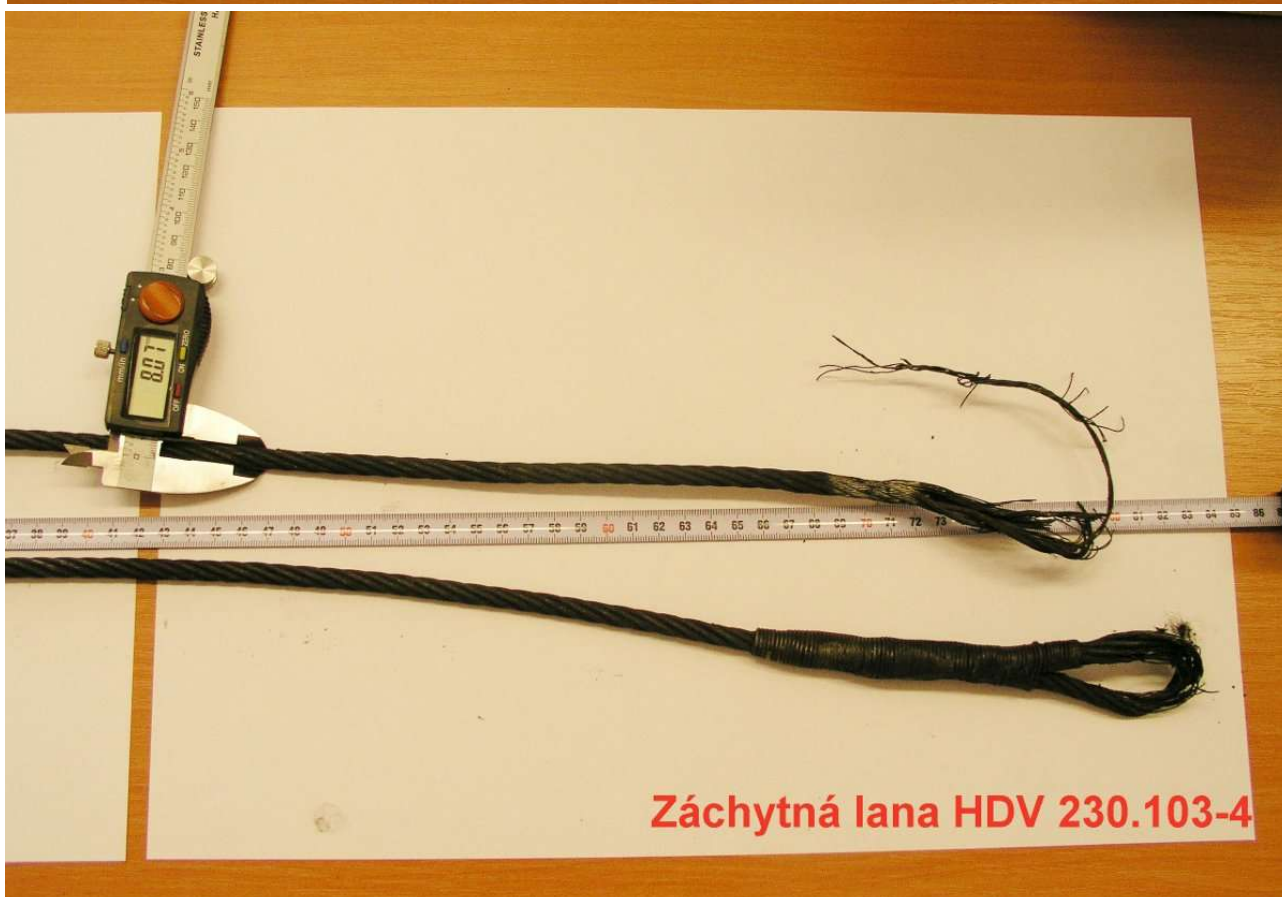
DI převzala poškozená záchytná lana šikmých tyčí k dalšímu měření. Při ověřování rozměrů záchytných lan bylo zjištěno, že neodpovídají typu předepsanému výrobcem. Výrobce ve výkresové dokumentaci č. 32E37-73/Lo 39650 předepisuje záchytná lana o průměru 8 mm se vzdáleností očnic 740 mm. U demontovaných lan byl naměřen průměr 8 mm a vzdálenost očnic pravého lana ve směru jízdy 830 mm, levého lana ve směru jízdy 790mm – viz následující obrázky:

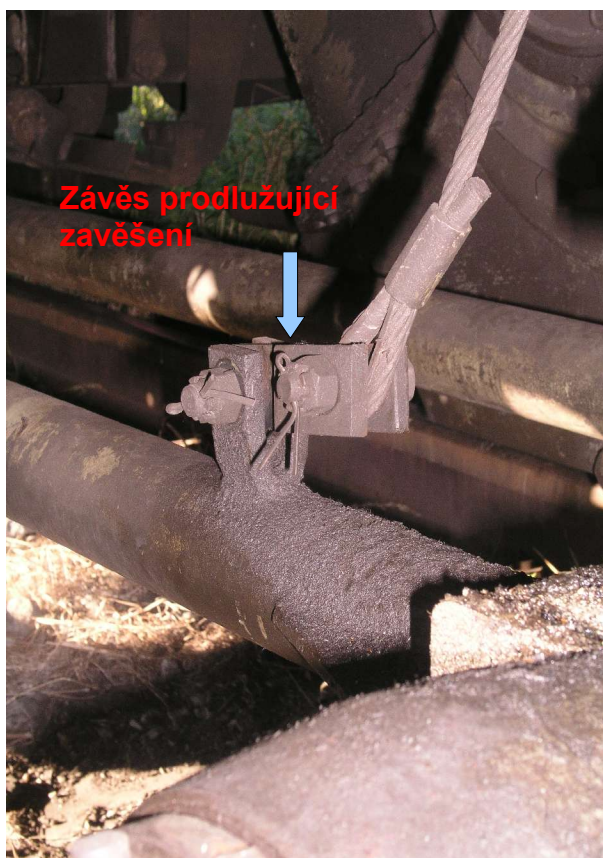
Na základě těchto zjištění byla provedena kontrola rozměrů záchytných lan vodorovných tyčí, která zůstala po MU neporušena. Při měření bylo zjištěno, že lana jsou k vodorovným tyčím upevněna přes závěs, který není zakreslen v projektové dokumentaci podvozku HDV. Právě záchytné lano mělo průměr 10 mm, rozteč mezi záchytnými body v očnicích

byla 770 mm, rozteč mezi krajními záchytnými body otvorů závěsu byla 90 mm. Celková rozteč mezi krajními záchytnými body napnutého lana se závěsem byla 860 mm.

Při ověřovacím pokusu bylo zjištěno, že tato délka umožňuje snížení polohy spodní části silentbloku šikmé tyče na úroveň 10 mm pod temeno kolejnice. Toto zavěšení tak nezabránilo, po uvolnění spojovacích šroubů vedení kamene a roztržení závěsných lan šikmých tyčí, výše uvedenému poklesu silentbloku. Vyvíjí-li HDV tažnou sílu, dochází v tomto bodě v zadním podvozku ve směru jízdy k vzájemnému působení tlačné síly vodorovných tyčí a síly odporu vlakové soupravy přenášené do tohoto bodu přes rám HDV šikmými tyčemi. Výslednicí těchto sil je síla působící téměř svislým směrem. Pokud je zařízení přenosu tažných sil v pořádku, je tato síla zachycena kamenem a vedením přenosu tažných sil ukotvenému k rámu podvozku a při jakékoliv závadě na tomto vedení pak záchytnými lany. Záchytná lana vodorovných a šikmých tyčí HDV 230.103-4 neodpovídala výkresové dokumentaci. Po uvolnění pravých šroubů a levého zadního šroubu spoje vedení kamene došlo postupně k roztržení levého a pravého záchytného lana šikmých tyčí. Hlavy vodorovných a šikmých tyčí spojených na čepu spodního vedení kamene zůstaly viset na záchytných lanech vodorovných tyčí, délka těchto lan však umožnila při jízdě lokomotivy v tahu pokles hlavy (silentbloku) pravé šikmé tyče pod úroveň temene kolejnice. Po nárazu tohoto silentbloku do temene odbočné kolejnice výhybky č. 5, dřevěné výplně vozovky železničního přejezdu a temene odbočné kolejnice výhybky č. 3 došlo k vykoľežení HDV.

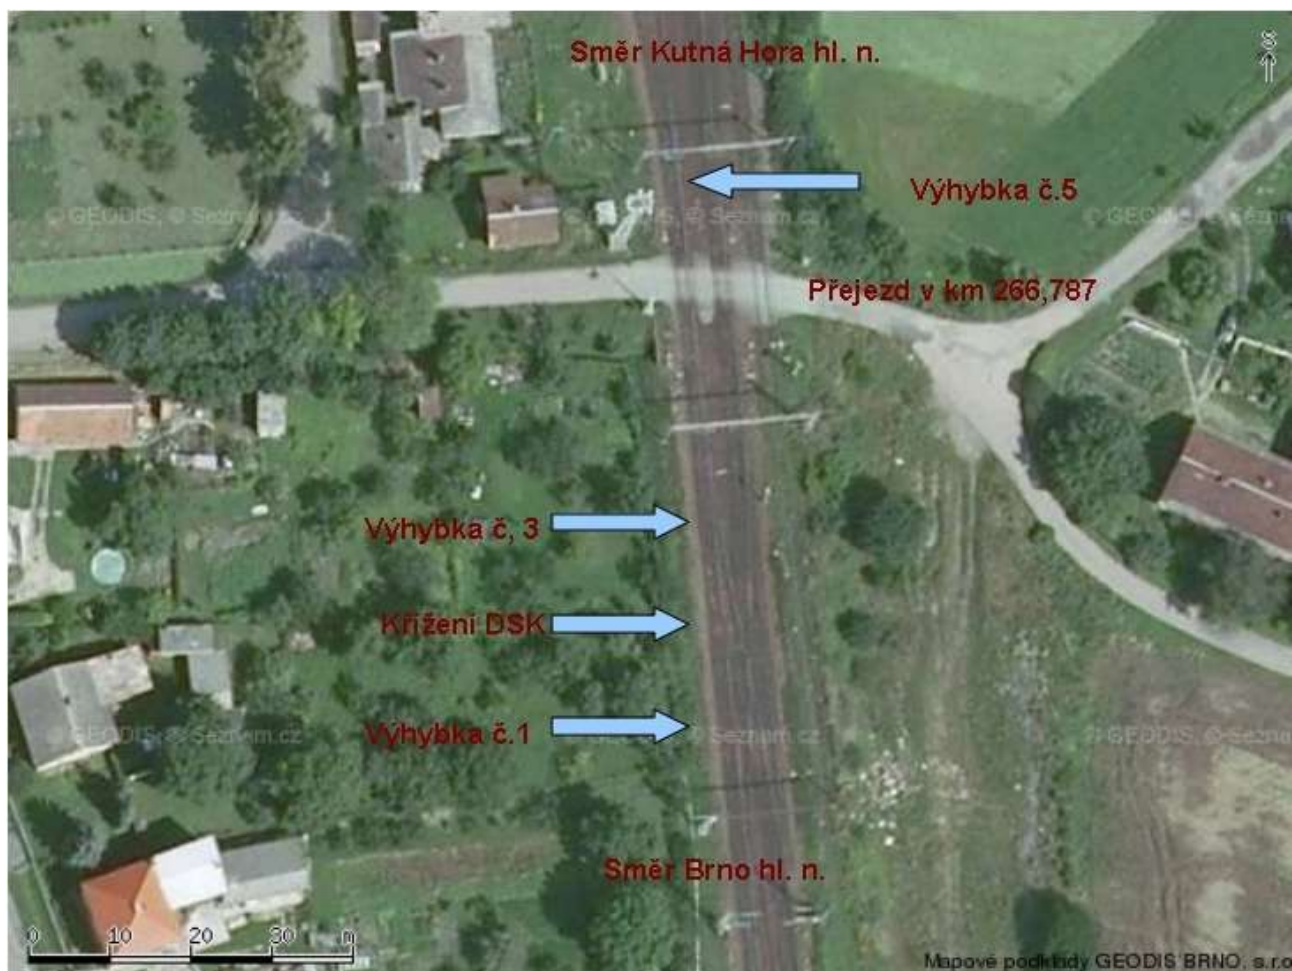
Foto 1: žst. Golčův Jeníkov – místo MU

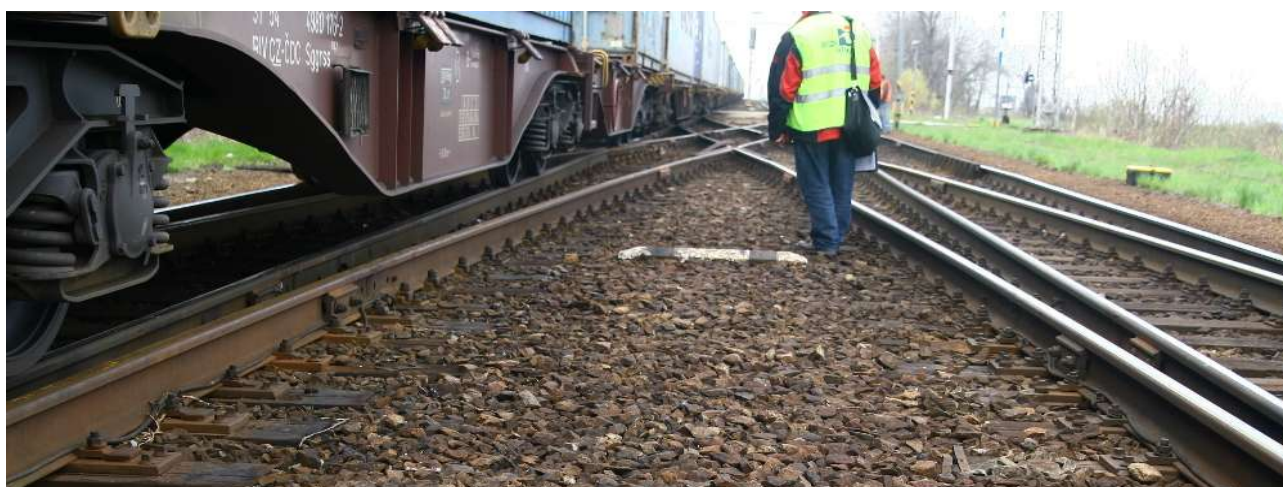
Foto 2: Místo mimořádné události – směr jízdy vlaku

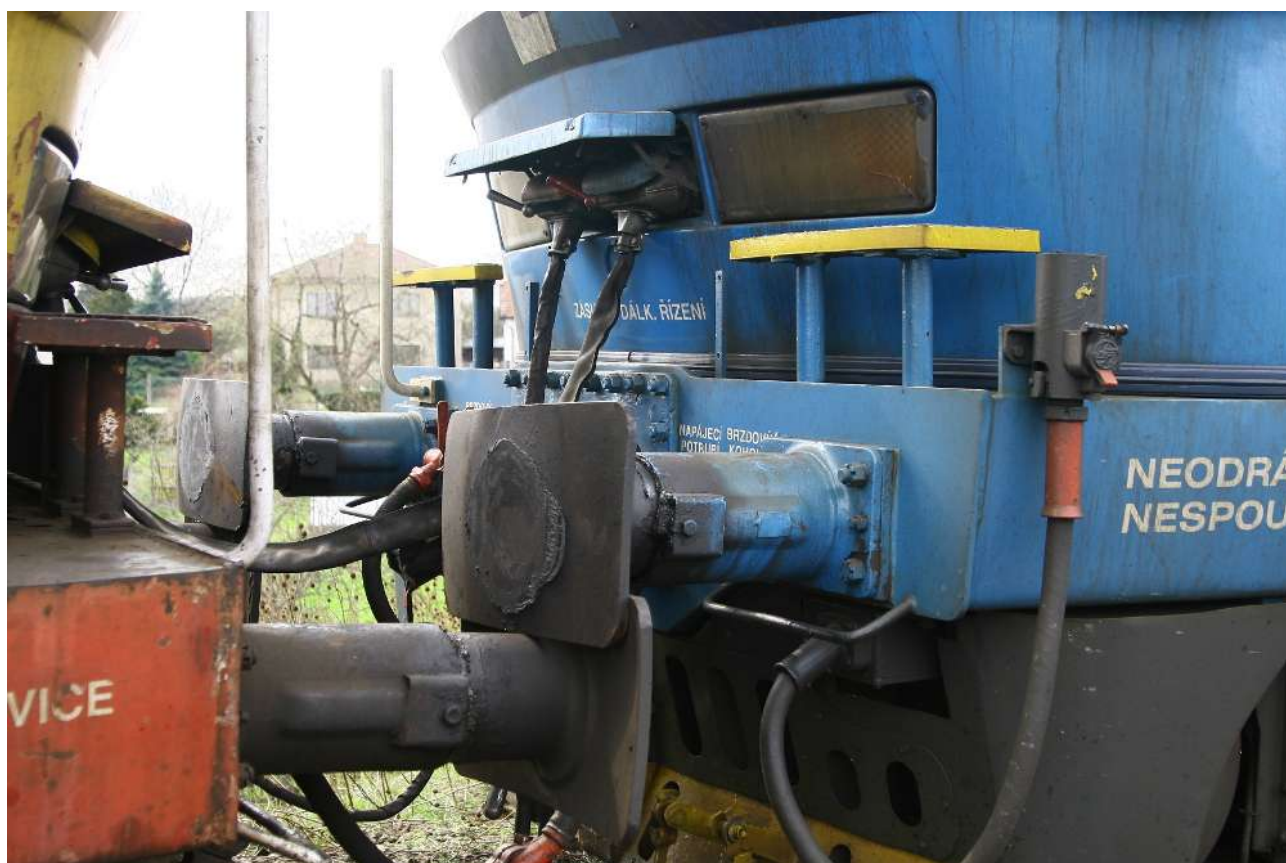
Foto 5: Zaklesnutí dvojice HDV po samovolném nakolejení prvního z nich

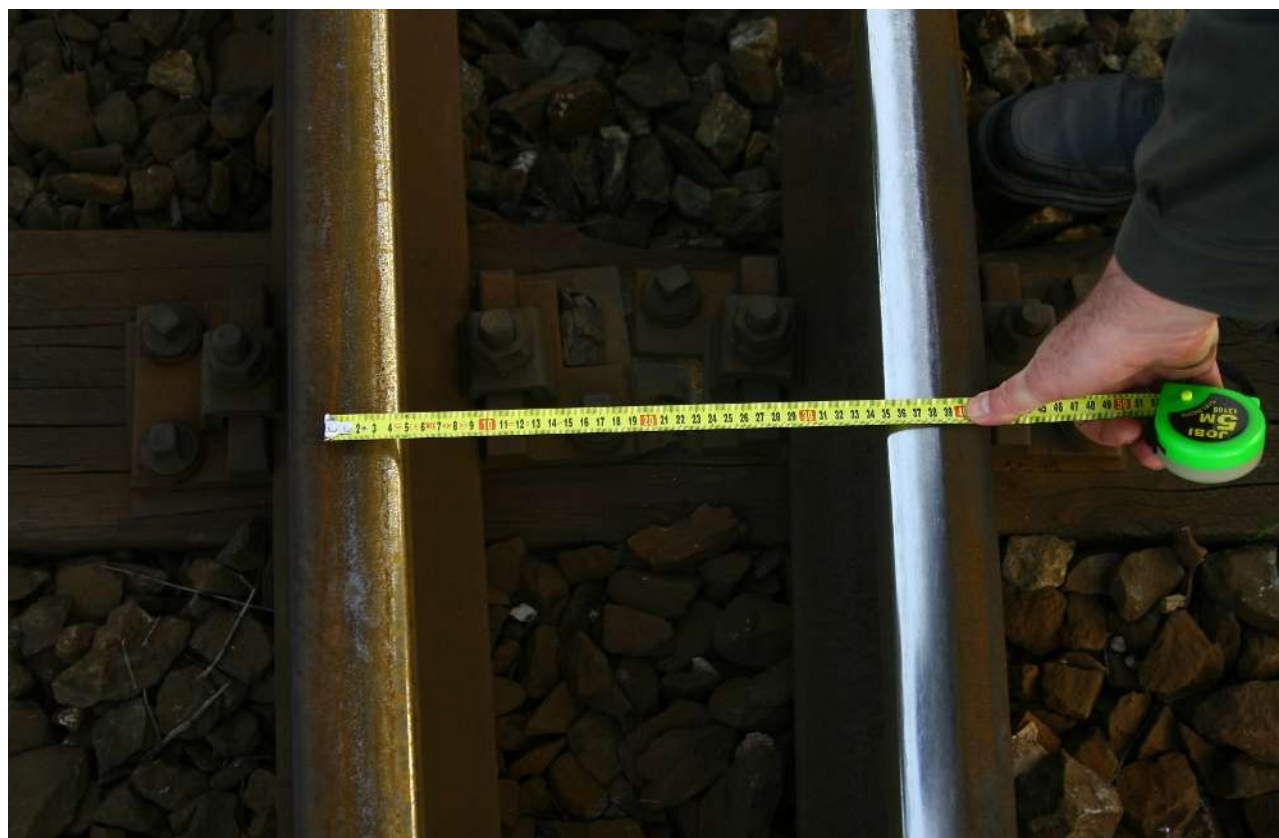
Foto 6: První stopa – tření silentbloku pravé šikmé tyče po odbočné kolejnici výhybky č. 5

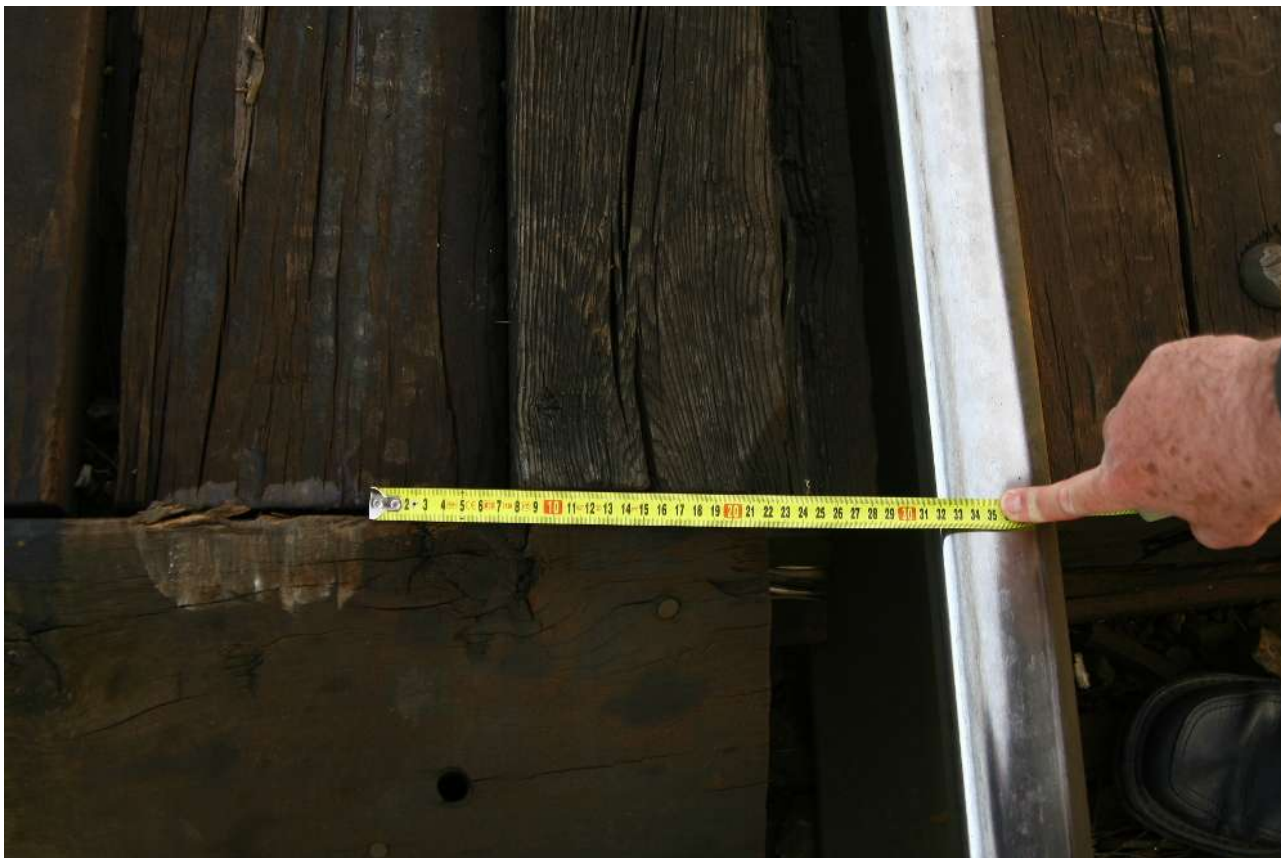
**Foto 7: Druhá stopa – tření silentbloku pravé šikmé tyče po dřevěné konstrukci přejezdu**

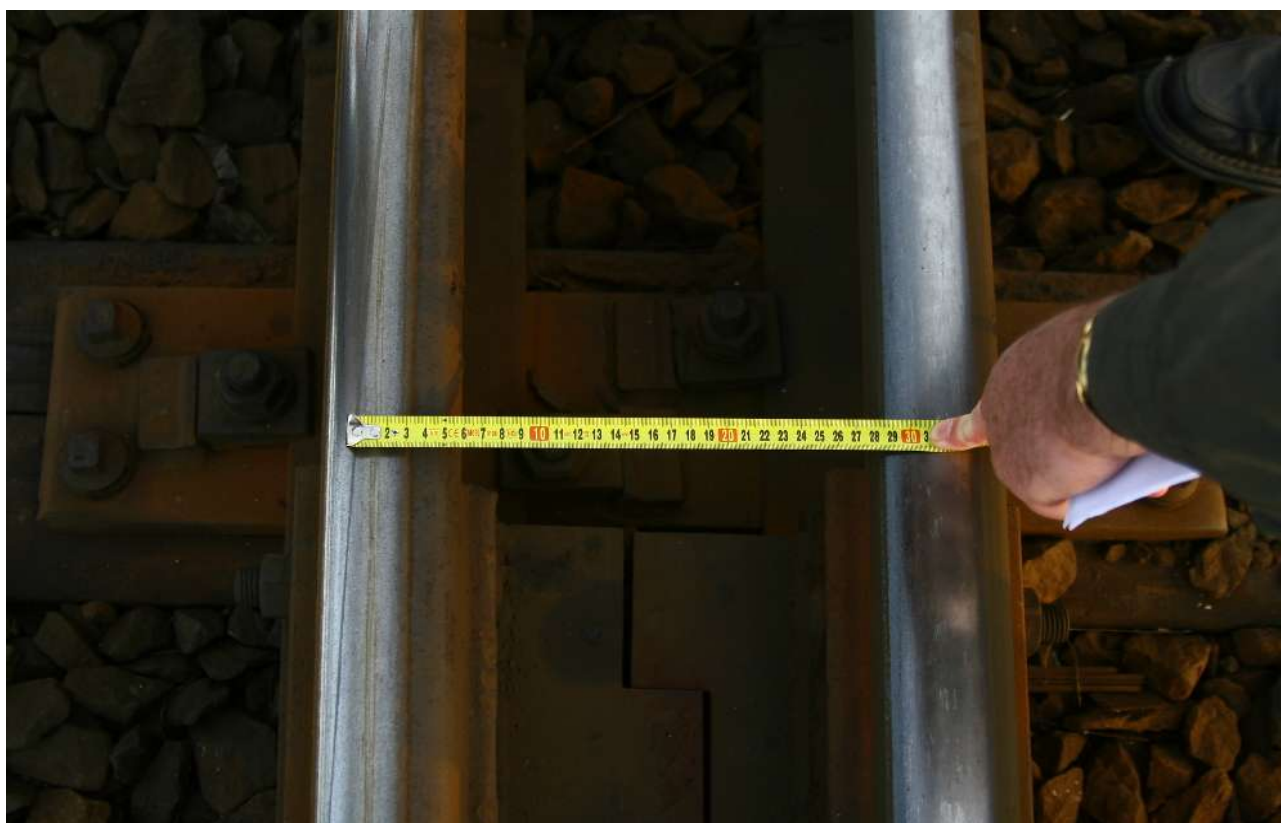
**Foto 8: Třetí stopa – tření silentbloku pravé šikmé tyče po odbočné kolejnici výhybky č. 3**

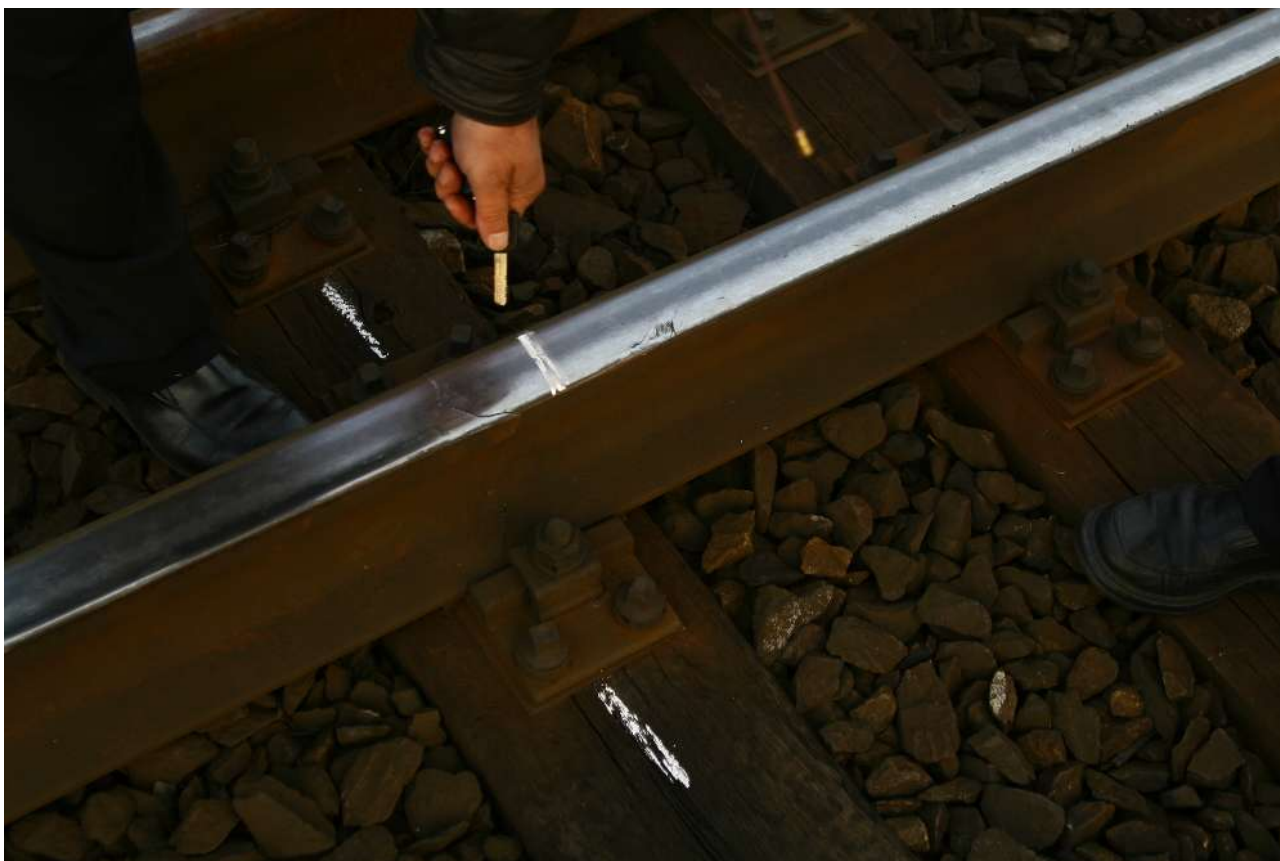
Foto 9: Bod „0“ – místo vykolejení levého kola druhého podvozku

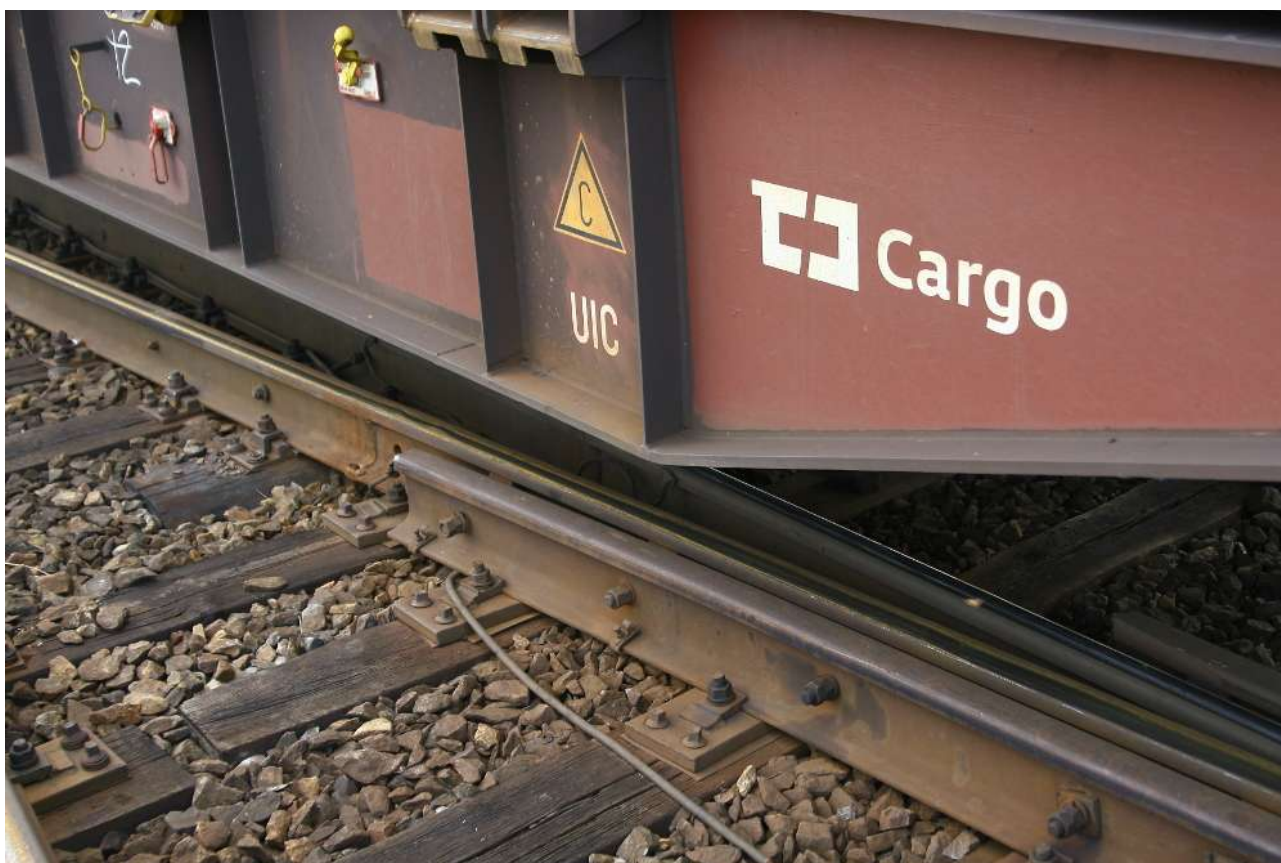
Foto 10: Stopy levého kola na srdcovce výhybky č. 3

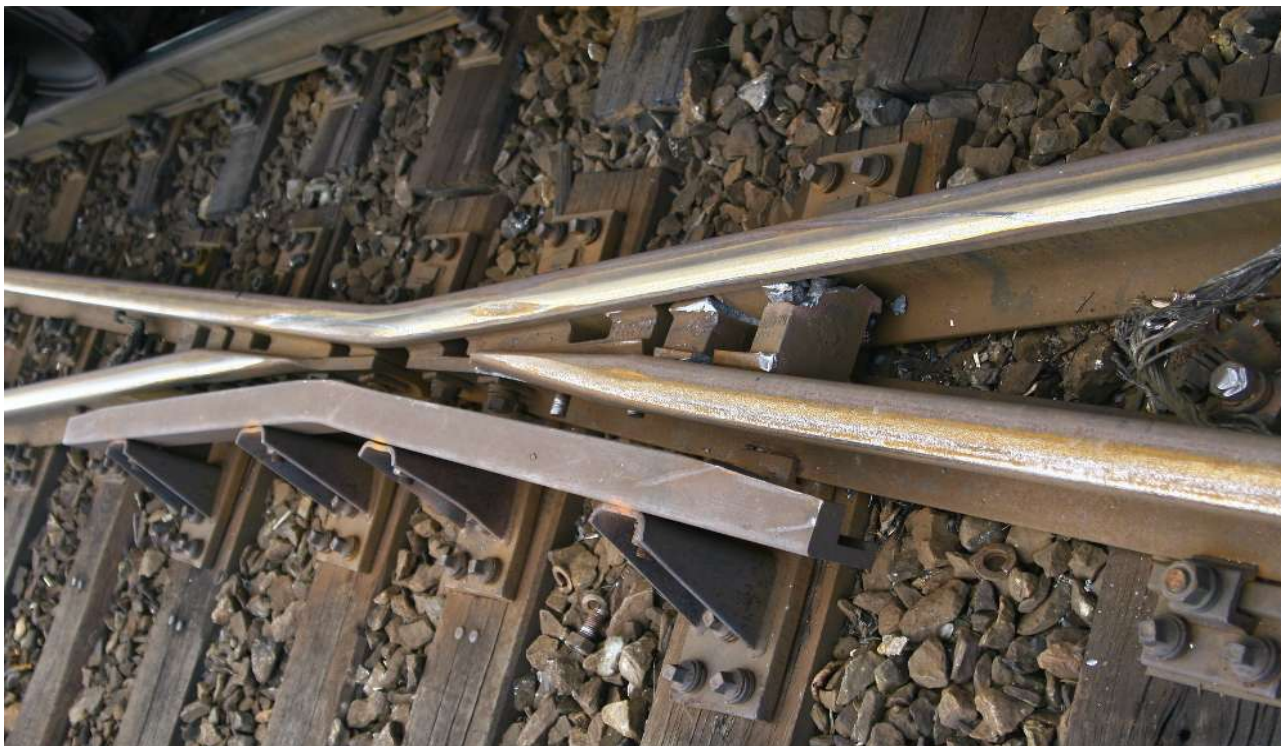
**Foto 11: Stopy levého kola na středu dvojitě kolejové spojky DSK křížení mezi první a druhou traťovou kolejí**

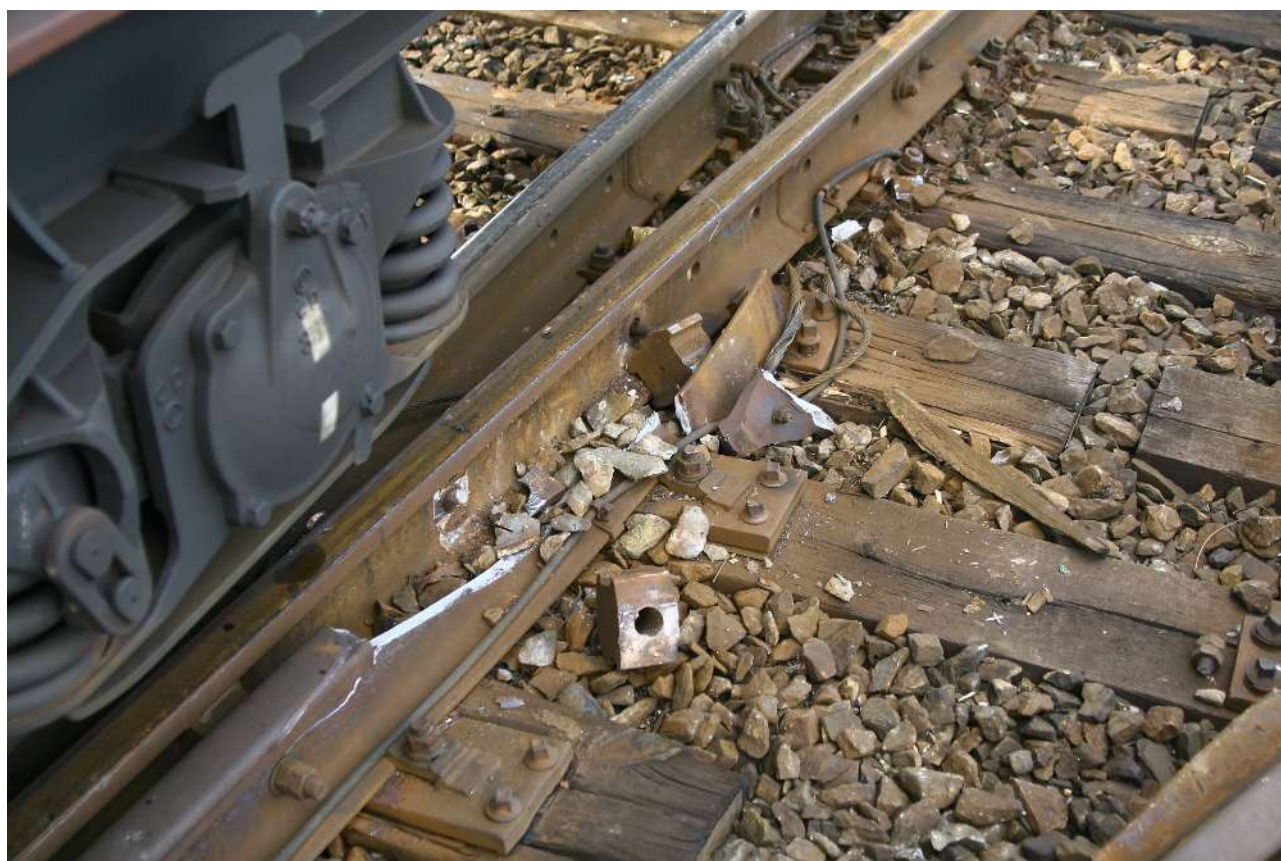
**Foto 12: Poškození srdcovky výhybky č. 1**

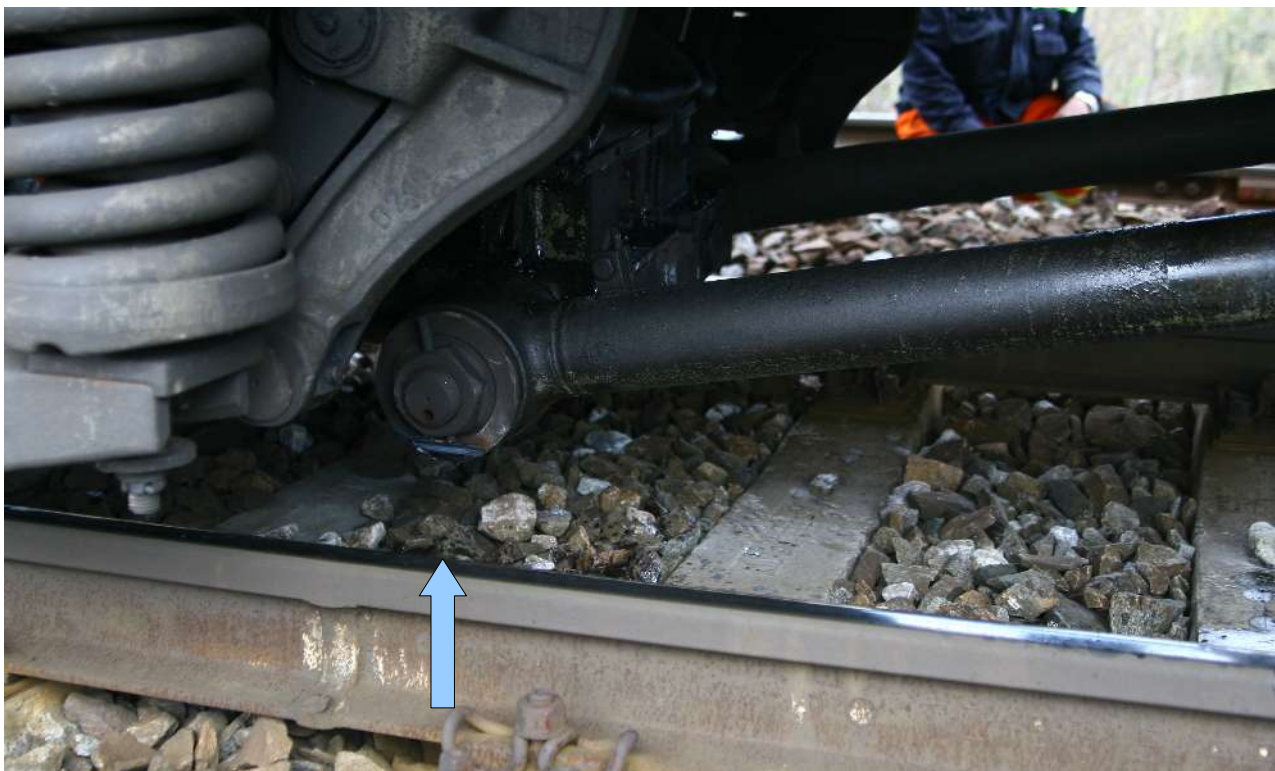
Foto 13: Stopa na silentbloku šikmé tyče po tření o odbočnou kolejnici výhybky č. 3
