The Rail Safety Inspection Office

## **Zpráva o výsledcích šetření příčin a okolností vzniku mimořádné události**

### **Investigation Report of Railway Accident**

Uncontrolled movement of bogies type 53 loaded with rails on sleepers on excluded track towards the railway station Vlkanec which consequently collided with two employees of infrastructure manager, entered the excluded station track No. 3 in railway station Golčův Jeníkov, where it bumped into another 7 bogies type 53 loaded with rails on sleepers and derailed

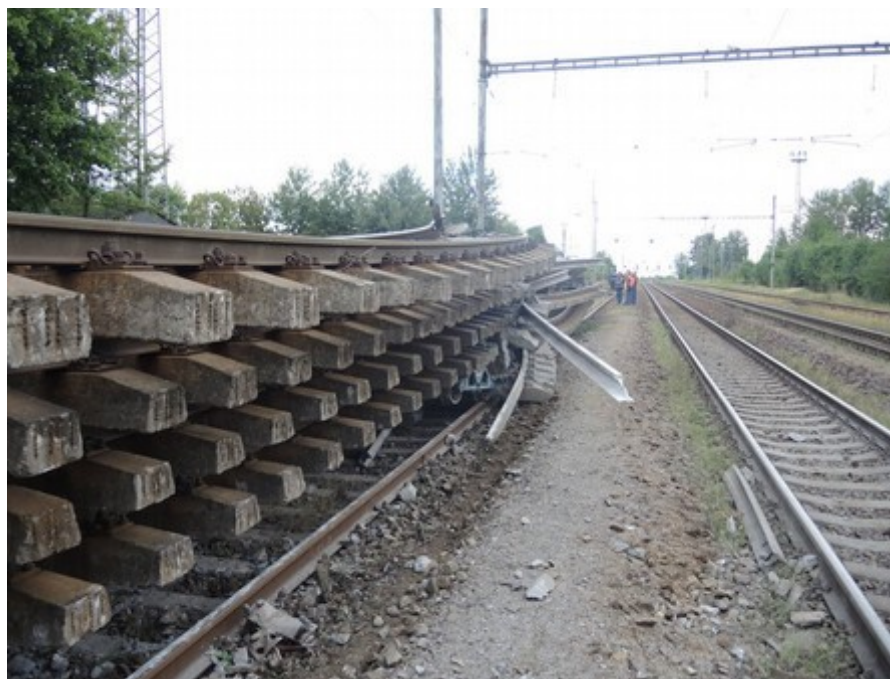
Obr. č. 1: Pohled na místo MU

SKP, se kterým manipulovali zaměstnanci OHL ŽS, a. s. (dále také zhotovitel), nezajištěně jedoucí ve směru od žst. Vlkanec po vyloučené 1. TK, najel na odstavenou soupravu 7 SKP, stojících na provozované 3. SK žst. Golčův Jeníkov. V místě srážky došlo ke vzájemnému zaklínění ujetého a posledního SKP ve směru jízdy od žst. Vlkanec. Vlivem srážky se sesunuly dvě horní kolejová pole z posledního odstaveného SKP směrem k 5. SK. Po nárazu došlo k popojetí odstavených SKP, jejich roztržení mezi posledním a předposledním svazkem ve směru jízdy ujetého SKP a k vykolejení prvního železničního podvozku Vz 53/77 (dále jen podvozek) ev. č. 6427 z ujetého SKP a posledního podvozku č. 7018 z odstavených SKP ve směru jízdy ujetého SKP. Oba podvozky byly deformovány.

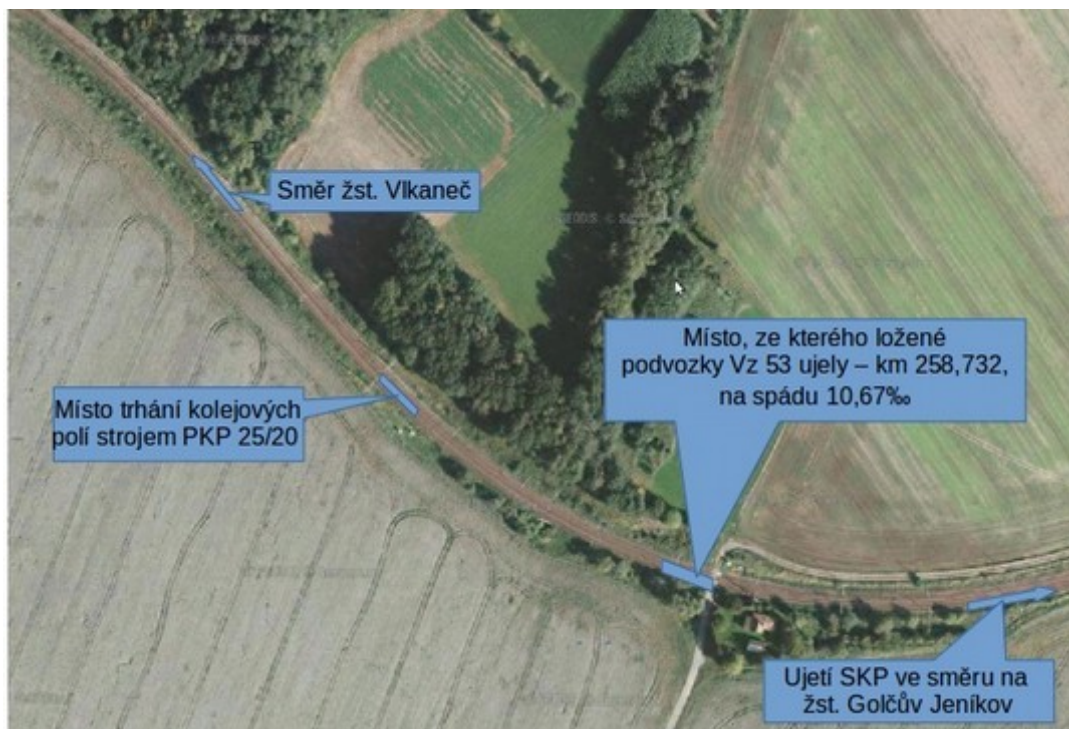
V místě, které bylo pracovníky OHL ŽS, a. s., označeno jako místo ujetí SKP, byly nalezeny stopy po sjetí dvoucestného rypadla LIEBHERR A 900 C ZW Litronic (dále také rypadlo) z 1. TK. Místo se nacházelo na železničním přejezdu P3703 v km 258,732 a bylo na spádu 10,67 ‰. Rypadlo stálo na louce vlevo od železničního přejezdu P3703 ve směru od žst. Vlkanec. Na přední plošině rypadla se nacházely dvě dvoupřírubové záložky. Před místem ujetí SKP, ve směru od žst. Vlkanec, stál na 1. TK v km 258,644 pokladač kolejových polí PKP, u něhož byl připevněn podvozek se SKP, který sestával ze tří kolejových párů a dvou podvozků. Na horním (třetím) kolejovém páru byly z obou stran připevněny nárazníky pro přesun kolejových polí. Druhá náprava druhého podvozku ve směru od žst. Vlkanec byla podložena pod oběma koly záložkami.

Obr. č. 2: Schéma místa ujetí SKP.

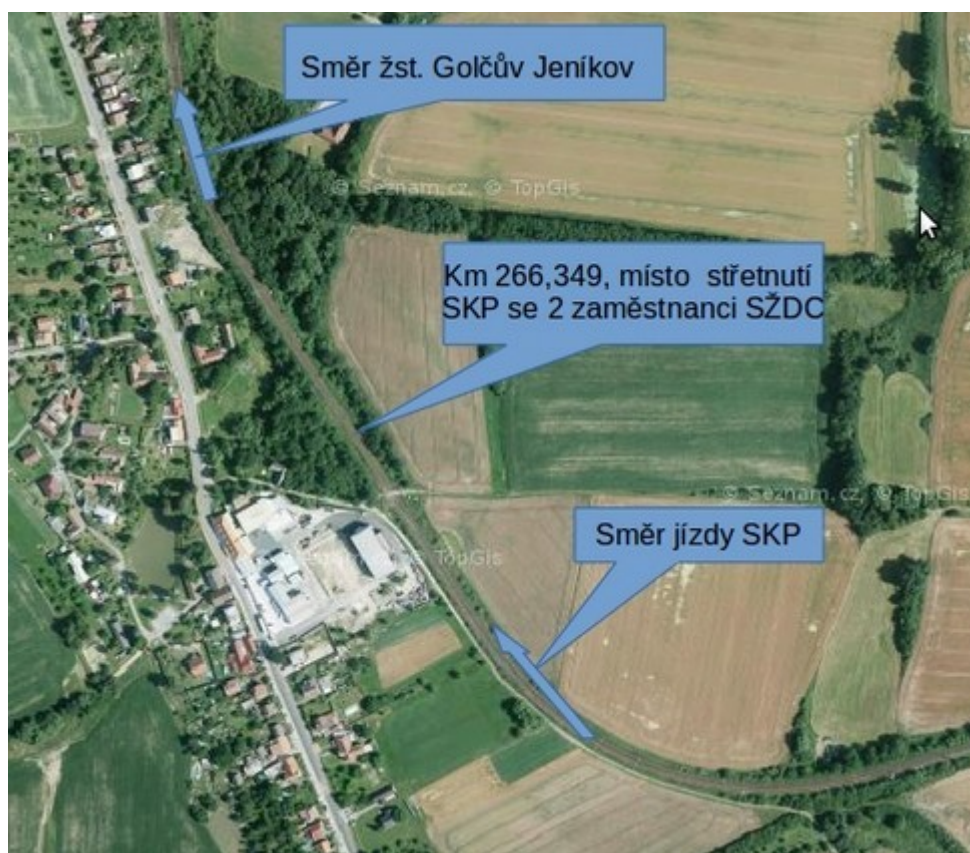
Místo střetu s osobami se nacházelo 106 m za ŽP P3707 ve směru od žst. Vlkanec v km 266,349 vyloučené 1. TK (viz Obr. č. 3). Jeden zaměstnanec byl usmrčen, druhý těžce zraněn. Oba byli zaměstnanci SŽDC. Při MU byl aktivován IZS.

Obr. č. 3: Místo střetu SKP se dvěma osobami.

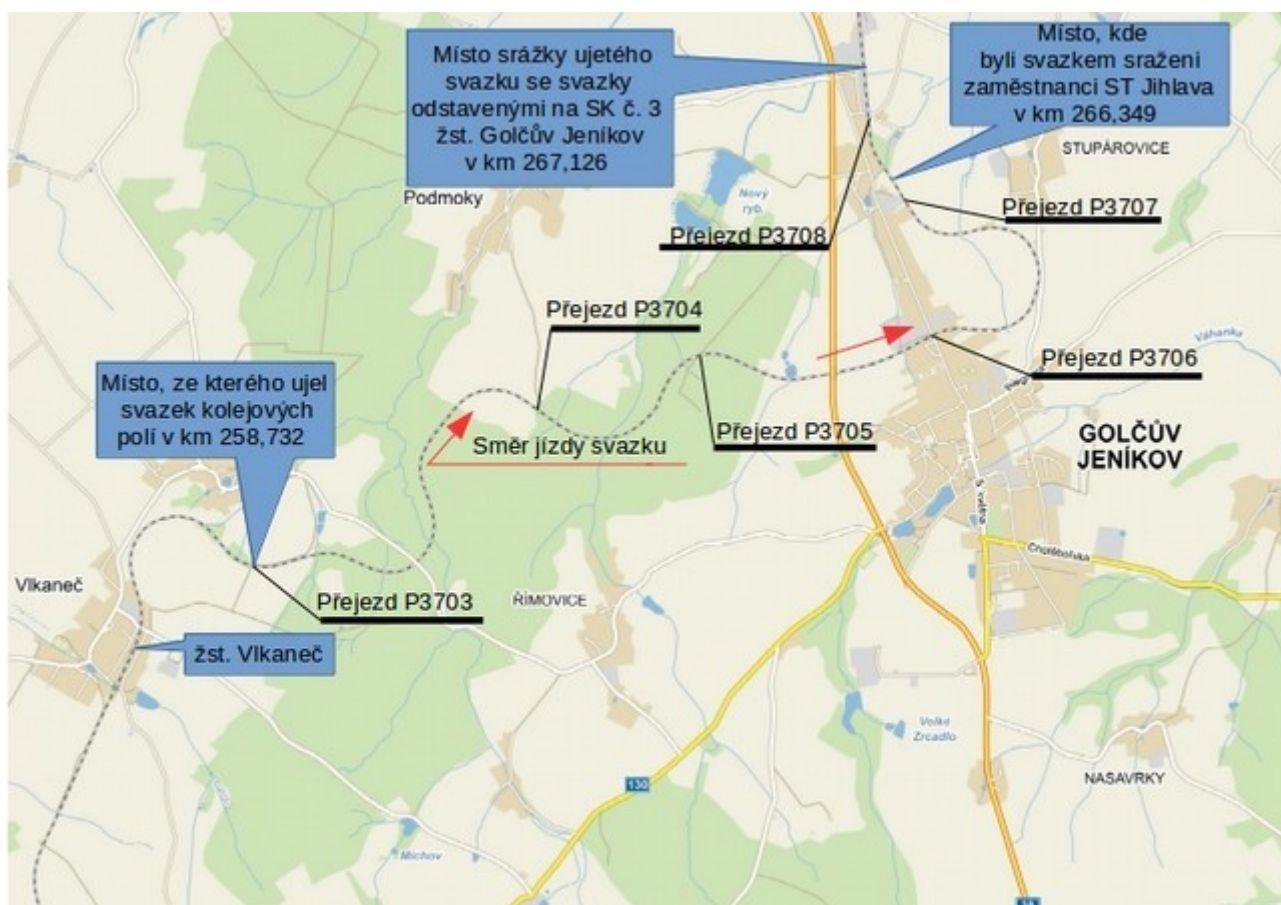
Ujetý SKP při jízdě z místa vzniku MU po místo srážky v žst. Golčův Jeníkov projel trať v délce 8,394 km s průměrným sklonem cca 10 ‰. Vzdálenost místa ujetí SKP od místa střetnutí se zaměstnanci SŽDC byla 7,617 km.

Obr. č. 4: Trať projetá ujetým SKP

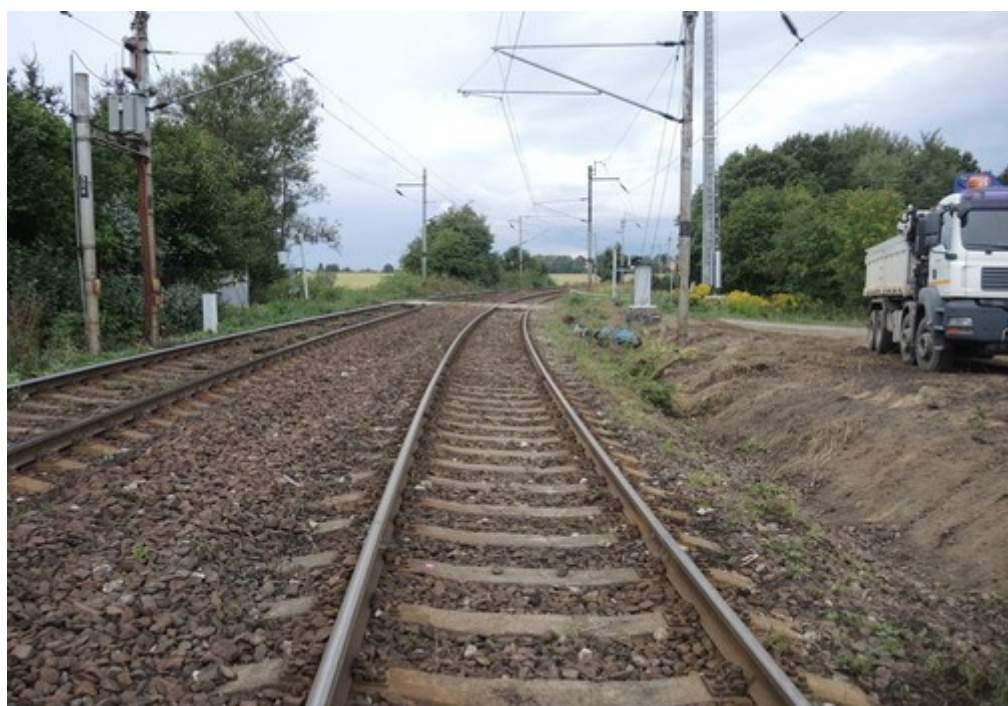
K ujetí SKP došlo na vyloučené 1. TK v úrovni železničního přejezdu P3703 v km 258,732. Vzhledem k tomu, že zúčastnění zaměstnanci OHL ŽS, a. s., odmítli podat v den vzniku MU potřebná vysvětlení k místu vzniku MU, bylo toto místo určeno podle stop rypadla na železničním přejezdu P3703 v km 258,732 po jeho sjetí z koleje. Při rozboru MU, jejího vzniku a popisu nehodového děje vycházela Dražní inspekce z Úředních záznamů PČR s pracovníky, kteří byli na místě bezprostředně přítomni v době vzniku MU, a ze Záznamů o podaném vysvětlení DI od zúčastněných osob, tj. vedoucího prací a řidiče rypadla. Ve svých tvrzeních uvedených v Záznamech o podaném vysvětlení DI osob zúčastněných na MU uvedl vedoucí prací a řidič rypadla jen popis svých pracovních činností, k doplňujícím otázkám, jejichž zodpovězením by mohly být přesně popsány skutečnosti předcházející vzniku MU, odpovídat odmítli.

Obr. č. 6: Přejezd P 3703 v km 258,732, místo ujetí svazku kolejových polí

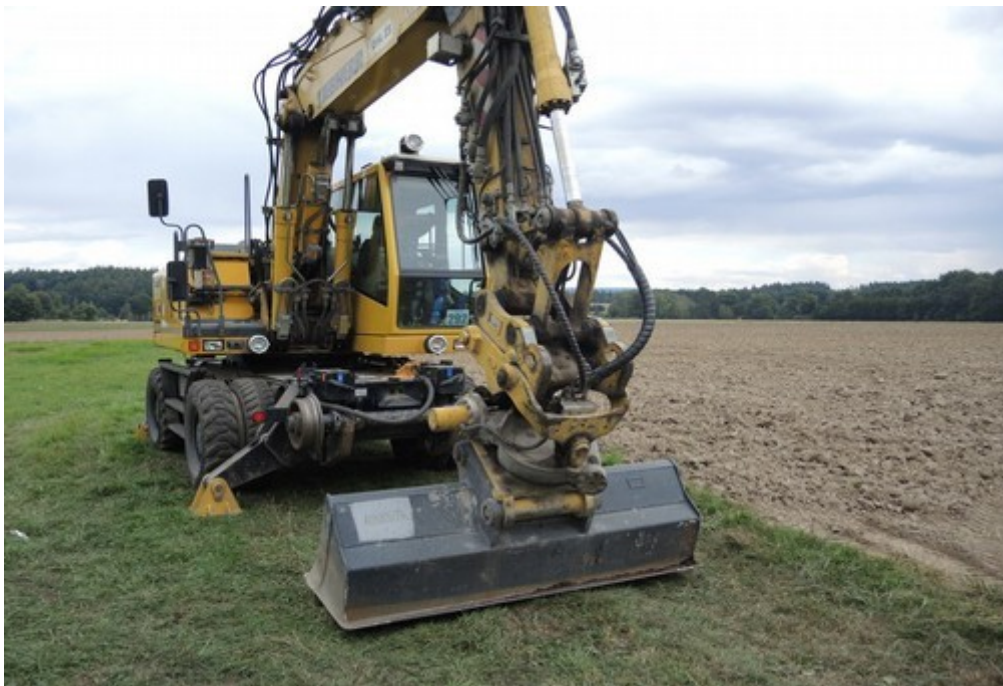
Obr. č. 7: Dvoucestné rypadlo v místě, kde se nacházelo při příjezdu DI

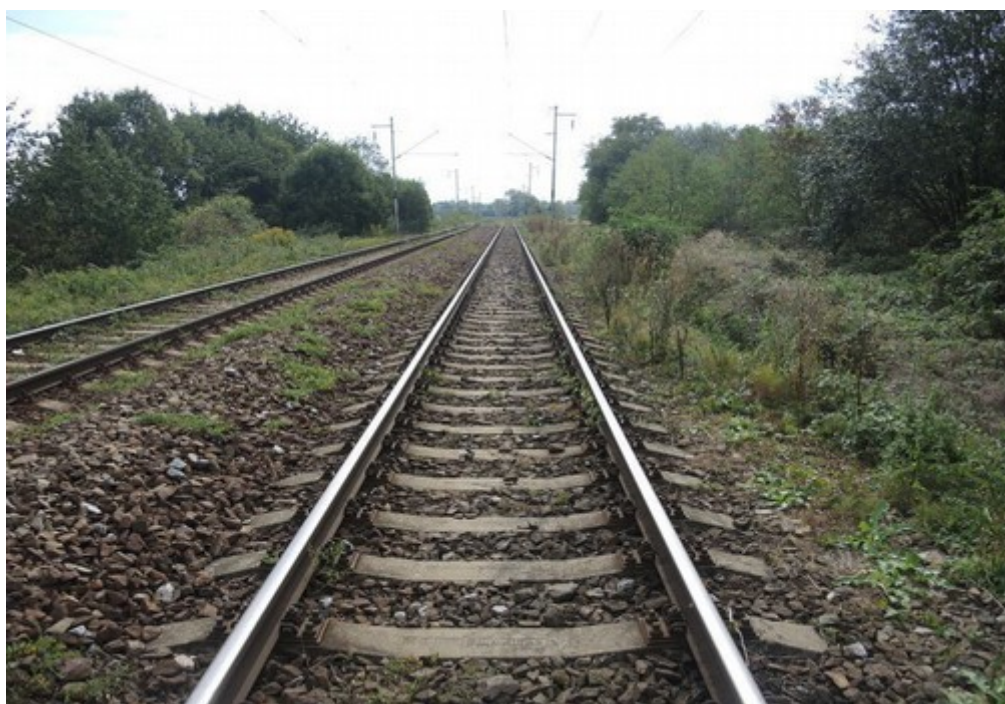
Obr. č. 8: Rozhled na trať z místa střetu s defektoskopisty, ve směru na Vlkaněč.

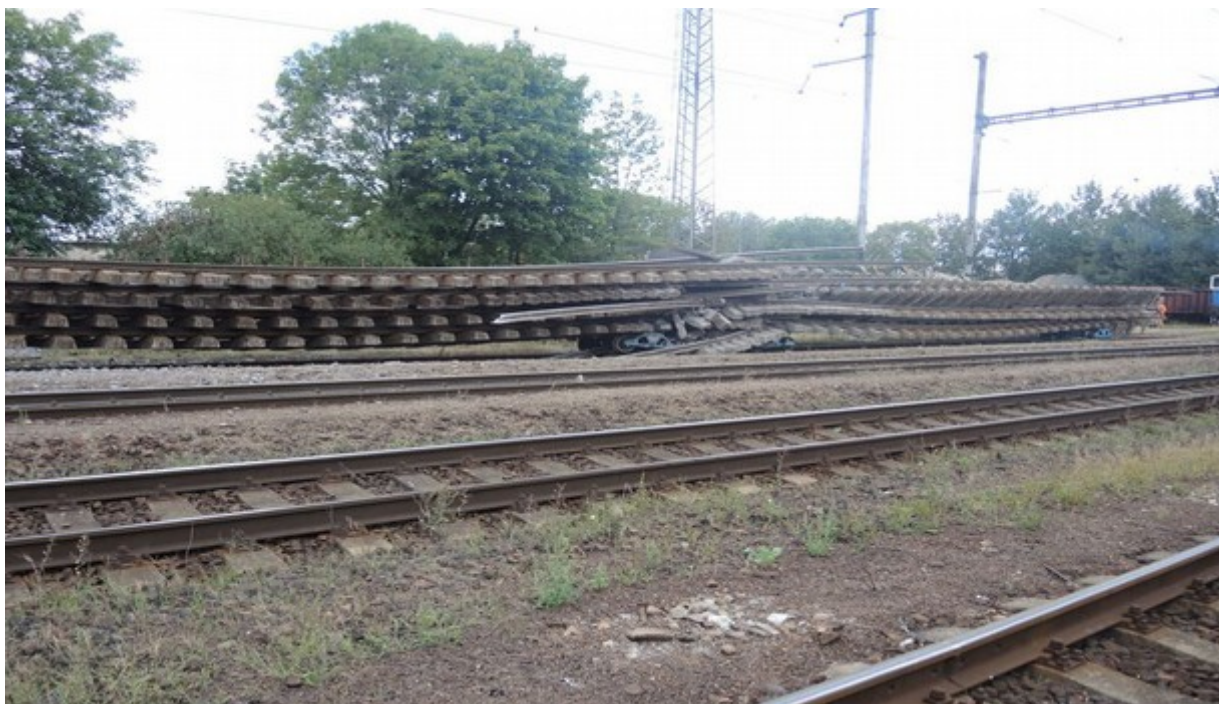
Obr. č. 9: Místo srážky ujetého svazku se svazky odstavenými na 3. SK v žst. Golčův Jeníkov

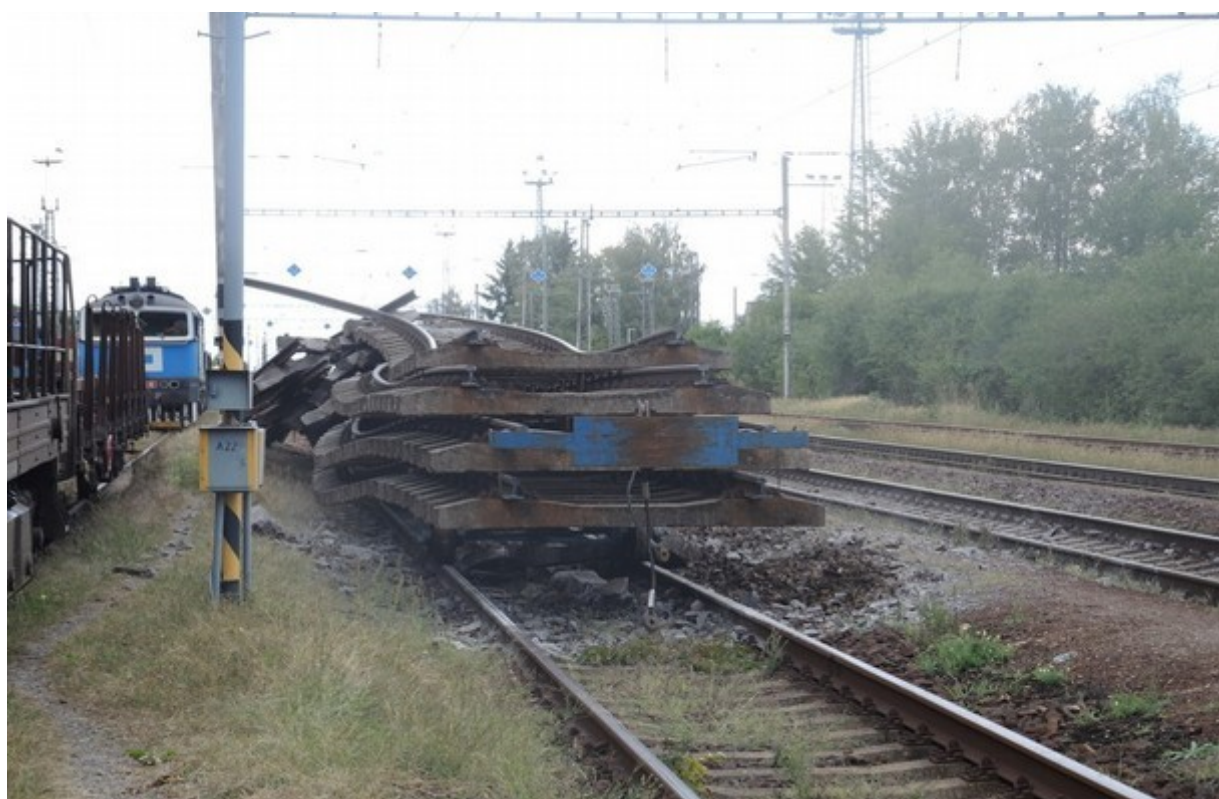
Obr. č. 10: Ujetý svazek kolejových polí, vklíněný do odstavených svazků na 3. SK žst. Golčův Jeníkov

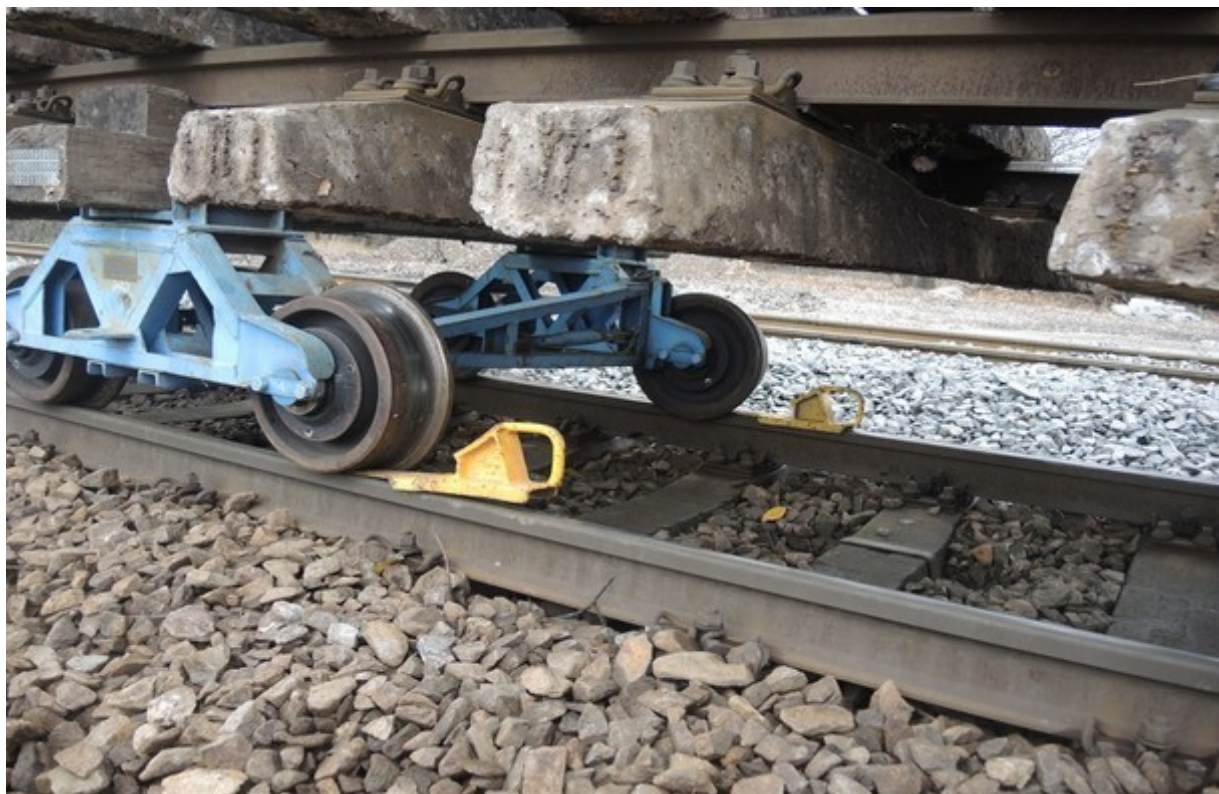
Dne 11. 11. 2015 byl proveden DI ve spolupráci s PČR ověřovací pokus, jehož cílem bylo zjistit, zda při odstavení podvozků, ložených čtyřmi kolejovými páry a zajištěných na straně spádu dvěma zárážkami, může dojít k jejich samovolnému ujetí. Bylo provedeno devět pokusů, během nichž nedošlo k uvolnění zajišťovacích prostředků a samovolnému rozjezdu ložených podvozků. Je evidentní, že při správném a důsledném zajištění podvozků zárážkami, tak jak je uvedeno v čl. 1508 bodu a) vnitřního předpisu SŽDC D1, nemůže dojít k samovolnému uvolnění zárážek a ujetí podvozků.

Obr. č. 11: Podvozek Vz 53/77 zajištěný zarážkami při ověřovacím pokusu

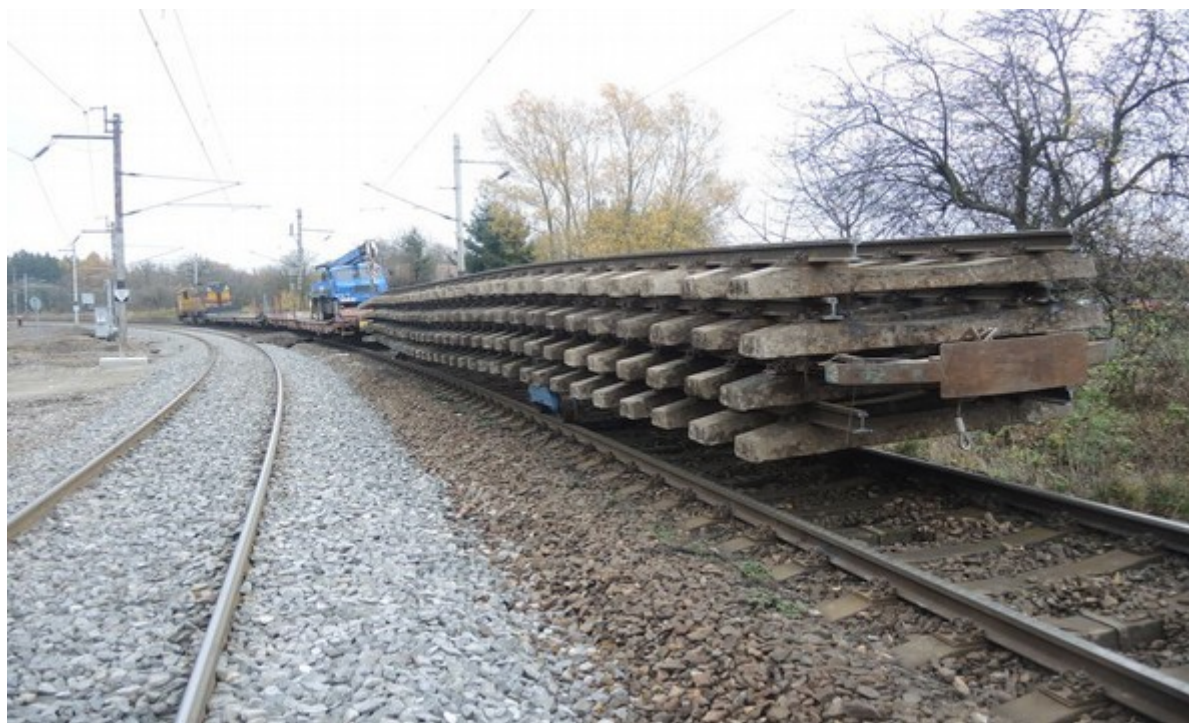
Obr. č. 12: Přistavení svazku kolejových polí k ověřovacímu pokusu
