### **Investigation Report of Railway Accident**

Derailment of bogies type 53 loaded with rails on sleepers on freight train No. 164203 between Víkaneč and Golčův Jeníkov stations

Monday, 14<sup>th</sup> September 2015

č. j.: 6-2885/2015/DI

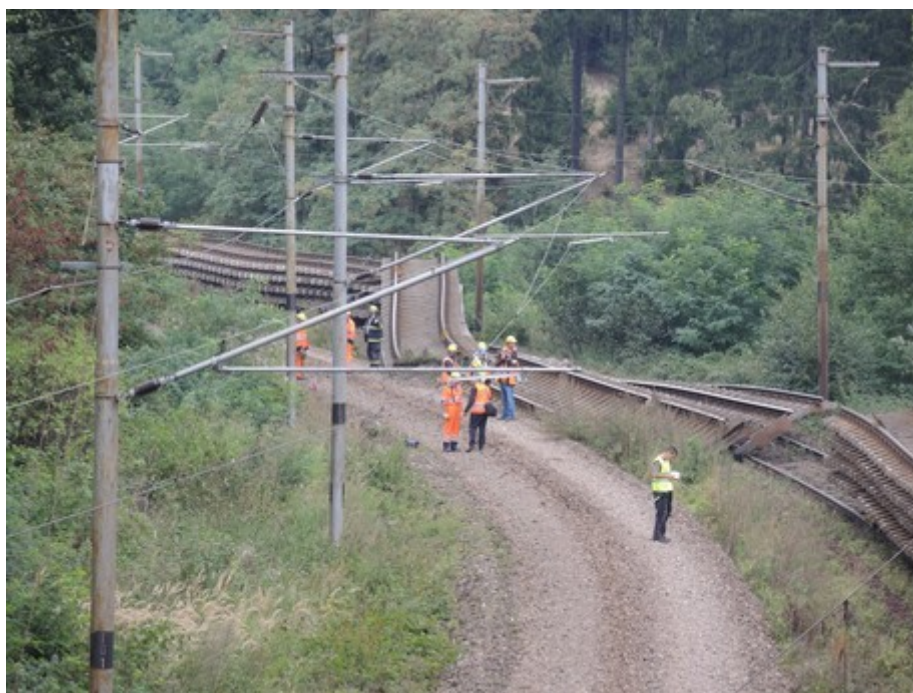
Obr. č. 1: Místo vzniku po MU

k MU došlo v km 259,992 v pravostranném oblouku – zjištěn bod „0“, místo prvního vyšplhání okolku podvozku přes hlavu levého kolejnicového pásu, další stopy zjištěny o cca 5 m dále. Vlevo ve směru jízdy došlo k vykolejení vlaku a následnému sesunutí podvozků ložených kolejovými poli dovnitř oblouku a k roztržení mezi 3. a 4. svazkem kolejových polí. Čelo vlaku zastavilo v km 259,760, tj. 232 m za místem vzniku MU.

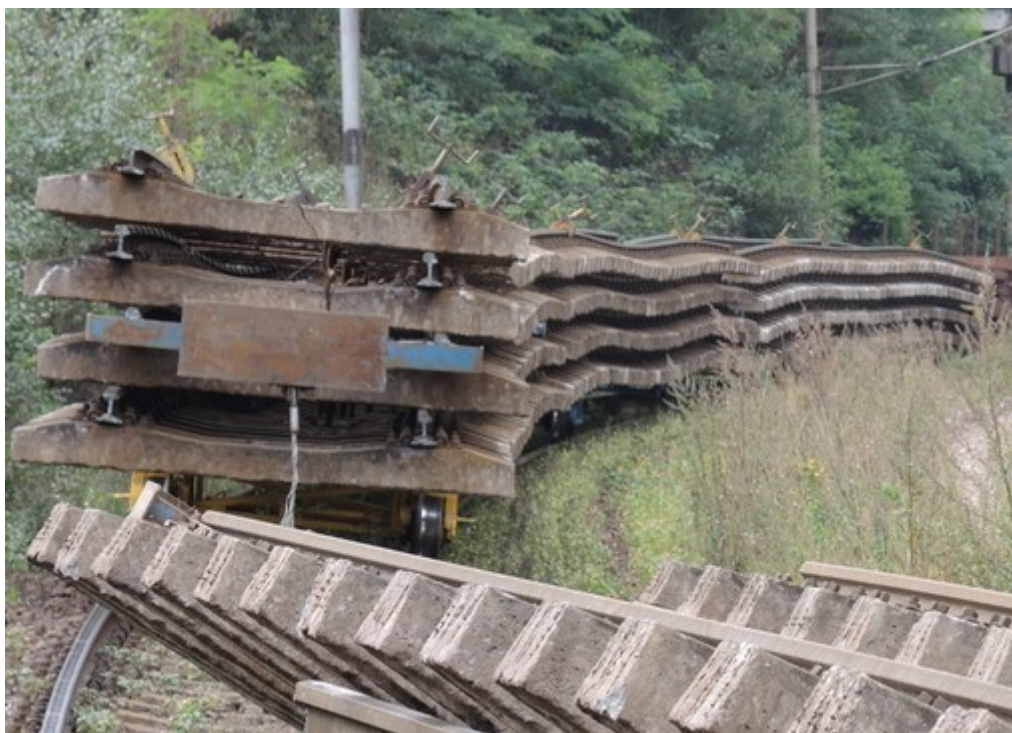
Obr. č. 2: přetržení vlaku mezi 3. a 4. svazkem kolejových polí, směrem k začátku vlaku, a pohled na způsob naložení kolejových párů

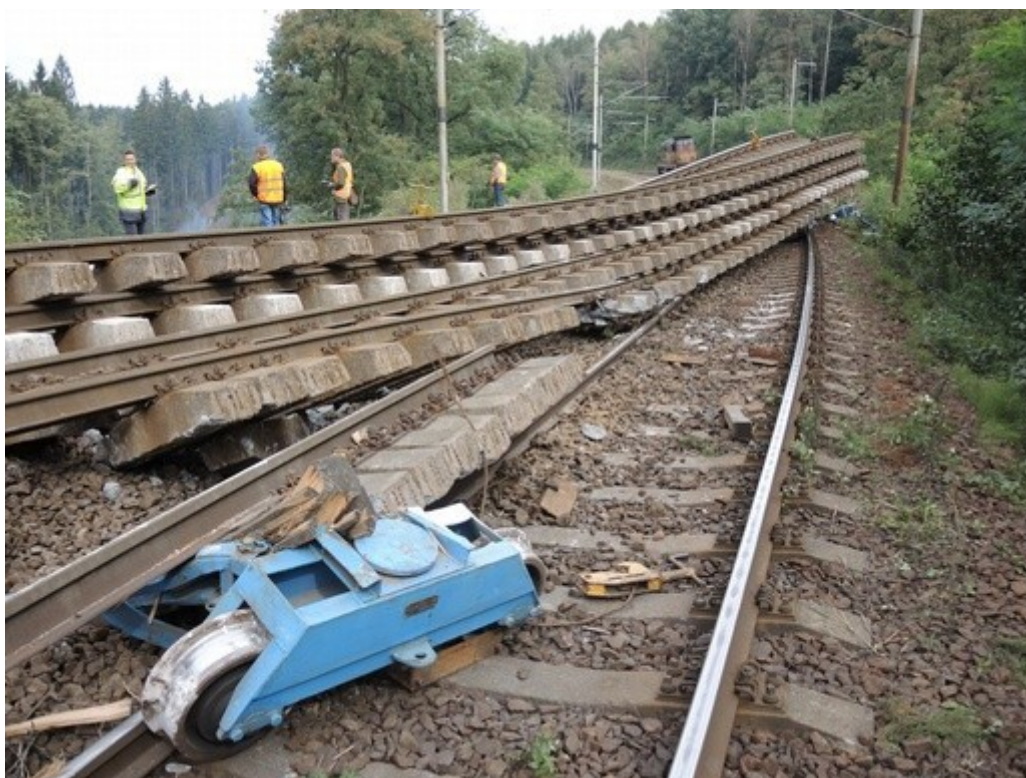
Obr. č. 3: Vykolejený podvozek č. 8535

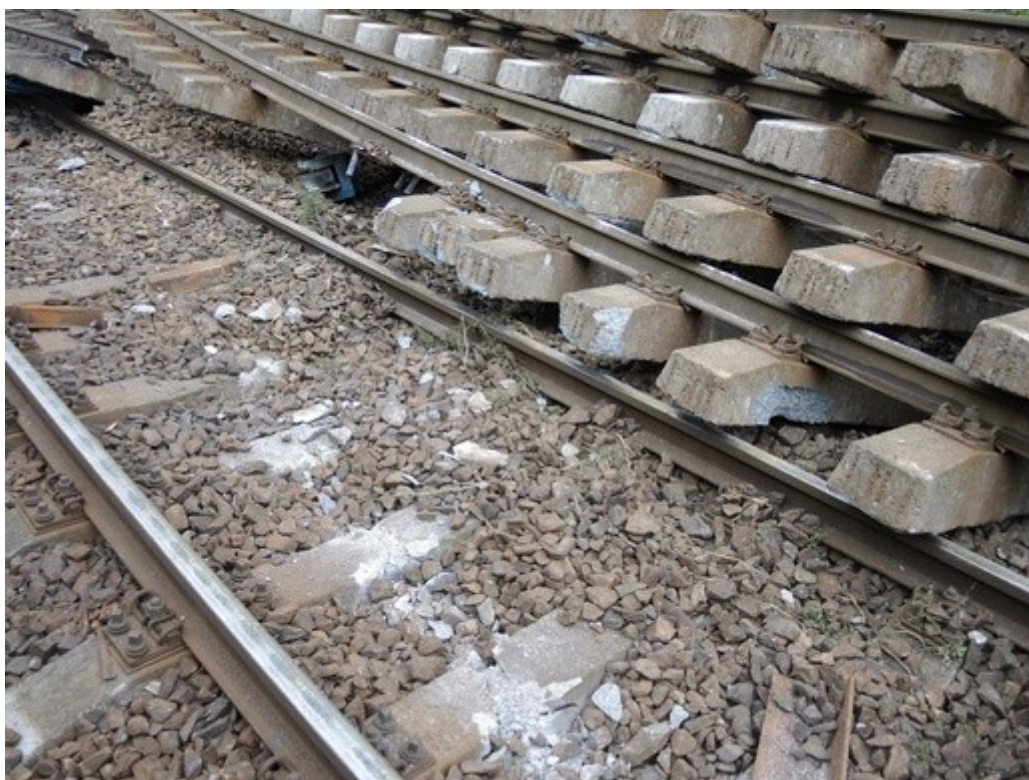
Obr. č. 4: odlomená část podvozku č. 8535 pod sesunutými kolejovými páry a stopy po jeho vykolejení

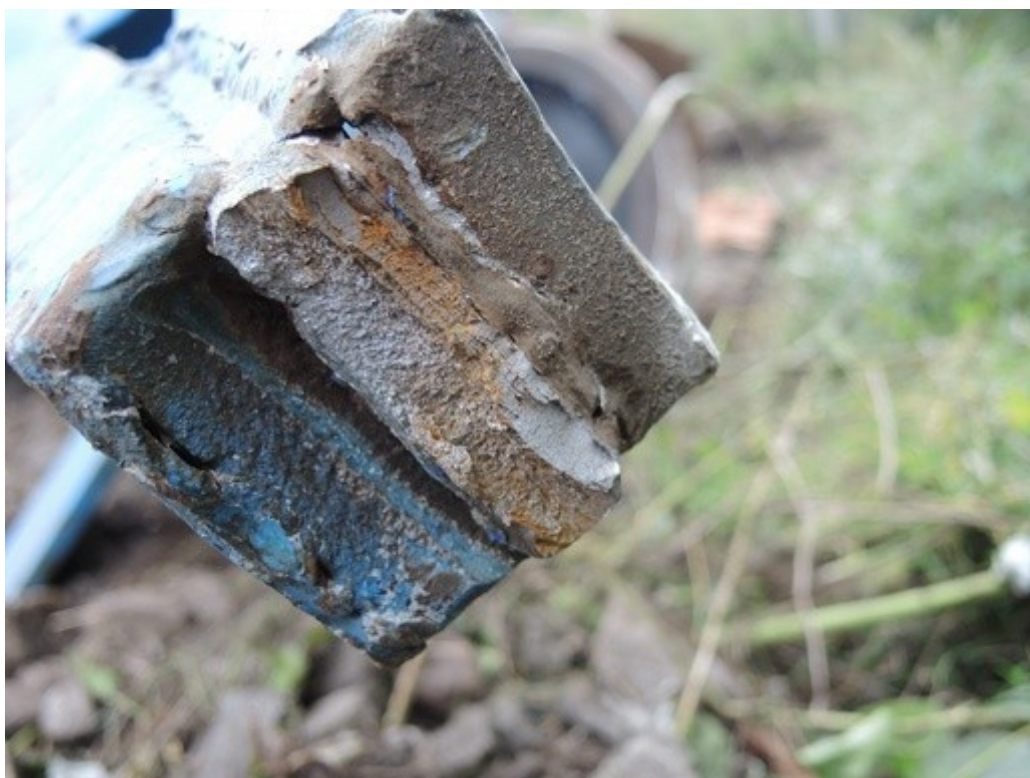
nebyla u podvozku č. 8535 při pravidelné revizi v únoru 2015 zjištěna. Při tomto ohledání byly také přeměřeny hodnoty šířky, výšky a strmosti u všech kol z obou podvozků s výsledkem bez závad. Dále byly stanoveny rozsahy poškození obou podvozků s výsledkem neopravitelné, se škodou ve výši 40.000 Kč na dvou zcela zničených podvozcích.

Obr. č. 5: Starý lom v místě navaření oka podvozku č. 8535

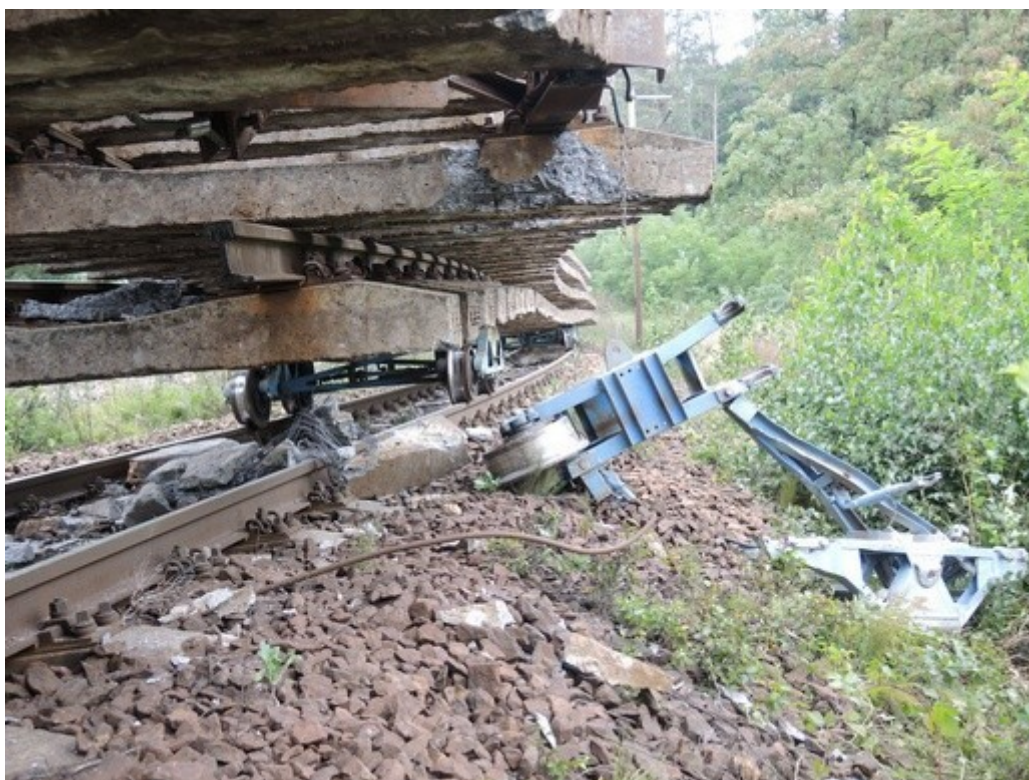
Při MU došlo k vykolejení, totálnímu zborcení a celkovému rozpadu podvozku č. 6029, kdy na betonových pražcích byly mezi kolejnicovými pásy jasné stopy po jízdě okolku po železničním svršku 2. TK. Od bodu „0“, km 259,992 až k tomuto podvozku byly zřetelné stopy po jeho vykolejení, dále také úlomky, zejména z betonového pražce, před kterým byl podvozek umístěn a který byl v levé straně ve směru jízdy vytržen z upevňovadel a spadl na hlavy kolejnic. Vně 2. TK, vlevo ve směru jízdy vlaku, byla stopa ve šterkovém loži po jízdě podvozku ve vykolejeném stavu a zároveň stopy na temeni hlavy levého kolejnicového pásu po tření podvozku o něj. Následně došlo k rotaci levé přední strany směrem nahoru do zkrutu, případně celé přední strany ve směru jízdy podvozku. O tomto svědčí stav levé postranice, na které zůstalo přední kolo, ve směru jízdy vlaku. Zadní kolo bylo vytrženo po jízdě ve šterkovém loži, levé uchycení kola v postranici směřovalo do zkrutu a na kole, vytrženém z jeho uchycení, je nejméně stop po deformaci, tření a jízdě ve vykolejeném stavu. Po vykolejení se toto kolo nacházelo 1 m před 2. podvozkem 6. svazku kolejových polí. Další dvě kola z levé postranice tohoto podvozku byla vytržena a nacházela se mezi kolejnicovými pásy, první cca 1 m a druhé 10 m za 1. podvozkem 6. svazku kolejových polí. V celé délce až k vykolejenému podvozku, který se nacházel v úrovni spojení mezi 5. a 6. svazkem kolejových polí mimo 2. TK, kde ve stejném místě ležel přes levý kolejnicový pás zdemolovaný betonový pražec, byly úlomky a části vytrženého betonového pražce a úložného prahu (dřevěný pražec pro uložení kolejových polí na podvozek) z tohoto podvozku. Vykolejený podvozek ležel převrácen o 180° levou postranicí blíže 2. TK. Na tomto vykolejeném podvozku byla vyznačena revize provedená v říjnu 2013 s platností do roku 2016.

Obr. č. 6: zdemolovaný podvozek č. 6029 a betonový pražec

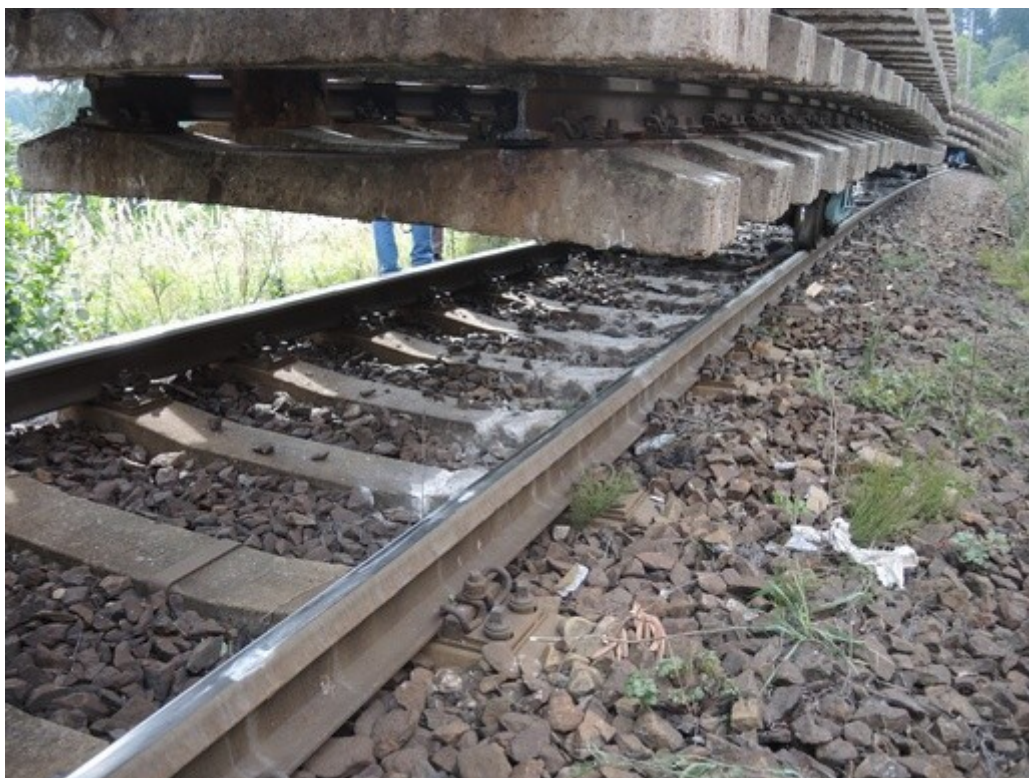
Obr. č. 7: stopy po vykolejení podvozku č. 6029

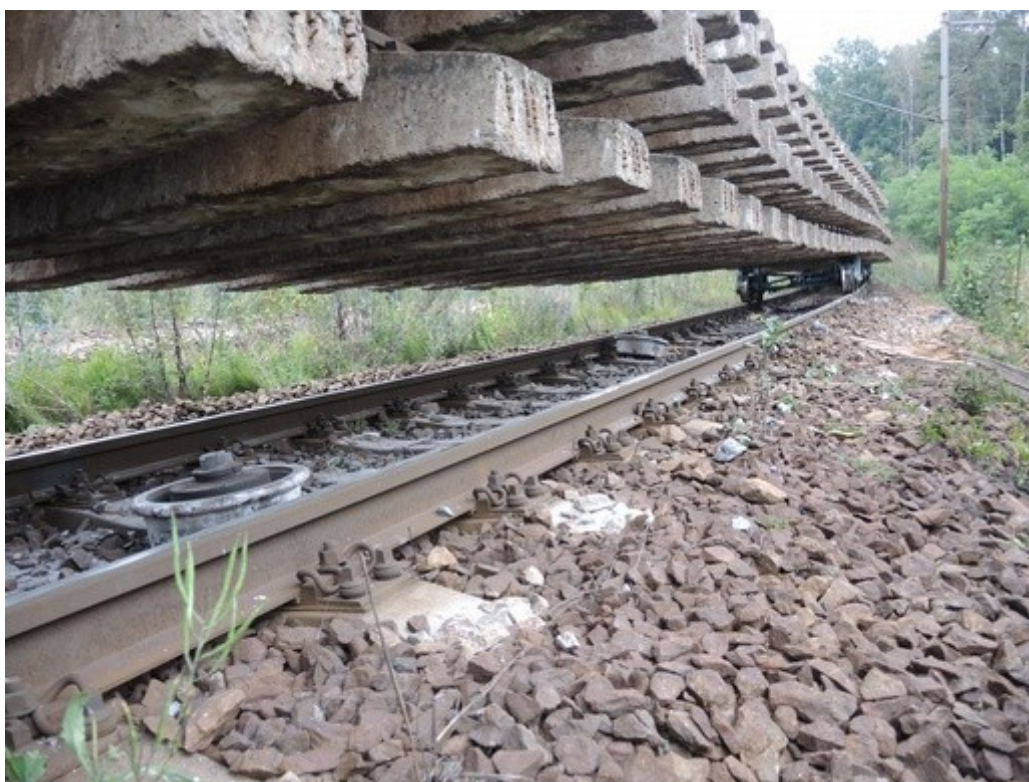
Obr. č. 8: stopy po vykolejení podvozku č. 6029 a součásti podvozku

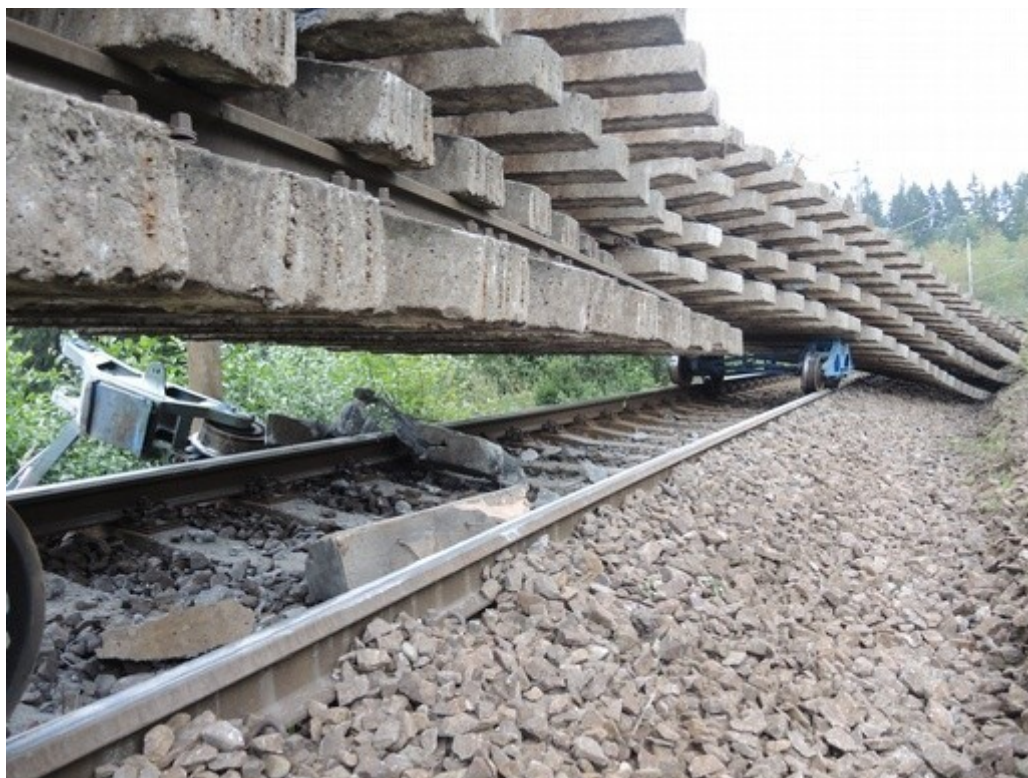
Vlivem vykolejení podvozku č. 6029 došlo k přetržení křížových lanových úvazů a k sesunutí 5. svazku kolejových polí dovnitř oblouku, stopy byly patrné cca od 1 m za 2. podvozkem 6. svazku kolejových polí až do místa zastavení vlaku. Zároveň došlo k vykolejení všech podvozků 4. a 5. svazku kolejových polí, podvozek č. 7810, první podvozek 4. svazku kolejových polí vykolejil všemi koly vlevo ve směru jízdy vlaku, podvozek č. 7016 vykolejil vpravo ve směru jízdy oběma předními koly a podvozek č. 8535 vykolejil vpravo ve směru jízdy vlaku. Stopy po vykolejení podvozku č. 8535: byl při vykolejení zcela zdemolován, pravá postranice odtržena od propojovacích ramen, nalezena pod 7. pražcem 5. svazku kolejových polí, zaryta ve šterkovém loži a otočena o 180° kolem své osy. Zadní kolo odtrženo, přední zůstalo uchyceno v postranici. Levá postranice podvozku č. 8535, v níž byla uchycena obě kola, se nacházela mezi kolejnicovými pásy 2. TK, v místě spojení 4. a 5. svazku kolejových polí. Směrem k ní

Obr. č. 9: sesunutý 5. svazek kolejových polí

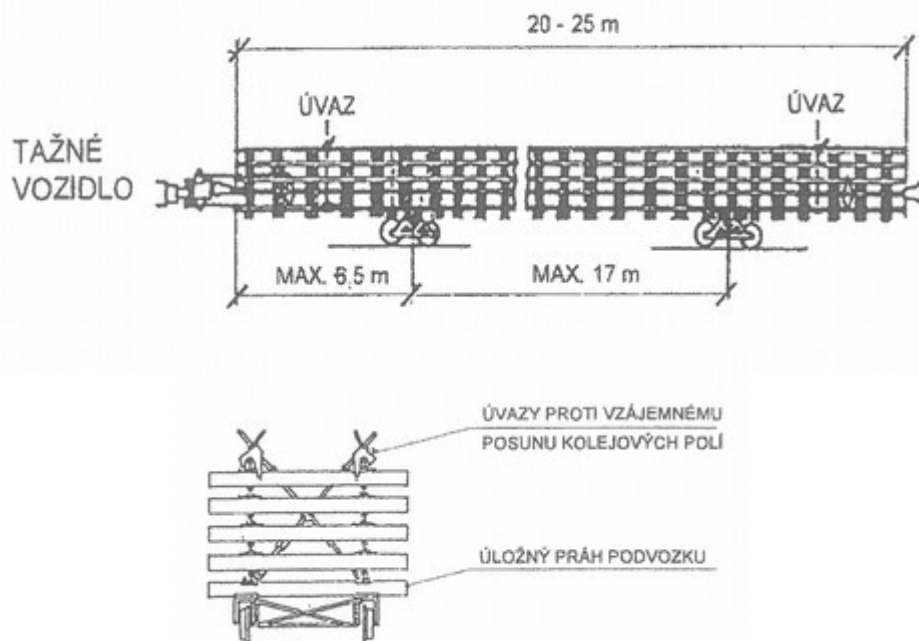
vedla stopa po vykolejení, začínající v úrovni 5. svazku kolejových polí na upevňovadle levého kolejnicového pásu a dále viditelná na 6 betonových pražcích. Při ohledání místa vzniku MU byl zjištěn na první příčce v místě navažení oka ze 60 % starý lom a dále v horní části mezi bočním a horním svárem oka zjištěna mezera mezi sváry. Při vykolejení 5. svazku kolejových polí došlo zároveň i k přetržení křížových lanových úvazů, sesunutí 4. svazku kolejových polí a následně k roztržení mezi 3. a 4. svazkem kolejových polí. Na vykolejeném podvozku č. 8535 byla vyznačena provedená revize v únoru 2015 s platností do roku 2018. Všechny svazky kolejových párů byly uloženy na úložných prazích a zajištěny lanovými úvazy proti posunutí (do kříže, viz část 7 Přílohy, obr. č. 10).

Obr. č. 10: ložení a úvaz podvozků se svazky kolejových párů Zdroj: předpis SŽDC S 8/3
