The Rail Safety Inspection Office

Investigation Report of Railway Accident

Collision of shunting operation with a car on excluded line at level crossing No. P3706 in the area of Golčův Jeníkov město railway stop

Monday, 21st March 2016

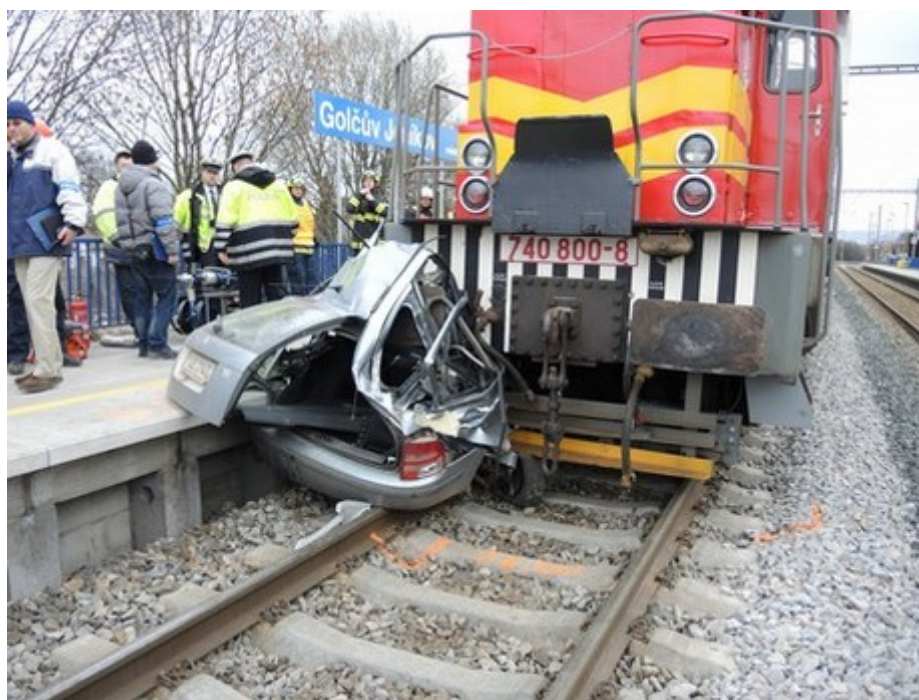
Obr. č. 1: Pohled na místo MU

Ohledáním místa MU bylo zjištěno, že k MU došlo na ŽP P3706 v km 264,230, zabezpečeném světelným zabezpečovacím zařízením s úplnými závory (2 poloviční závory). V 1. TK bylo PZZ z důvodu probíhající výluky mimo provoz, ve 2. TK bylo PZZ plně funkční. Osobní automobil vjel na ŽP vlevo ze směru jízdy posunového dílu, tj. z centra obce Golčův Jeníkov, přímo před čelo jedoucího posunového dílu. Došlo k čelnímu nárazu HDV posunového dílu do pravé boční zadní části OA, jeho zaklínění pod čelo HDV a tlačení po koleji. OA se zaklínil mezi čelem HDV a hranou nástupiště vysokého 550 mm nad temenem kolejnice. Během tlačení se z OA uvolňovaly různé části, které byly rozseté po nástupišti. Přední polovina OA se oddělila a zaklínila mezi HDV a 1. TDV a hranu nástupiště. Zadní polovina OA zůstala zaklíněna pod čelem HDV a částečně hranou nástupiště. Při MU byla usmrcena spolujezdkyně, která byla vymrštěna z OA na začátku nástupiště pod jeho hranu, v přední části OA byl usmrcen řidič. Bylo poškozeno čelo a částečně i levý bok HDV.

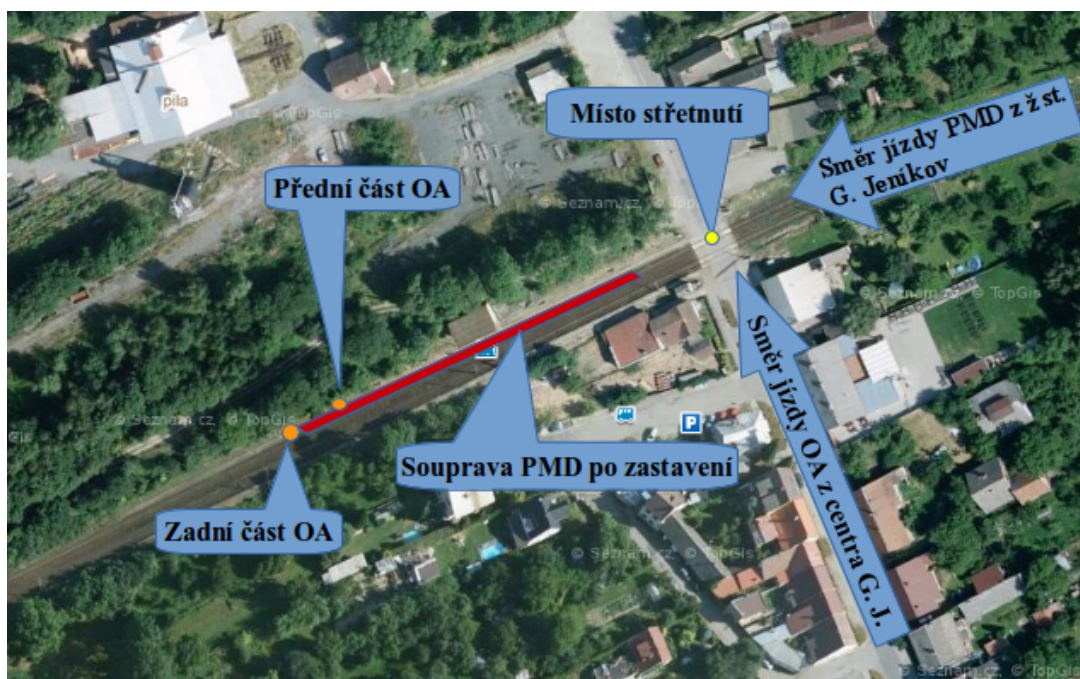
Dne 21. 3. 2016 v 7.08 h se posun mezi dopravními jedoucí po vyloučené koleji ze žst. Golčův Jeníkov do žst. Vlkanec, v prostoru dvoukolejného železničního přejezdu P3706, zabezpečeného světelným zabezpečovacím zařízením s úplnými závorami (dvě poloviční na každé straně), které však bylo z důvodu výluky vypnuto ze závislosti na kolejových obvodech, střetl s osobním automobilem Škoda Fabia.

Obr. č. 2: Schéma místa MU.

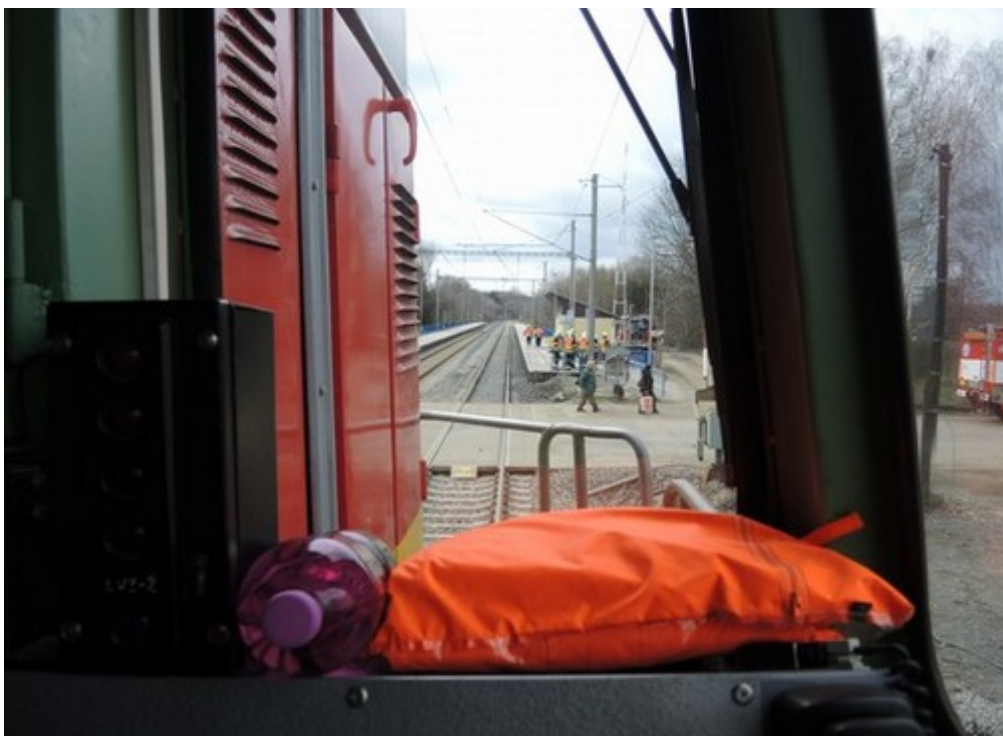
Obr. č. 4: Výhled z HDV 20 m před ŽP

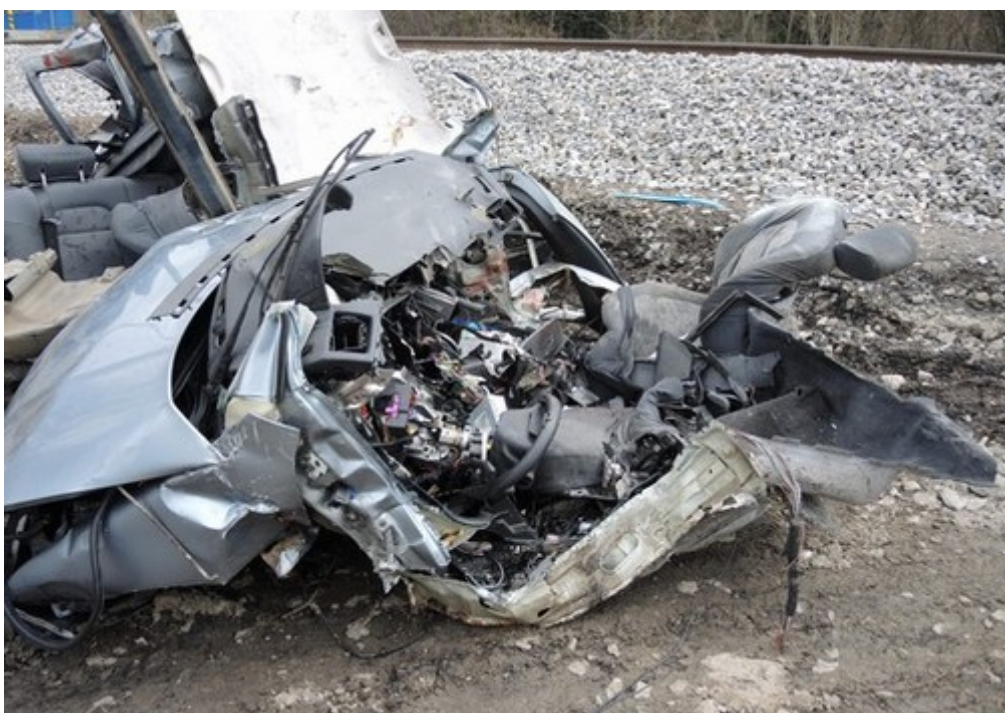
- osobním automobilu zn. Škoda Fabia 50 000 Kč.

Obr. č. 5: Vrak OA

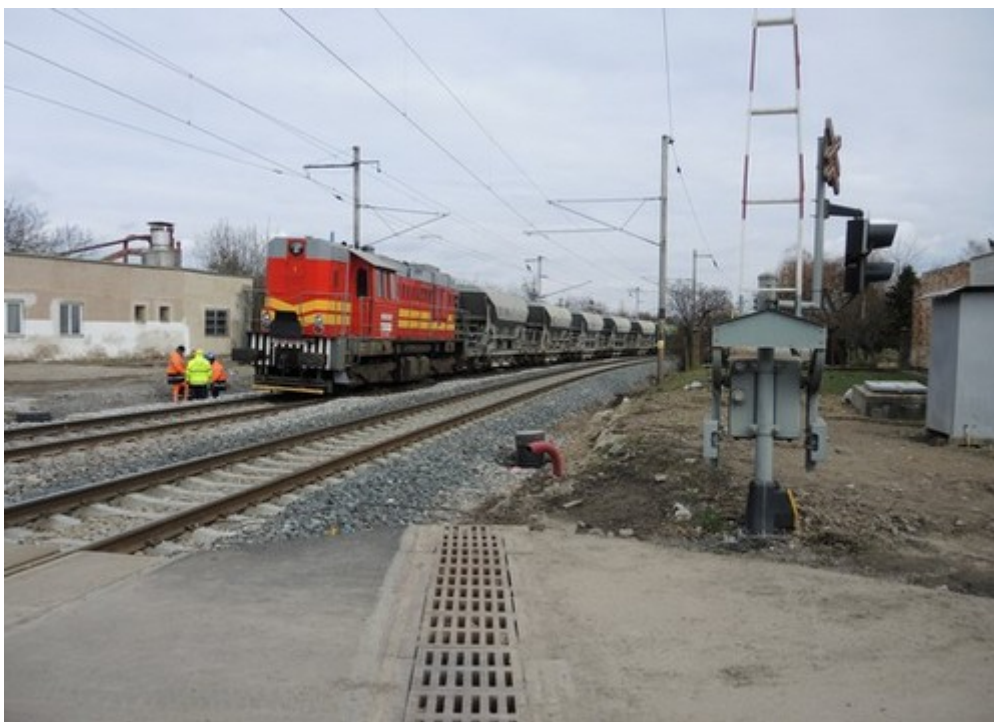
Obr. č. 6: Viditelnost na trať od výstražníku

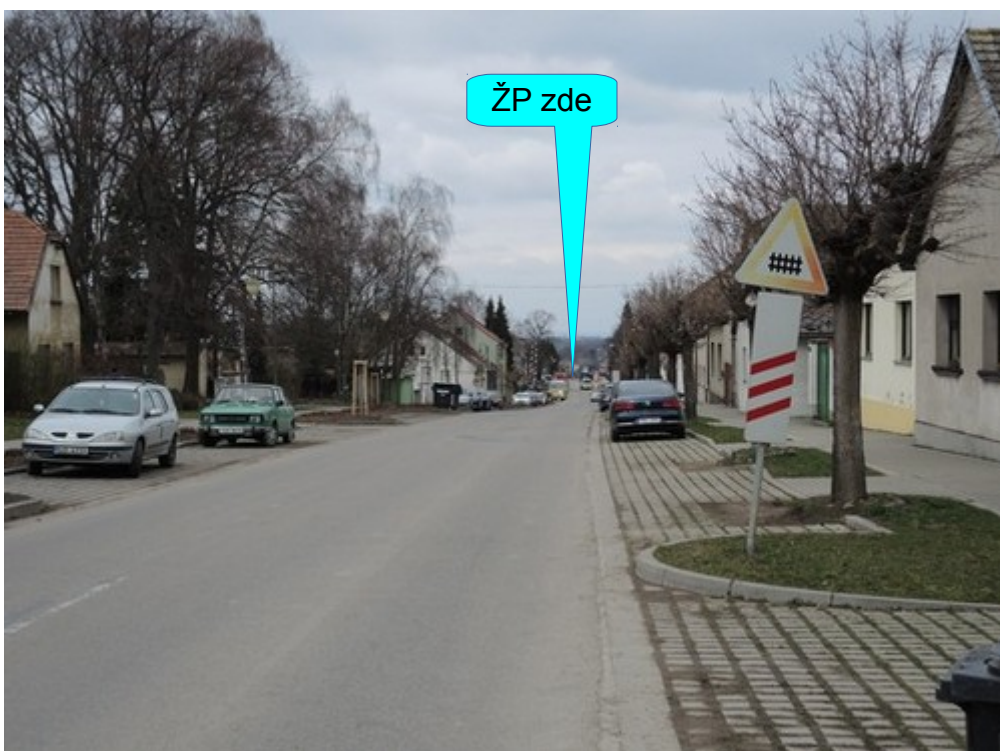
Řidič OA přijížděl k přejezdu zleva ve směru jízdy PMD, od centra obce Golčův Jeníkov po ulici Mírové, směrem na Čáslav. Pozemní komunikace je vedena v husté městské zástavbě tvořené rodinnými domy bez mezer mezi nimi. Před ŽP vlevo se nachází budova železniční zastávky a nástupiště. Vpravo byla umístěna malá reléová skříň zabezpečovacího zařízení. Dle očitých svědků OA nezastavil a poměrně nízkou rychlostí vjel do prostoru ŽP. Závory byly zvednuté a zabezpečovací zařízení nezakazovalo vjezd do prostoru ŽP, bílé světlo PZZ neblinkalo, bylo tedy ve varovném stavu. Na ŽP upozorňovalo dopravní značení „A31a, A31b a A31c Návěstní deska“ označující vzdálenost od železničního přejezdu, tyto dopravní značky jsou umístěny na pravé straně silnice, dopravní značka A31a je doplněna dopravní značkou „A29 Železniční přejezd se závory“. Dopravní značka A31b nebyla v době MU na svém místě, chyběla (zbyl pouze sloupek a upevňovací segmenty). Ve vzdálenosti $D_z = 20\text{m}$ (ve skutečnosti naměřená hodnota větší) před ŽP (nejmenší požadovaná vzdálenost pro bezpečné zastavení dle ČSN 73 6380 v návaznosti na ustanovení § 4 odst. 7 vyhlášky č. 177/1995

Obr. č. 7: Viditelnost na ŽP z pohledu řidiče (240 m před ŽP)
