## **Závěrečná zpráva o výsledcích šetření mimořádné události**

Nedovolená jízda posunového dílu za seřaďovací návěstidlo Se7 s následným vjetím do postavené vlakové cesty a srážkou s vlakem Nex 45306 v železniční stanici Havlíčkův Brod

Unauthorized movement of the shunting operation behind the marshalling signal device Se7 with its consequent entry into the train route and collision with the freight train No. 45306 at Havlíčkův Brod station

Wednesday, 27<sup>th</sup> February 2019

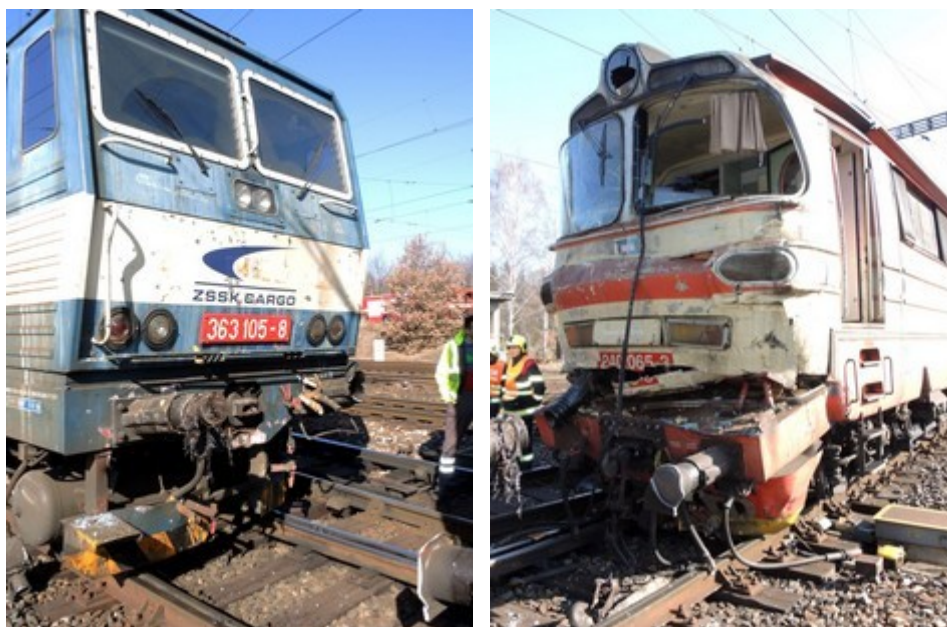
Obr. č. 1: Pohled na poškozená čela HDV

Přípřežní HDV 240.065-3 bylo řízeno ze stanoviště č. 2. Označení čela vlaku předepsanou návěstí se kvůli deformaci a poškození řídicího HDV vlaku nedalo zjistit. Byl zjištěn zlomený čelník rámu pod stanovištěm č. 2. Dále došlo k poškození pluhu, závěsného ústrojí tažného háku a obou nárazníků. Rozsah poškození viz obr. č. 1. Konec vlaku byl označen předepsanými návěstmi, ve svěšení vlaku nebyly zjištěny závady. Na přípřežním HDV vlaku byla DI zdokumentována a dopravcem zajištěna vlaková dokumentace. Vlakové náležitosti viz bod 2.2.2 této ZZ. Na místě byl za přítomnosti DI vyjmut a zdokumentován záznam z mechanického rychloměru. Odhadnutá škoda na místě MU na přípřežním HDV vlaku činila 1 500 000 Kč. Na vlakovém HDV 240.047-1 nebylo zjištěno poškození ani škoda.

HDV 363.105-8 (dále také posunující HDV) bylo řízeno ze stanoviště č. 2. Označení předepsanou návěstí se kvůli deformaci a poškození posunujícího HDV nedalo zjistit. Byl zjištěn poškozený rám pod stanovištěm strojvedoucího č. 1. Dále došlo k poškození pluhu, tažného zařízení a obou nárazníků. Na posunujícím HDV byla DI zdokumentována a dopravcem zajištěna vlaková dokumentace. Data z elektronického rychloměru byla při stažení zástupcem vlastníka samostatného HDV předána v elektronické podobě DI. Posunující HDV mělo celkem 4 nápravy, délku 16,8 m, hmotnost 87 t, brzděno bylo průběžnou brzdou. Odhadnutá škoda na místě MU činila dle vyjádření dopravce 800 000 Kč.

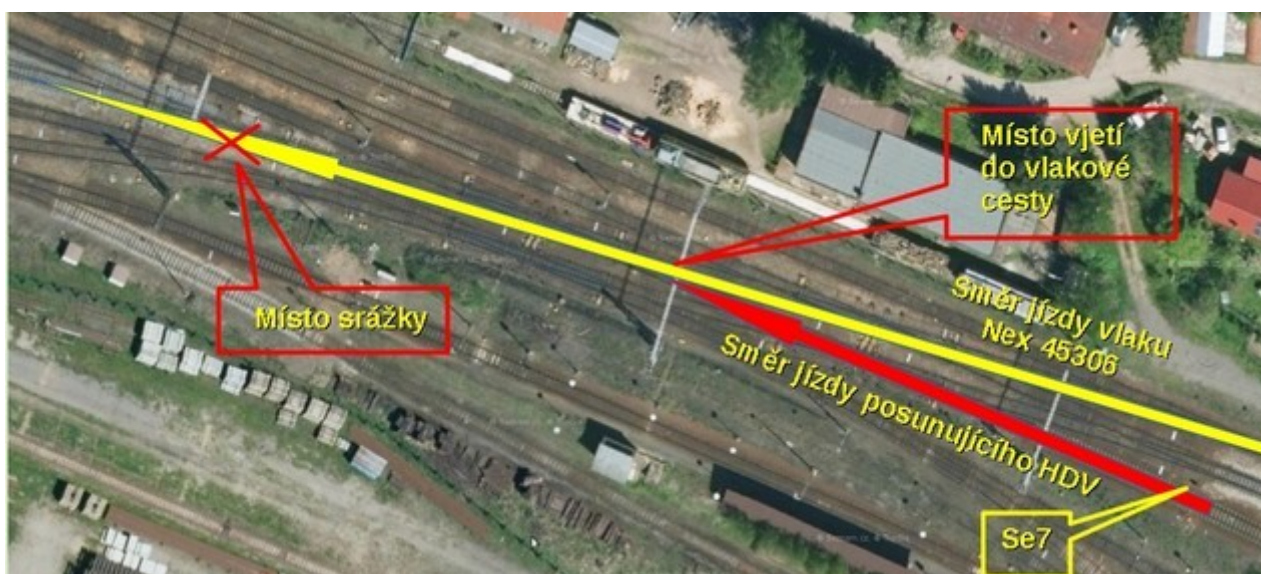
Obr. č. 2: Schéma místa vzniku MU

Vlak Nex 45306 (dále také vlak) měl postavenou vlakovou cestu ve směru od návěstidla Lc92 na SK č. 23. Samostatně posunující HDV nedovoleně projelo za návěstidlo Se7 s návěstí „Posun zakázán“ a pokračovalo v jízdě přes křižovatkovou výhybku č. 9ab přímým směrem zleva doprava. Následně se jízdou dostalo na křižovatkovou výhybku č. 11ab a po jejím projetí zleva doleva, při kterém samostatně posunující HDV jízdou násilně přestavilo jazyky části „b“ pro svůj směr jízdy, se ocitlo před vlakem Nex 45306 v jeho postavené vlakové cestě. Na další, v cestě se nacházející křižovatkové výhybce č. 13ab, podle stop došlo k najetí přípřežního HDV 240.065-3 vlaku do zadního čela samostatně posunujícího HDV (ke srážce). K definitivnímu zastavení obou HDV poškozených srážkou došlo v prostoru jazyků části „b“ výhybky č.13ab a ve výhybce č. 15.

V 8.38.25 h, po ujetí celkové dráhy 147 m za návěstidlo Se7 (ujetá dráha ze záznamu rychloměru a odečtu adekvátní části z rozměrů posunujícího HDV vzhledem k nárazu do zadního čela ve směru jízdy), došlo v rychlosti posunujícího HDV 5 km.h<sup>-1</sup> ke srážce zadního čela ve směru jízdy s předním čelem přípřežního HDV vlaku Nex 45306 v prostoru vnitřní srdcovkové části výhybky č. 13ab.

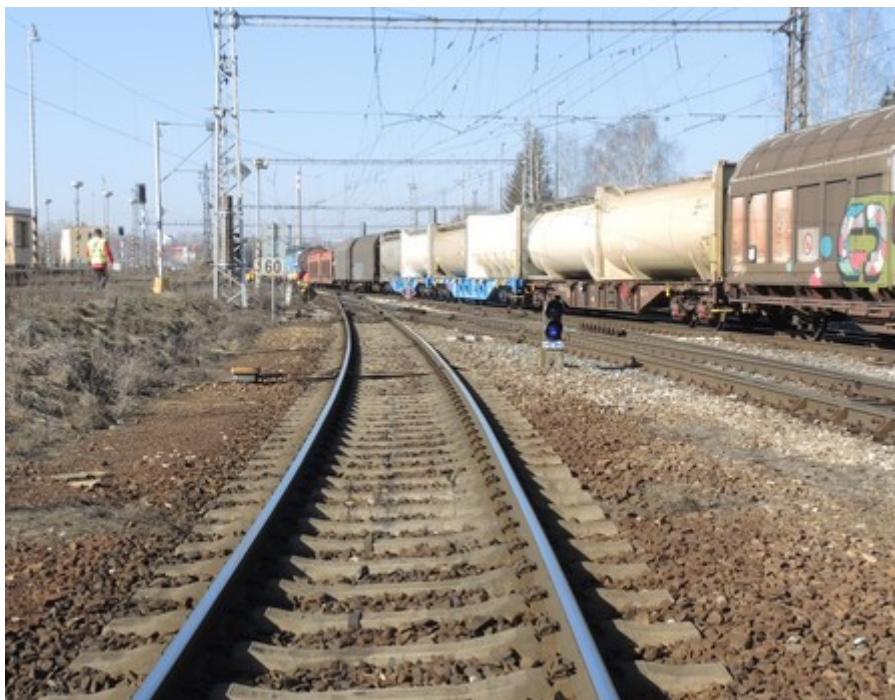
- nerespektování návěstí „Posun zakázán“ návěstidla Se7 strojvedoucím posunového dílu.

žst. Havlíčkův Brod je vybavena reléovým SZZ bez záznamu činnosti. Ohledáním v DK byl zdokumentován stav indikačních prvků a všech prvků nouzových obsluh pro případ poruchy SZZ. Nebylo zjištěno použití nouzových prvků a sejmutí bezpečnostních závěrů. Ze stavů počítaдел a písemných záznamů také nevyplývalo, že by SZZ bylo v poruše bezprostředně před vznikem MU. Návěstidlo Se7 bylo za přítomnosti DI prohlédnuto a přeměřeno pracovníky SŽDC, Správy sdělovací a zabezpečovací techniky Jihlava. Napětí na žárovce modrého světla (10,9 V) a izolační stav byly v dovolené toleranci. Viditelnost návěstidla nebyla omezena.

Obrázek 3: Pohled na návěstidlo Se7.

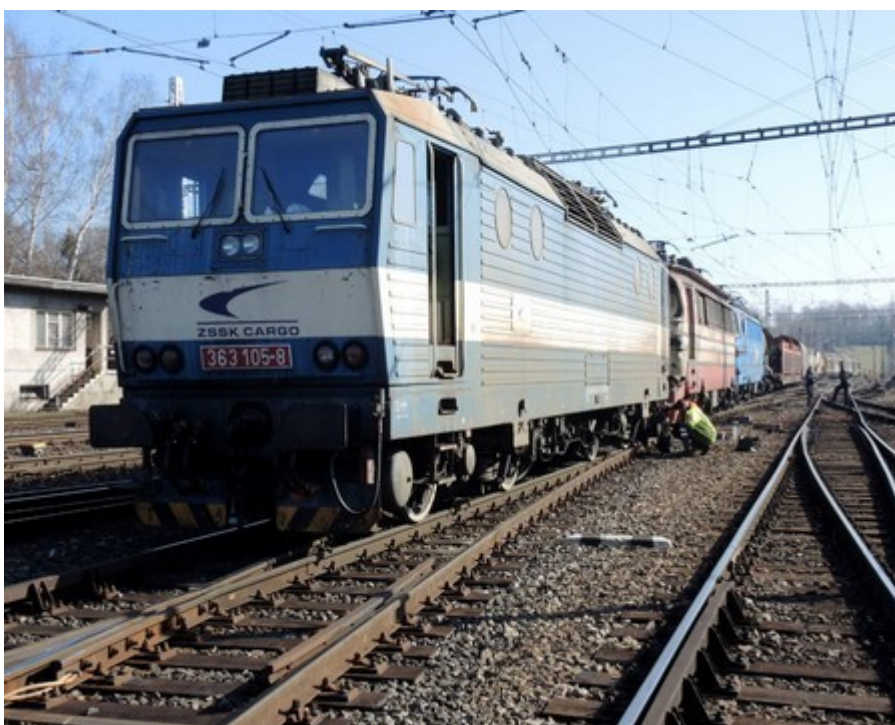
Obrázek 4: Pohled na posunující HDV a vlak zprava proti směru jízdy.
