Vykolejení vlaku R 655 v železniční stanici Hluboká nad Vltavou-Zámostí

Accident and incident investigation report

Derailment of the long distance passenger train No. 655 at Hluboká nad Vltavou-Zámostí station

č. j.: 6-3767/2020/DI

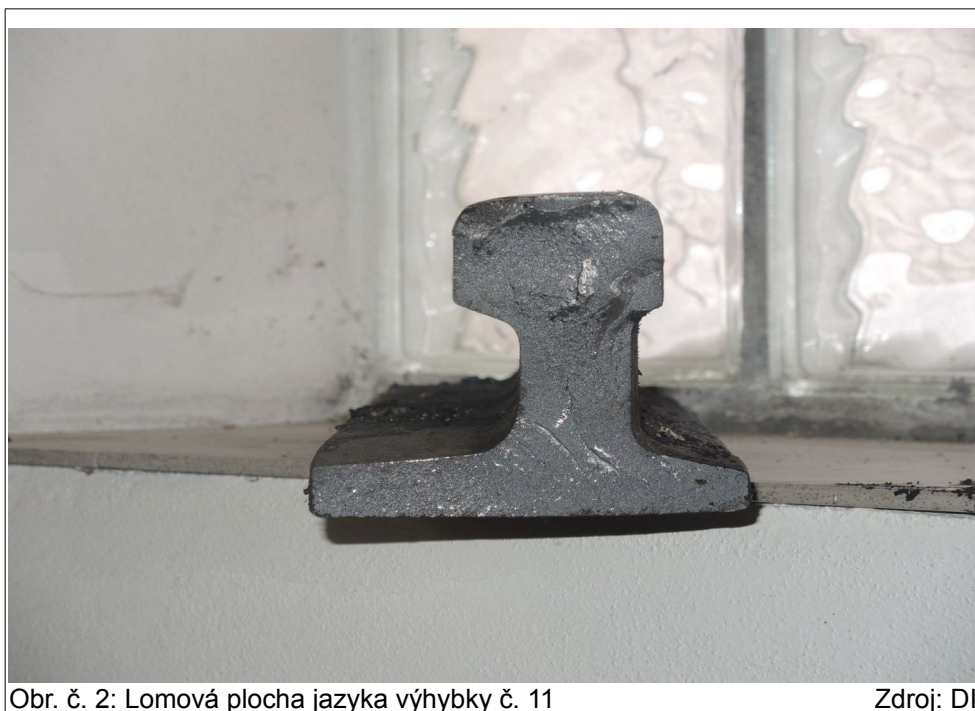
Obr. č. 2: Lomová plocha jazyka výhybky č. 11

Porušení jazyka výhybky č. 11 v žst. Hluboká nad Vltavou-Zámostí lze považovat za křehký lom bez zjevné příčiny. Výskyt únavové trhliny na spodní stěně paty jazyka byl zjištěn až při pozorování lomových ploch světelným stereomikroskopem při cca desetinásobném zvětšení. Je zřejmé, že detekce takovéto trhliny v provozních podmínkách je zcela nemožná.

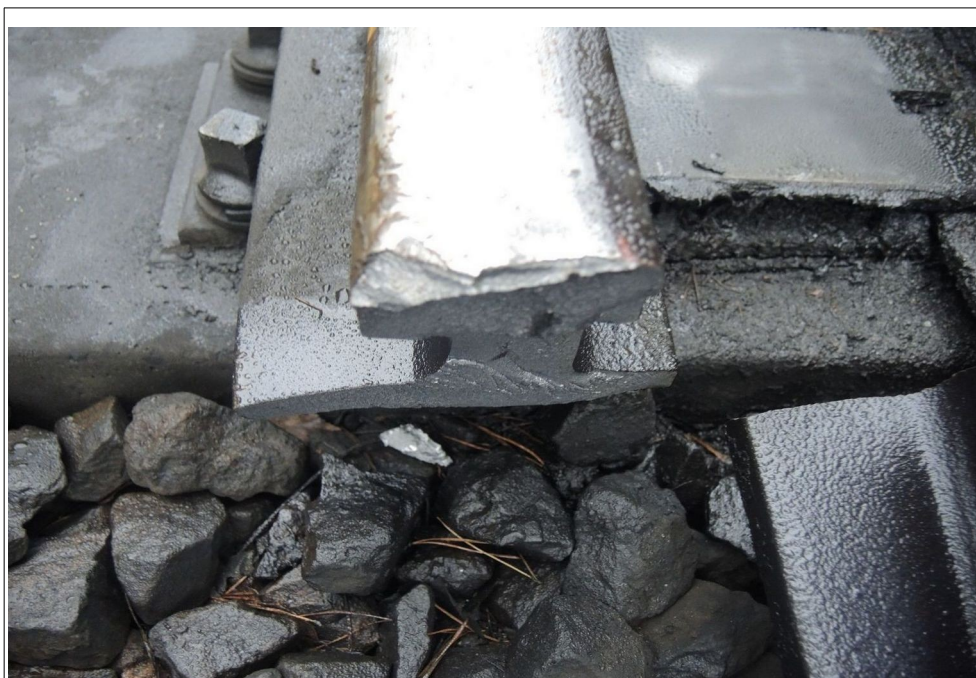
Obr. č. 3: Pohled na lom jazyka výhybky č. 11 po vzniku MU

- oba líce lomu v dodaném stavu byly pokryty silnou vrstvou nečistot a korozních produktů, některé části lomu byly značně mechanicky poškozeny, zejména oblast temene hlavy kolejnice a části stojiny, z líce byl v oblasti hlavy kolejnice vytržen úlomek, který byl rovněž dodán k analýze;
- z makroskopického hlediska byla lomová plocha jazyka relativně málo členitá, vyšší členitost byla pozorována pouze v oblasti hlavy;
- na pravém okraji paty kolejnice (ve směru jízdy vlaku) byla nalezena oblast poloeliptického tvaru, jejichž morfologie nasvědčovala tomu, že se jednalo

o únavovou trhlinu, zbývající část lomu jazyka vykazovala makroskopické znaky silového lomu;

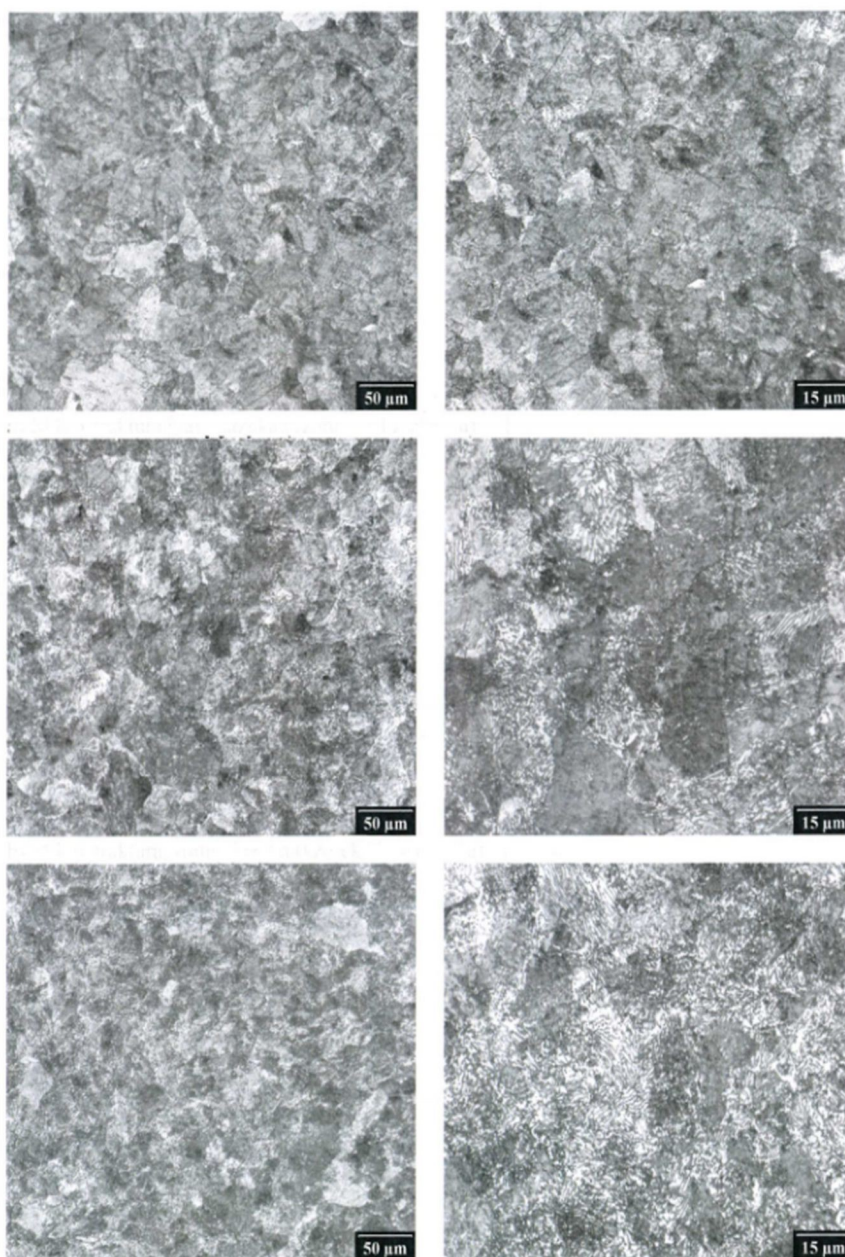
Mikrostrukturní charakteristika materiálu jazyka byla lamelární (vrstevnatá) perlitická, bez zřejmých strukturních vad (oduhličení, výskyt martenzitu, bainitu a cementitu na hranicích zrn). Změny v mikrostruktuře byly nalezeny pouze ve vrstvě materiálu (tloušťky cca 1 – 1,5 mm) pod pojezdovou plochou hlavy kolejnice. Mikrostruktura v této vrstvě byla výrazně protvářená a zrna materiálu byla značně deformována. Vrstva s velmi jemnou mikrostrukturou byla nalezena podél spodní stěny paty, kde došlo k iniciaci únavové trhliny. Vrstva s odlišnou velikostí zrn měla tloušťku asi 1 mm a s největší pravděpodobností šlo o důsledek výroby.

Obr. č. 5: Lamelární perlitická mikrostruktura v různých oblastech průřezu jazyka (světelná mikroskopie, leptáno Nital).

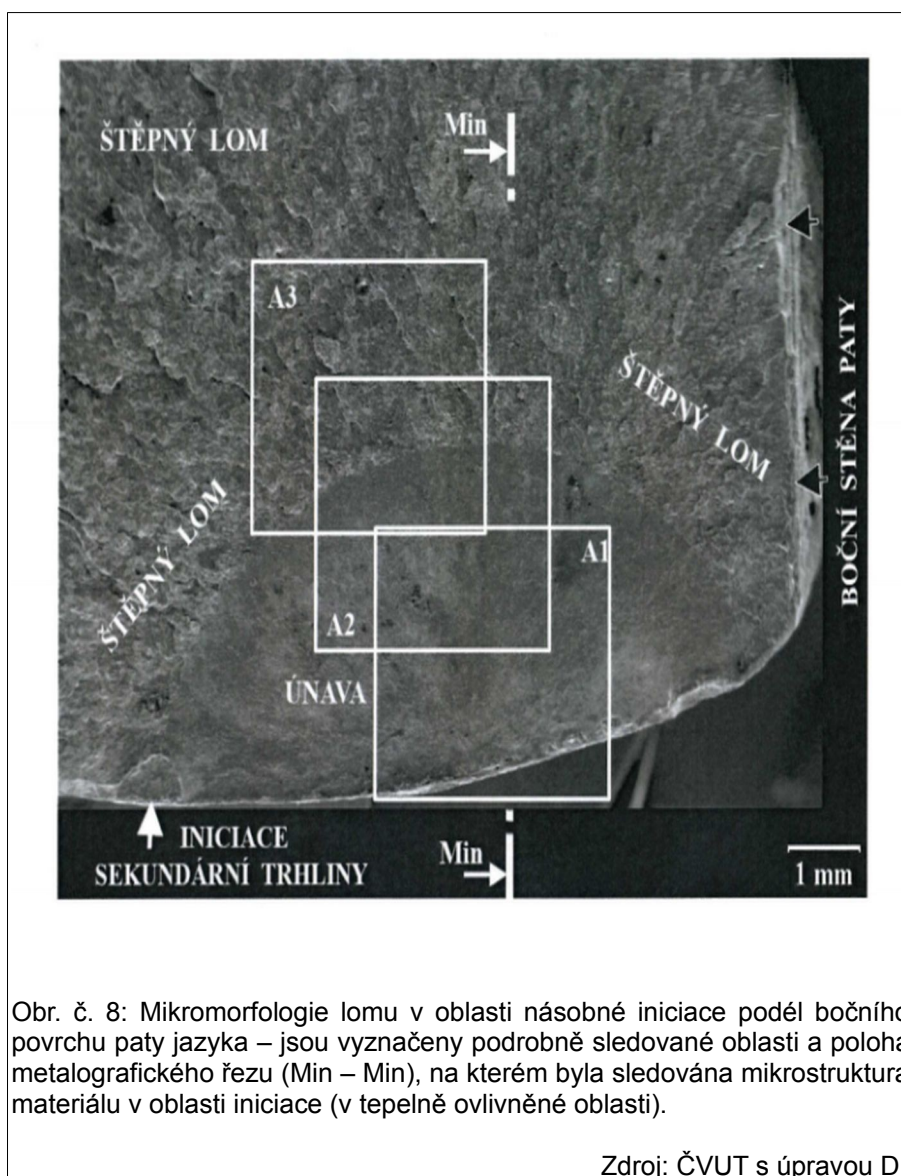
- sledování mikromorfologie lomu zcela jednoznačně prokázalo, že oblast poloeliptického tvaru byla vytvořena únavovým procesem – na spodní stěně paty kolejnice došlo k iniciaci únavové trhliny. Oblast iniciace byla značně mechanicky poškozena, přesto však lze předpokládat, že trhlina iniciovala na povrchových vadách spodní stěny;

Obr. č. 8: Mikromorfologie lomu v oblasti násobné iniciace podél bočního povrchu páty jazyka – jsou vyznačeny podrobně sledované oblasti a poloha metalografického řezu (Min – Min), na kterém byla sledována mikrostruktura materiálu v oblasti iniciace (v tepelně ovlivněné oblasti).

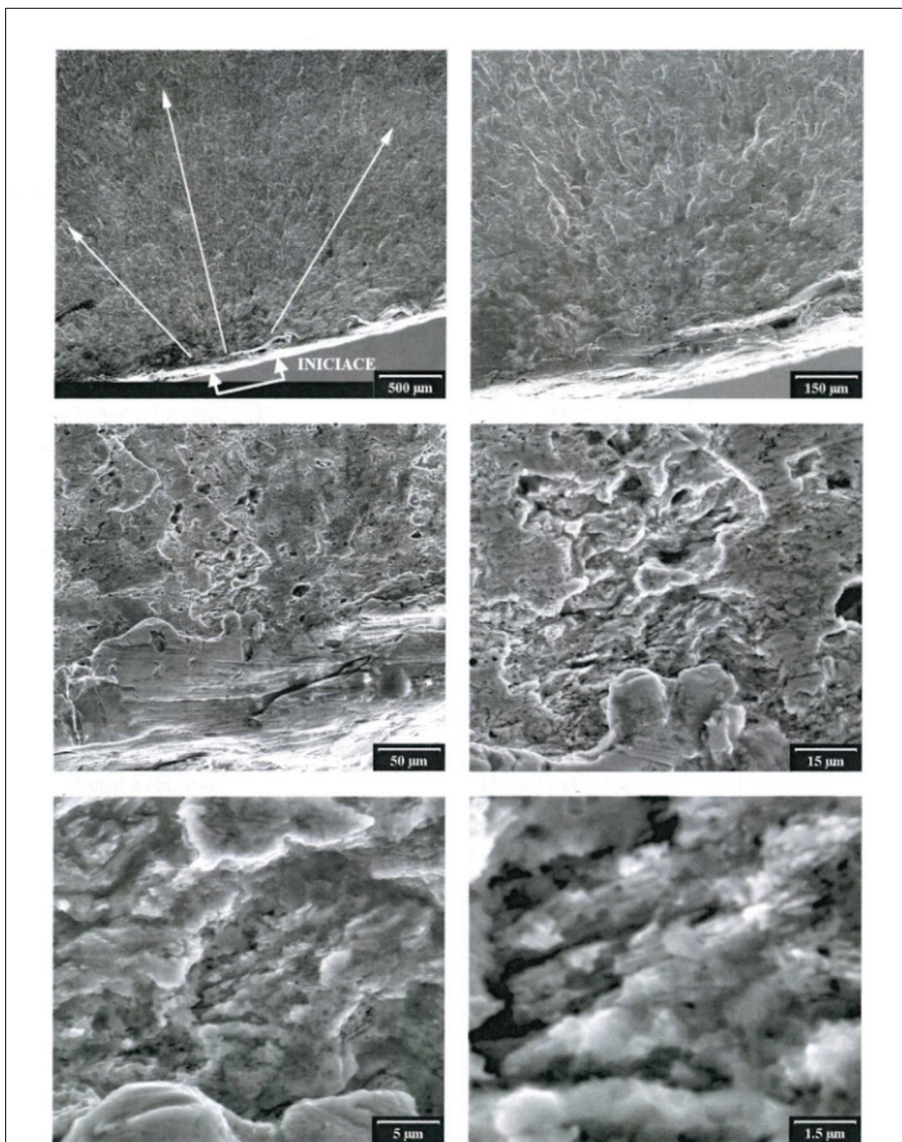
- únavová trhlina se šířila mechanismem tvorby striací (únavových lomů), striace byly nevýrazné, ale bylo možné pozorovat proměnlivou rozteč, byly nalezeny i náznaky výskytu postupových čar. Z uvedeného nálezu vyplývá, že amplituda cyklického namáhání byla časově proměnlivá a v zatěžovacím spektru se pravděpodobně vyskytovaly přetěžovací cykly;

Obr. č. 9: Mikromorfologie lomu v oblasti iniciace únavové trhliny – trhlina iniciovala na spodní stěně paty a vějířovitě se šířila mechanismem tvorby striací.

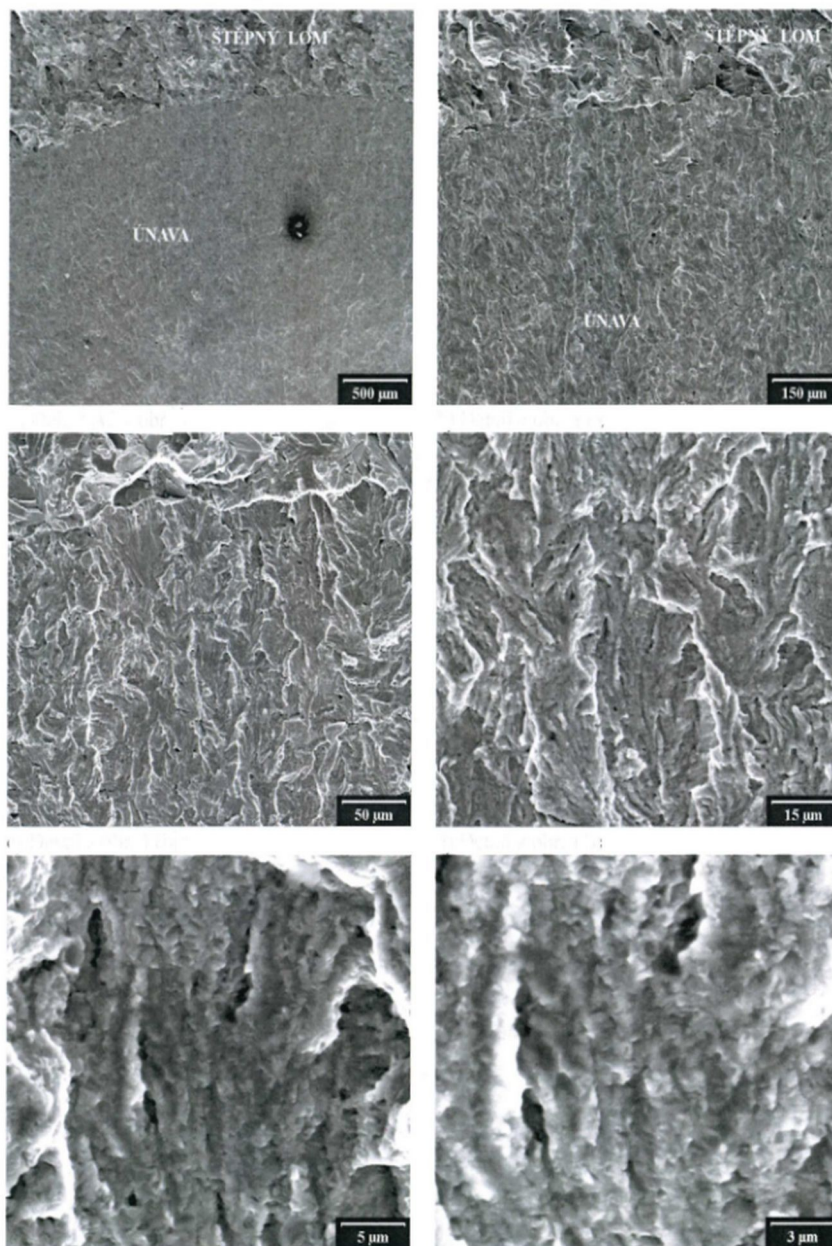
- na dílčí únavové trhliny v patě kolejnice navazoval transkrystalický štěpný lom, kterým byl porušen prakticky celý zbývající nosný průřez jazyka, lokálně byly pozorovány malé fazety (šikmé rovinné plošky mnohoúhelného tvaru), které odpovídaly transkrystalickému tvárnému porušení, vyskytovaly se pouze v oblasti hlavy kolejnice;

Obr. č. 10: Mikromorfologie lomu v okolí rozhraní únava – dolom. Únavová oblast je charakterizována výskytem polí striací, oblast dolomu byla vytvořena transkrystalickým štěpným lomem.

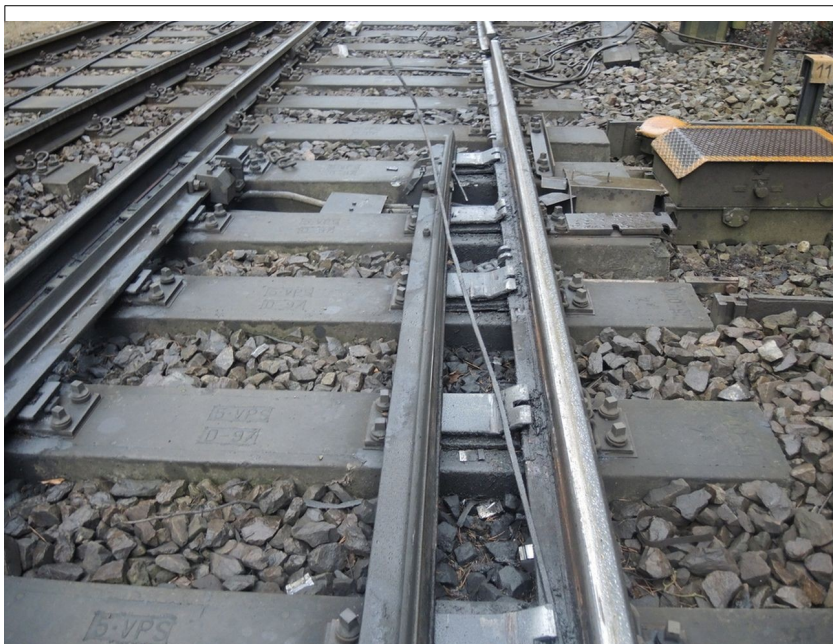
- byl poškozen elektromotorický přestavník, kontrolní a přestavné tyče, čelistový závěr, přívod elektrického ohřevu, všechny kluzné stoličky pod levým jazykem výhybky, upevňovací prvky výstroje kolejového svršku;

Obr. č. 12: Poškozená výchybka č. 11, pohled ve směru jízdy vlaku.
Zdroj: DI
