**Drážní inspekce**  
The Rail Safety Inspection Office

## **Zpráva o výsledcích šetření příčin a okolností vzniku mimořádné události**

Vykolejení drážního vozidla za jízdy vlaku Pn 58790 na dráze železniční,  
celostátní, v železniční stanici Hluboká nad Vltavou

### **Investigation Report of Railway Accident**

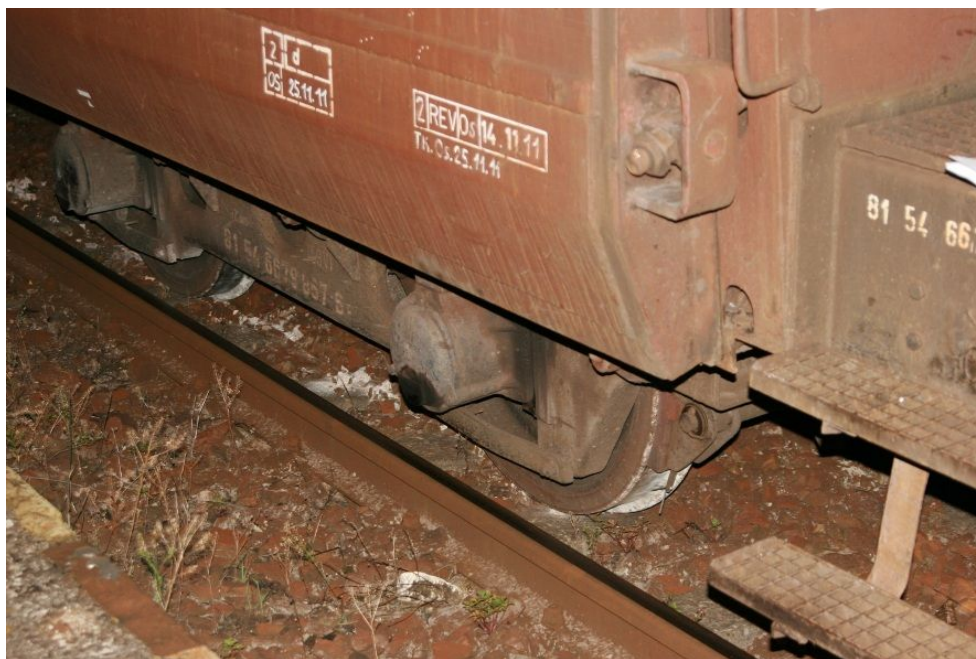
Obr. č. 1: Vykolejený podvozek "a" vykolejeného vozu Falls č. 81 54 6679 867-6, vyznačení provedení technické kontroly na voze

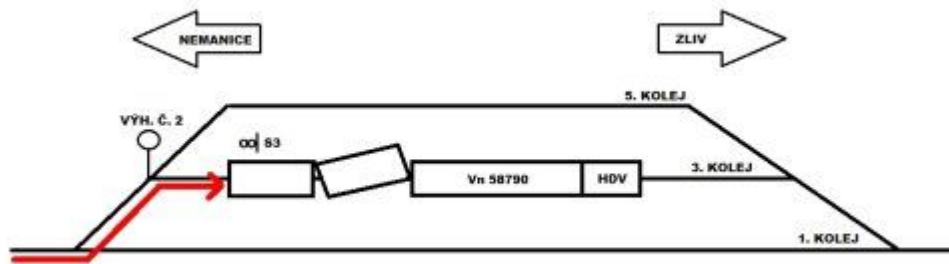
Obr. č. 2: Schéma místa MU

Vlak Pn 58790 se nacházel na 3. staniční koleji žst. Hluboká nad Vltavou. Čelo vlaku bylo v km 222,311. V km 222,047 se nacházel vůz řady Falls č. 81 54 6679 867-6, řazený ve vlaku jako sedmý od konce vlaku. Přední podvozek tohoto vozu (podvozek "a") byl vykolejen oběma nápravami vlevo ve směru jízdy vlaku. Na tomto podvozku na přední nápravě vlevo (ve směru jízdy vlaku) byl zjištěn zlomený hlavní list pružnice.

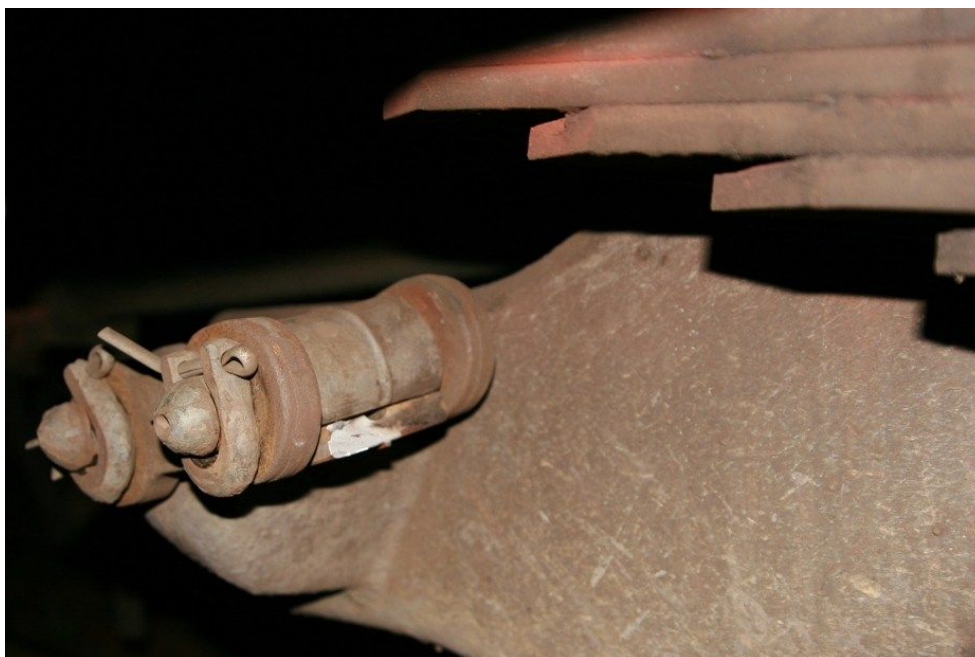
- technická závada na voze – úplný lom hlavní pružnice na pozici 1L na podvozku "a" TDV řady Falls č. 81 54 6679 867-6.

Obr. č. 3: Detail zlomeného hlavního listu pružnice

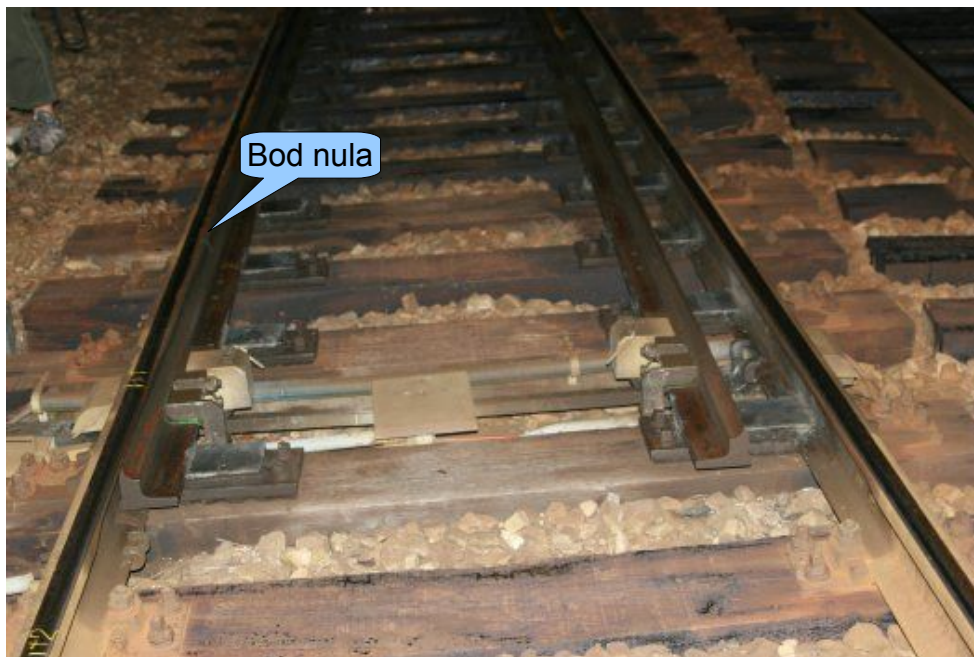
Na nemanickém zhlaví, vedle 3. staniční koleje vlevo (ve směru jízdy vlaku), bylo zjištěno poškození trpasličího odjezdového návěstidla S3. Dále byly zjištěny na tomto zhlaví na jazyku výměny a na opornici výhybky č. 2 stopy po vykolejení drážního vozidla. Místo vykolejení (tzv. „bod nula“) bylo určeno v km 221,668.

Obr. č. 4: Místo vykolejení na výhybce č. 2

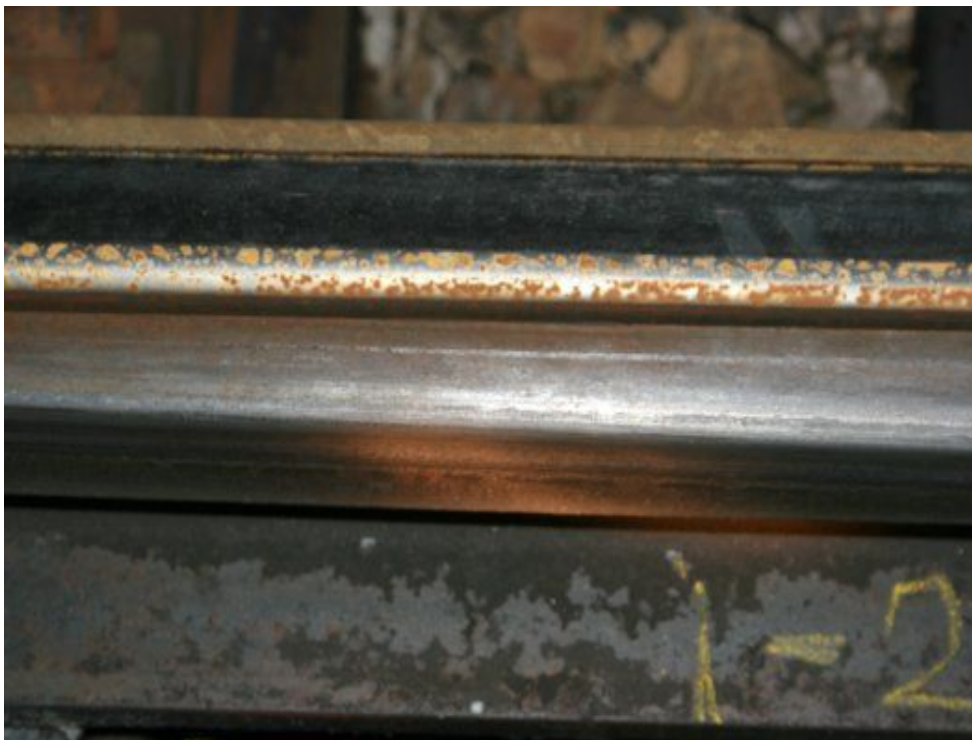
Obr. č. 5: Stopy po okolku na jazyku výhybky – 2 m za „bodem nula“

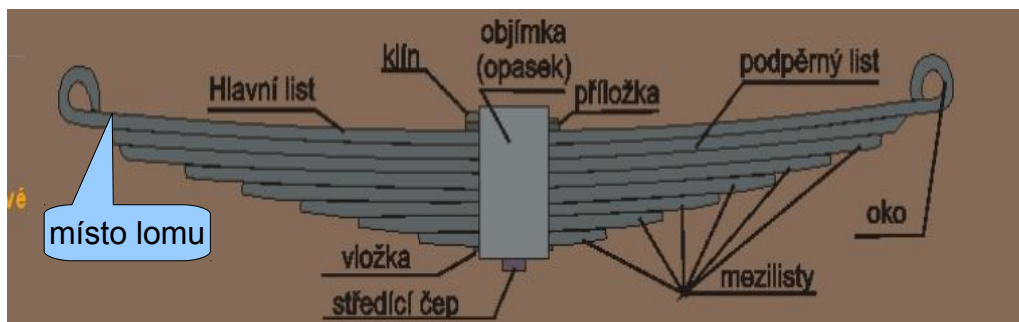
Obr. č. 7: Schéma pružnice

- trapézová pružnice, na které došlo ke zlomení hlavního listu, má číslo 346. Jedná se o pružnici se zúženými konci. Na opasku pružnice je pruhem modré barvy a nápisem „OS 11 11“ vyznačeno provedení defektoskopické kontroly pružnice (viz obr. č. 9);
- na hlavním listu této pružnice byl zjištěn lom v úrovni ohybu levého oka. Na lomu je patrný únavový lom, asi 15 mm od hrany na pravé horní (tahové) straně listu. Únavové linie jsou zhruba ve dvou viditelných fázích, které jsou ukončeny na vnitřní hraně horní části vnitřní strany listu a asi 25 mm z tlakové strany listu (od vnitřní strany listu). Zbývající část lomu (asi 75 % plochy lomu)

je zřetelný křehký lom.

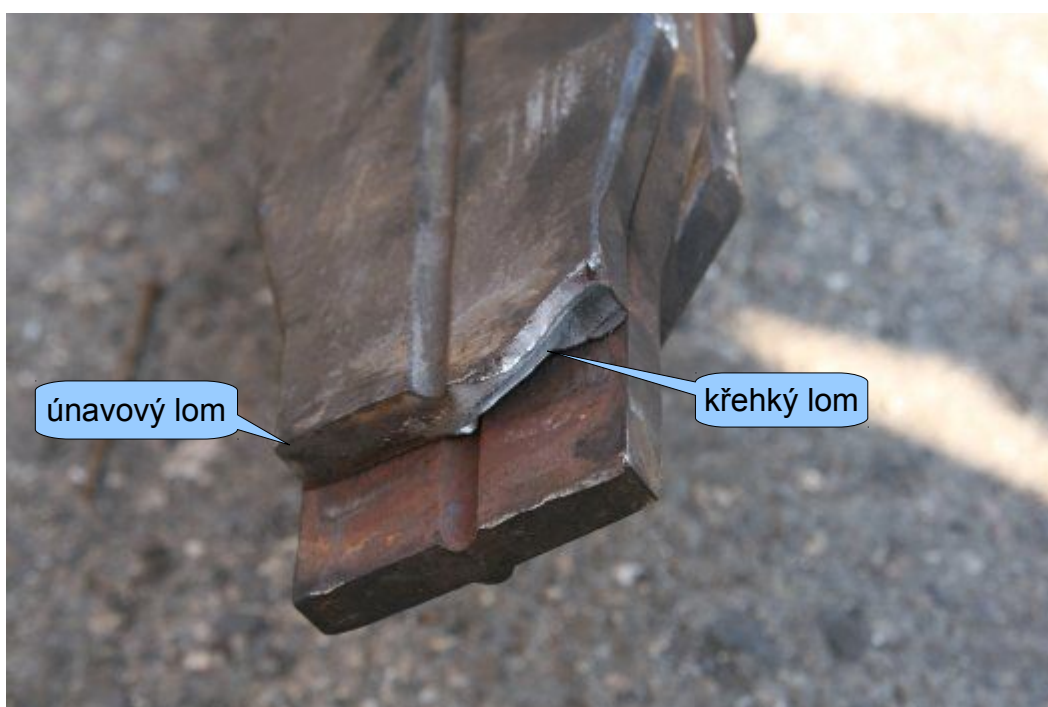
Obr. č. 8: Detail lomu listu pružnice

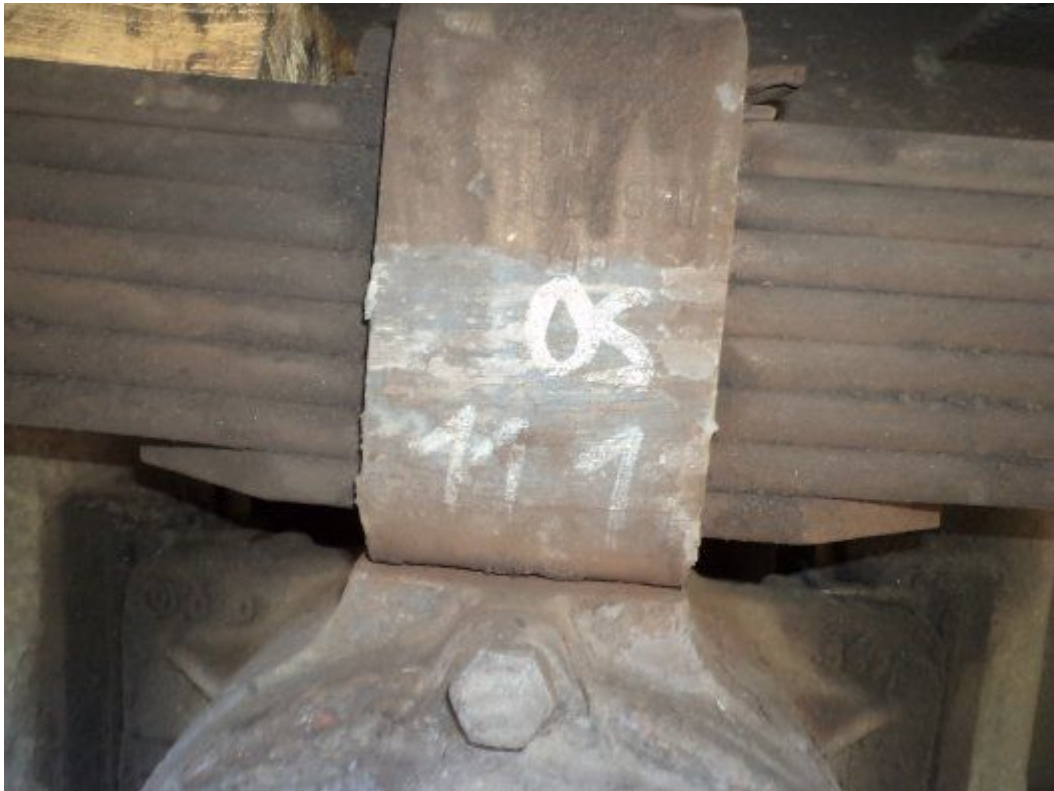
Obr. č. 9: Vyznačení defektoskopické kontroly na pružnici
