**Drážní inspekce**  
The Rail Safety Inspection Office

### **Investigation Report of Railway Accident**

Collision of regional passenger train No. 5408 with an obstacle - fallen tree between Hodkovice nad Mohelkou and Rychnov u Jablonce nad Nisou stations with subsequent derailment

č. j.: 6-2161/2011/DI

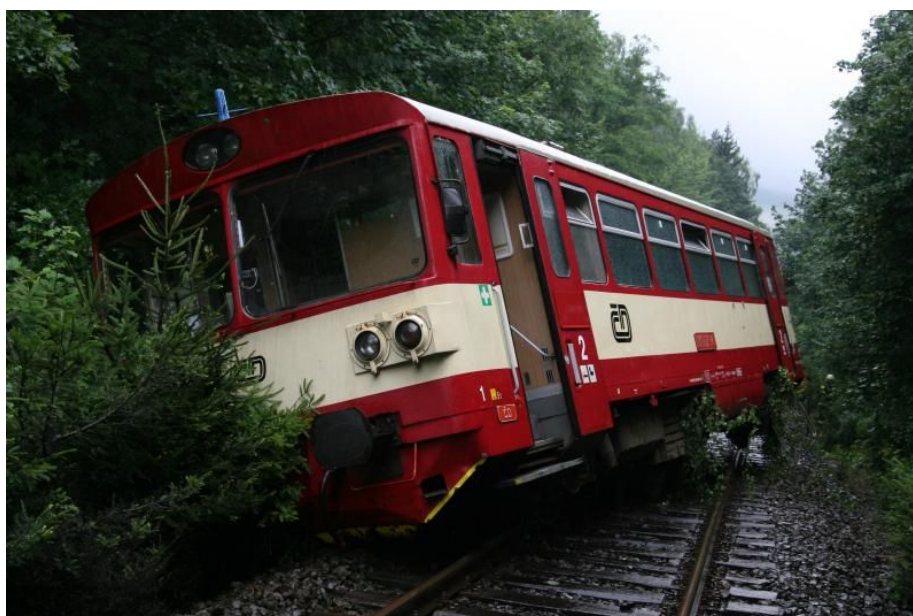
Obr. č. 1: Pohled na místo MU

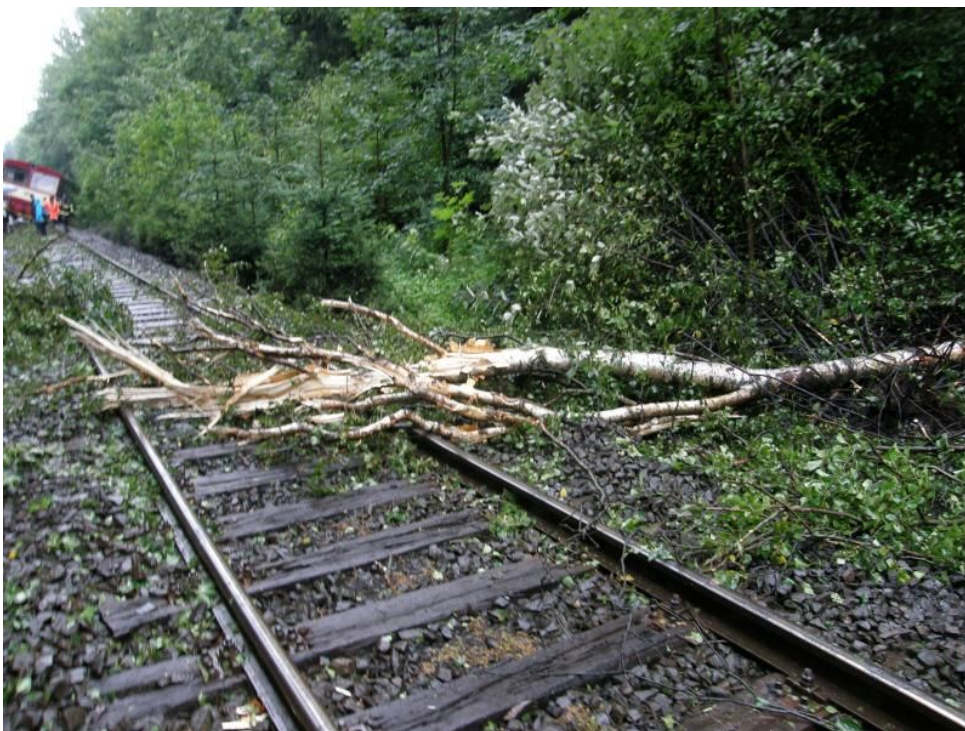
Foto 1.: Místo vzniku MU v km 140,722

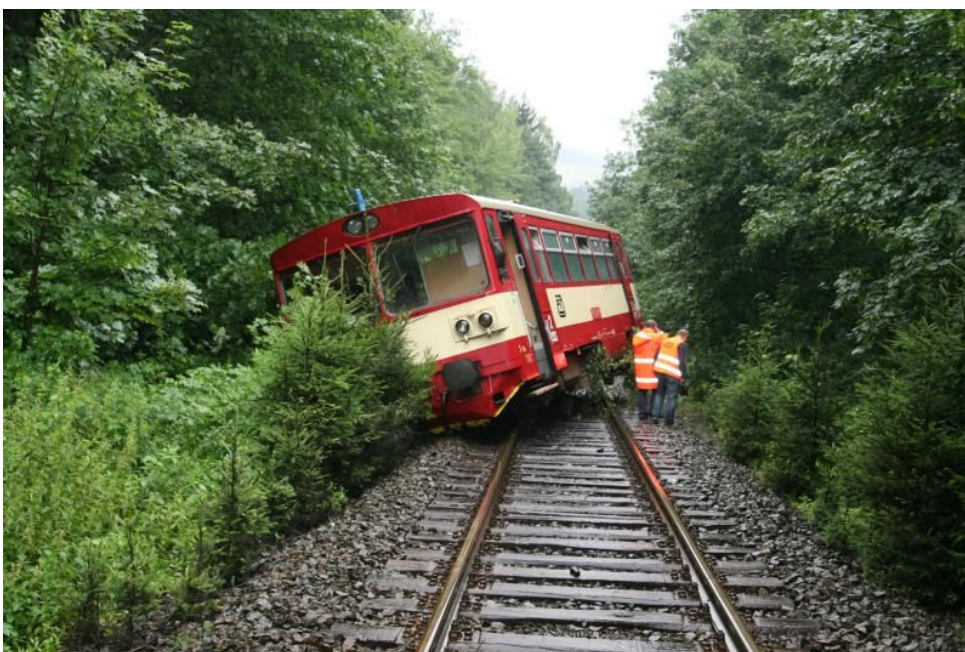
Vizuálním ohledáním HDV byla zjištěna deformace obou krytů čel a smetadel, utržené pravé písečnickové koleno, roztržení vlnovce výfukového potrubí a deformace okruhu chlazení spalovacího motoru, pod kterým se nacházely nádoby na zachytávání unikající provozní kapaliny.

Foto 2: Pohled na čelo vlaku Os 5408 v km 140,786

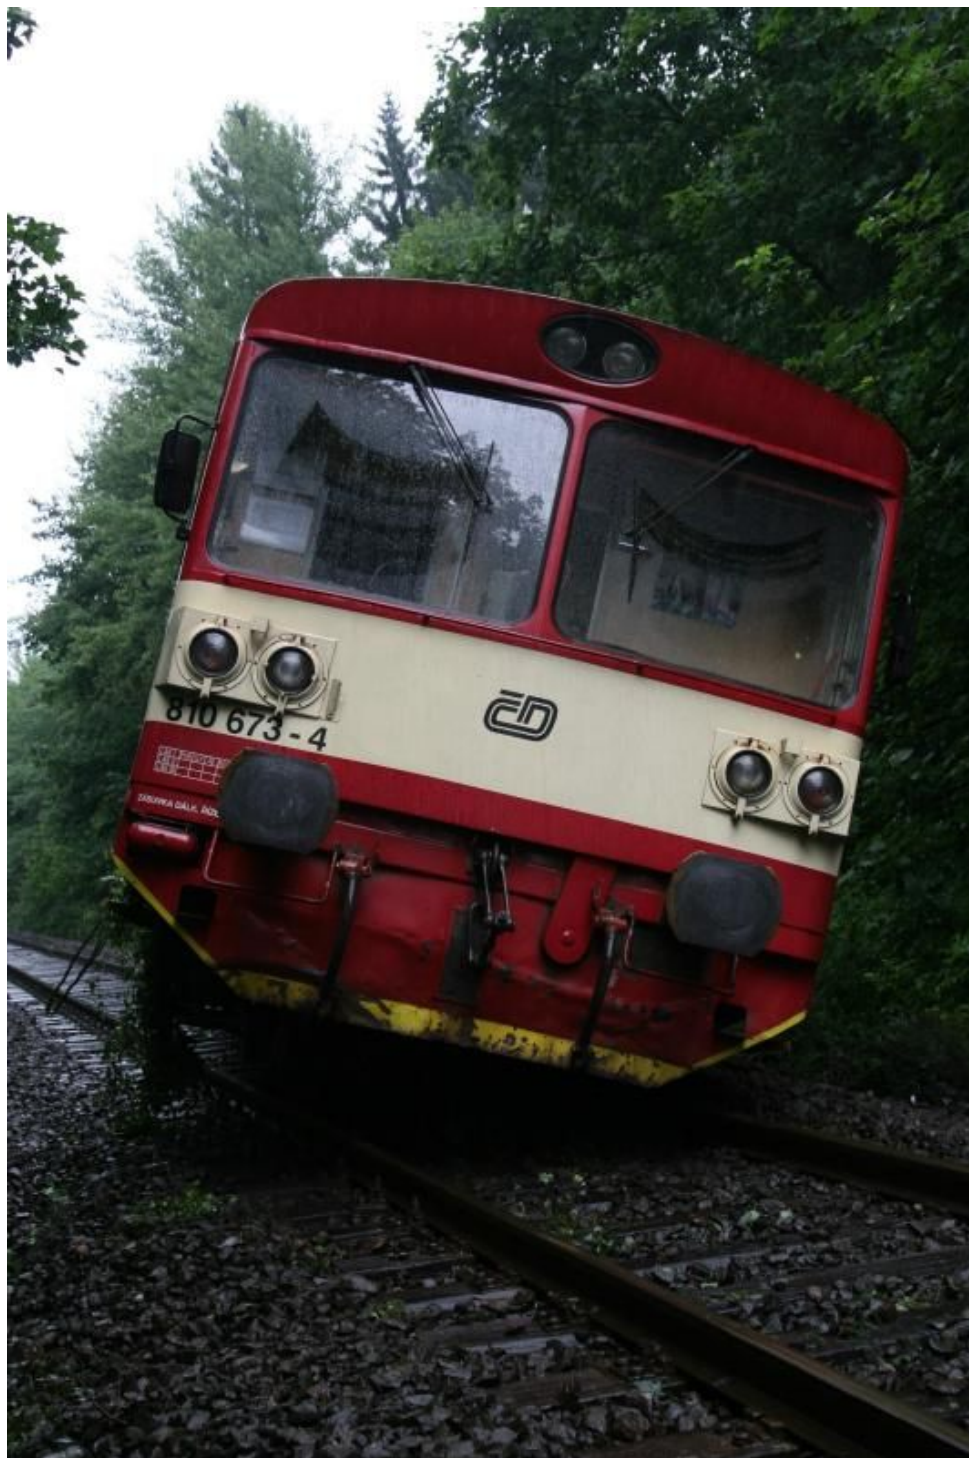
Foto 3: Pohled na konec vlaku Os 5408

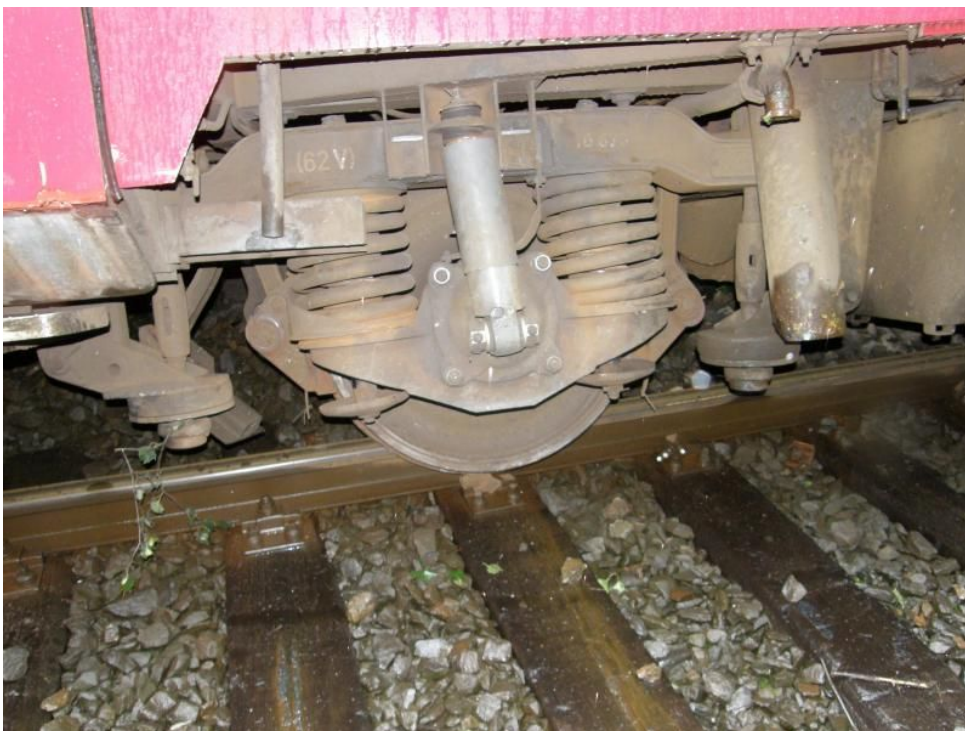
Vlak Os 5408 byl sestaven z HDV 810.673-4, které vykolejilo oběma nápravami vpravo ve směru jízdy. Místo MU se nacházelo ve směru jízdy vlaku za pravostranným obloukem. V km 140,722 byly na pravém kolejnicovém pásu patrné stopy po prvním kontaktu HDV se spadlým stromem. V km 140,729 došlo k vykolejení HDV (bod „0“) oběma nápravami vpravo ve směru jízdy vlaku. V tomto místě byly patrné stopy okolku kol na pražcích a na upevňovadlech kolejnic. V km 140,731 ležela v koleji při levém kolejnicovém pásu větev břízy. V km 140,742 došlo ke sjetí pravých kol obou náprav z pražců do kolejového lože za hlavami pražců. Od km 140,751 byla poškozena většina upevňovadel a vrtulí svěrek pražců. Ty byly převážně vytrženy ze žebér podkladnic včetně šroubů RS1. Vykolejené HDV zastavilo čelem v km 140,786 nakloněné vpravo ve směru jízdy a směřující šikmo do zářezu. Zadní náprava HDV byla vyosená o 0,1 m a přední náprava o 1,5 m od osy koleje s pravým kolem v zářezu. Spadlým stromem byla bříza o průměru kmene u kořene cca 45 cm. Kmen stromu nevykazoval známek hniloby. V traťové koleji ležely větve o průměru cca 20 cm. Strom byl vyvrácen i s kořeny z pravé strany svahu železničního zářezu ve vzdálenosti cca 22 metrů od osy koleje, působením váhy tří stromů, které se vyvrátily cca 10 metrů nad břízou.

Foto 4: Pohled na první vykolejenou nápravu HDV 810.673-4

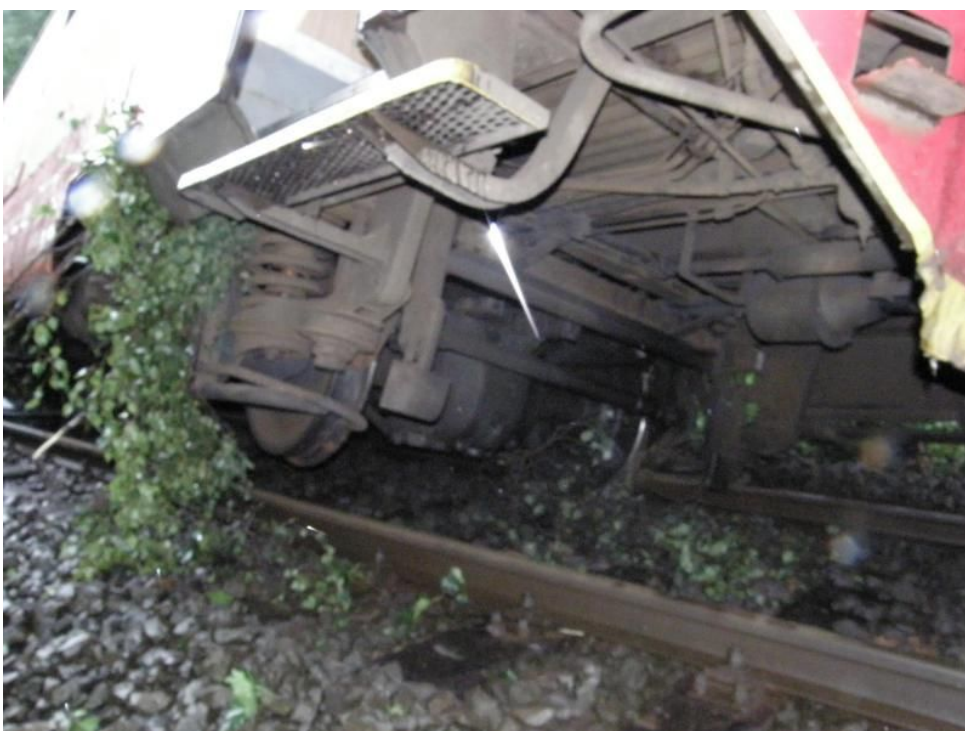
Foto 5: Pohled na druhou vykolejenou nápravu HDV 810.673-4

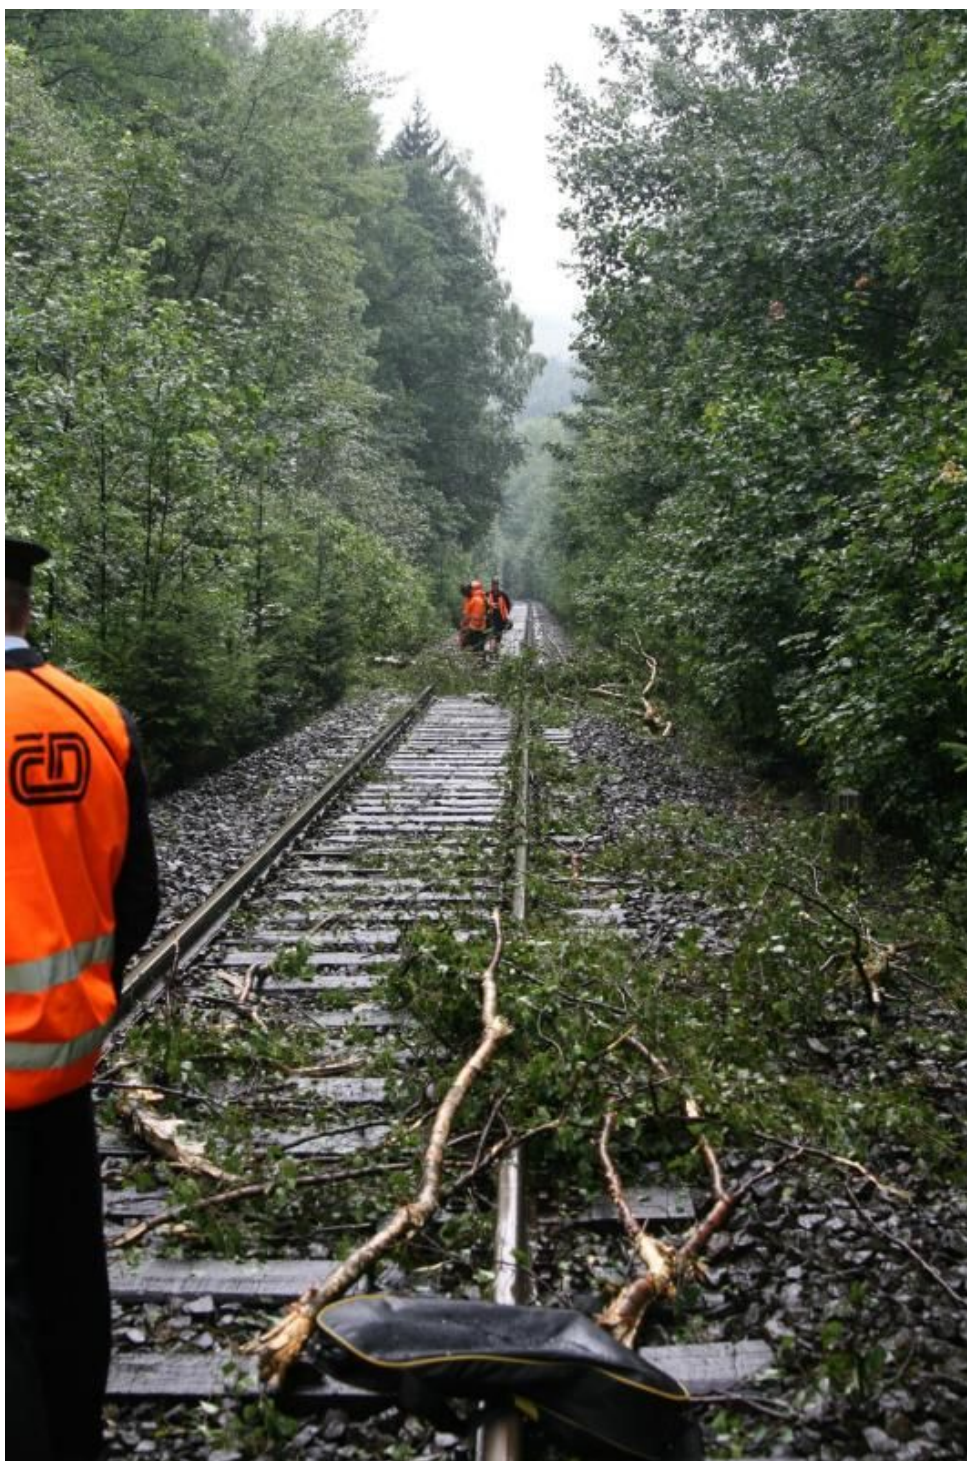
Foto 6: Rozhledové poměry k místu vzniku MU

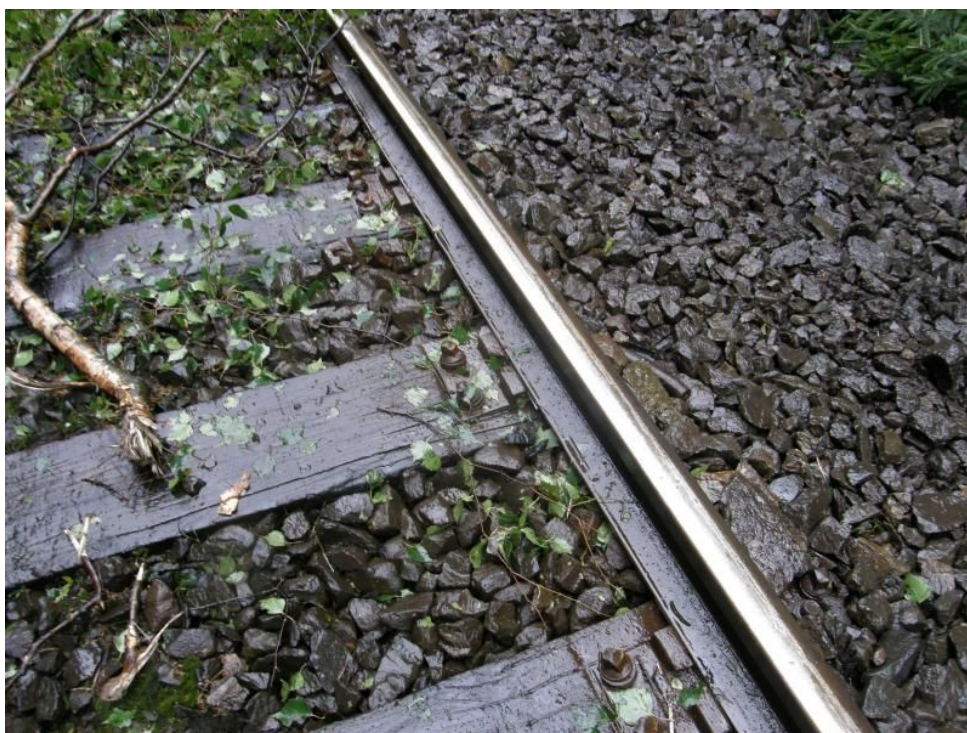
Foto 7: Poškození železničního svršku za bodem „0“

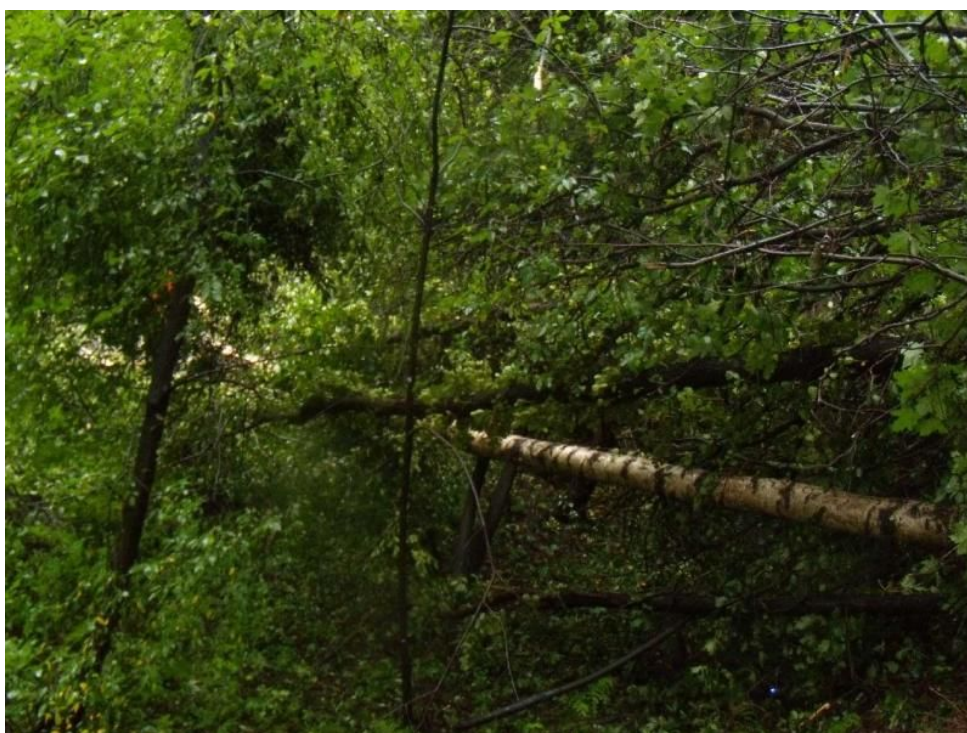
Foto 8: Pohled od vývratu směrem k traťové koleji

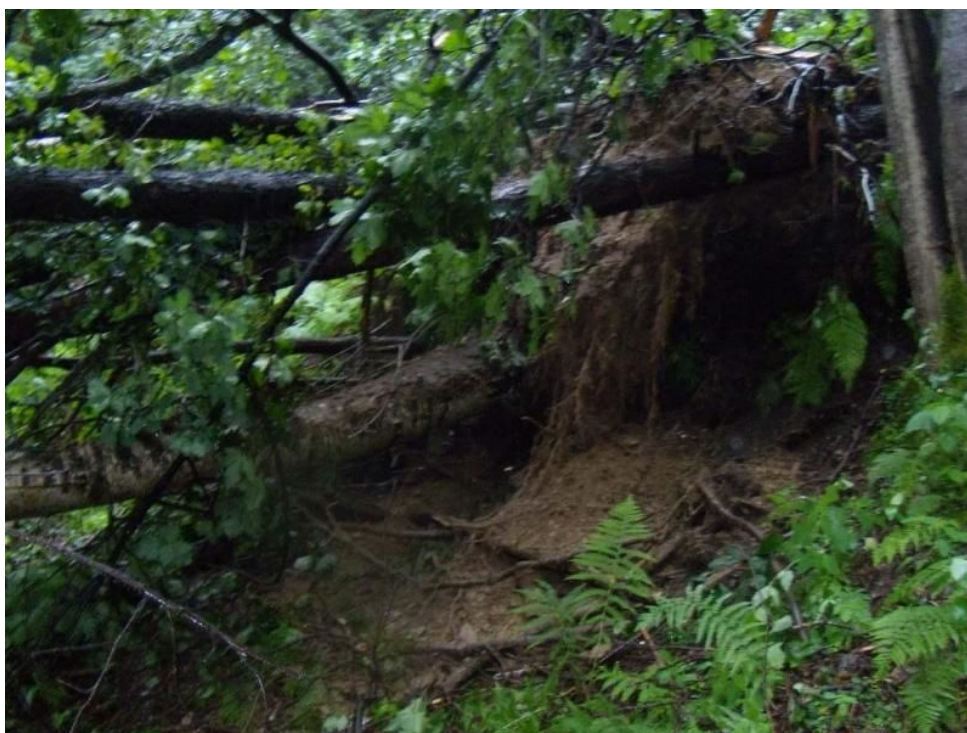
Spadlým stromem byla bříza o průměru kmene u kořene cca 45 cm, která se nacházela na katastrálním území Pelíkovice, na pozemku č. 1534/1, kde držitelem práva hospodařit s pozemkem byl provozovatel dráhy SŽDC. Bezprostředně před vznikem MU byl vyvrácen i s kořeny dalšími třemi stromy, které se vyvrátily z pozemku č. 415/1 cca 10 metrů nad ním a svou vahou způsobily jeho pád. Držitelem práva hospodařit s pozemkem č. 415/1 byly Lesy České republiky, s. p. Strom stál před vznikem MU na pravé straně svahu železničního zářezu (ve směru jízdy vlaku) ve vzdálenosti cca 22 metrů od osy koleje. Spadlé stromy po vizuálním prozkoumání nevykazovaly známky hniloby nebo jiného organického poškození. V traťové koleji ležely větve spadlé břízy o průměru cca 20 cm.

Foto 9: Vývrát břízy

- provozovateli dráhy Správě železniční dopravní cesty, státní organizaci:
  1. Vlastním opatřením postupně zajistit odstranění zdrojů ohrožení dráhy tvořených

stromy, jejichž dopadová vzdálenost zasahuje do průjezdného průřezu provozovaných kolejí, rostoucích na pozemcích v ochranném pásmu dráhy, u nichž je držitelem práva hospodaření, přednostně pak v lokalitách, v nichž nejčastěji dochází k pádům stromů na provozovanou dráhu.

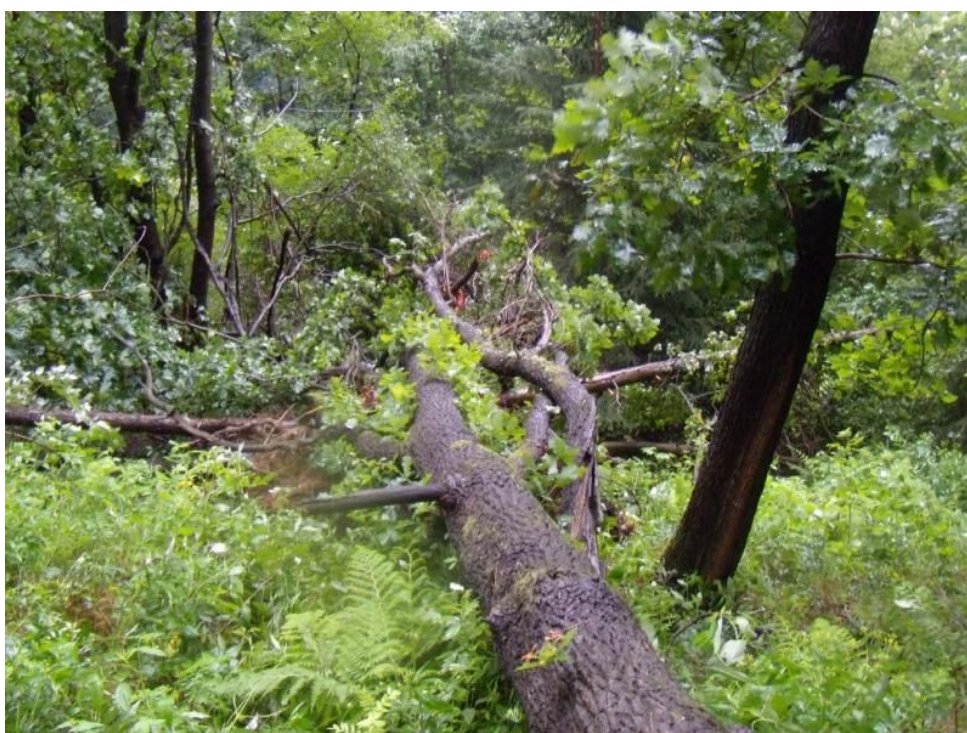
Foto 10: Vyvrácené stromy, které zapříčinily pád břízy

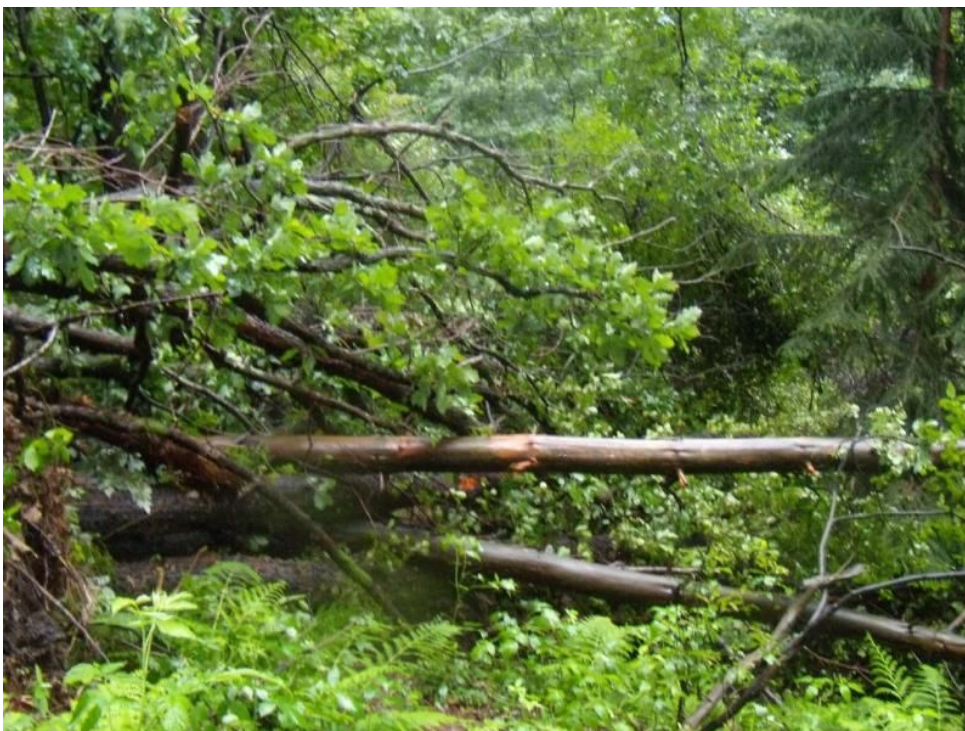
Foto 11: Vyvrácené stromy, které zapříčinily pád břízy

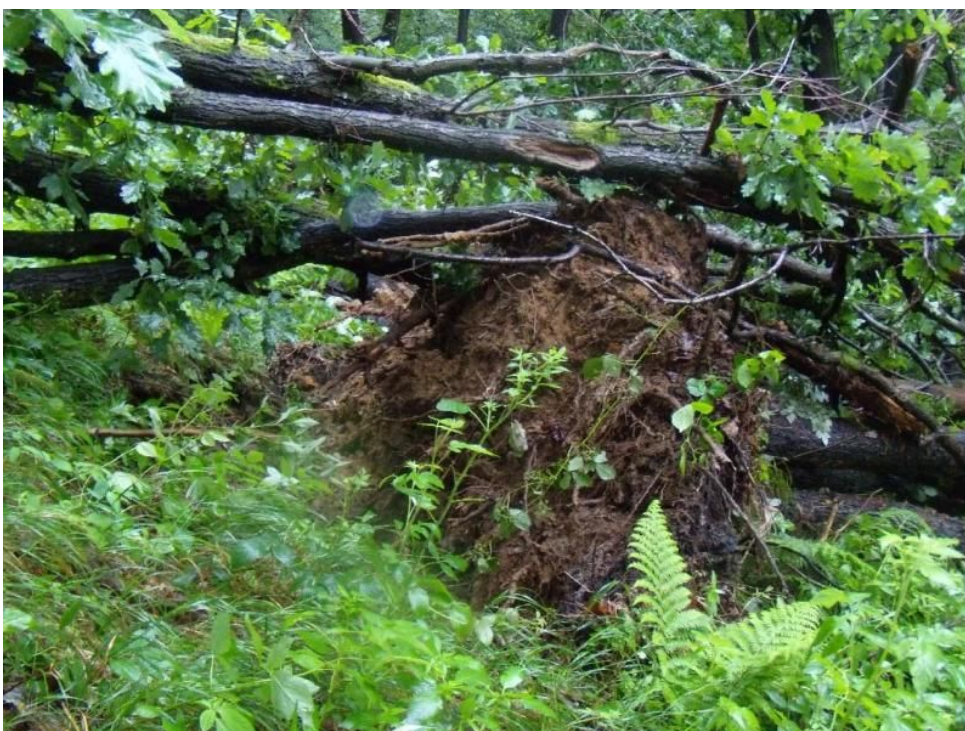
Foto 12: Vyvrácené stromy, které zapříčinily pád břízy
