The Rail Safety Inspection Office

Srážka vlaku R 668 s vlakem R 667 na dráze železniční, celostátní,
v železniční stanici Horažďovice předměstí

Investigation Report of Railway Accident

Collision of long distance passenger train No. 668 with long distance passenger
train No. 667 at Horažďovice předměstí station

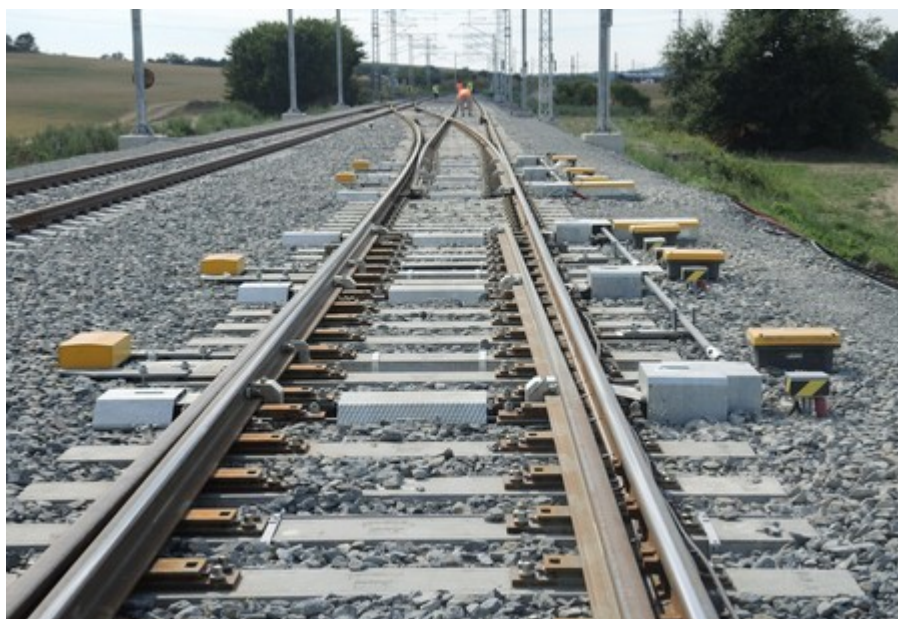
- výhybka č. 27X. Tato výhybka byla přestavena do přímého směru (viz obr. č. 3). Jazyk přiléhá k opornici. Výhybka byla uzamčena výměnovým zámkem, klíč se v zámku nenacházel. Na jazycích, opornicích a srdcovce nebyla zjištěna žádná poškození nebo stopy po otěru okolů kol DV.
- výhybka č. 28X. Tato výhybka byla přestavena do vedlejšího směru (viz obr. č. 3). Jazyk přiléhá k opornici. Na jazycích, opornicích a srdcovce nebyla zjištěna žádná poškození nebo stopy po otěru okolů kol DV.
- výhybka č. 29X. Tato výhybka byla přestavena do vedlejšího směru (viz obr. č. 4). Jazyk přiléhá k opornici. Na jazycích, opornicích a srdcovce nebyla zjištěna žádná poškození nebo stopy po otěru okolů kol DV.

Obr. č. 3: Výhybka č. 27X přestavená do přímého směru a výhybka č. 28X přestavená do odbočného (vedlejšího) směru
Zdroj: DI

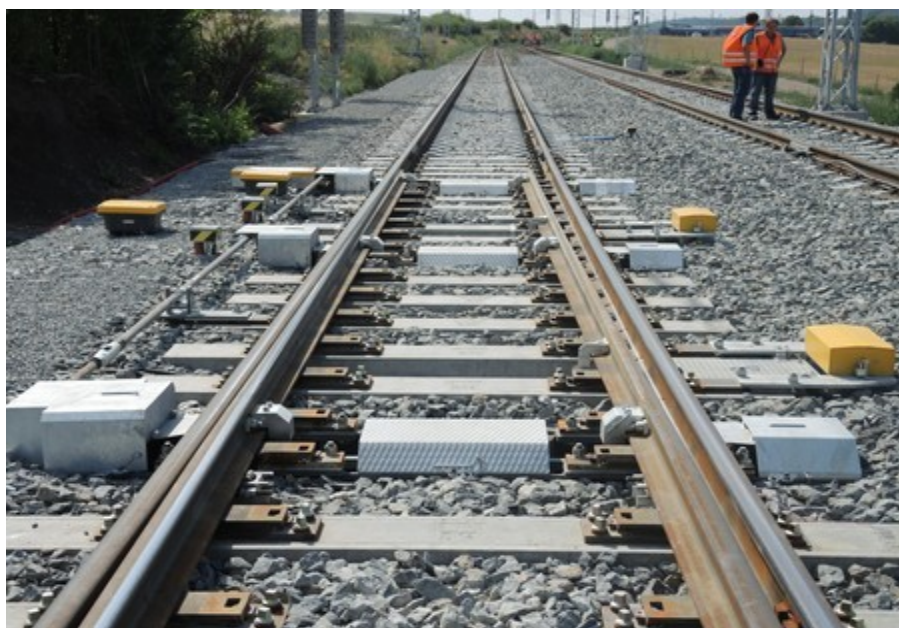
Obr. č. 4: Výhybka č. 29X přestavená do odbočného (vedlejšího) směru. V pozadí vpravo je vidět místo srážky vlaků.
Zdroj: DI

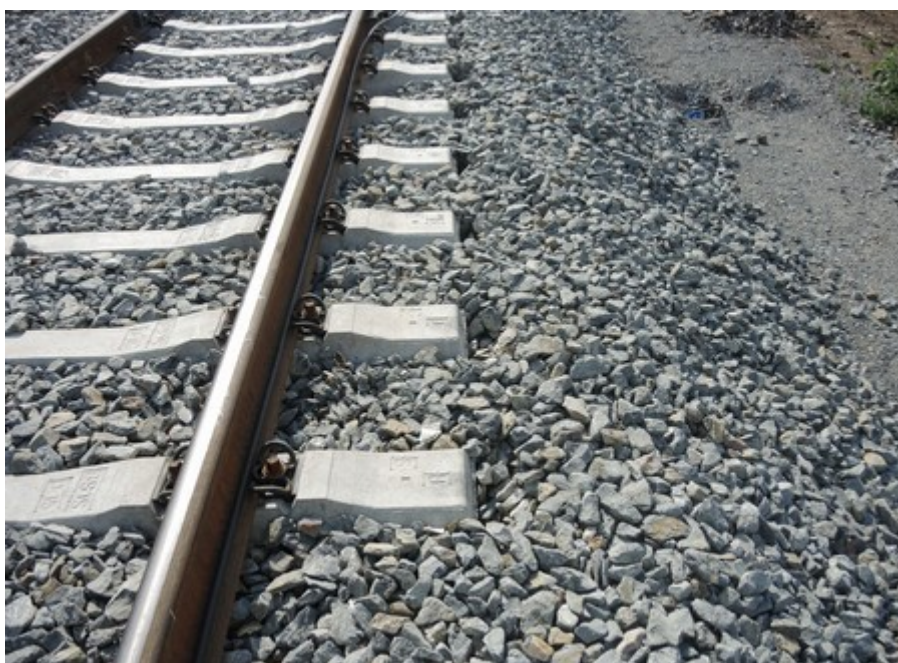
Obr. č. 6: Mezery mezi pražci a štěrkovým ložem na vnějších stranách kolejí
Zdroj: DI

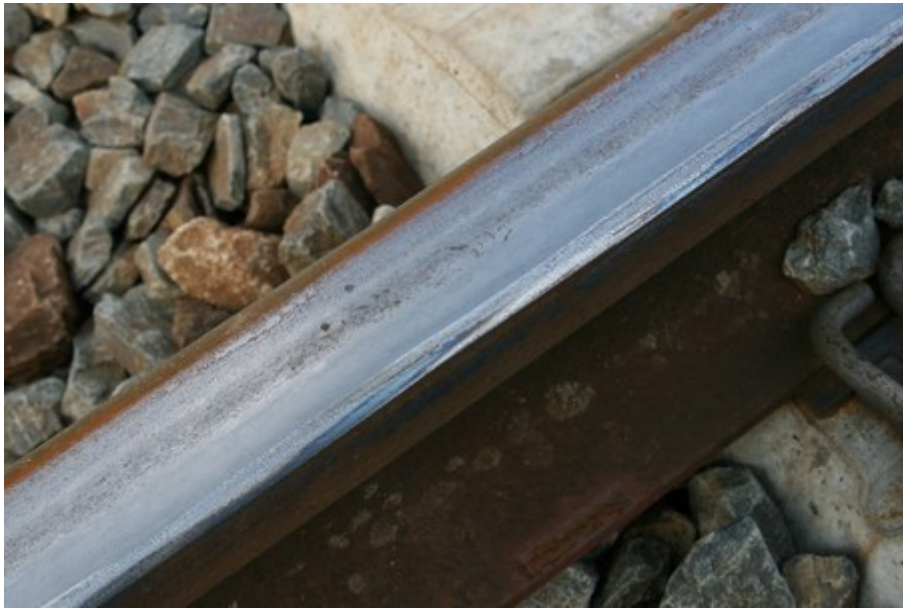
Obr. č. 8: Stopy po otěrech okolků kol na vnitřních kolejnicových pásech – detail

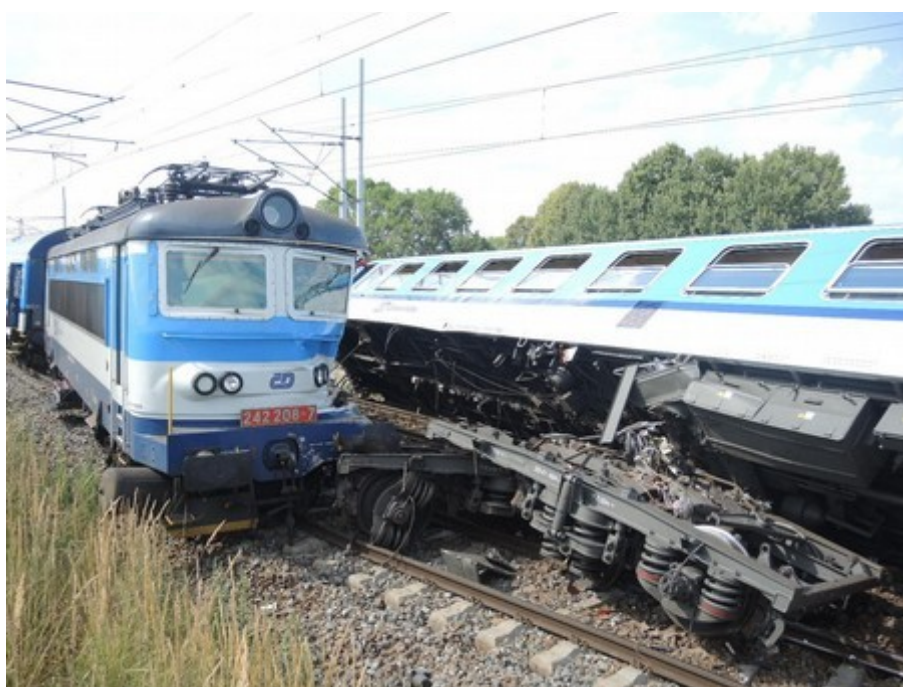
podvozku byly vykolejeny vlevo (obr. č. 10). Kolejnice 1. traťové koleje byla v místě srážky značně zdeformovaná.

Obr. č. 10: Poloha podvozků vykolejených vozů

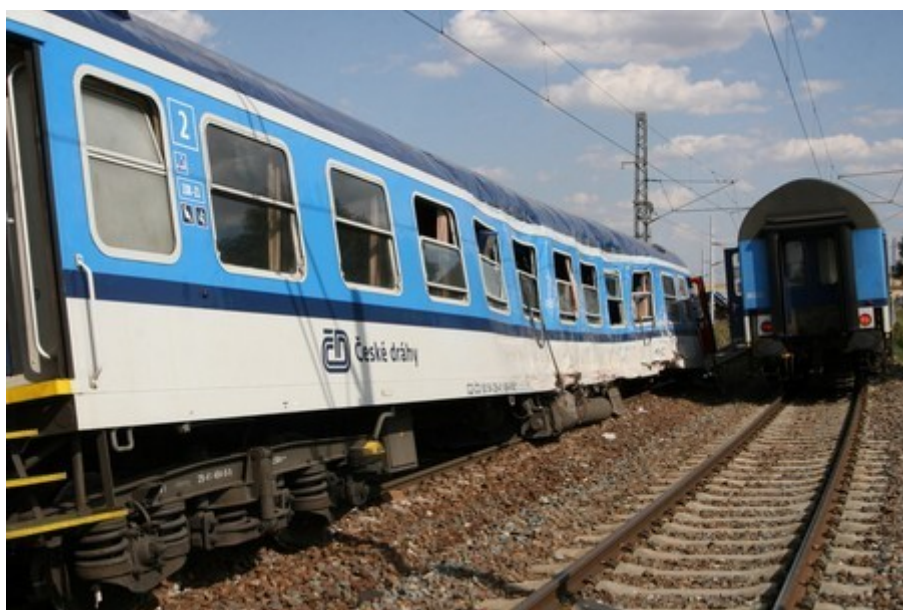
Obr. č. 11: Předposlední vůz vlaku R 668

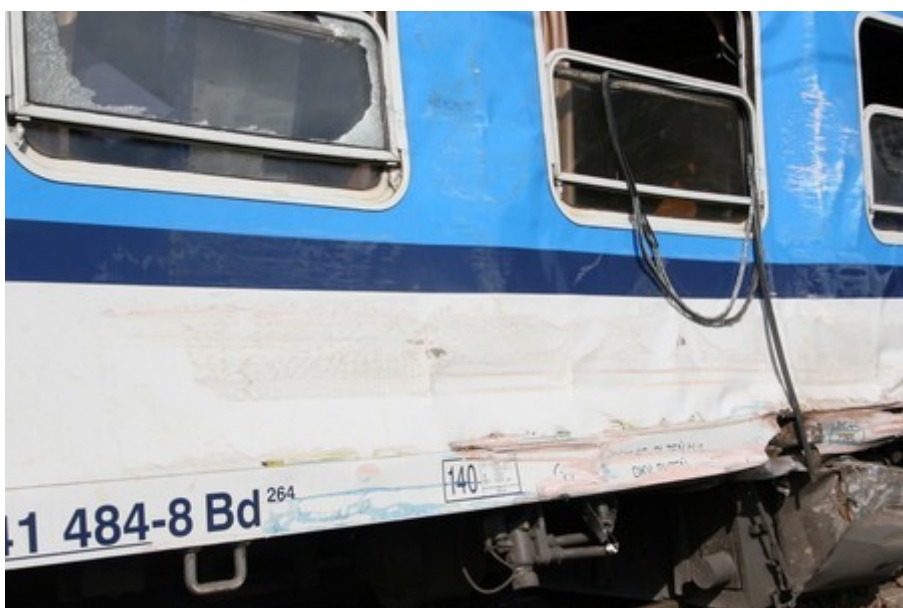
Přibližně v úrovni konce vlaku R 667 se na 2. traťové koleji nacházel vůz č. 50 54 29 41 484-8, který byl řazen ve vlaku R 668 jako předposlední. Na voze chyběl zadní podvozek (který se nacházel na místě srážky před lokomotivou vlaku R 667), přední podvozek vozu (podvozek „b“) byl vykolejen oběma nápravami vlevo ve směru jízdy vlaku R 668. Vůz byl značně poškozen, rám v zadní části vozu byl prohnutý (obr. č. 11). Počátek poškození vozu se nacházel v místě 4. oddílu pro cestující (ve směru jízdy vlaku), kde byl patrný otěr barvy (obr. č. 12).

Obr. č. 12: Předposlední vůz vlaku R 668 – detail místa začátku poškození vozu

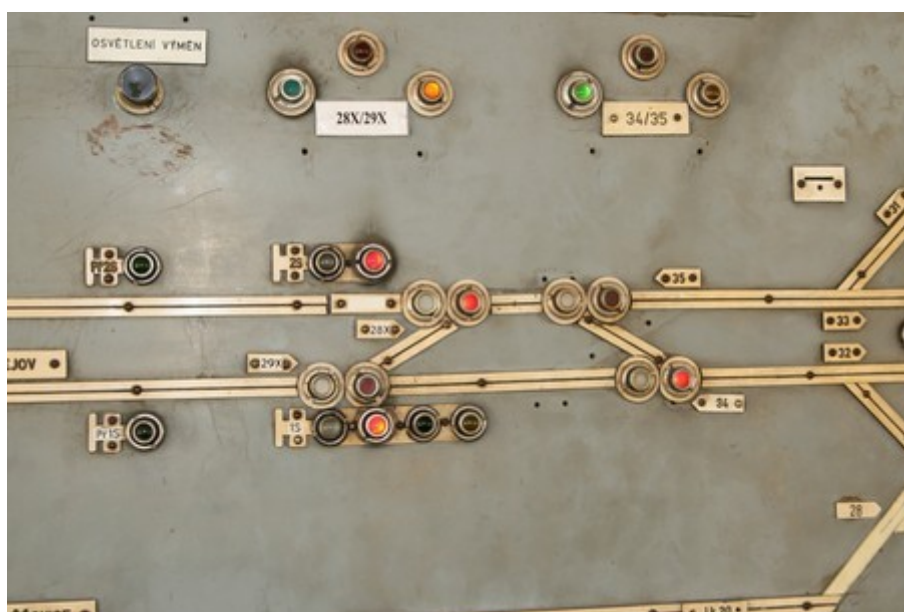
Řadič sloužící k přestavování výhybek č. 28X a 29X byl v poloze vpravo, tj. v poloze pro přestavení výhybek do vedlejšího (odbočného) směru. Řadič výhybek č. 34 a 35 byl přeložen v poloze vlevo a byl označen upamatovací pomůckou (viz obr. č. 15). Poloha přestavení výhybek 28X a 29X (přestavení do vedlejšího směru) byla indikována na indikační desce svítící žlutou kontrolní žárovkou (viz obr. č. 14). Dále na indikační desce svítila žlutá kontrolní žárovka indikující poruchu počítače náprav. Tlačítko nouzového uvolnění výhybek č. 28X a 29X (na desce označeno jako NUV 28X/29X) mělo sejmutou plombu. Plomby na ostatních ovládacích prvcích s evidencí obsluhy byly nepoškozené. (viz obr. č. 16). Na indikační desce dále svítily červené kontrolní žárovky, které signalizovaly obsazení kolejových úseků na výhybce č. 28X a na výhybce č. 34 (která ve skutečnosti již v kolejišti nebyla). Červené kontrolní žárovky umístěné v maketách vjezdových návěstidel 1S a 2S indikovaly návěst „Stůj“ na těchto návěstidlech (viz obr. č. 14).

Obr. č. 14: Indikace polohy výhybek č. 28X a 29X a obsazení kolejového úseku na výhybce č. 28X

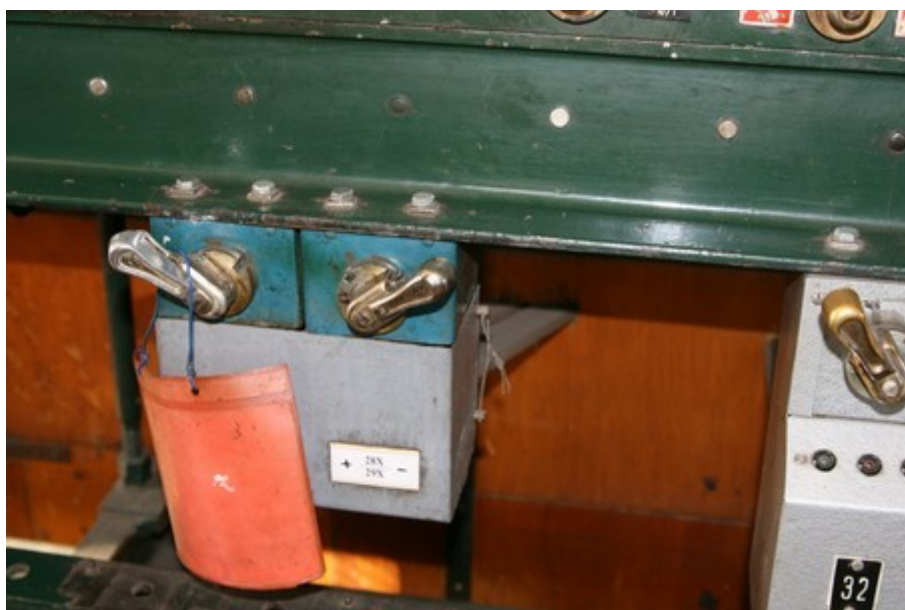
Obr. č. 15: Pohled na řadiče výhybek č. 34/35 a č. 28X/29X

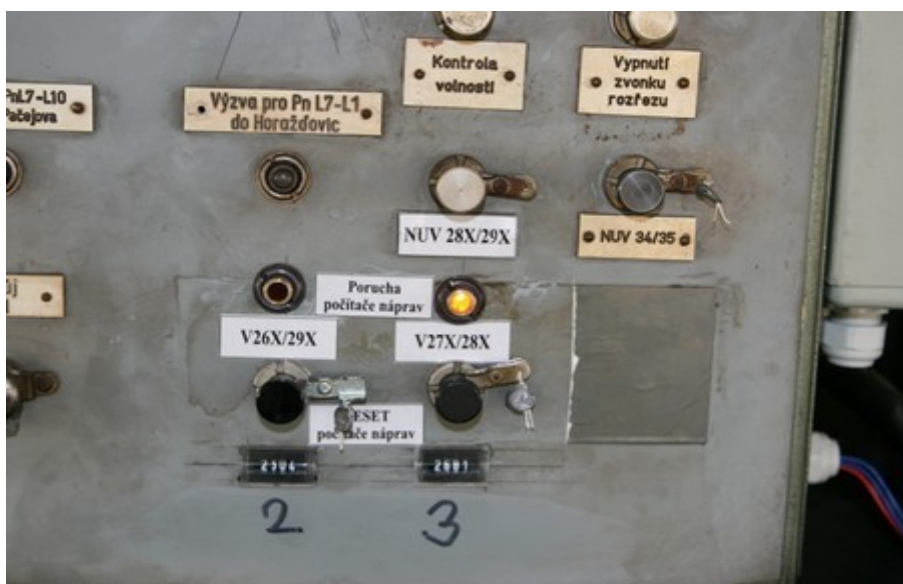
Obr. č. 16: Indikace poruchy počítačů náprav na indikační desce a tlačítko k nouzovému uvolnění úseků

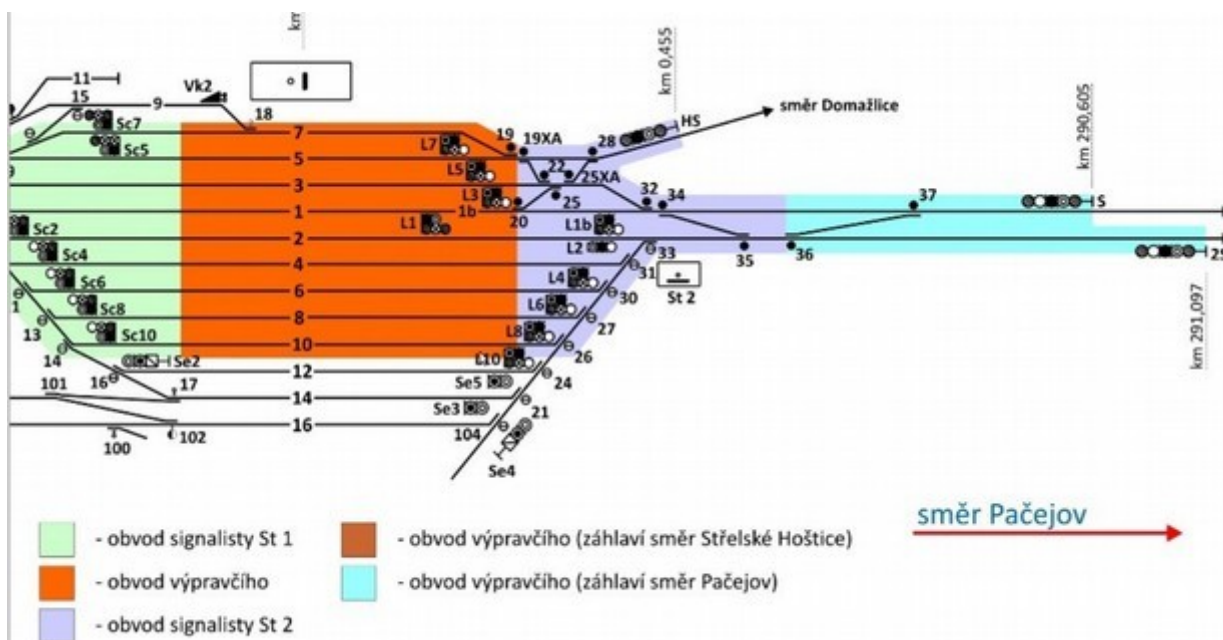
Obr. č. 20: Schéma k čl. č. 71 SŘ žst. Horažďovice př. – část pačejevské zhlaví (SŘ ve znění změny č. 4 – platný v době vzniku MU) Zdroj: SŽDC

Z Průkazu způsobilosti SZZ a z další dokumentace stavby vyplývá, že výhybky č. 27X a 28X byly dány do užívání dne 15. 5. 2015. Dne 20. 5. 2015 vydal provozovatel dráhy SŽDC změnu č. 4 SŘ Horažďovice př., kterou však tyto nové výhybky nebyly do SŘ zaneseny.
