The Rail Safety Inspection Office

Zpráva o výsledcích šetření příčin a okolností vzniku mimořádné události

Investigation Report of Railway Accident

Derailment of one wagon of freight train No. 62800 at Horní Cerekev station

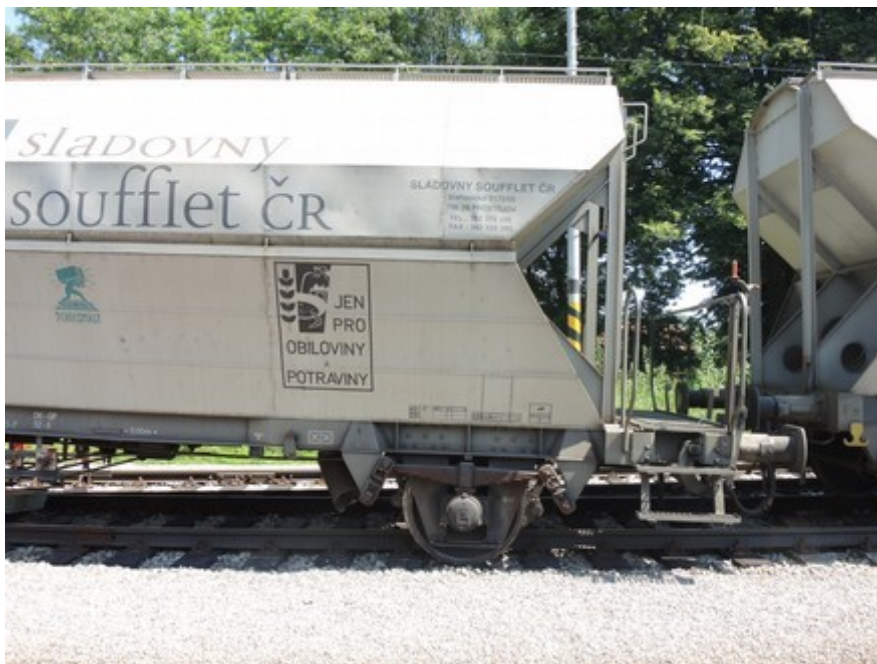
Description: derailment of one wagon of freight train No. 62800 at the entrance to the Horní Cerekev station.

- loosing of a tyre of railway wheel.

- the gradual heating of the tyre of railway wheel and release connections by long and intense braking the wheel of the wagon.

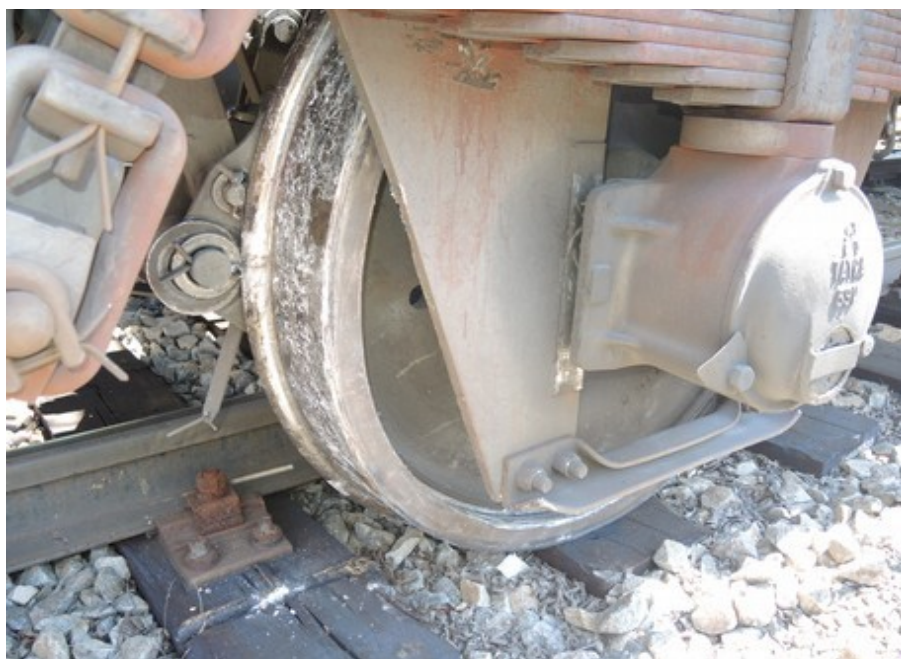
Obr. č. 1: Detail vykolejeného dvojkolí

Došlo k vykolejení TDV CZ-SSCR Tpps 44 54 0761 540-7 při jízdě přes výhybku č. 22 a dále pokračování jízdy na 2. staniční kolej, kde bylo po zastavení zjištěno uvolnění obruče kola na prvním dvojkolím ve směru jízdy vpravo. Při prvotním ohledání pověřenou osobou dopravce a provozovatele dráhy byla naměřena vůle mezi věncem a obručí cca 3 mm. Při měření DI bylo naměřeno „odskočení“ obruče v průměru o 40 mm do boku proti standardní poloze. V úseku dlouhém 201 m bylo patrné poškození železničního svršku od jízdy vykolejeného dvojkolím, které se po zastavení vlaku nacházelo v km 63,442, druhé dvojkolím TDV vykolejené nebylo. Před druhým dvojkolím ve směru jízdy se nacházel prefabrikovaný betonový panel z přechodu přes kolej, který byl uvolněn a sunut pod TDV jízdou prvního vykolejeného dvojkolím. Na hrotu srdcovky výhybky č. 23 v km 63,678 bylo zjištěno naražení hrotu srdcovky od prvního dvojkolím TDV, bod „0“ (místo vykolejení) se nacházel v km 63,643, na konci výhybky č. 22 (v místě sváru za srdcovkou výhybky). V celém úseku bylo patrné poškození upevňovadel, pražců a výhybkových součástí na výhybce č. 20 v takovém rozsahu, které znemožňovalo další bezpečné provozování dráhy a drážní dopravy na 2. staniční koleji. Zaměstnanci SŽDC, s. o., bylo na místě provedeno

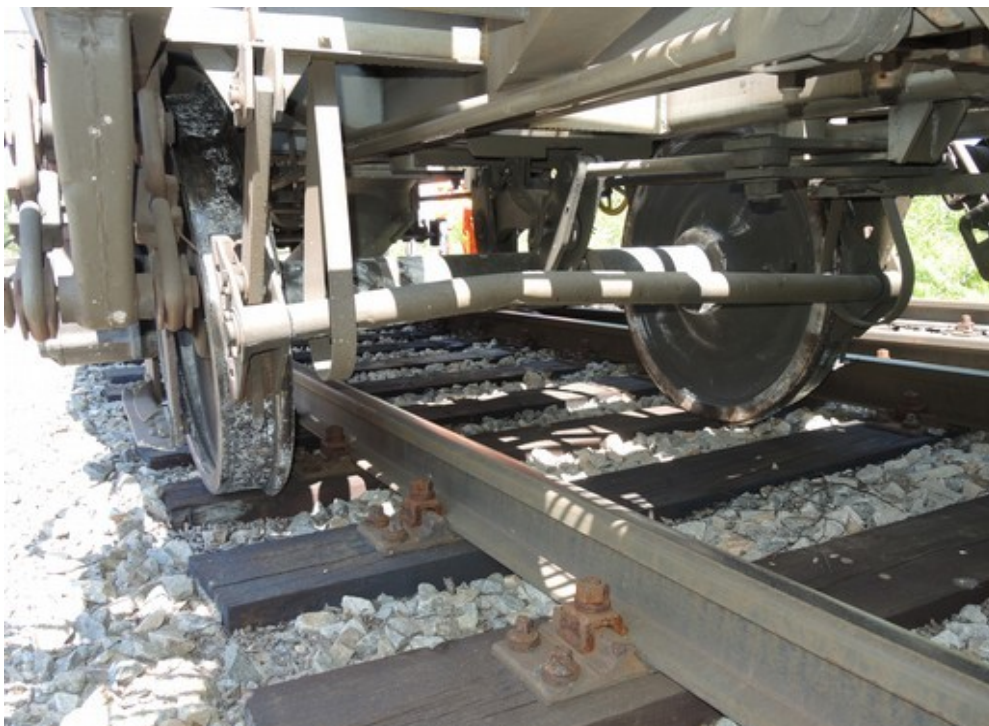
k částečnému poškození brzdové soustavy u vykolejeného dvojkolí během vykolejení (ohnuté rozpory brzdy, čep brzdové kulisy nebyl zajištěn, rozsochy vozu ohnuté, ohnuté táhlo ruční brzdy) mohly být výsledné hodnoty ovlivněny MU a před ní mohly být v pořádku. Jednalo se zejména o maximální tlaky v brzdovém válci a doba vyprazdňování brzdového válce (14,7 s – minimální čas je 15 s). Při kontrole brzd nebyly kontrolovány brzdové zdrže. Brzdové zdrže vykolejeného dvojkolí byly na místě MU odebrány DI pro potřeby dalšího šetření. Brzdové zdrže vykazovaly známky tepelného namáhání (namodralý povrch při styku s jízdni plochou kola), ale pouze lokálně, jejich stav lze hodnotit jako běžně opotřebovaný. Ruční brzda nebyla dotažena.

Po zastavení vlaku bylo patrné uvolnění obruče z věnce pravého kola první nápravy ve směru jízdy, následně při komisionální prohlídce v SOKV České Budějovice bylo zjištěno poškození brzdové soustavy vlivem MU (poškozené táhlo ruční brzdy, ohnuté rozpory brzdy, ohnuté rozsochy vozu a nezajištěný čep brzdové kulisy).

Obr. č. 3: Detail vykolejeného dvojkolí s vysvléknutou obručí (vlevo) a poškození spodku a brzd DV u 1. nápravy od betonového panelu
