The Rail Safety Inspection Office

Závěrečná zpráva o výsledcích šetření mimořádné události

Nezajištěná jízda vlaků Os 5815 a Os 5810 v žst. Praha-Horní Počernice

Unsecured movement of the regional passenger trains No. 5815 and No. 5810
at Praha-Horní Počernice station

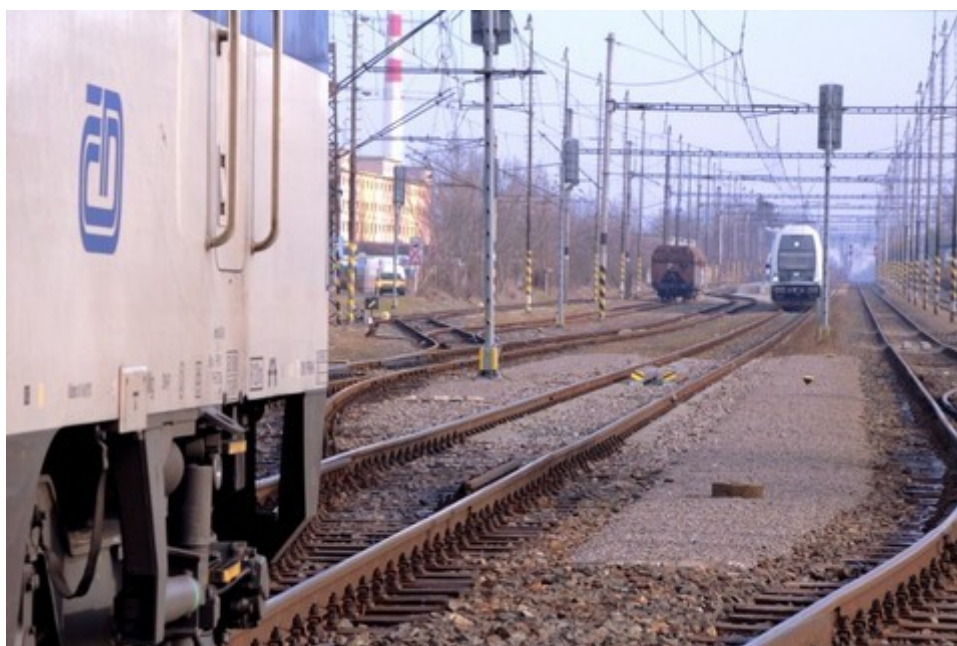
Obr. č. 1: Zastavení vlaků po vzniku MU

Ohledáním místa MU bylo zjištěno, že soupravy vlaků Os 5815 a Os 5810 stály proti sobě čely na 2. SK mimo nástupní hranu.

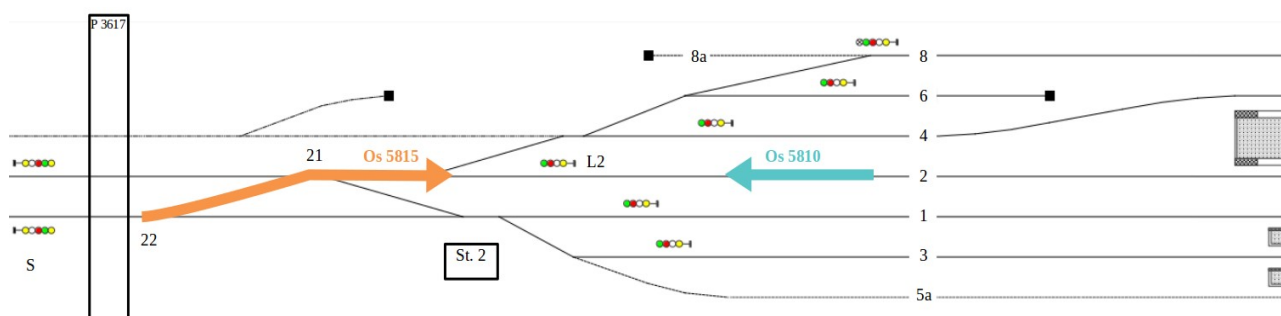
Obr. č. 2: Schéma místa MU

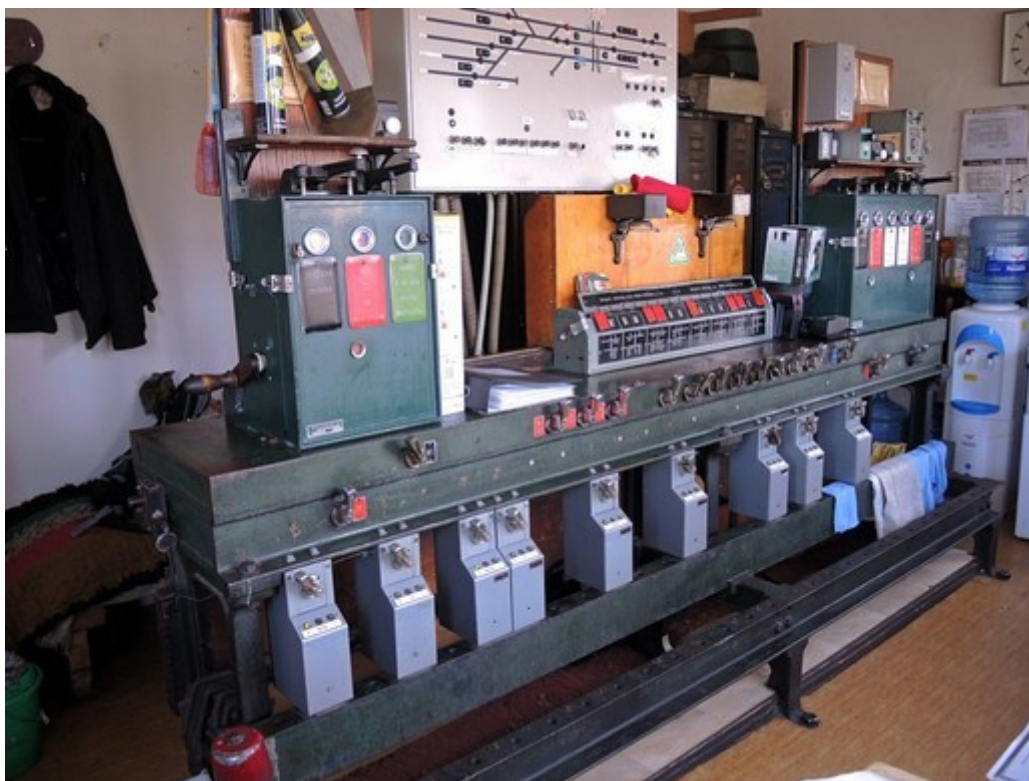
Dále byly ohledány dva stavědlové přístroje elektromechanického zabezpečovacího zařízení s elektricky stavěnými výhybkami. Jednalo se o výhybkářský přístroj St. 2 a řídicí přístroj umístěný v dopravní kanceláři. Ohledáním výhybkářského přístroje St. 2 bylo zjištěno, že veškeré výhybkové manipulátory byly přestaveny do plusové polohy. Pod kličkami výhybkových manipulátorů se nacházela indikační světla kontroly koncových poloh výhybek. Tato světla tvořila trojice LED diod zelené, červené a žluté barvy. Na všech

Obr. č. 3: Výhybkářský přístroj St. 2

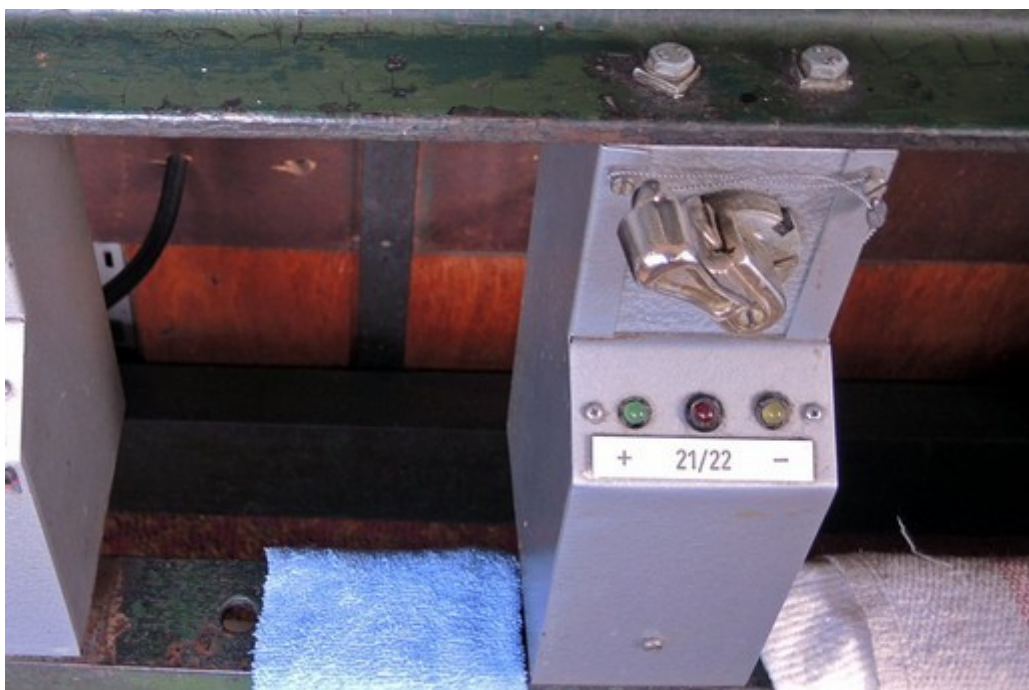
indikačních prvcích svítilo zelené světlo potvrzující koncovou polohu plus. Výjimku tvořil indikační prvek dvojice výhybek č. 21/22, kde nesvítila žádná z trojice LED diod. Klička kolejového závěrníku výhybkářského přístroje St. 2 od/do Prahy-Vysočan po 2. TK byla přeložena vpravo, tj. pro jízdu vlaku z 2. TK na 2. SK (popř. opačně). Kolejový číselník nezobrazoval žádné číslo. Klička kolejového závěrníku výhybkářského přístroje St. 2 od Prahy-Vysočan po 1. TK byla přeložena vlevo, tj. pro jízdu vlaku z 1. SK na 1. TK. Na kolejovém číselníku bylo zobrazeno číslo 1 stanovující vjezd na 1. SK. Návěstní hradlo a závěry výměn byly uvolněny (bílé clonky). Byla zdokumentována kniha „Záznamník poruch na zabezpečovacím zařízení“, kde nebyly před vznikem MU evidovány žádné poruchy. Druhým ohledaným stavědlovým přístrojem byl řídicí přístroj umístěný v dopravní kanceláři žst. Praha-Horní Počernice. Jeho ohledáním bylo zjištěno, že levý posuvný knoflík na vysočanském zhlaví je v poloze na 2. SK, směrový závěrník pod ním je přeložený do polohy „Odjezd“, současně pravý posuvný knoflík na vysočanském zhlaví je v poloze na 1. SK, směrový závěrník pod ním je přeložený do polohy „Vjezd“. Návěstní hradlo S pro vjezd od žst. Praha-Vysočany i návěstní hradlo L3-L8 pro odjezd do žst. Prahy-Vysočany bylo uzavřeno. Z toho vyplývá, že bylo nařízeno postavení odjezdové vlakové cesty z 2. SK na 2. TK a současně postavení vjezdové vlakové cesty z 1. TK na 1. SK. V elektronickém dopravním deníku byl zdokumentován záznam o zavedení telefonického hlášení o přípravě vlakových cest mezi dopravní kanceláří a St. 2. v 9:09 h. V dopravní kanceláři byla rovněž zdokumentována kniha „Záznamník poruch na zabezpečovacím zařízení“, kde nebyly před vznikem MU evidovány žádné poruchy.

nebyly přestaveny v požadovaném směru jízdy vlaků. Mechanické součásti SZZ byly ve správné poloze, avšak indikační světla u manipulátoru dvojice výhybek č. 22/21 byla zhasnuta, což znamenalo, že výhybky nejsou v koncové poloze požadované pro danou vlakovou cestu. K přestavování předmětné dvojice výhybek vůbec nedošlo. Stav, kdy jsou mechanické součásti SZZ ve správné poloze, avšak nedojde k elektrickému přestavení výhybek, lze docílit rychlou obsluhou výhybkářského přístroje, kdy obsluha přeloží kolejový závěrník v době, kdy se teprve nabíjí kondenzátor zapojený paralelně v jednom obvodu s relé PS. V takovém případě není započato přestavování výhybek a na výhybkářském přístroji je navozen stav, ve kterém bylo SZZ ohledáno inspektory DI po vzniku MU, tj. nedojde k započetí přestavování příslušné výhybky, resp. dvojice výhybek, výhybka zůstane v původní poloze a nesvítí žádné z kontrolních světel výhybkového manipulátoru (viz bod 3.4.1 této ZZ).

Obr. č. 4: Manipulátor dvojice výhybek č. 21/22 bez potvrzení polohy koncové polohy „plus“ indikačním světlem (zelená LED dioda)
