Drážní inspekce
The Rail Safety Inspection Office

Zpráva o výsledcích šetření příčin a okolností vzniku mimořádné události

Nedovolená jízda vlaku R 824 kolem hlavního (odjezdového) návěstidla L2b na dráze železniční, celostátní, v železniční stanici Hořovice s následným vjezdem na 2. traťovou kolej do obsazeného mezistaničního oddílu

Unauthorized movement of long distance passenger train No. 824 behind the main signal L2b and entrance into another train route at the Hořovice station

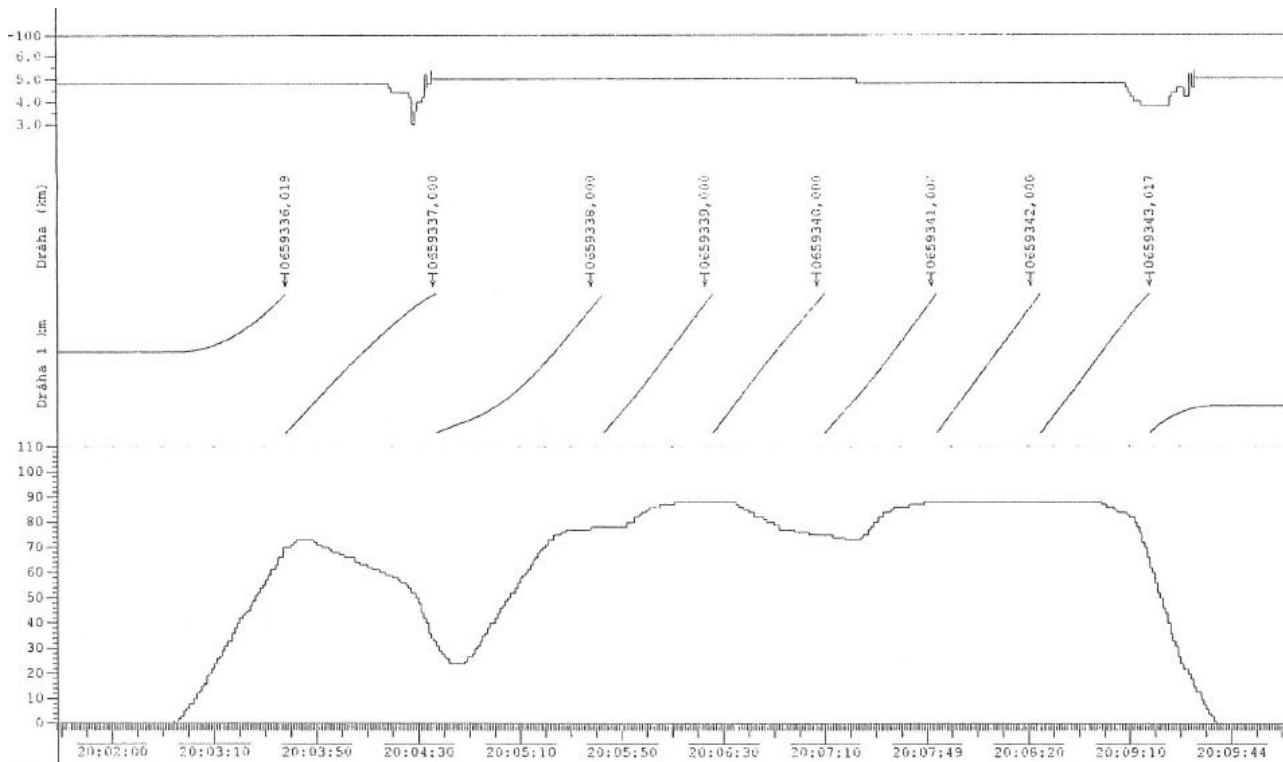
Ze zaznamenaných dat vyplývá:

- **20:02:54 h, rozjezd vlaku R 824 z žst. Hořovice;**
- stanoviště „1“, směr „vpřed“, VZ S1 zapnut, jízda v režimu ARR;
- 20:03:42 h, po plynulém rozjezdu dosažena rychlost $73 \text{ km}\cdot\text{h}^{-1}$, ujetá vzdálenost 490 m;
