Závěrečná zpráva o výsledcích šetření mimořádné události

Vykolejení vlaku Služ 54500 mezi železničními stanicemi Domoušice a Hřivice

Accident and incident investigation report

Derailment of the service train No. 54500 between Domoušice and Hřivice stations

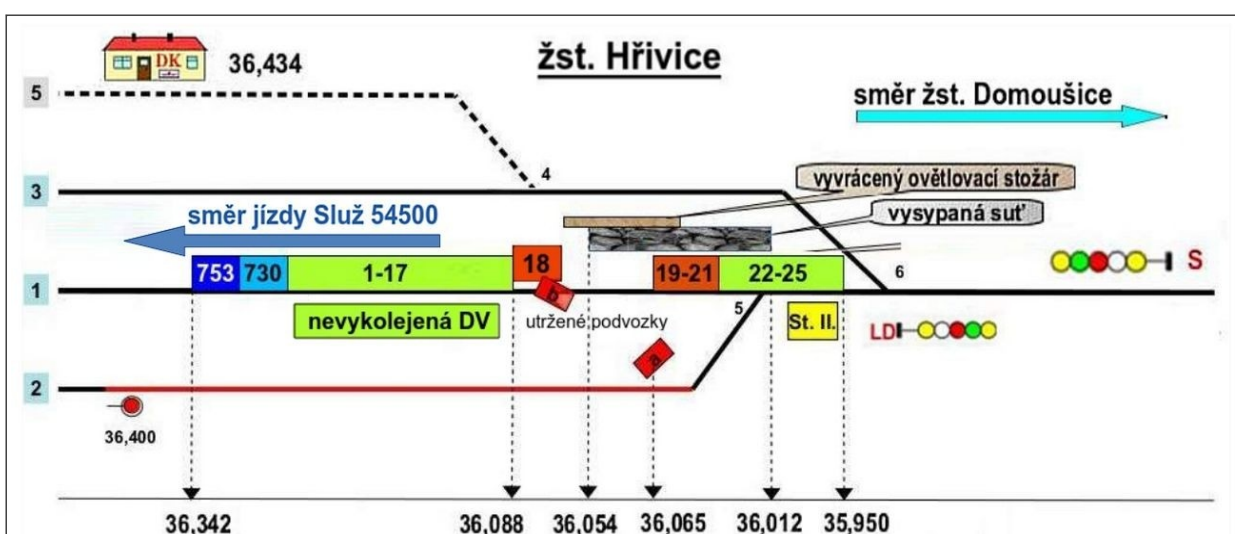
Obr. č. 2: Schéma konečného postavení DV po MU

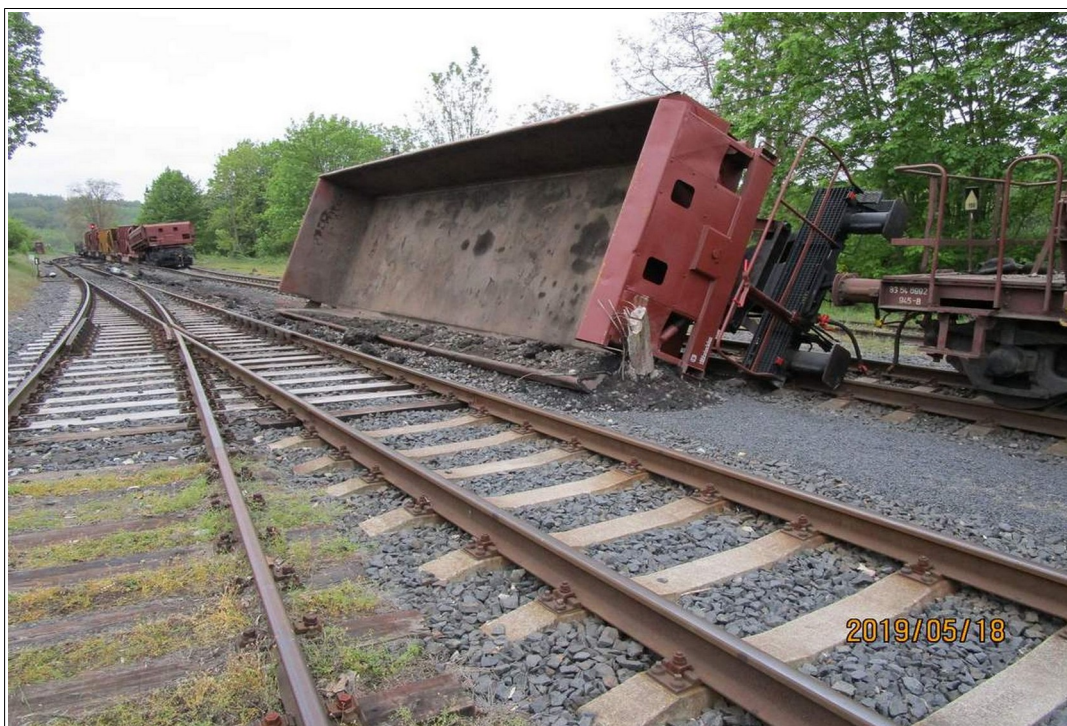
Obr. č. 7: Poloha zastavení prvotně vykolejeného 17. vozu č. 83 54 9200 794-2 a odtržené části vlaku Služ 54500
Zdroj: SŽDC

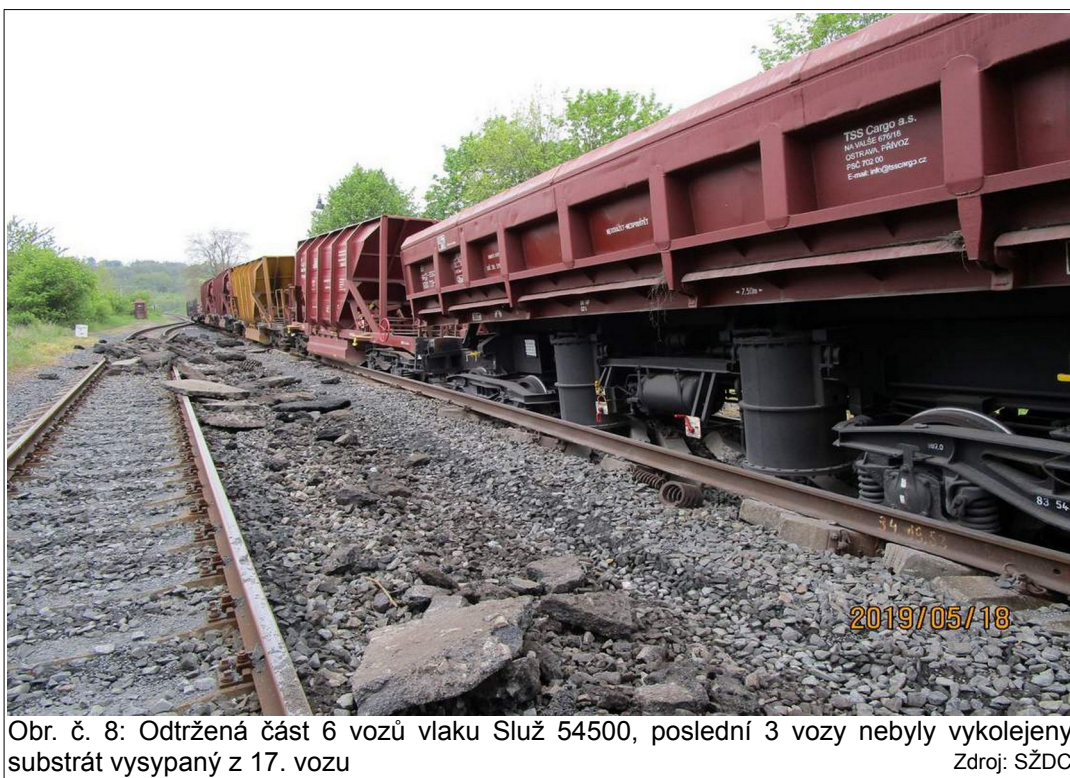
Obr. č. 8: Odtržená část 6 vozů vlaku Služ 54500, poslední 3 vozy nebyly vykolejeny, substrát vysypaný z 17. vozu
Zdroj: SŽDC

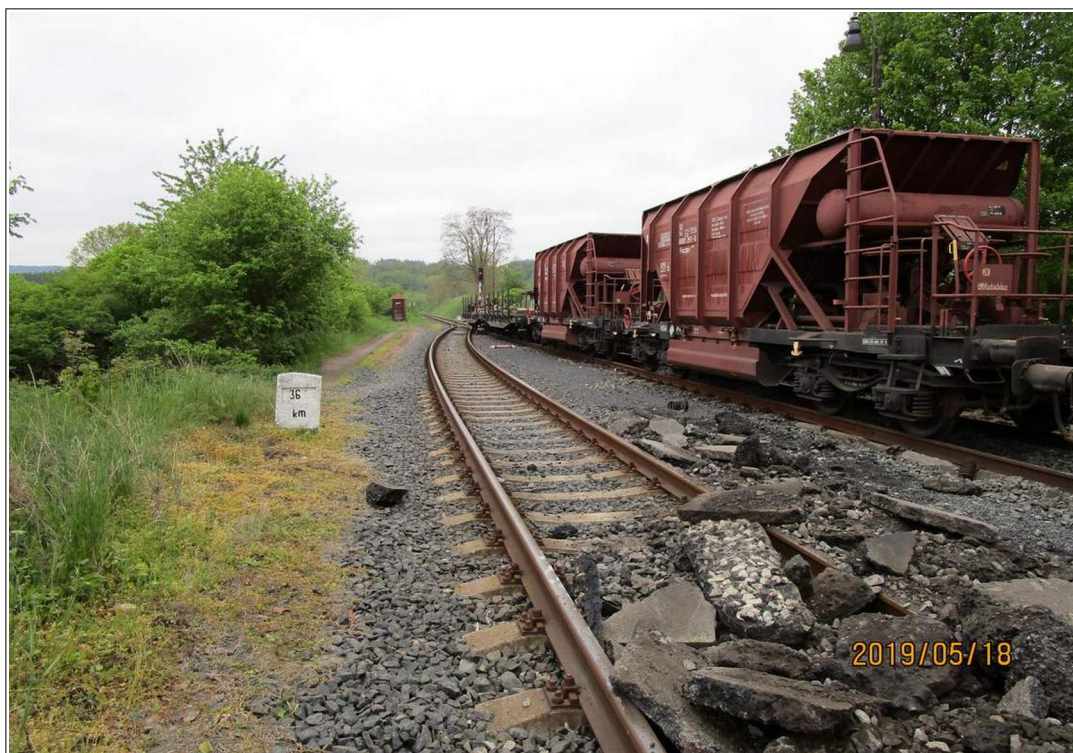
Obr. č. 9: Pohled na poslední 3 nevykolejené vozy vlaku Služ 54500

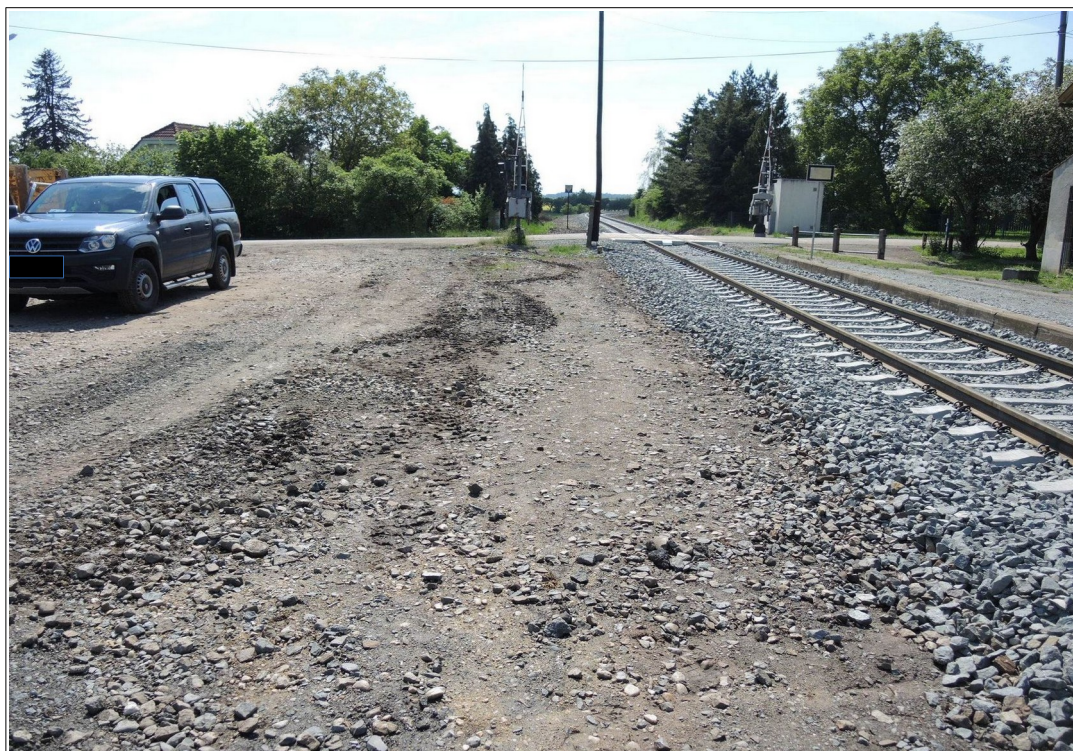
Obr. č. 10: pohled na místo nakládky vytěženého materiálu na předmětný vůz č. 83 54 9200 794-2 v zast. Kounov (vpravo nástupiště, v pozadí předmětný ŽP P2342)

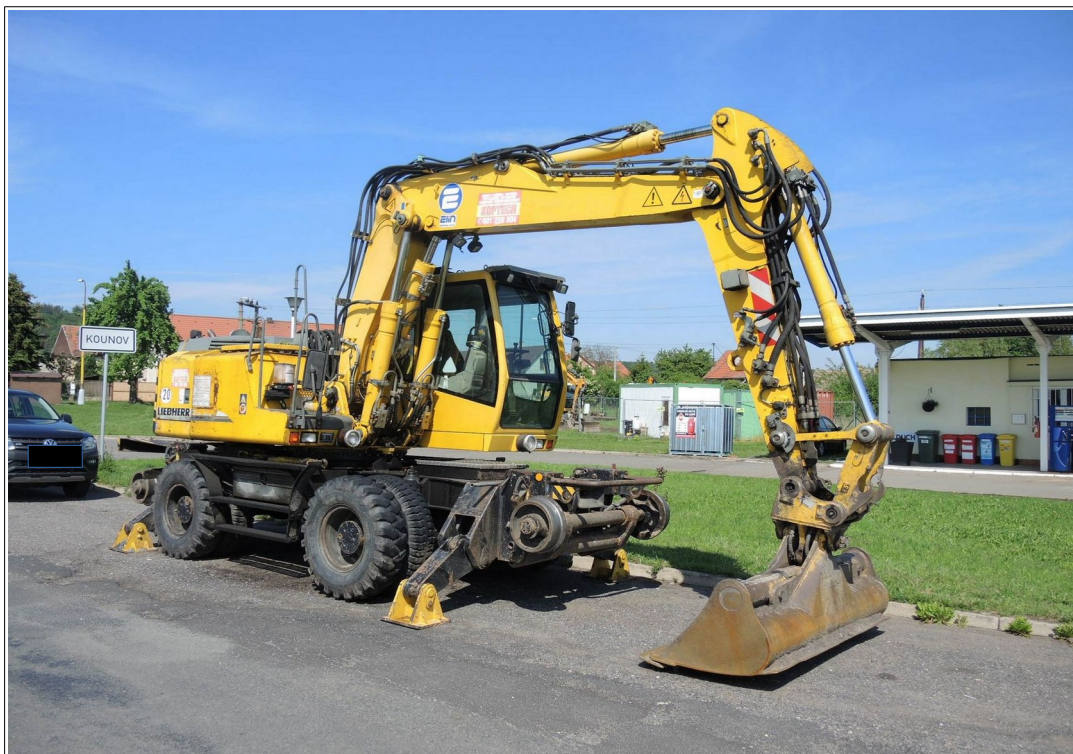
Obr. č. 11: Dvoucestné rypadlo, kterým byl nakládán vytěžený materiál na předmětný vůz č. 83 54 9200 794-2 v zast. Kounov
