Drážní inspekce
The Rail Safety Inspection Office

Zpráva o výsledcích šetření příčin a okolností vzniku mimořádné události

Střetnutí vlaku Os 24808 s traktorem s přívěsem na železničním přejezdu P3643 v km 148,648, a vykolejení vlaku, na dráze železniční, celostátní, mezi železničními stanicemi Jaroměřice nad Rokytnou a Kojetice na Moravě

Investigation Report of Railway Accident

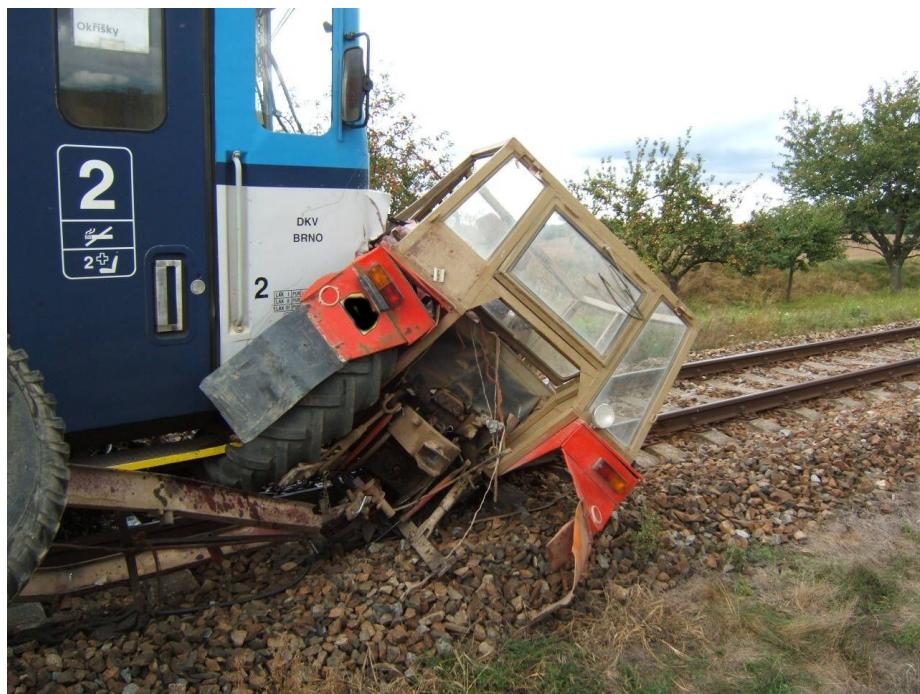
Obr. č. 1: Pohled na místo MU

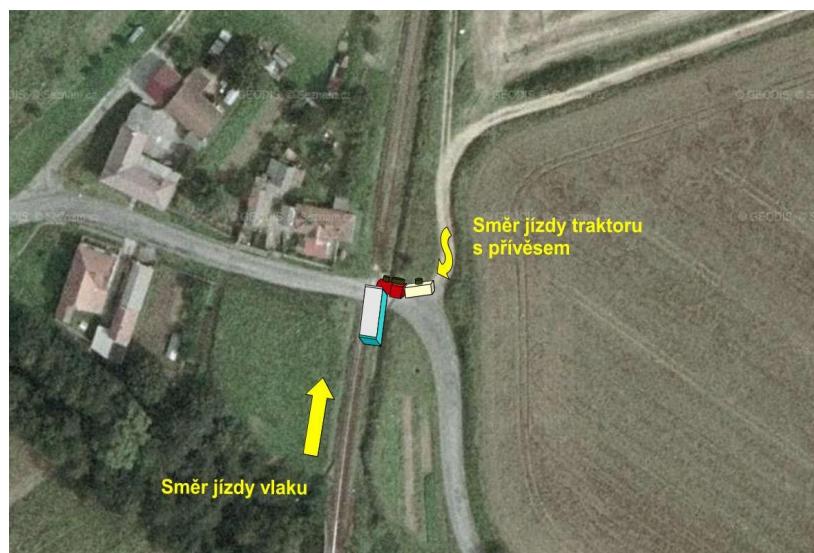
Obr. č. 2: Schéma místa MU.

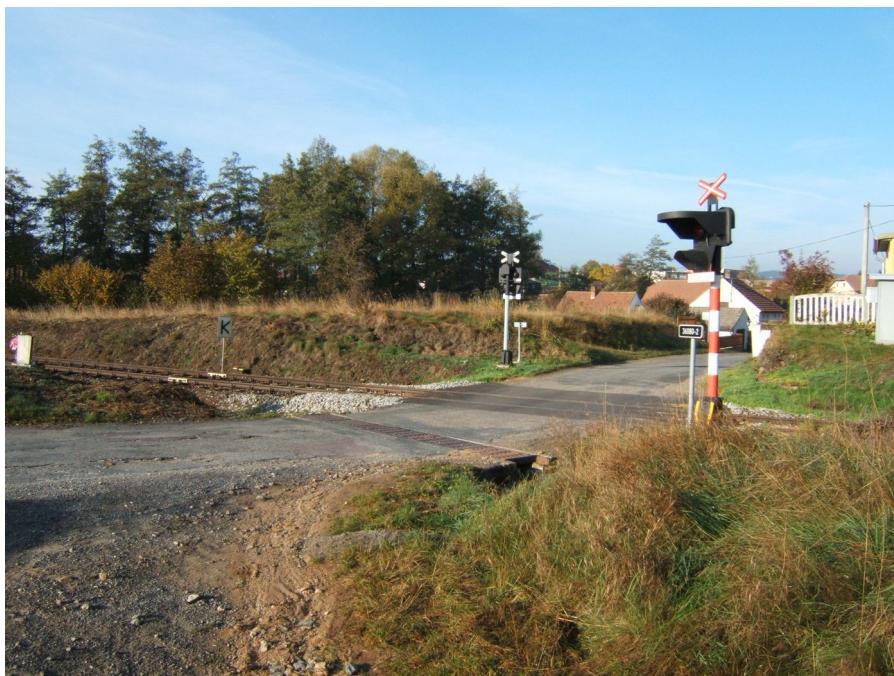
Viditelnost výstražného kříže (Obr. č. 3) pro varování řidiče traktoru jedoucího po polní cestě o skutečnosti, že se blíží k přejezdu, odpovídala vypočtené vzdálenosti (15 m) pro návrhovou rychlosť vozidla 30 km.h^{-1} .

Vzdálenost Dz 15 m, potřebná pro viditelnost čela výstražníku, byla ze směru z výše uvedené polní cesty pro návrhovou rychlosť nedostatečná.

Obr. č. 3: Viditelnost výstražného kříže (na 15 m)

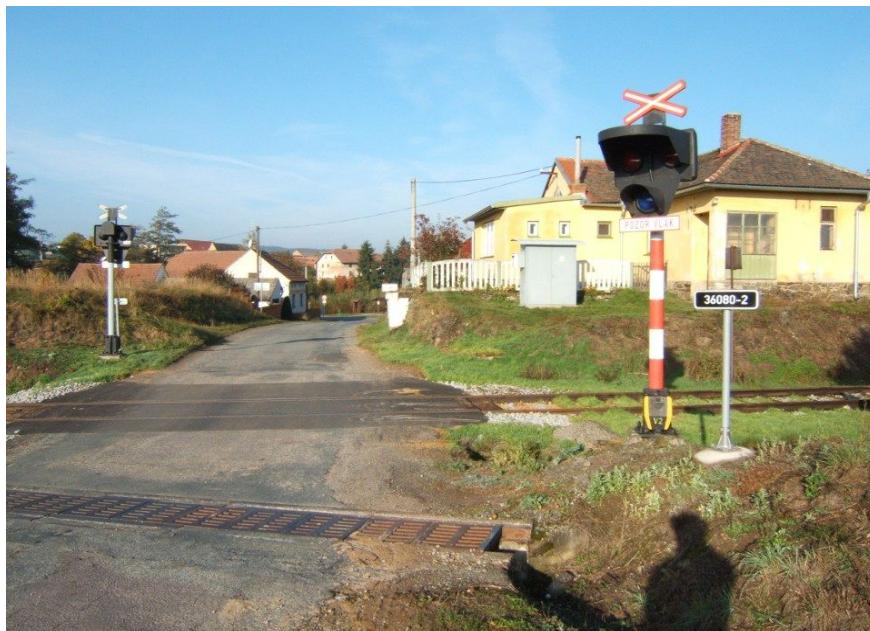
Na obr. č. 4 je vidět, že na vypočtenou vzdálenost 7,5 m je čelo výstražníku dostatečně viditelné a řidič mohl reagovat na návštěv dávanou dvěma červenými světly, společně s návštěvou zvukovou a před přejezdem zastavit.

Obr. č. 4: Viditelnost čela výstražníku (na 7,5 m) Zdroj: DI

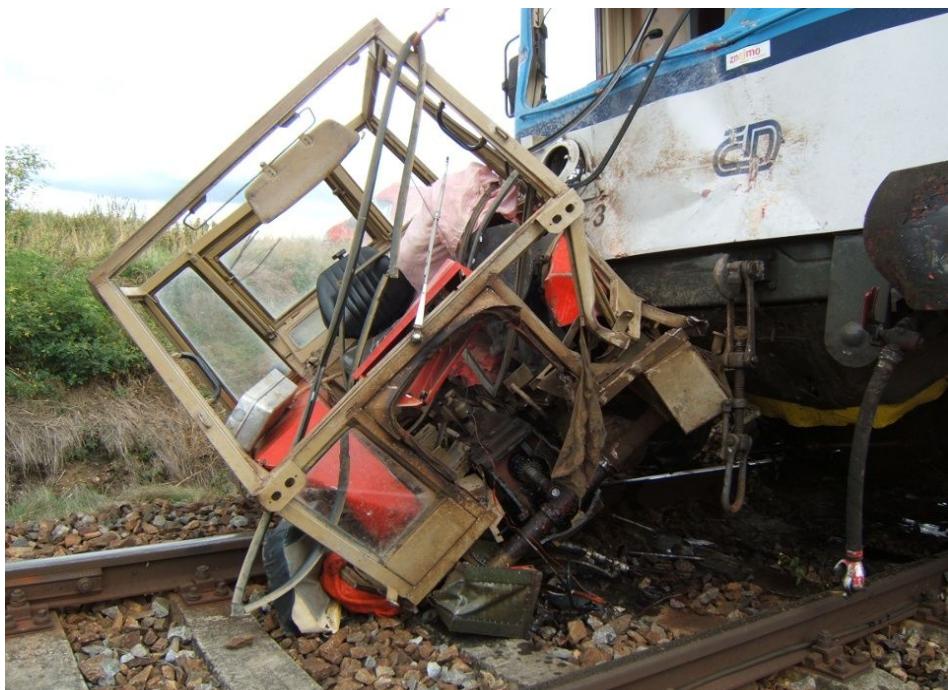
Obr. č. 5: Detail čela HDV s traktorem

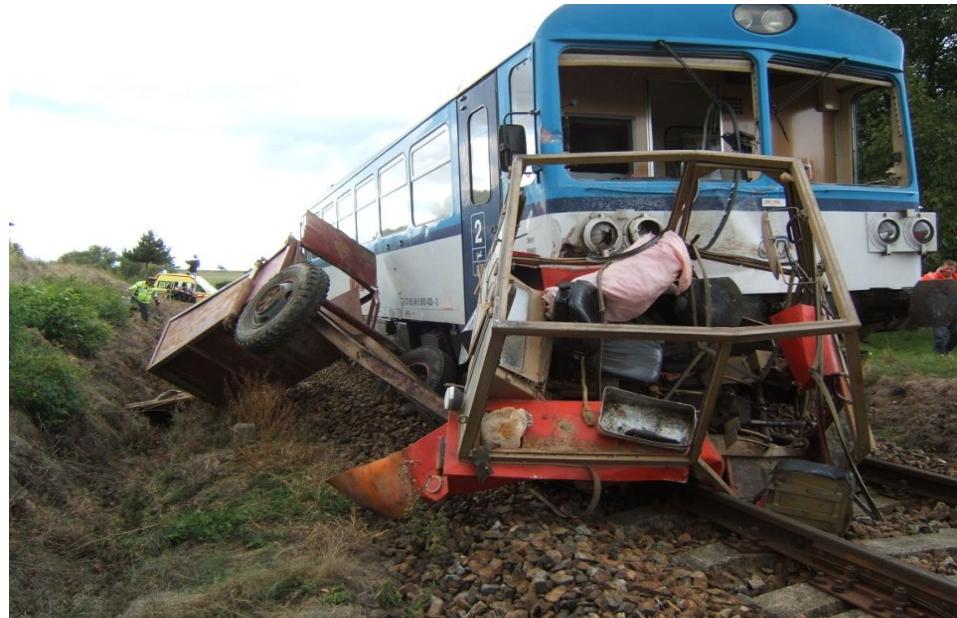
Obr. č. 6: Pohled na čelo HDV a pravou stranu ve směru jízdy Zdroj: DI

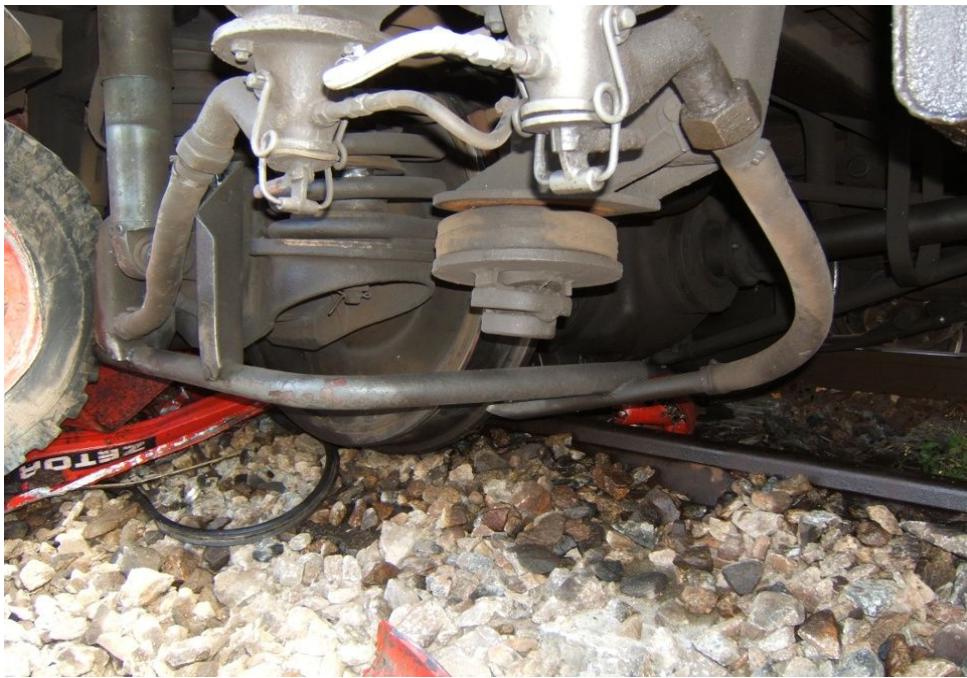
Obr. č. 7: Pohled na vykolejenou první nápravu HDV
