Drážní inspekce
The Rail Safety Inspection Office

Zpráva o výsledcích šetření příčin a okolností vzniku mimořádné události

Vykolejování a nakolejování nečinné parní lokomotivy 990.017-6 (310.922) za jízdy vlaku 1. nsl 62870, na trati 322C v úseku Okříšky – Jihlava, s následným vykolejením čtyř historických drážních vozidel na zhlaví žst. Jihlava

č. j.: 6-2228/2011/DI

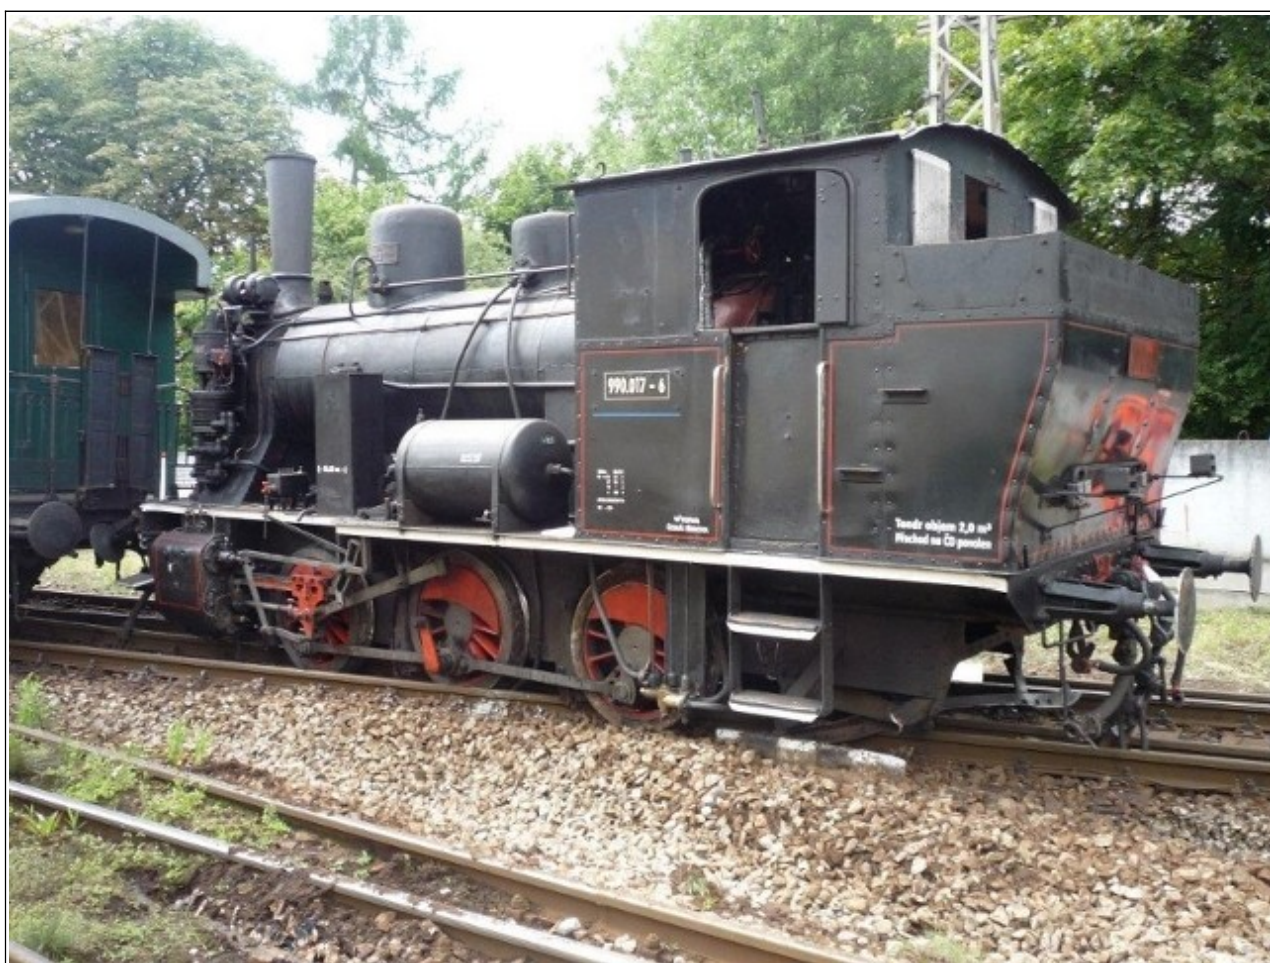
Obr. č. 1: Vykolejené nečinné parní HDV na zhlaví žst. Jihlava

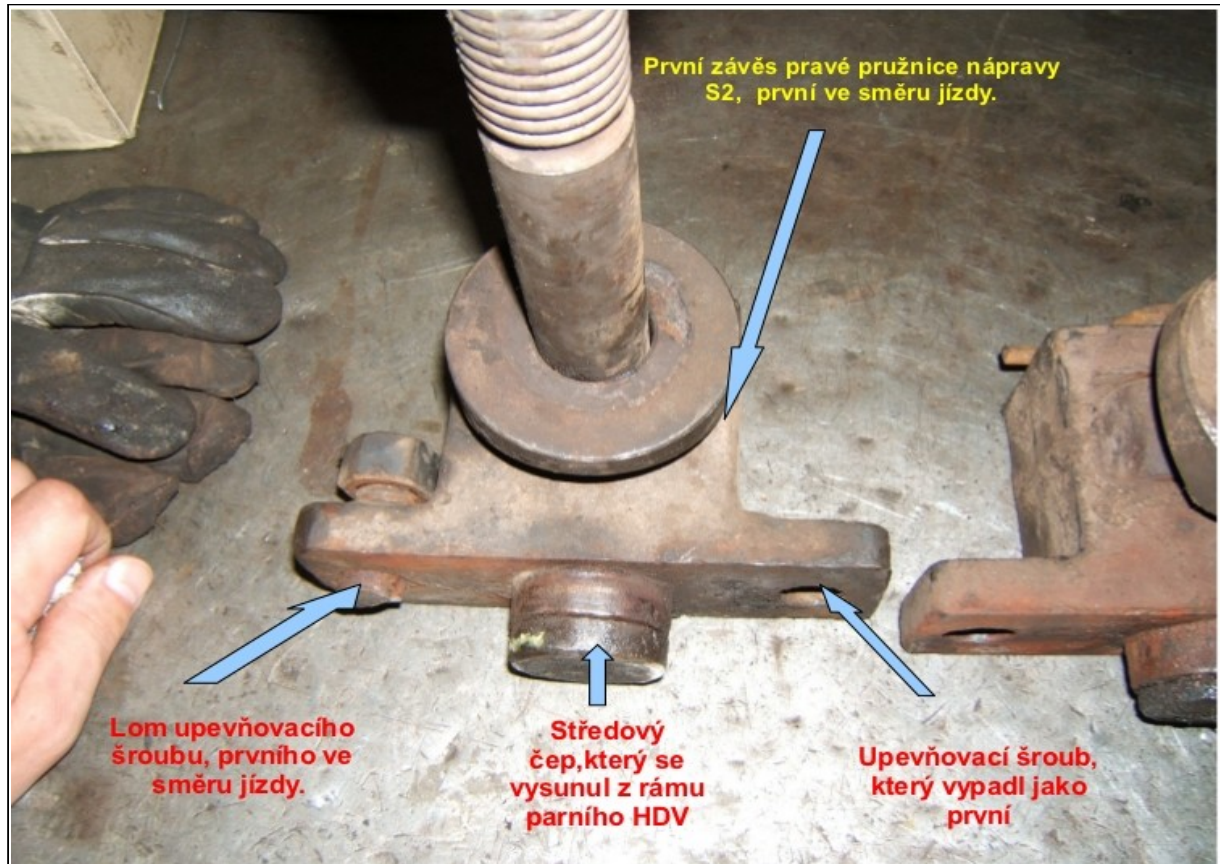
skříňě nápravy S2, první ve směru jízdy, na rozsochovou sponu a uvolnění břitu pružnice z protikusy, tj. tvarované podložky, která je součástí závěsu pružnice připevněného k rámu HDV. Druhá strana nápravy zůstala při tomto snížení uchycena v závěsech tak, že ani při použití páky nedošlo k uvolnění závěsů z pružnice.

Obr. č. 2: První závěs pravého vypružení nápravy S2, první ve směru jízdy.

Tímto ověřovacím pokusem bylo potvrzeno, že příčinou závady na pravém vypružení nápravy S2, první ve směru jízdy, nemohl být uvažovaný dynamický ráz, při kterém by miska závěsu číslo šest vypadla z nosu pružnice a následně by došlo k ulomení šroubů závěsu a ztrátě pružnice. Příčinou závady bylo vypadnutí jednoho upevňovacího šroubu z prvního závěsu ve směru jízdy a následné dolomení druhého (nalomeného) upevňovacího šroubu tohoto závěsu, na který působila axiální síla iniciovaná uvolněnou přírubou závěsu. Provozní dynamické rázy působící na závěs pružnice jsou přenášeny na rám lokomotivy pouze středovým čepem závěsu pružnice zasunutým do rámu lokomotivy. Tento čep je zajištěn v této poloze upevňovacími šrouby. Pokud jsou upevňovací šrouby řádně dotaženy, je touto konstrukcí vyloučeno jakékoliv přenášení provozních dynamických rázů na tyto šrouby. Po ztrátě obou šroubů již závěs vypružení nebyl v rámu HDV ničím přidržován, a proto došlo k uvolnění tohoto závěsu, vysunutí

středového čepu a vypadnutí celého závěsu z pružnice a z rámu HDV. To mělo za následek snížení nápravového tlaku na pravé straně nápravy S2, první vlevo ve směru jízdy, a následně k opakovanému vykolejování nečinného parního HDV. Vlivem neklidného chodu HDV došlo nakonec v km 191,000 k vypadnutí a ztrátě pružnice.

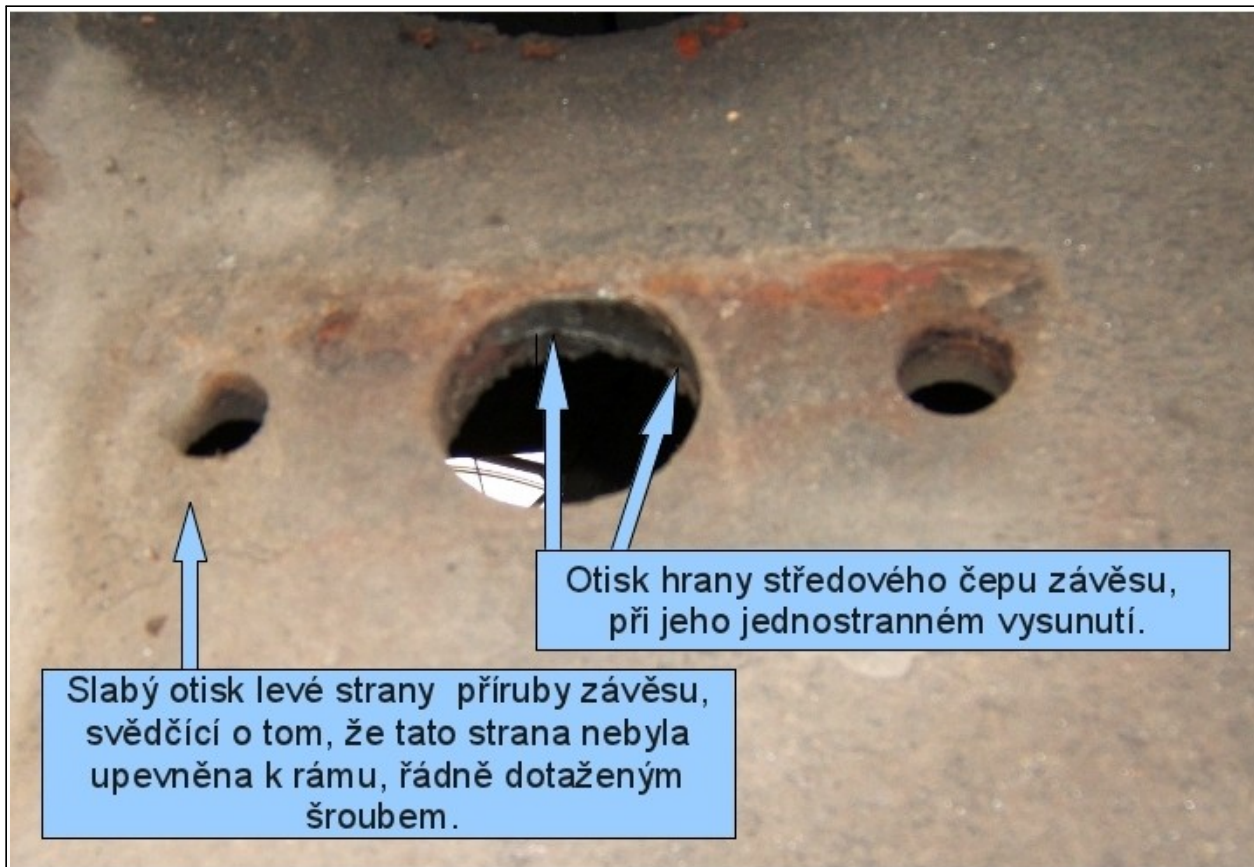
Obr. č. 3: Otisk příruby závěsu pružnice na rámu lokomotivy

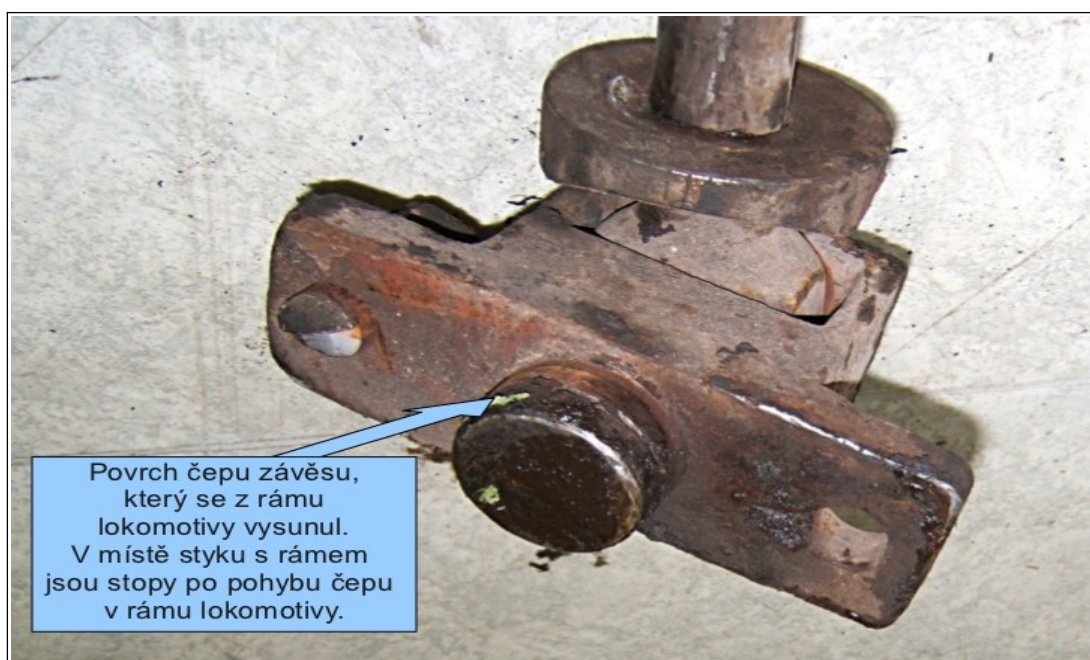
Obr. č. 4: Detail čepu vypadnutého závěsu

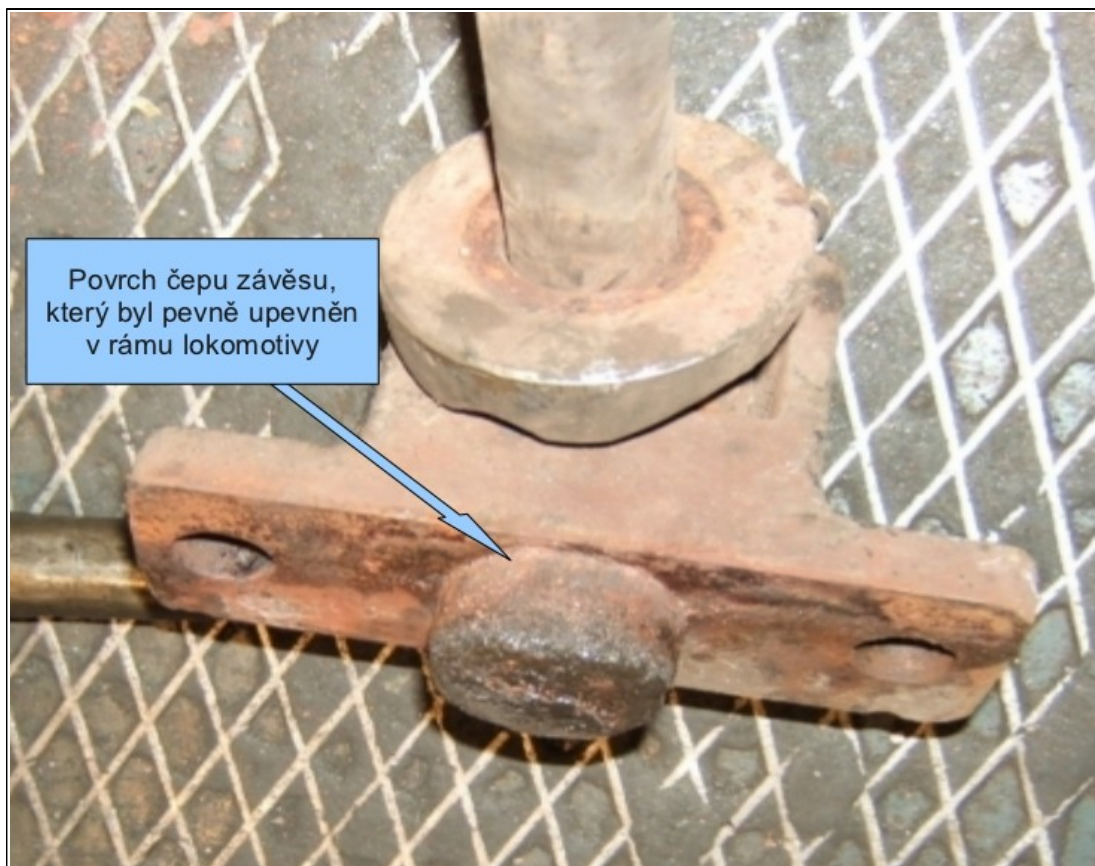
Obr. č. 5: Detail čepu závěsu pravého vypružení nápravy S2, druhého ve směru jízdy lokomotivy

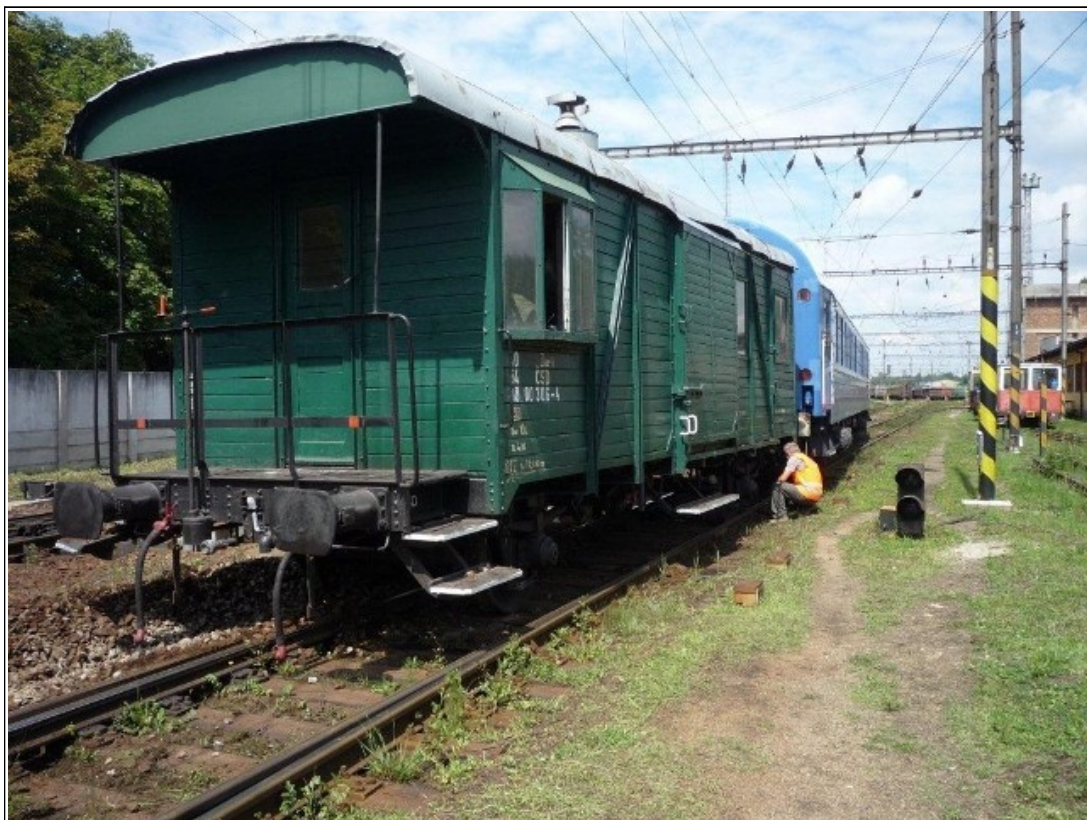
Foto 3: První část vlaku po vykolejení na zhlaví žst. Jihlava

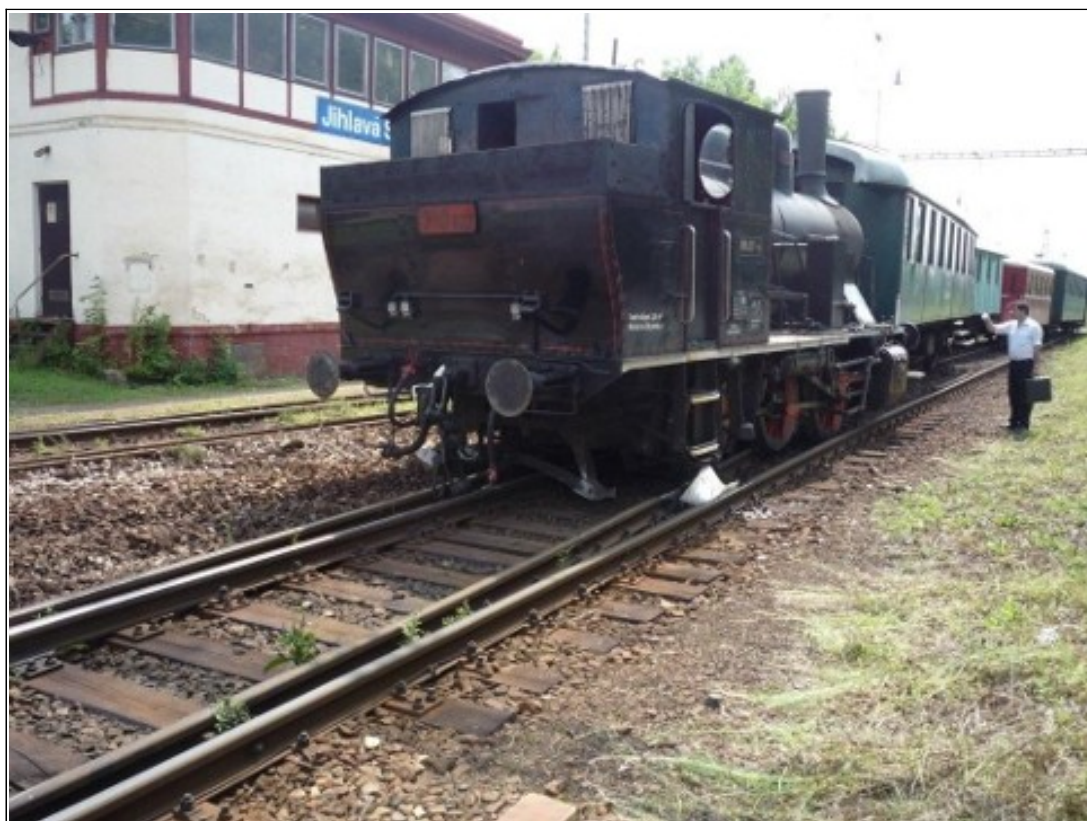
Foto 4: Druhá část vlaku po vykolejení na zhlaví žst. Jihlava
