Drážní inspekce
The Rail Safety Inspection Office

Střetnutí vlaku Os 20912 se silničním motorovým vozidlem na dráze
železniční, regionální, mezi železničními stanicemi Varnsdorf
a Rybniště na železničním přejezdu P 3467

Investigation Report of Railway Accident

Collision of regional passenger train No. 20912 with a car at the level crossing
No. 3467 between Varnsdorf and Rybniště stations

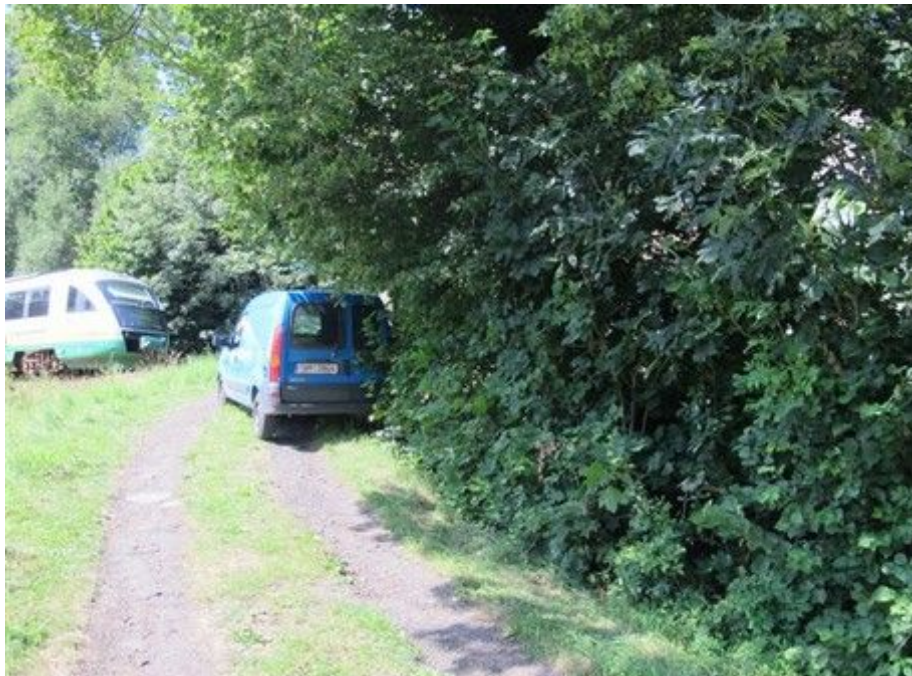
Obr. č. 1: Výhled řidiče SMV vpravo na trať z účelové pozemní komunikace při jízdě od silnice č. 264, cca 15 m před železničním přejezdem P 3467

Při ohledání místa vzniku MU zjistila DI, že rozhledová délka L_r pro řidiče SMV ve směru na blížící se vlak nevyhověla rozhledové délce stanovené ČSN 73 6380 Z2. Tato rozhledová délka nebyla dodržena z důvodu značně vzrostlé vegetace, která se nacházela po pravé straně pozemní účelové komunikace vedoucí k obytné usedlosti.

- snížil na tomto přejezdu do doby odstranění překážející vegetace traťovou rychlost na hodnotu $V\check{z} = 10 \text{ km} \cdot \text{h}^{-1}$;
- zahájil odstraňování překážející vzrostlé vegetace včetně vegetace na soukromém pozemku a ořezání překážejících převislých větví stromu;
- osadil na sloupek výstražného kříže ve směru jízdy SMV od silnice č. 264 dopravní značku P6 „Stůj, dej přednost v jízdě“.

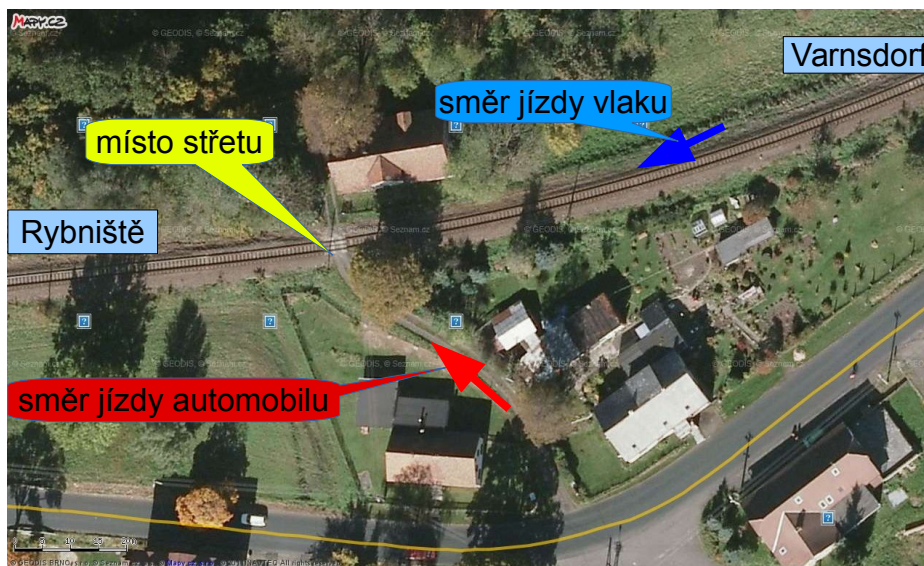
Obr. č. 2: Situační schéma místa MU

Čelo vlaku se nacházelo v km 7,480, tj. 47 m za železničním přejezdem ve směru jízdy k žst. Rybniště. Silniční motorové vozidlo se nacházelo na účelové pozemní komunikaci vedoucí od silnice č. 264 k obytnému stavení č. p. 114, ležícím za železničním přejezdem P 3467. Směr jízdy vlaku a SMV je znázorněn na situačním schématu místa MU.

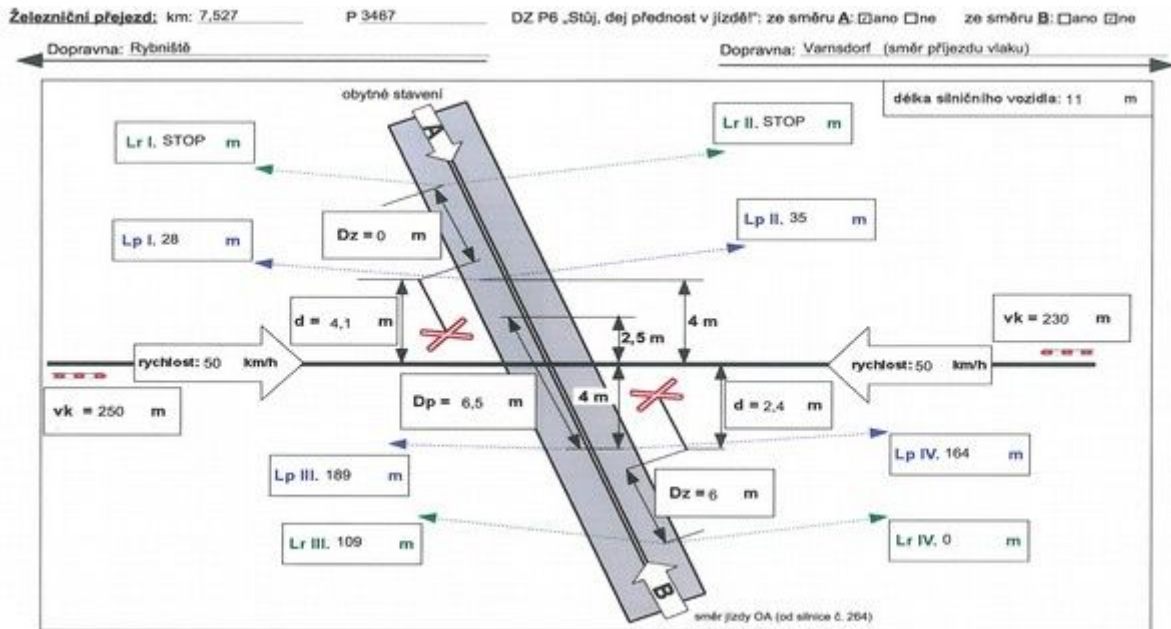
Délky rozhledu Dz nebyly pro řidiče silničního vozidla před železničním přejezdem zabezpečeným výstražným křížem v souladu s ČSN 73 6380 Z2. Stanovená délka rozhledu ze směru od obytného stavení (směr A) byla 5 m z důvodu prostorového uspořádání pozemní komunikace. Naměřena délka rozhledu Dz z tohoto směru byla Dz = 0 m, a to z důvodu zarostlého dopravního značení. Stanovená délka rozhledu ze směru od silnice č. 264 (směr B) byla 15 m. Naměřena délka rozhledu Dz z tohoto směru byla Dz = 6 m.

Obr. č. 3: Tabulka měření přejezdu

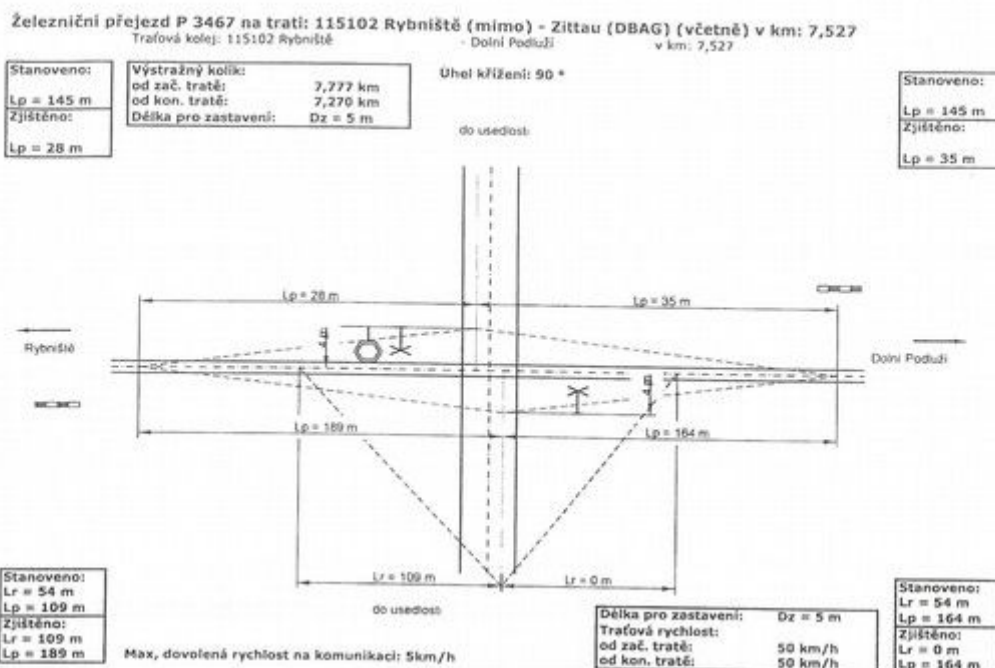
Obr. č. 4: Tabulka měření přejezdu

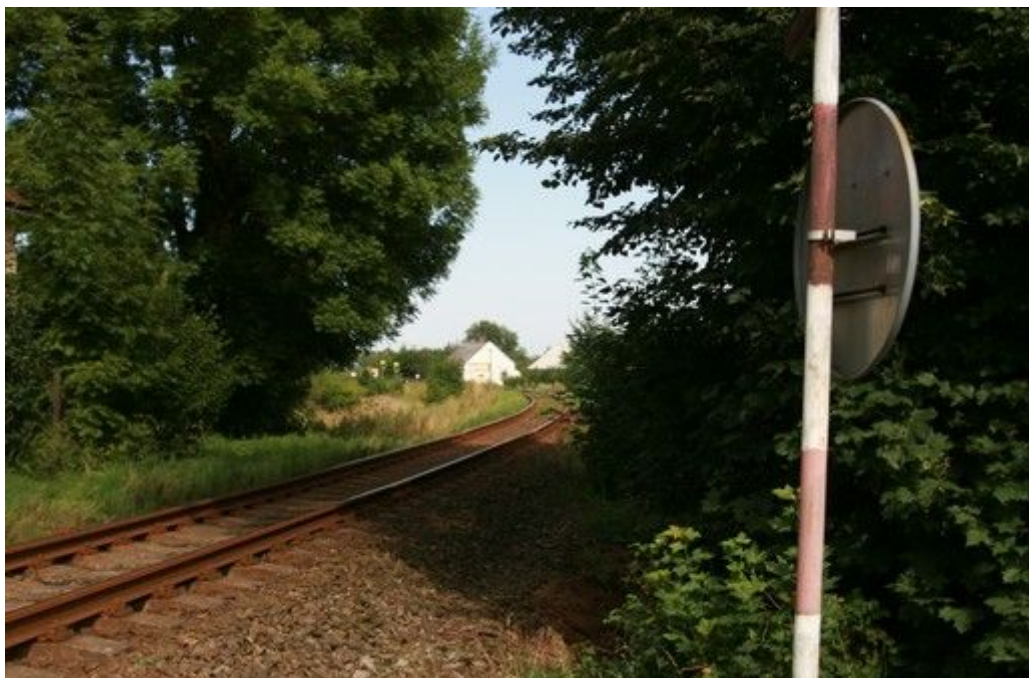
Obr. č. 5: Výhled řidiče SMV na trať ve směru jízdy SMV z úrovně výstražného kříže (Lp)

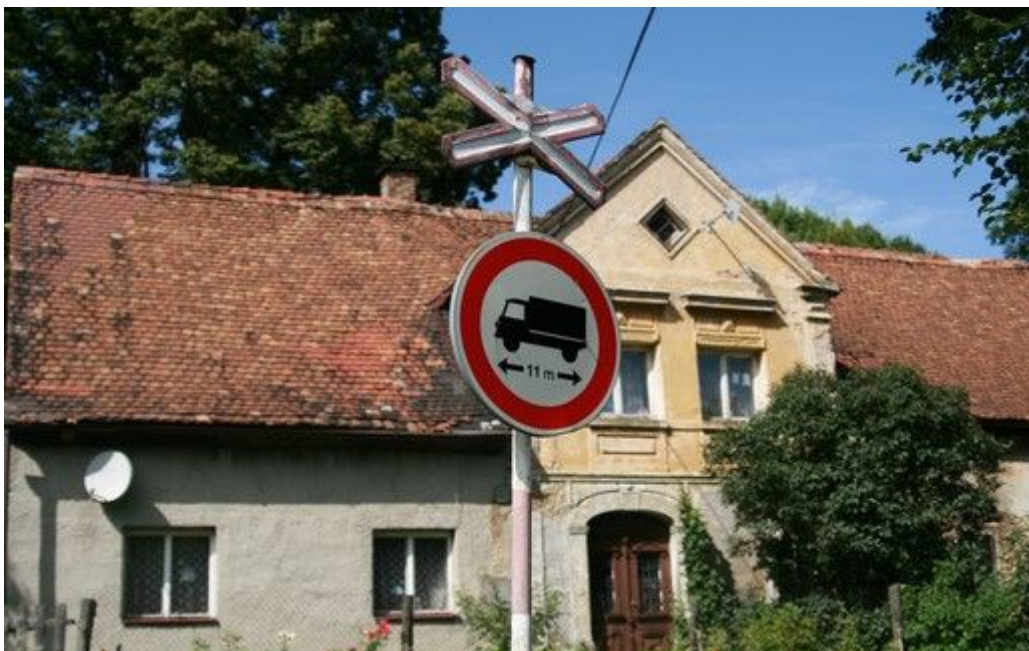
Obr. č. 6: Dopravní značení ze směru jízdy SMV

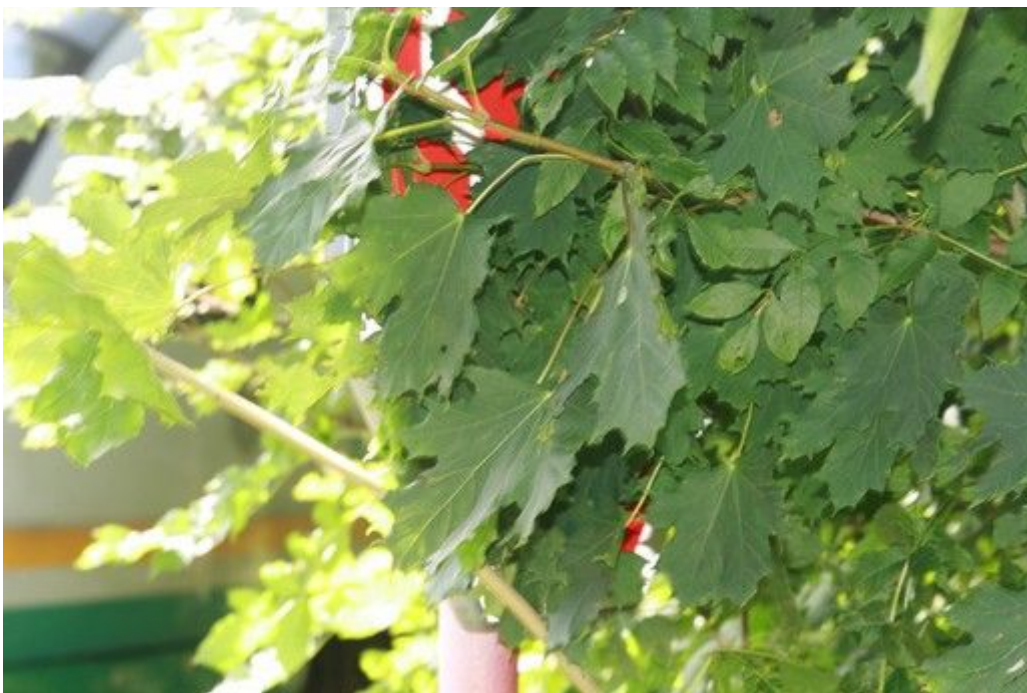
Hodnota Dz ve směru od obytného obydlí činí maximálně 5 m z důvodu krajinného uspořádání. Zjištěná hodnota Dz = 0 m není v příčinné souvislosti se vznikem MU, neboť předmětné silniční vozidlo bezprostředně před vznikem MU z tohoto směru na přejezd nevjíždělo.

Obr. č. 7: Zarostlé dopravní značení přejezdu ve směru od obytného stavení (nevyhovující Lp a Dz)
