Drážní inspekce
The Rail Safety Inspection Office

Investigation Report of Railway Accident

Collision of a passenger train No. 19702 and a stationary shunting
movement in Kamenné Žehrovice station

Monday, 20th December 2010

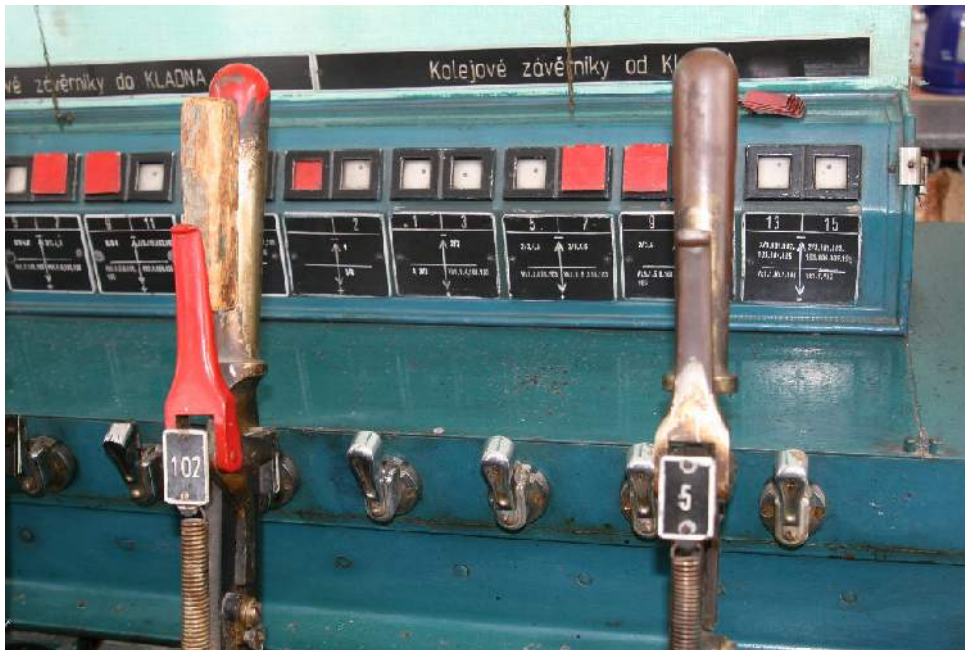
Obrázek 7: kolejový číselník výhybkářského přístroje stavědla 1, stav během šetření MU

Staniční zabezpečovací zařízení pracovalo správně a jeho činnost nemohla být příčinou MU. Všechny vlakové cesty byly stavěny normální obsluhou.

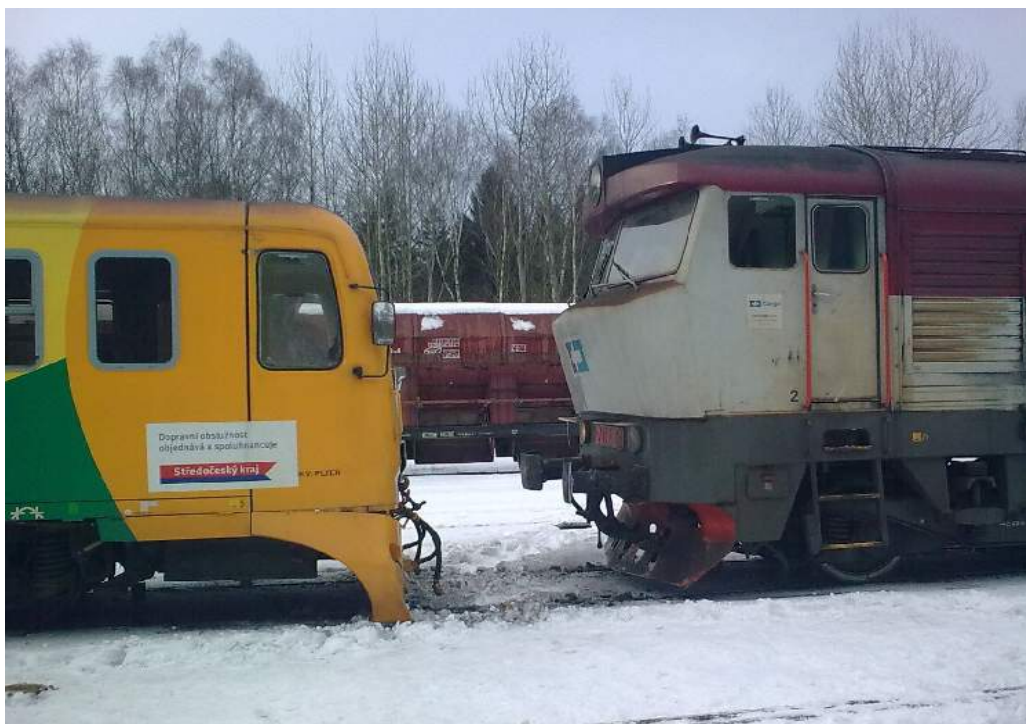
Obrázek 11: stav DV po vzniku MU

K nárazu do stojícího posunového dílu došlo v rychlosti 28 km.h⁻¹. Škoda na DV dopravce ČDC byla minimální, největším poškozením byla destrukce nárazníků HDV 751.236-1. U DV 814/914 dopravce ČD došlo k poškození mnohem rozsáhlejšímu. Oproti poškození zjištěným při ohledání na místě MU byla při komisionální prohlídce soupravy zjištěna mnohem rozsáhlejší poškození, z nichž podstatná jsou následující:

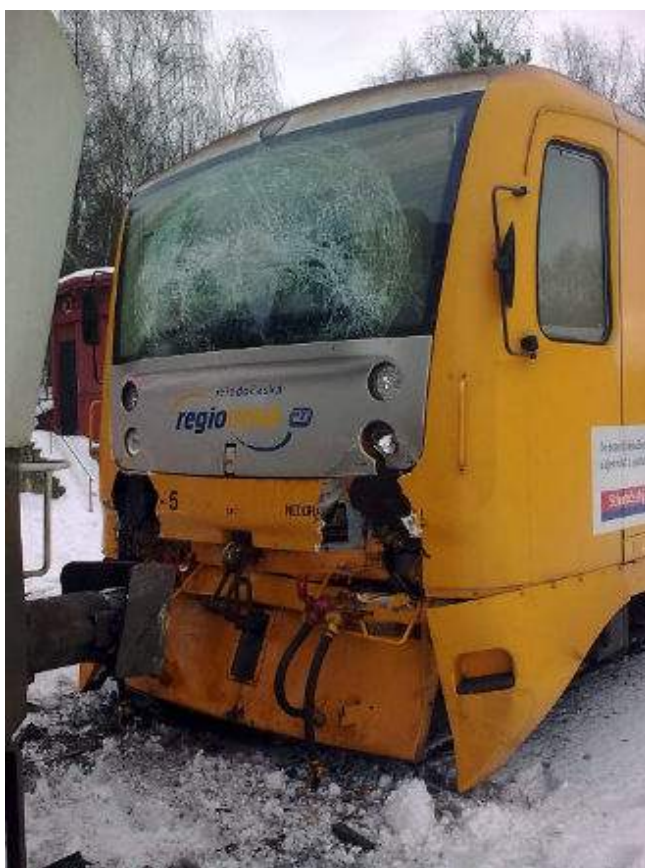
Obrázek 12: čelo DV 914.057-5

DV 914.057-5 mělo zničené čelo, nárazníky vražené do čelníku až pod stanoviště strojvedoucího, deformovaný přední pluh, čelník, příčné vzpěry a podlahu pod stanovištěm strojvedoucího, rozbité čelní panoramatické okno, poškozené řídicí stanoviště, mírně zvlněný plášť bočnic skříně v horní části včetně střechy, rozbitou skleněnou výplň stěny mezi kabinou strojvedoucího a oddílem pro cestující, rozbité skleněné výplně oddílových příček, posunutou buňku WC, vypadané plechové kryty sloupků sedadel, jeden pár sedaček deformovaný, na zadní straně deformovány nárazníky, deformovány trny vedení prvního dvojkolí, deformovány zadní koníky prvního dvojkolí v místě dorazových ploch podvozku.

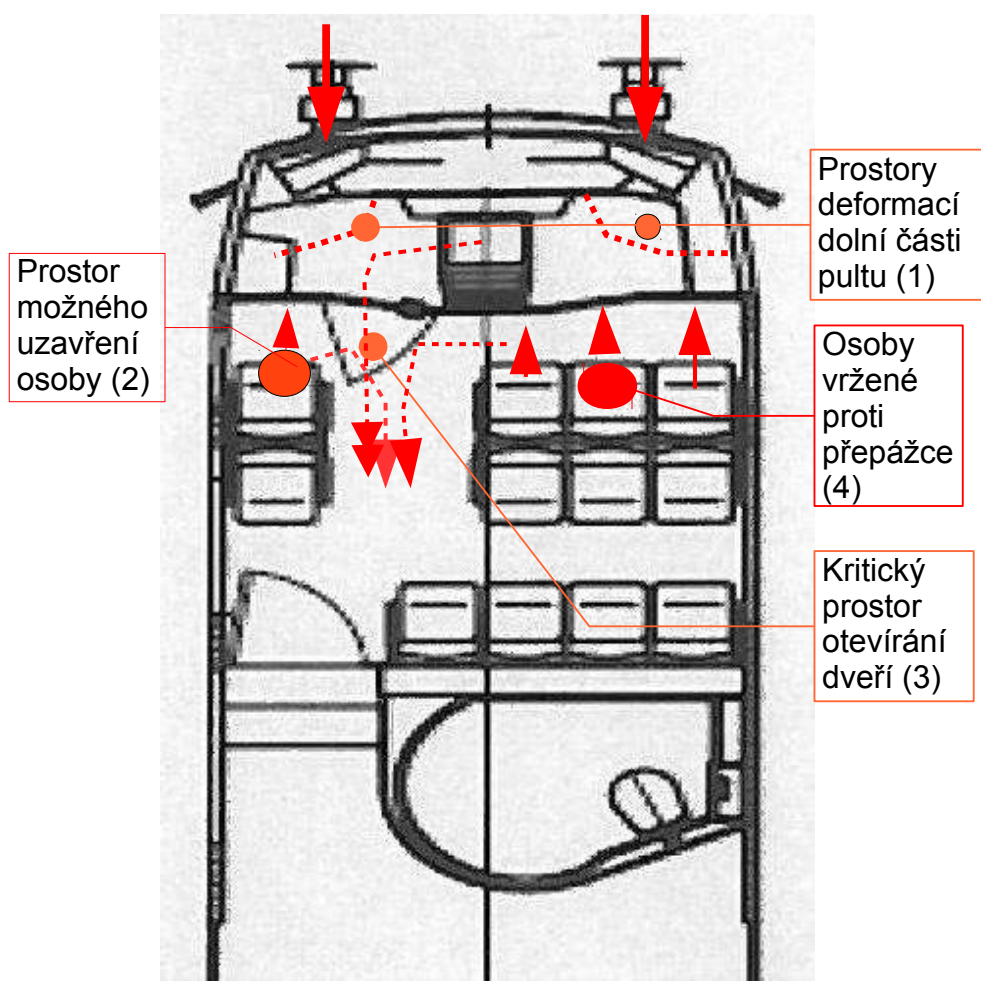
obrázek 1: půdorys přední části DV 914
s vyznačením zjištěných rizik

4. osoby sedící v první řadě sedadel jsou při nárazu DV vrženy proti přepážce, především u prostřední sedačky vpravo je riziko zranění zvýšeno o náraz na její skleněnou výplň (obrázek 1, popis (4), obrázek 2), při MU dne 20. 12. 2010 byl tento úraz evidován.

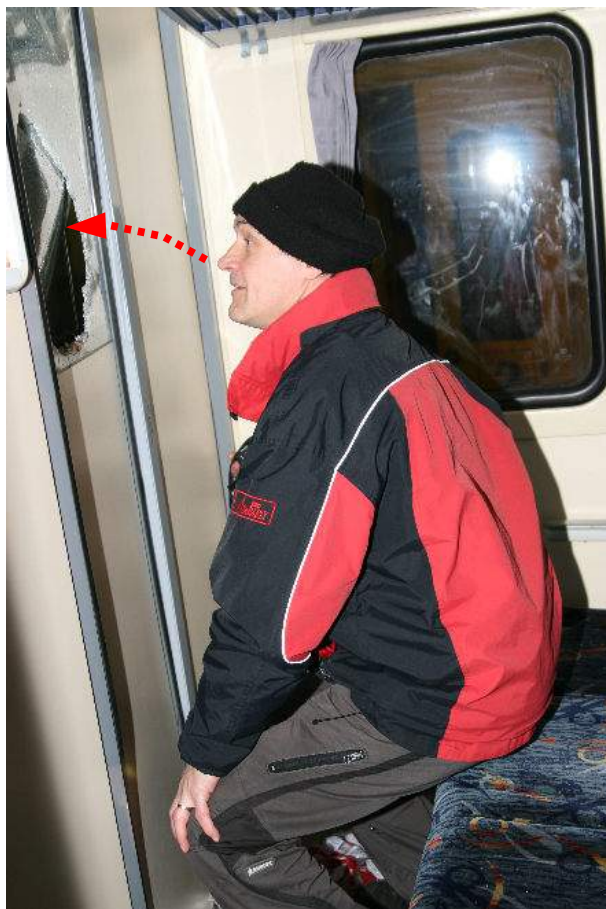
obrázek 2: modelování vzniku úrazu o okno
přepážky

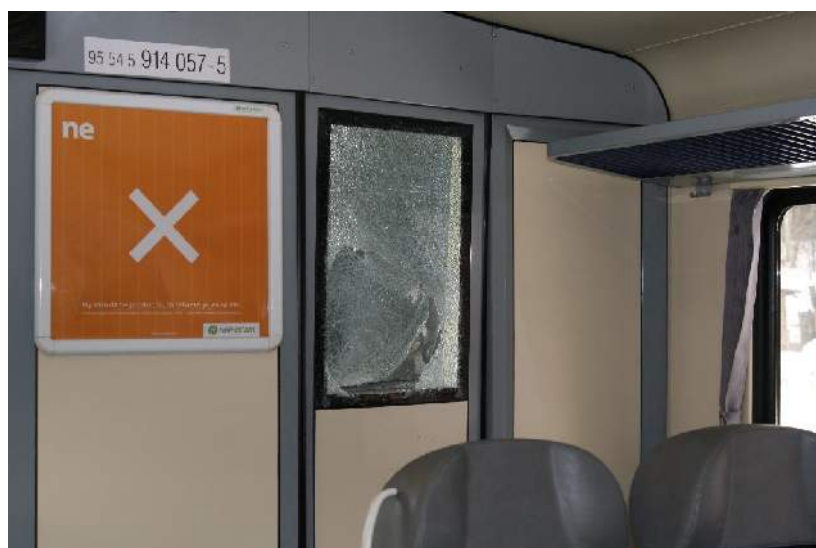
obrázek 3: pravá část přepážky na místě MU

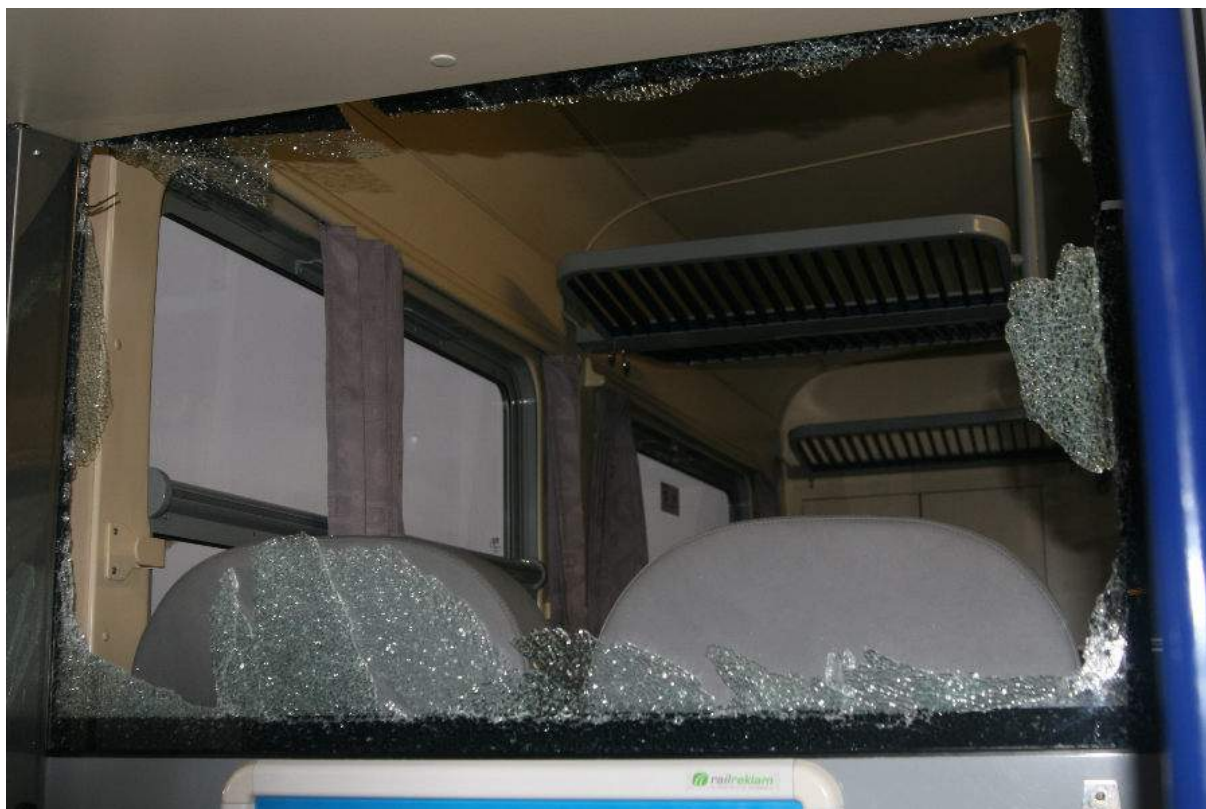
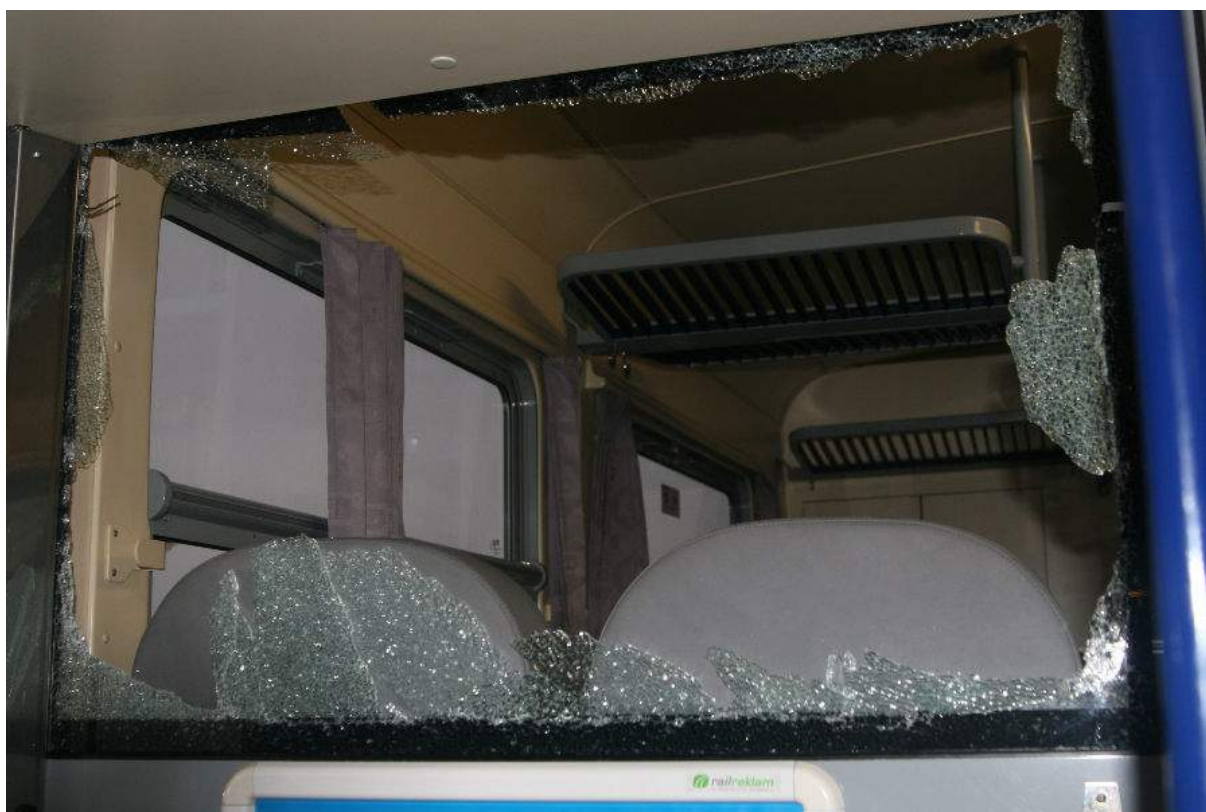
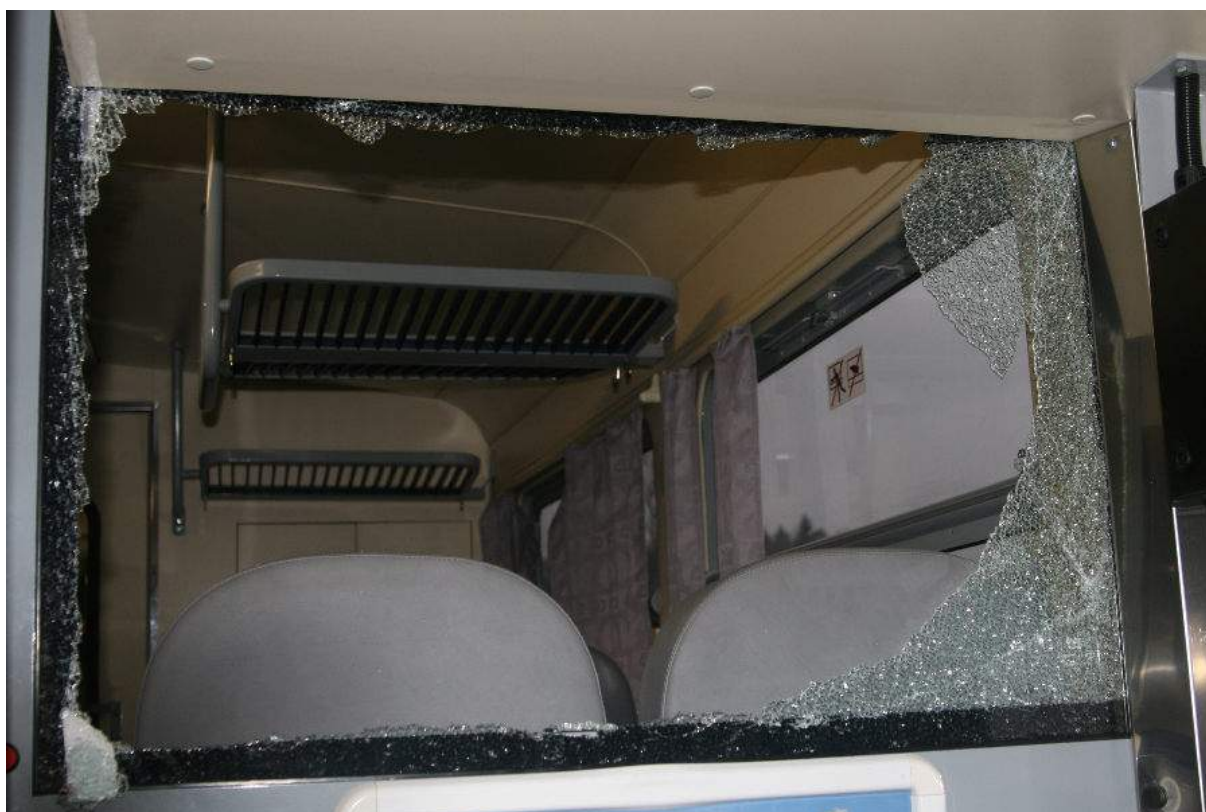
obrázek 5: příčka pravá, pohled z nástupního prostoru

Čelo motorového vozu bylo značně poškozeno, vnitřní skleněné přepážky motorového vozu zůstaly bez poškození, v řídicím voze došlo bez zjevného důvodu k roztržení obou skleněných výplní oddílové přepážky.

Na obrázcích 5 až 7 je zaznamenán stav skleněné výplně oddílové přepážky řídicího vozu bezprostředně po vzniku MU. Jsou zde dobře viditelné velké soudržné plochy již rozbitého skla. Na obrázku 8 je dobře vidět, že některé kompaktní kusy skla se nerozpadly ani po dopadu na sedák sedačky. Bohužel, před komisionální prohlídkou vozidla v DKV byly odstraněny zbytky skel a tak toto poškození nemohlo být náležitě posouzeno. V zápisu z komisionální prohlídky vozu 914.030-2 ze dne 11. 12. 2008 je ve čtvrté odrážce konstatováno „posunut modul WC cca o 5 mm“. Je tedy pravděpodobné, že k roztržení skel došlo pohybem celé konstrukce podhledu nástupního oddílu, vyvolaného dopředným pohybem modulu WC vlivem setrvačných sil, proti konstrukci oddílové příčky, respektive proti její skleněné výplni.

obrázek 7: příčka levá, pohled z nástupního prostoru

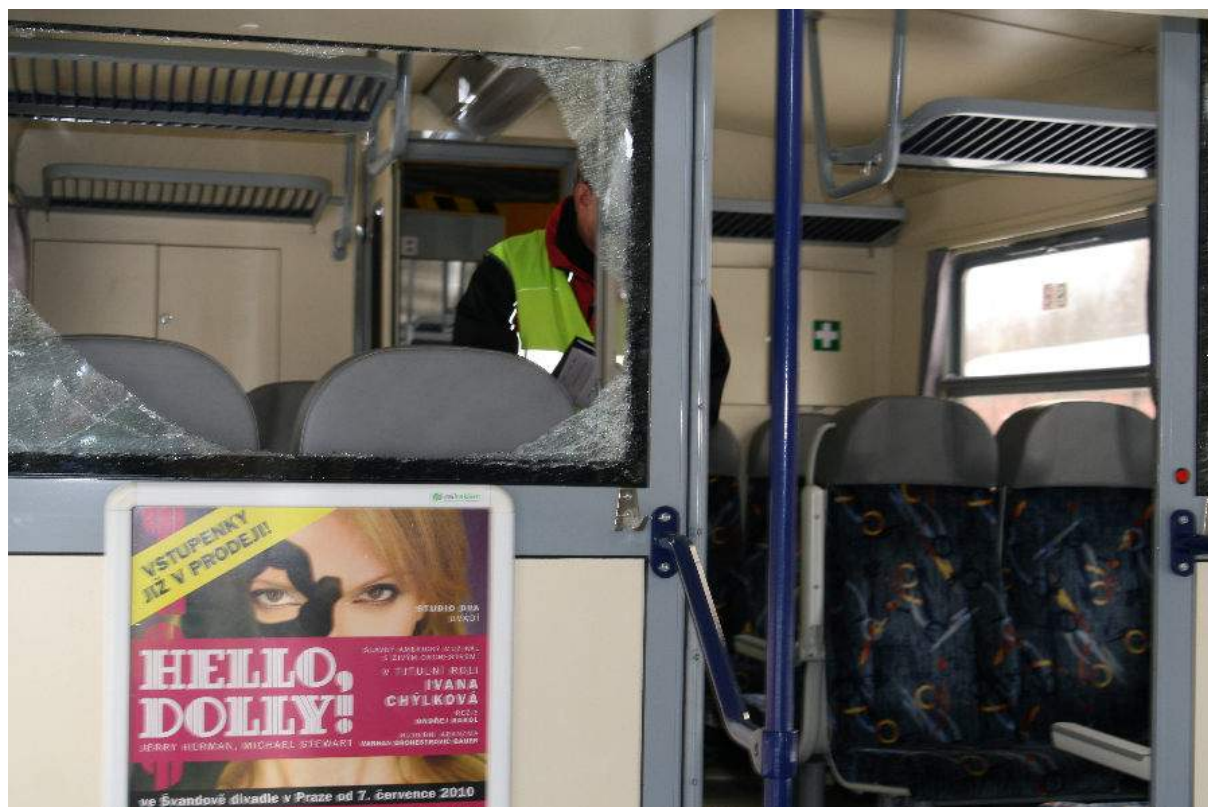
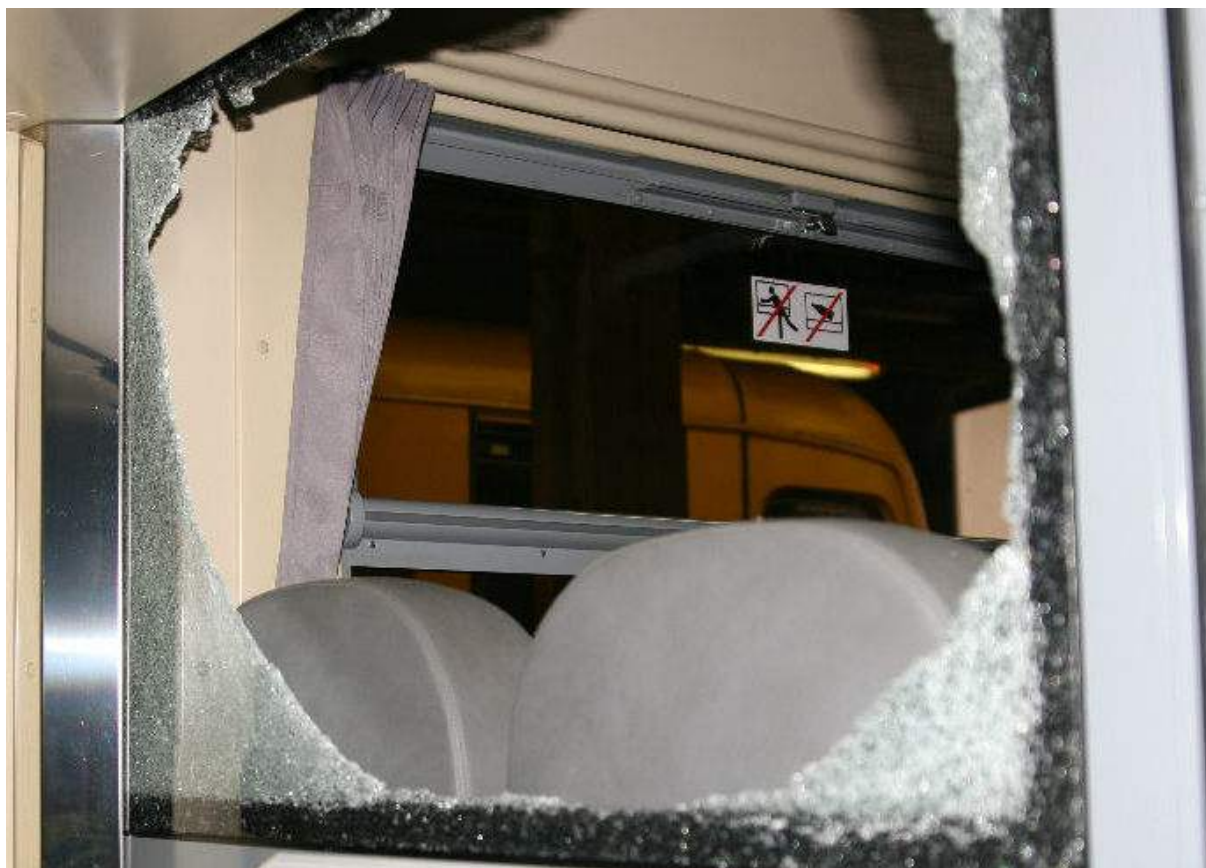
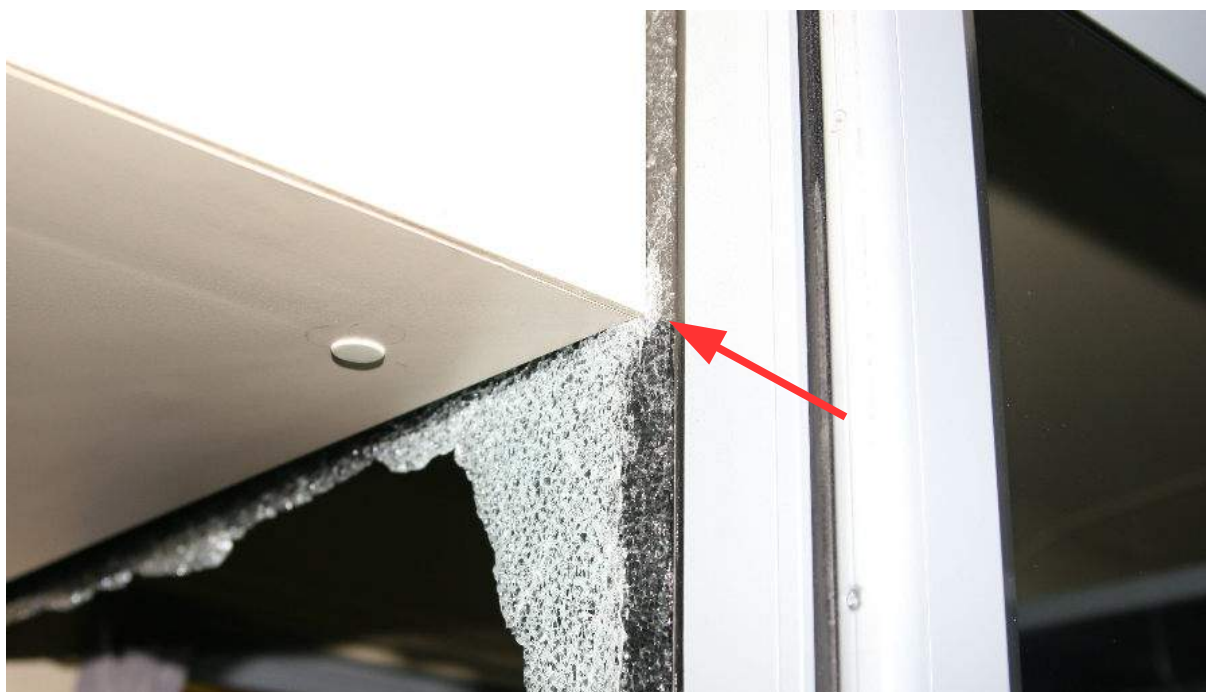
obrázek 9: pohled na pravou polovinu přepážky na místě MU

Na obrázcích 9 až 11 je pravá polovina oddílové přepážky zachycena nejprve na místě MU. Podobně jako v předchozím případě jsou vidět velké soudržné plochy popraskaného skla. Na obrázku 10 pořízeném již při komisionální prohlídce vozidla konané dne 29. 12. 2010 je vidět, že sklo zůstalo kompaktní i při přepravě vozidla do DKV. Odchlípnutá část v horní části obrázku je část přelepená krycí černou samolepicí páskou. Na obrázku 11 je velmi dobře vidět místo prvotního rozdrčení skleněné výplně (označeno šipkou). K rozbití skleněných výplní přepážek došlo při této mimořádné události pravděpodobně pohybem obou polovin přepážky proti konstrukci podhledu vlivem setrvačných sil po nárazu. Posunutí přepážek vpřed o cca 4 mm, ve smyslu původního směru jízdy vlaku, potvrzují obrázek 12 a obrázek 13, ačkoli tato skutečnost není v zápisu z komisionální prohlídky vozu 914.057-5 ze dne 29. 12. 2010 výslovně zmíněna.

obrázek 11: místo prvotního rozdrčení skleněné výplně pravé přepážky

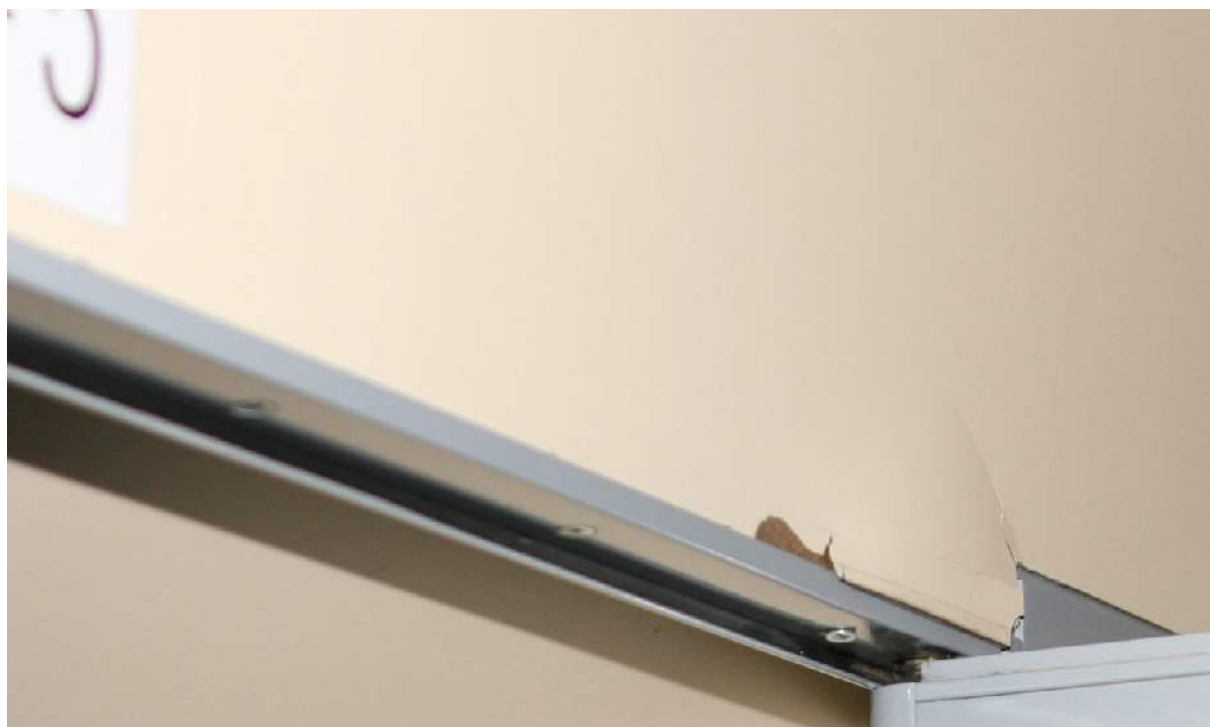
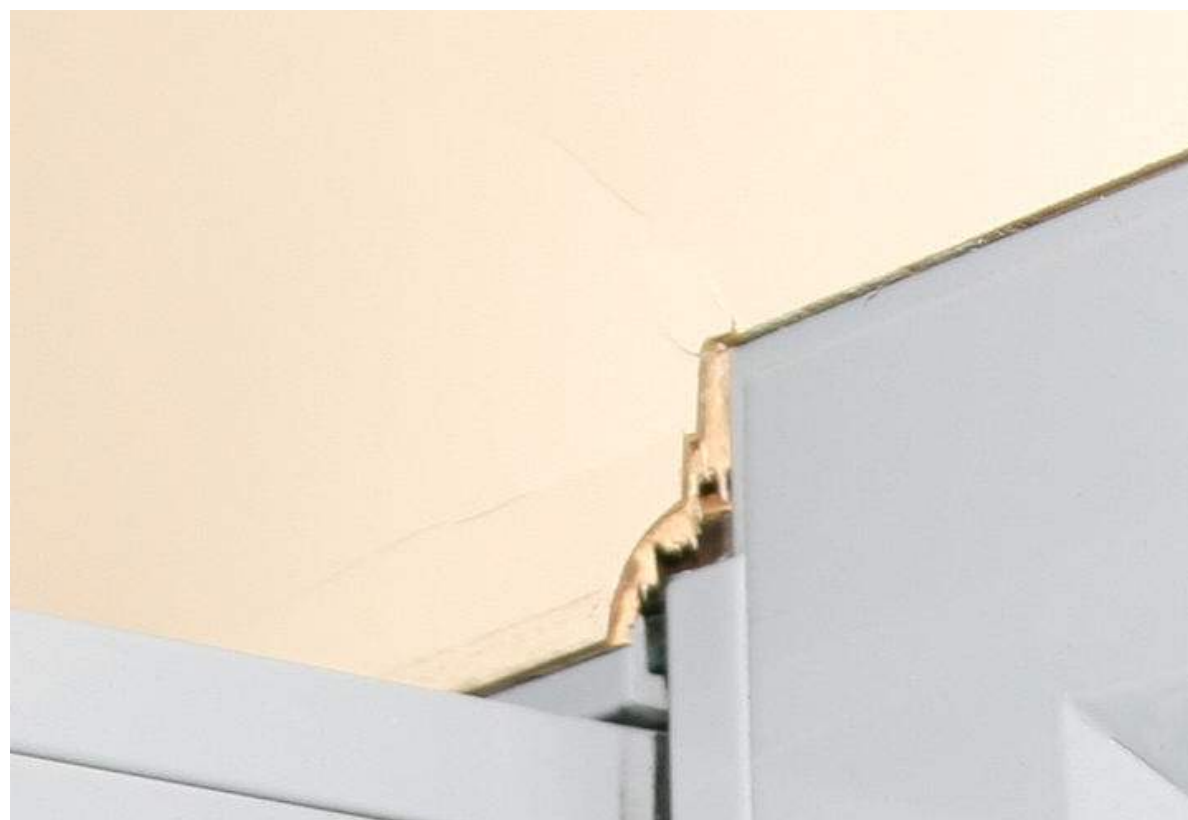
obrázek 12: pravý horní roh dveří příčky

obrázek 13: detail téhož místa

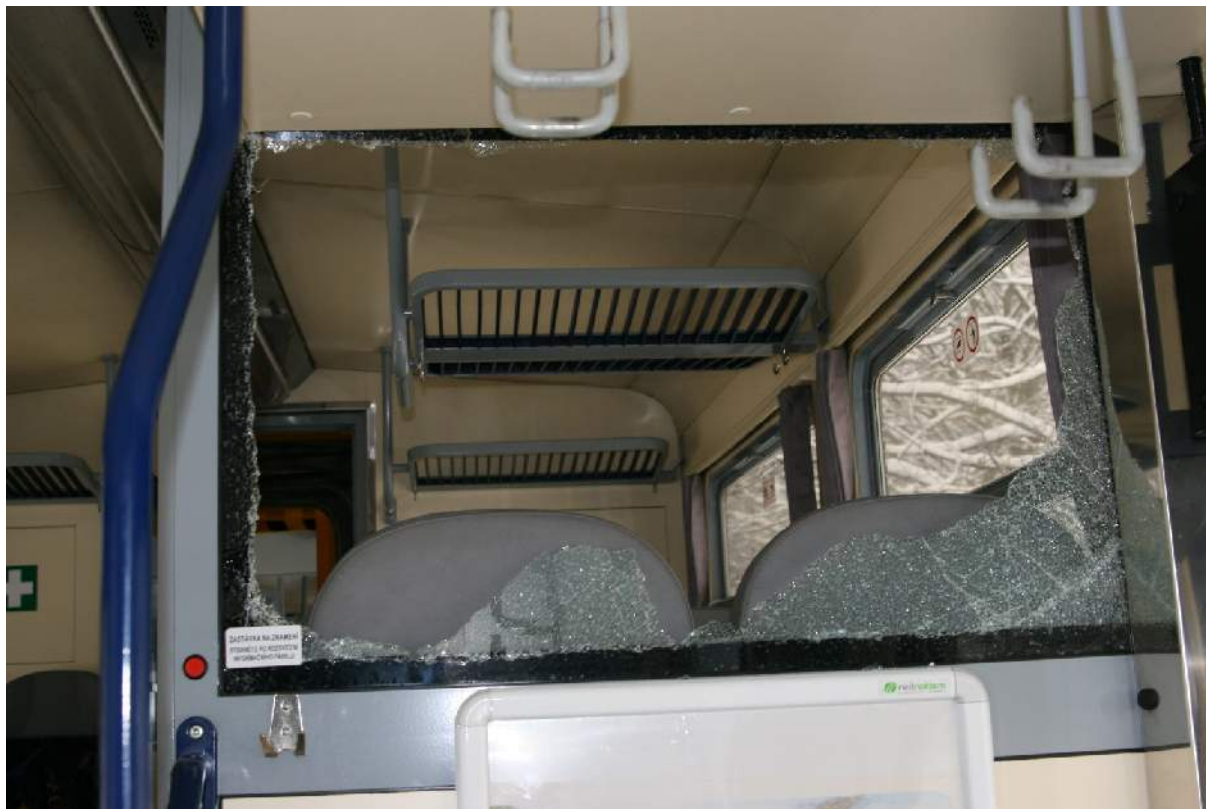
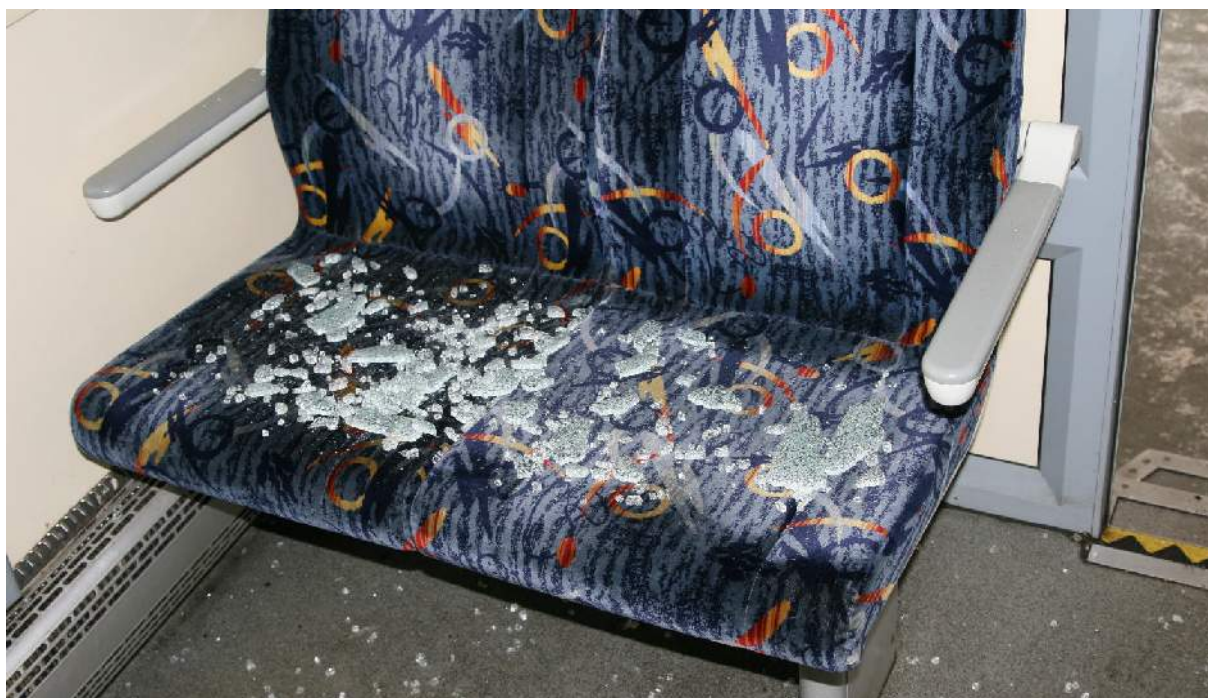
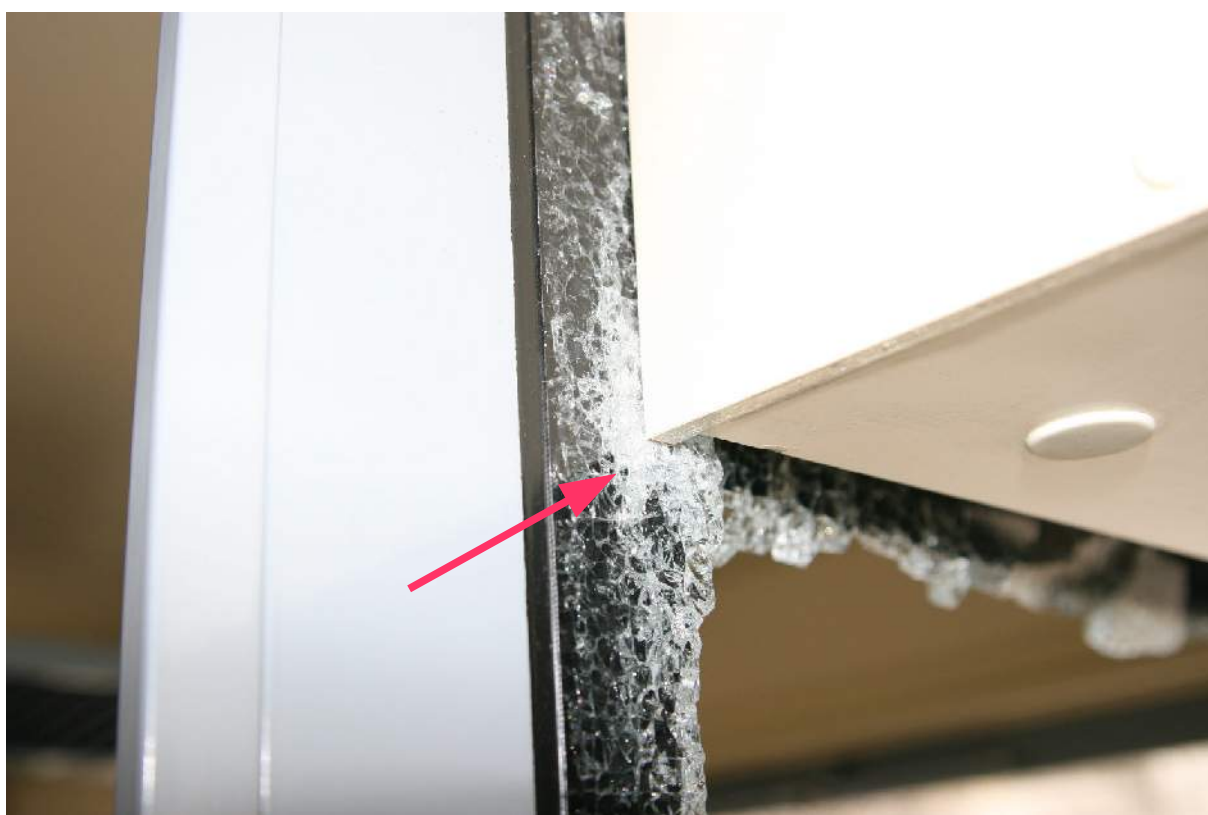
Na obrázcích až je levá polovina oddílové přepážky zachycená na místě MU. Podobně jako v předchozích případech, i zde jsou vidět velké soudržné plochy popraskaného skla. Tyto soudržné střeby se nerozbily ani při dopadu na sedáky přilehlých sedadel (obrázek 15). Na obrázku 16 je velmi dobře vidět místo prvotního rozdrčení skleněné výplně (označeno šipkou) i odchlípnutá část horní části skla přelepené krycí černou samolepicí páskou. V zápise z komisionální prohlídky vozů 814.213-5, 014.007-9, 814.214-3 ze dne 5. 1. 2011 je v příloze č. 1 kapitole „Zjištěná poškození“ u vozidla 014.007, ve třetí odrážce konstatováno: „deformace interiérového stropního závěsu“. K rozbití skleněné výplně přepážky došlo při této mimořádné události pravděpodobně pohybem konstrukce podhledu proti levé polovině přepážky vlivem setrvačných sil po nárazu. Následně došlo tímto pohybem i k vymáčknutí horní části rozbitého skla příčником podhledu směrem do oddílu.

obrázek 15: skleněné střepy na sedačkách

obrázek 16: místo prvotního rozdrcení skleněné výplně levé přepážky

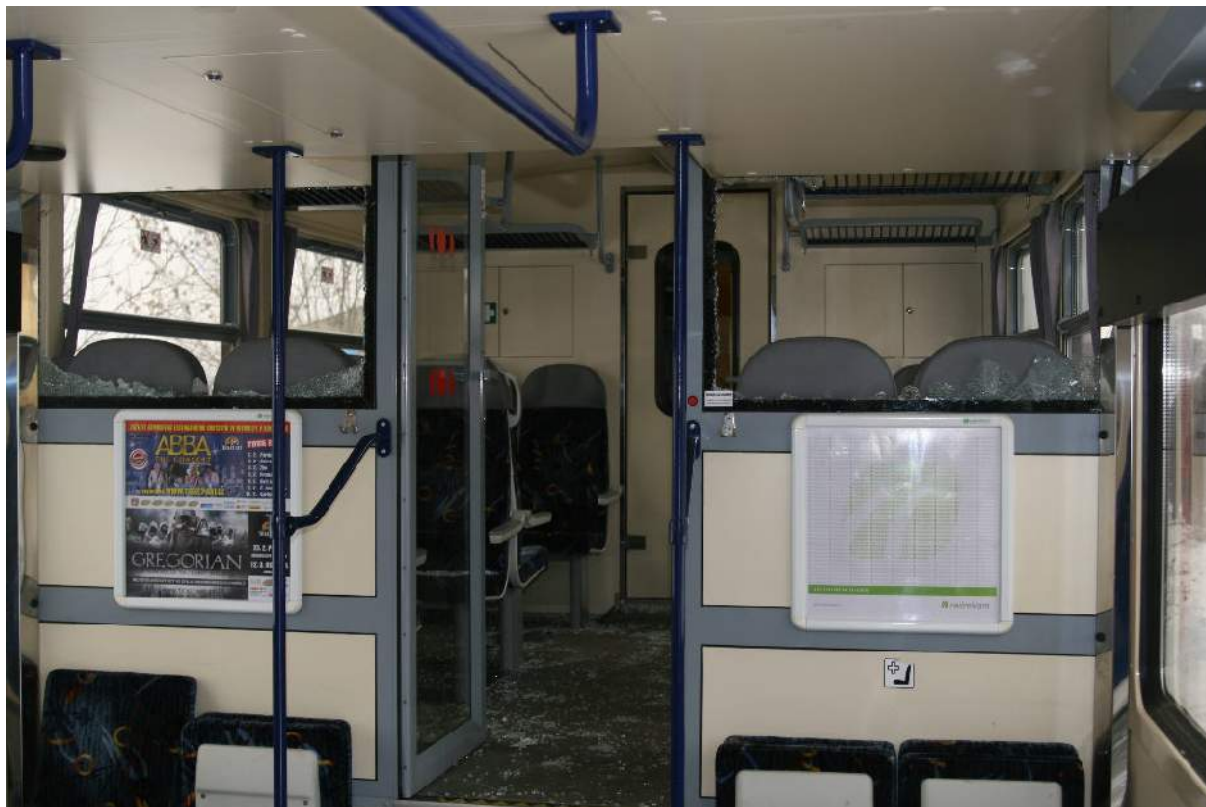
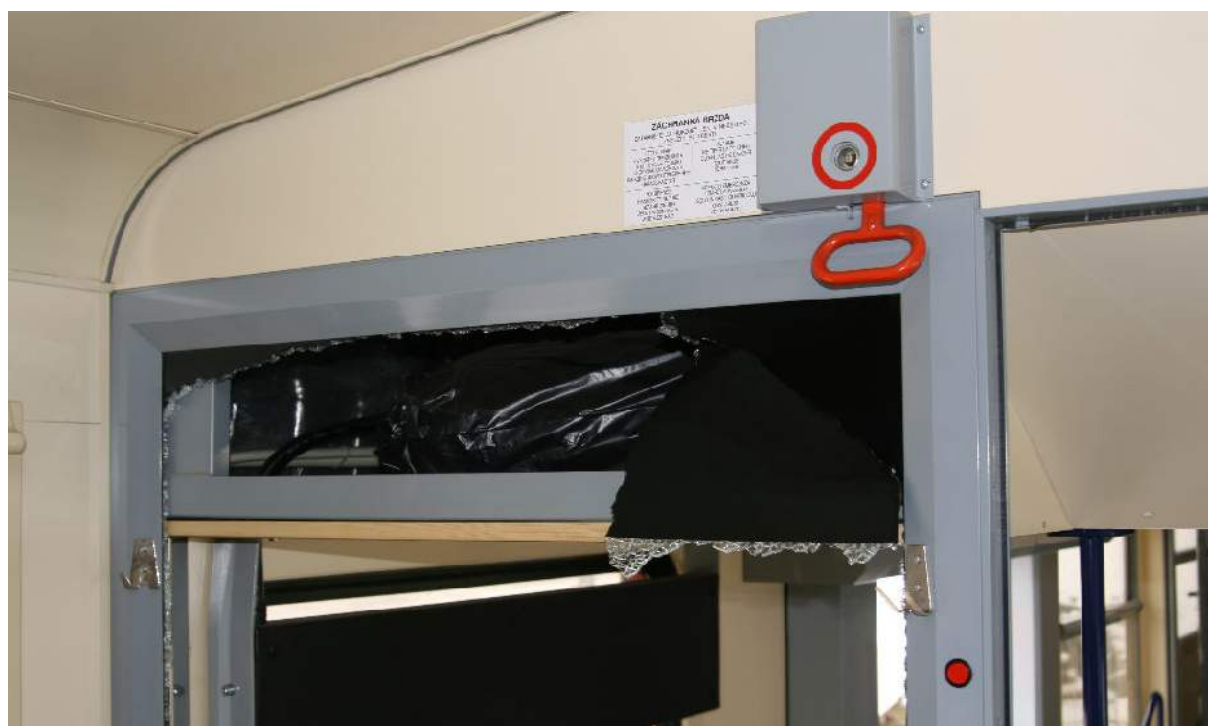
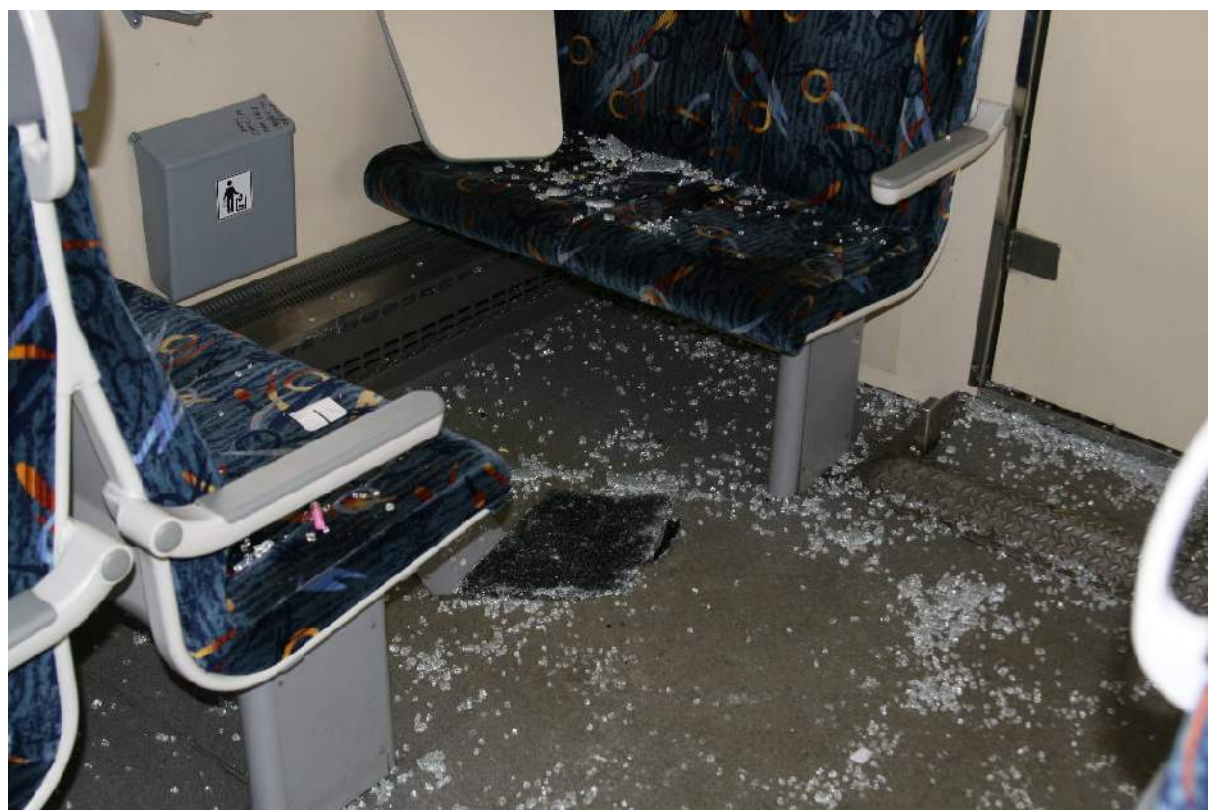
V zápise z komisionální prohlídky vozu 914.065-8 ze dne 9. 2. 2011 jsou konstatovány mimo jiné následující závady: 5. odrážka „deformace boků skříně nad okny většího oddílu pro cestující“, 10. odrážka „vysunuté madlo u schodů sníženého oddílu pro cestující“, 11. odrážka „prohnutá příčka oddílu pro cestující – nedovírají dveře“, 12. odrážka „rozbité skla příčky oddílu pro cestující – 2ks“. Z tohoto lze vyvodit, že k destrukci skleněných výplní zde došlo tlakem konstrukce podhledu proti přepážce vlivem setrvačných sil působících po nárazu. Konstrukce podhledu tak zde nejen vyrazila skla, ale způsobila trvalé prohnutí přepážky. O síle nárazu svědčí skutečnost, že v tomto případě odpadly i části přelepené černou samolepící páskou (obrázek 18), které v ostatních případech zůstaly v rámu, a také to, že střepy skleněných výplní tentokrát dopadly až na vzdálenější dvojici sedaček (obrázek 19).

obrázek 19: střepy dopadlé na zadní sedačku v oddíle

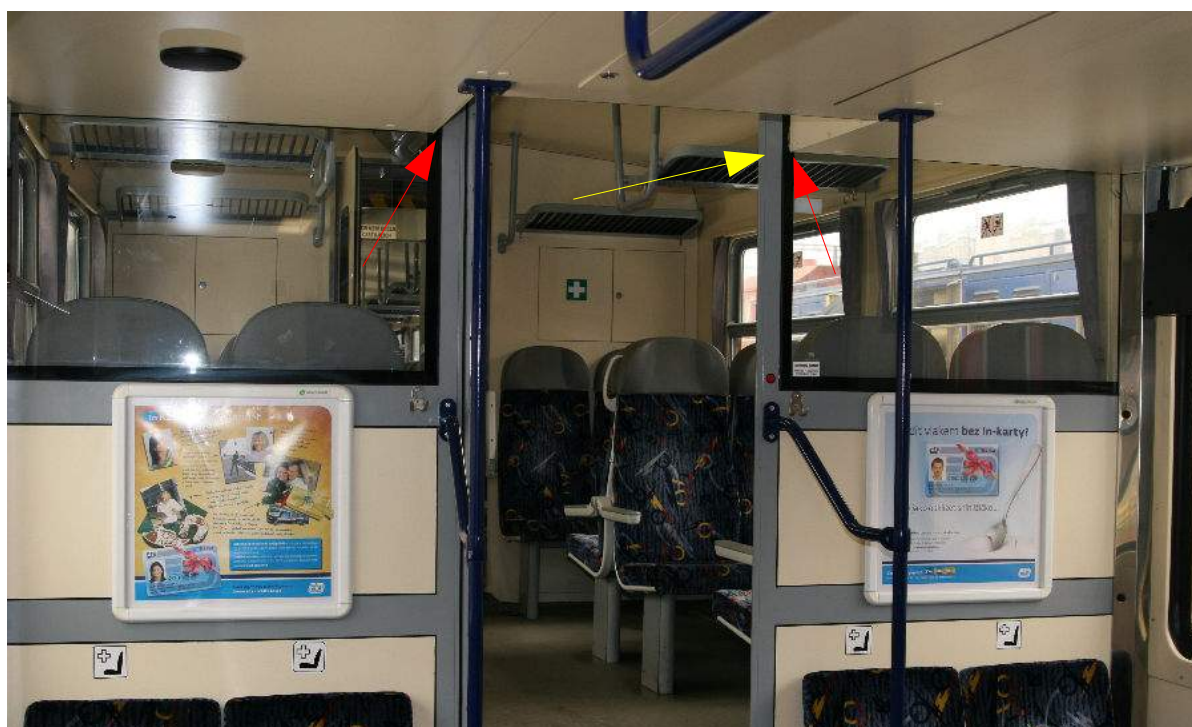
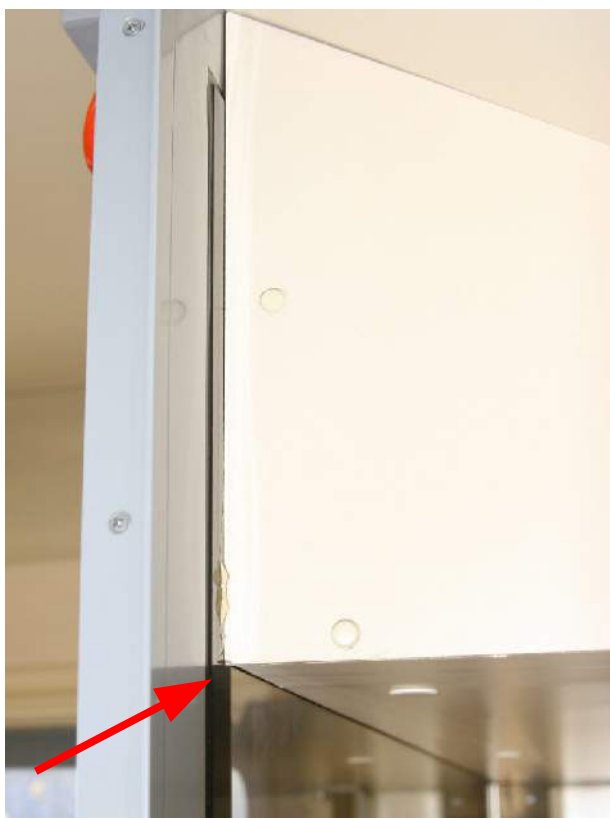
Na obrázku 20 je zachycena příčka z nástupního oddílu. Ke skleněné výplni přepážek těsně přiléhá obložení podhledu tohoto oddílu. Místa, kde dochází k prvotní destrukci skel vlivem pohybu podhledu a přepážek, jsou vyznačena šipkami. Dále je zde žlutou šipkou vyznačen směr pohledu obrázku 21. Na něm je toto místo zachyceno v detailu. Dobře je zde patrná mezera mezi boční deskou podhledu, která se směrem vzhůru rozevírá i výrazně větší mezera mezi přepážkou a stropní deskou podhledu. Šipkou je vyznačeno místo, kde dochází k prvotní destrukci skleněné výplně. Na obrázku 22 je pohled ze zadního oddílu pro cestující na horní část levé přepážky. Žlutou šipkou je vyznačena krycí folie zakrývající část skleněné výplně nad podhledem nástupního oddílu.

*obrázek 21: detail místa dotyku obložení
podhledu a příčky*

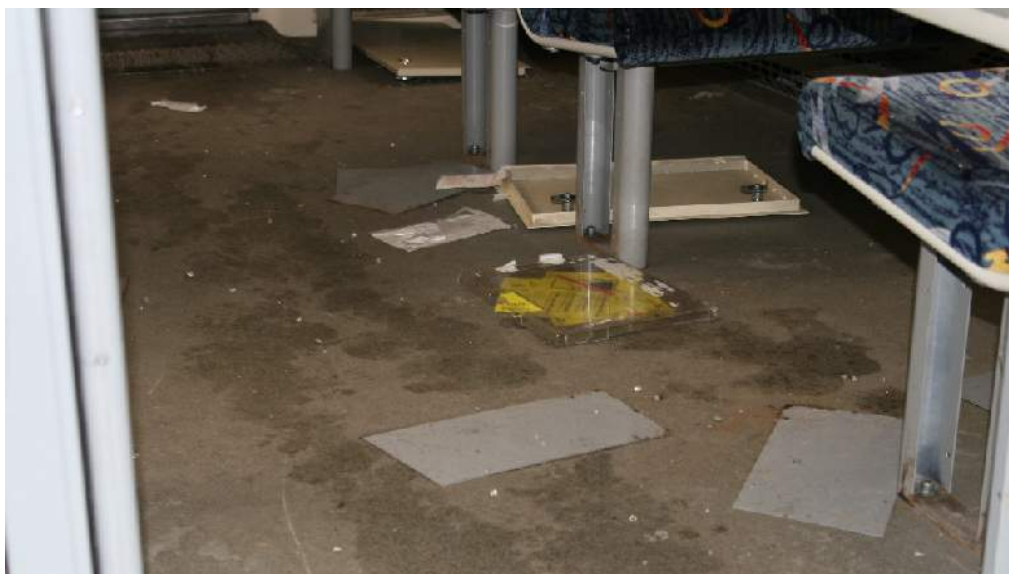
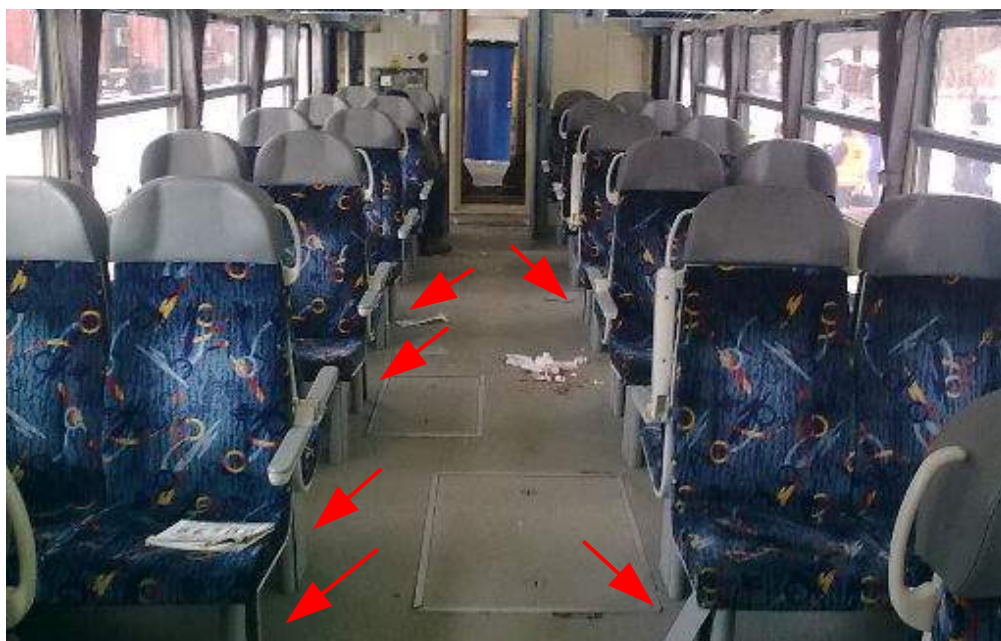
Při vzniku MU došlo k uvolnění a odpadnutí krytů sloupků sedaček u řídicího i motorového vozu. Na obrázku 25 jsou zvýrazněny šipkami.

obrázek 25: pohled do DV 814.057-6

- 1) Změnit konstrukci upevnění krytů sloupků sedadel za odolnější tak, aby nemohly být osoby zraněny utrženými kryty.
- 2) provést studii proveditelnosti zvýšení bezpečnosti dispozice prostoru sedadel a podokenních stolků s případnou realizací jejího výstupu.
