Drážní inspekce
The Rail Safety Inspection Office

Investigation Report of Railway Accident

Collision of a passenger train No. 19702 and a stationary shunting
movement in Kamenné Žehrovice station

Monday, 20th December 2010

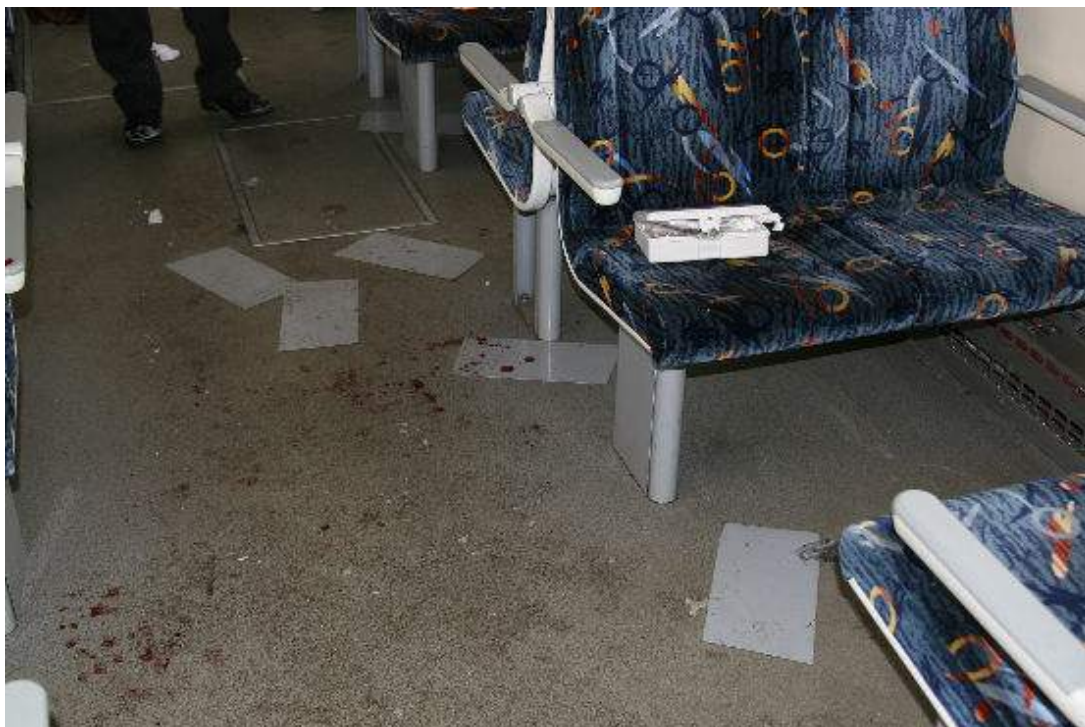
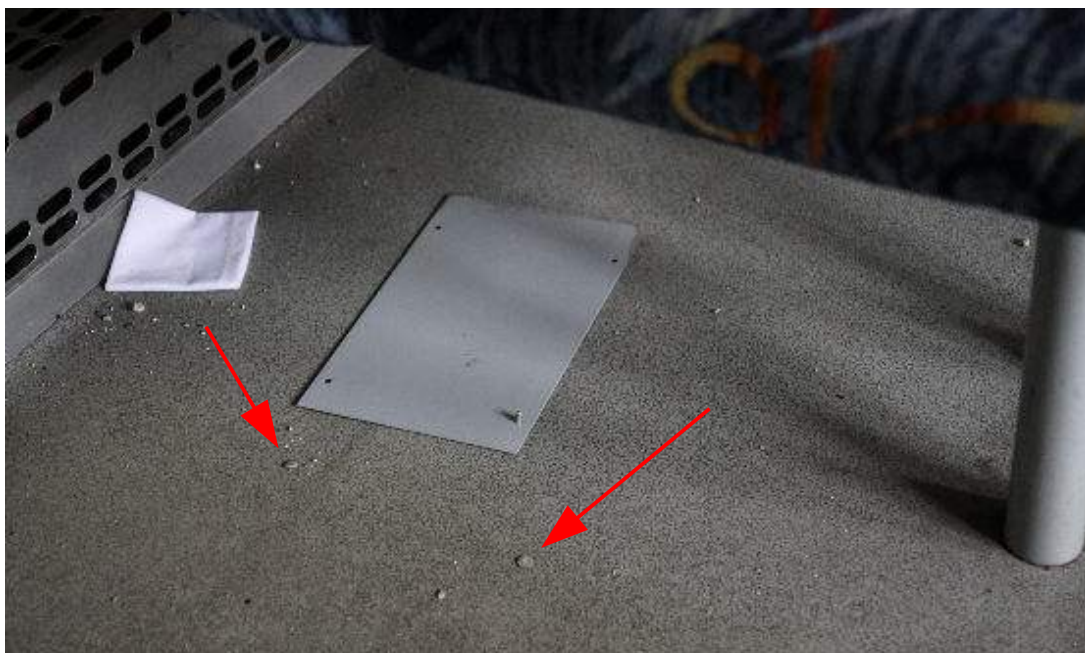
I při vzniku této MU došlo k uvolnění a odpadnutí krytů sloupků sedaček u řídicího i motorového vozu.

Na obrázku 27 je detail odpadlého krytu, v krytu zůstal jeden čep, na podlaze poblíž leží zbytky dalších dvou čepů (označeno šipkou)

obrázek 27: detail odpadlého krytu

- 1) Změnit konstrukci upevnění krytů sloupků sedadel za odolnější tak, aby nemohly být osoby zraněny utrženými kryty.
- 2) provést studii proveditelnosti zvýšení bezpečnosti dispozice prostoru sedadel a podokenních stolků s případnou realizací jejího výstupu.

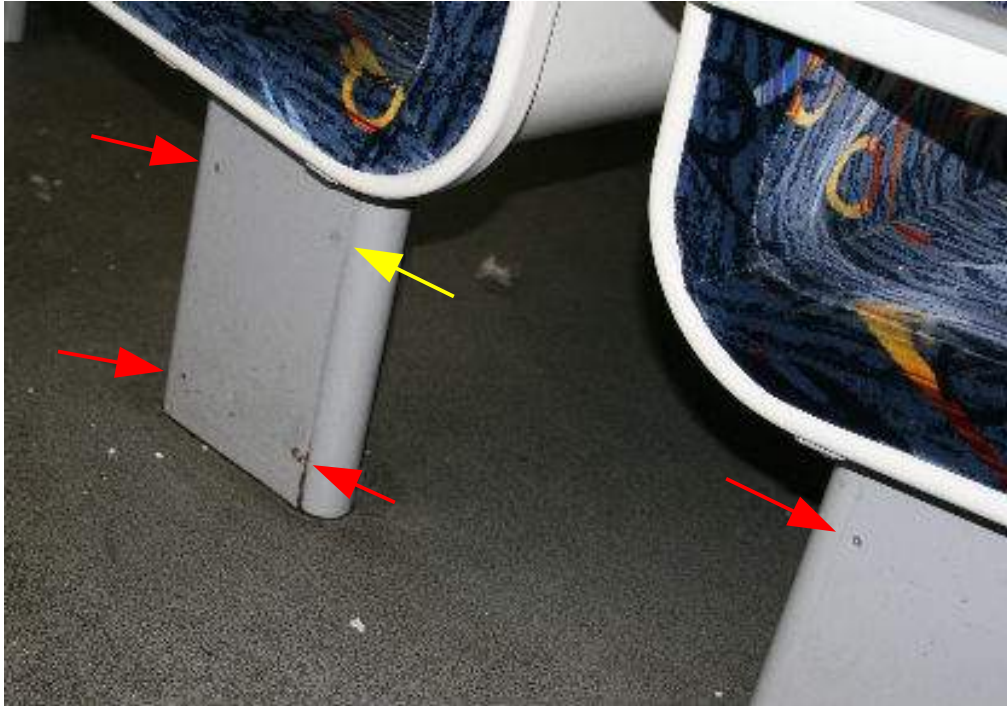
U této motorové jednotky patrně docházelo k uvolňování krytů v běžném provozu, proto provozovatel upravil upevnění krytů a plastové čepy částečně nahradil trhacími nýty (označeno červenou šipkou). Žlutou šipkou je označen chybějící plastový čep. Při vzniku MU k uvolnění krytů nedošlo.

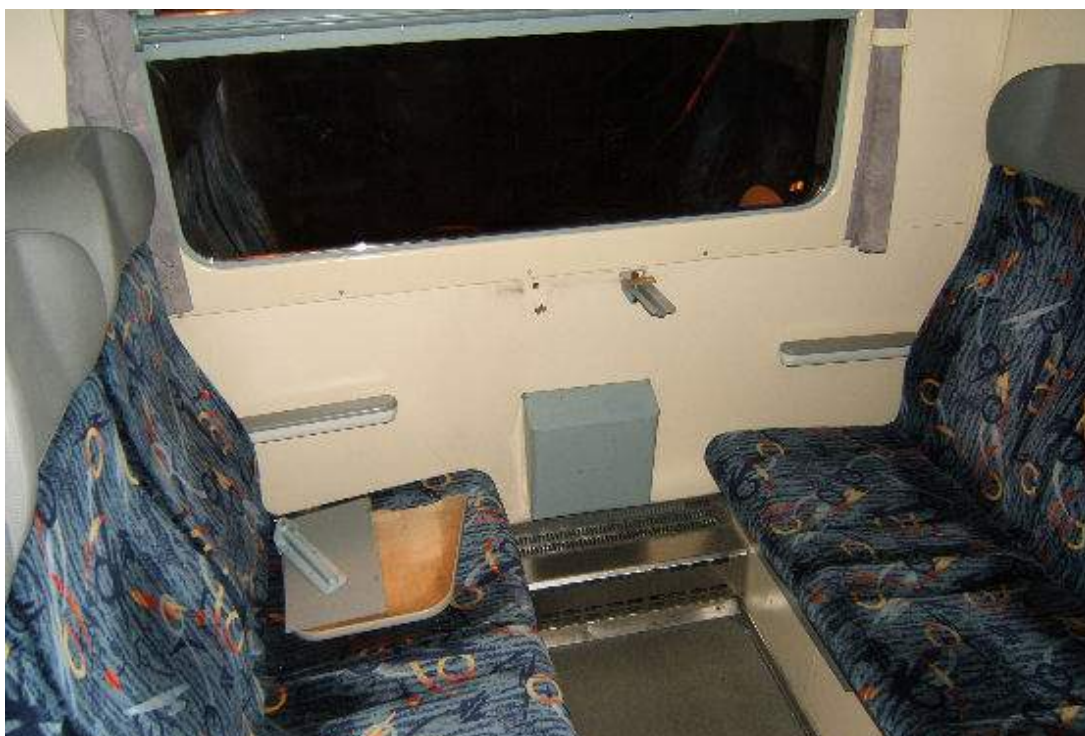
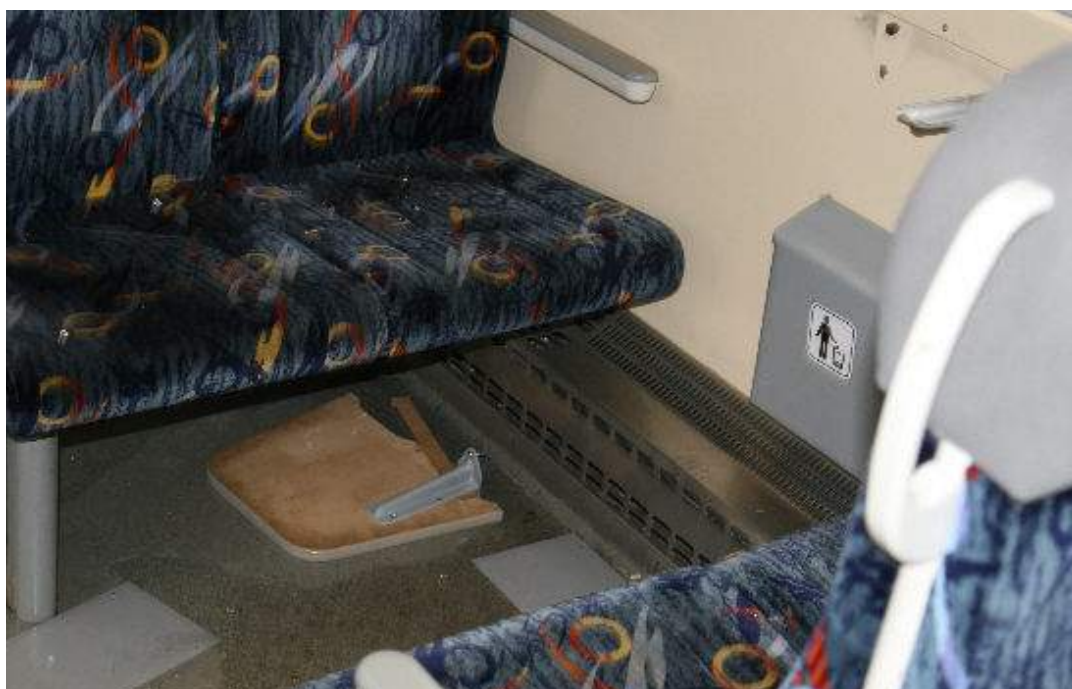
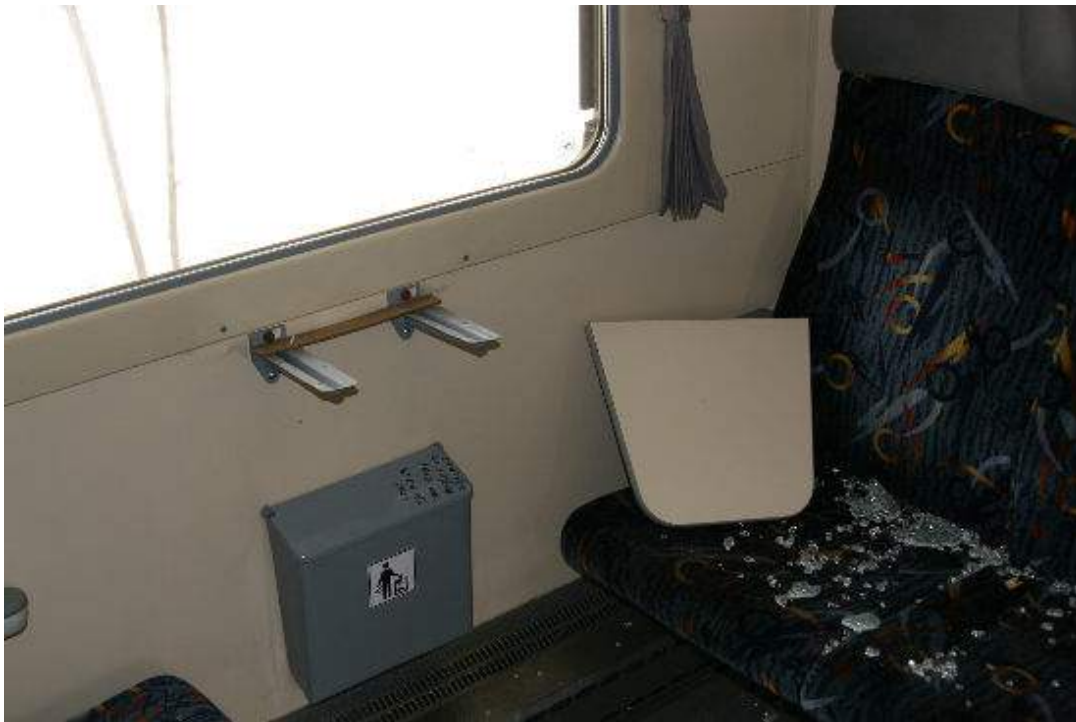
Při nárazu DV je osoba sedící na sedadle u okna, čelem ke směru jízdy vymrštěna přímo proti hraně stolku, šířka stolku vylučuje možnost tomuto nárazu se vyhnout. U postižených osob tak vznikají pohmožděniny břicha nebo hrudníku. To, že tyto úrazy vznikají jednoznačně nárazem do podokenního stolku, lze potvrdit jedině tam, kde dojde současně i k jeho utržení. Na následujících obrázcích jsou dokumentované případy evidovaných MU.

obrázek 29: interiér DV 914.030-2 při komisionální prohlídce, na stolku položen odpadlý kryt sloupku sedačky
