## **Závěrečná zpráva o výsledcích šetření mimořádné události**

Střetnutí vlaku Os 3800 s dodávkovým automobilem na železničním přejezdu P5577 mezi železničními stanicemi Kamenný Újezd u Českých Budějovic a Včelná

## **Accident and incident investigation report**

Collision of the regional passenger train No. 3800 with a van at the level crossing No. P5577 between Kamenný Újezd u Českých Budějovic and Včelná stations

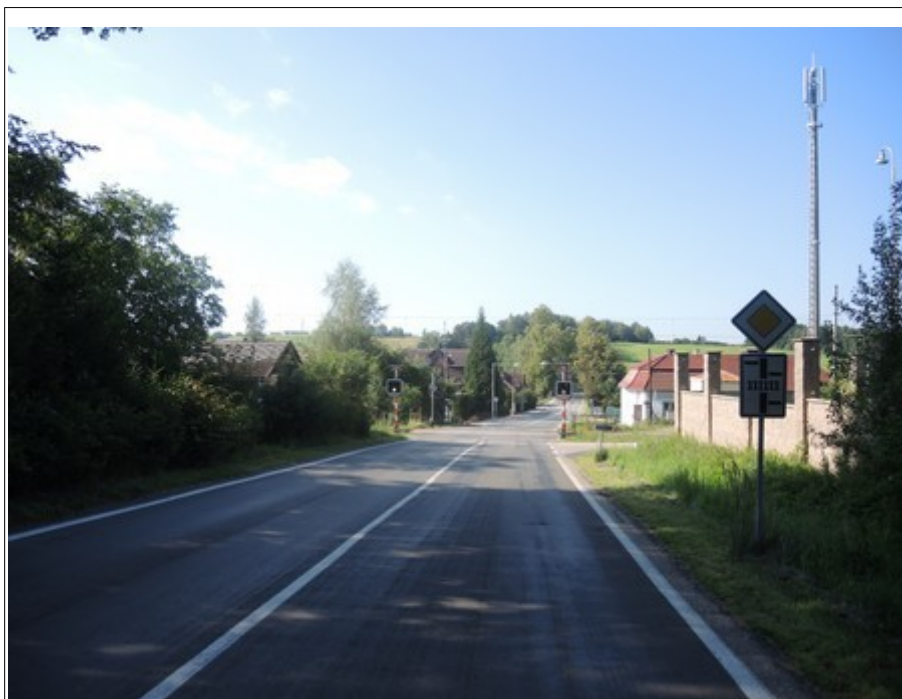
Obr. č. 3: Viditelnost výstražných světel PZZ

- výstražný kříž a světelná skříň výstražníku vlevo i vpravo na pozemní komunikaci byly ze směru jízdy SMV viditelné na vzdálenost 90 m;
- výstraha PZZ dávaná dvěma červenými střídavě přerušovanými světly byla viditelná a spolehlivě rozpoznatelná z komunikace III. tř. č. 354 ze vzdálenosti větší než 60 m (viz obr. č. 3);

- přijetí opatření, které zajistí viditelnost výstrahy na výstražnicích přejezdového zabezpečovacího zařízení železničního přejezdu P5577 na příslušnou vzdálenost ze všech pozemních komunikací.

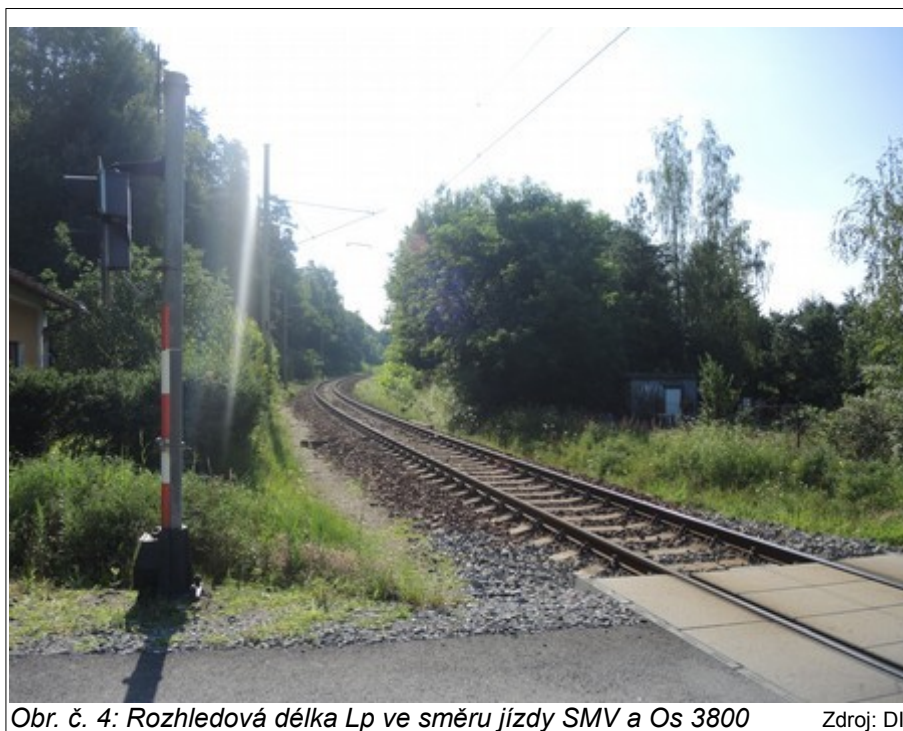
Obr. č. 4: Rozhledová délka  $L_p$  ve směru jízdy SMV a Os 3800

- rozhledová délka pro nejpomalejší silniční vozidlo pro případ poruchy nebo vypnutí PZZ byla ve směru jízdy SMV a jízdy vlaku Os 3800 naměřena 200 m (viz obr. č. 4);

Od úrovně výstražníků PZZ měl řidič SMV nerušený rozhled na dráhu 200 m ve směru jízdy vlaku Os 3800.

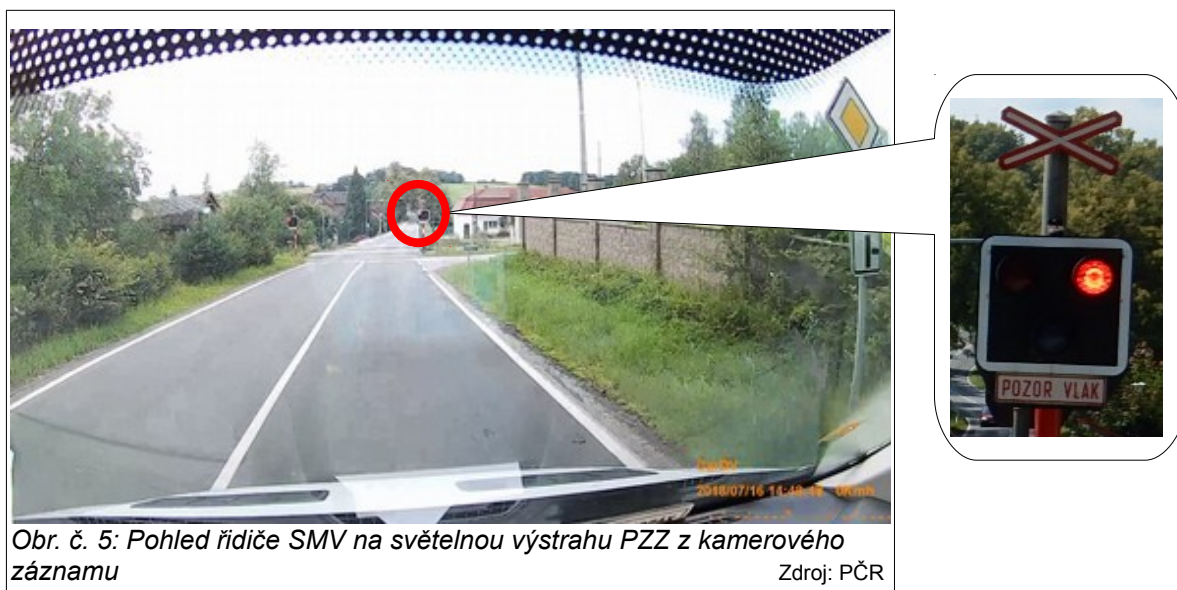
Obr. č. 5: Pohled řidiče SMV na světelnou výstrahu PZZ z kamerového záznamu

jízdy vlaku Os 3800 přijíždějící SMV, které nezastavilo a vjelo i přes světelnou výstrahu přímo před čelo jedoucího vlaku. Z rozboru rychloměrného záznamu vyplývá, že strojvedoucí nestačil použít ani rychločinné brzdění ani varovat řidiče SMV lokomotivní houkačkou a bezprostředně poté došlo ke střetnutí. Vzhledem k rychlosti jízdy vlaku  $23,33 \text{ m}\cdot\text{s}^{-1}$  ( $84 \text{ km}\cdot\text{h}^{-1}$ ), vzdálenosti od ŽP (cca 20 m) a brzdné dráze nemohl strojvedoucí střetnutí se SMV zabránit.

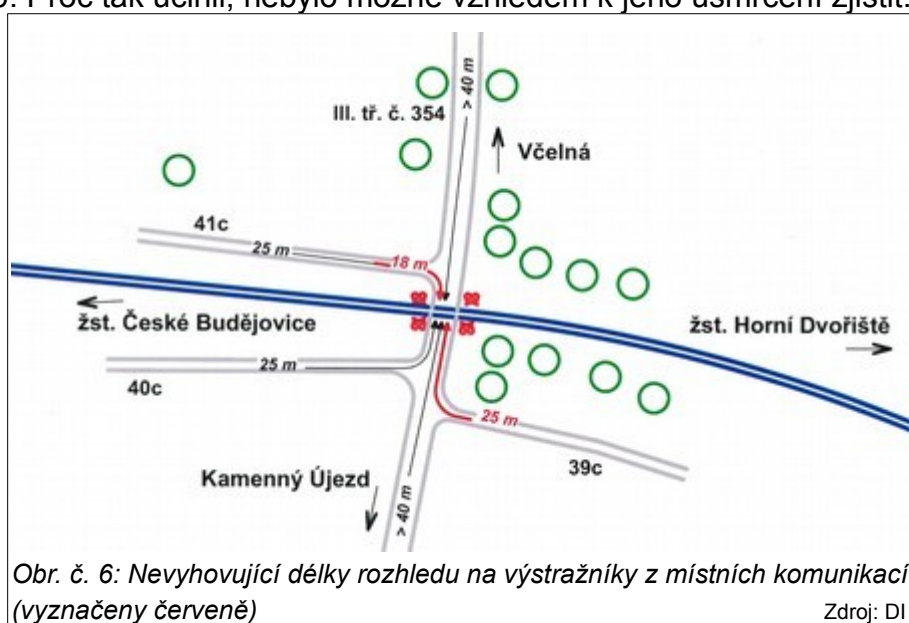
Při ohledání místa MU provedeném DI dne 19. 7. 2018 byla zjištěna nedostatečná

viditelnost světelné výstrahy na výstražnících PZZ z místních komunikací navazujících na pozemní komunikaci III. tř. č. 354 před ŽP. Viditelnost výstražných křížů a světelné výstrahy z místní komunikace č. 39c byla naměřena 25 m. Z místní komunikace č. 41c byla naměřena viditelnost výstražných křížů 35 m a světelné výstrahy 18 m (viz obr. č. 6). Viditelnost výstražného kříže a světelné výstrahy na světelné skříní výstražníků je pro pozemní komunikace – místní komunikace funkční skupiny C, stanovena normou ČSN 73 6380 Z3 na vzdálenost minimálně 35 m. Na všech třech místních komunikacích jsou umístěny svíslé dopravní značky P4 „Dej přednost v jízdě“.

- it is recommended to take measure for ensure visibility of warning state of level crossing safety equipment of level crossing No. P5577 to the appropriate distance from all roads.
