The Rail Safety Inspection Office

Accident and incident investigation report

Collision of the long distance passenger train No. 1540 with a car at the level crossing No. P5577 between Kamenný Újezd u Českých Budějovic and Včelná stations

č. j.: 6-2720/2018/DI

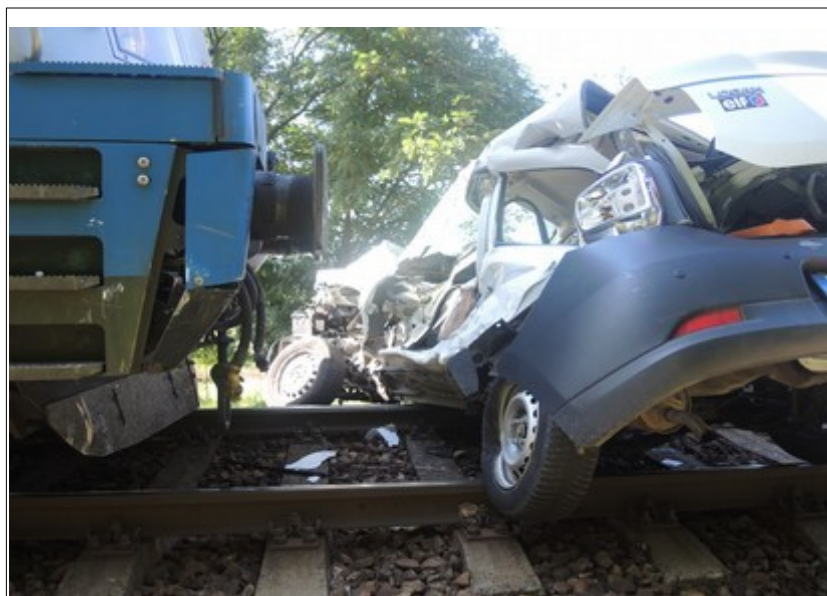
Obr. č. 1: Místo zastavení vozidel

- v km 108,837, tj. ve vzdálenosti 103 m od ŽP, stál konec vlaku;
- čelo vlaku se v konečném postavení po MU nacházelo v km 108,982, tj. ve vzdálenosti 248 m od ŽP;
- souprava byla označena návěstmi „Začátek vlaku“ a „Konec vlaku“;
- vlak byl sestaven z DV (od čela ve směru jízdy vlaku) CZ-ČD 91 54 7 380 003-4 (dále také HDV 380.003-4), CZ-ČD 61 54 19-70 011-2 Aee¹⁴⁰, CZ-ČD 61 54 20-70 533-2 Bee²³⁸, CZ-ČD 61 54 20-71 101-7 Bdpee²⁷⁴, CZ-ČD 61 54 72-91 008-7 WLABmz⁸²⁶, CZ-ČD 61 54 72-91 012-9 WLABmz⁸²⁶;
- DV nebyla vykolejena;
- mezi nárazníky a pluhem HDV byl zaklíněn OA;
- čelní kryty a nástupní schůdky vpravo pod stanovištěm HDV č. 2 byly poškozené;
- zásuvky elektrického topení a patnáctižilového propojovacího kabelu byly značně poškozené;
- v interiéru DV nebylo zjištěno žádné viditelné poškození;

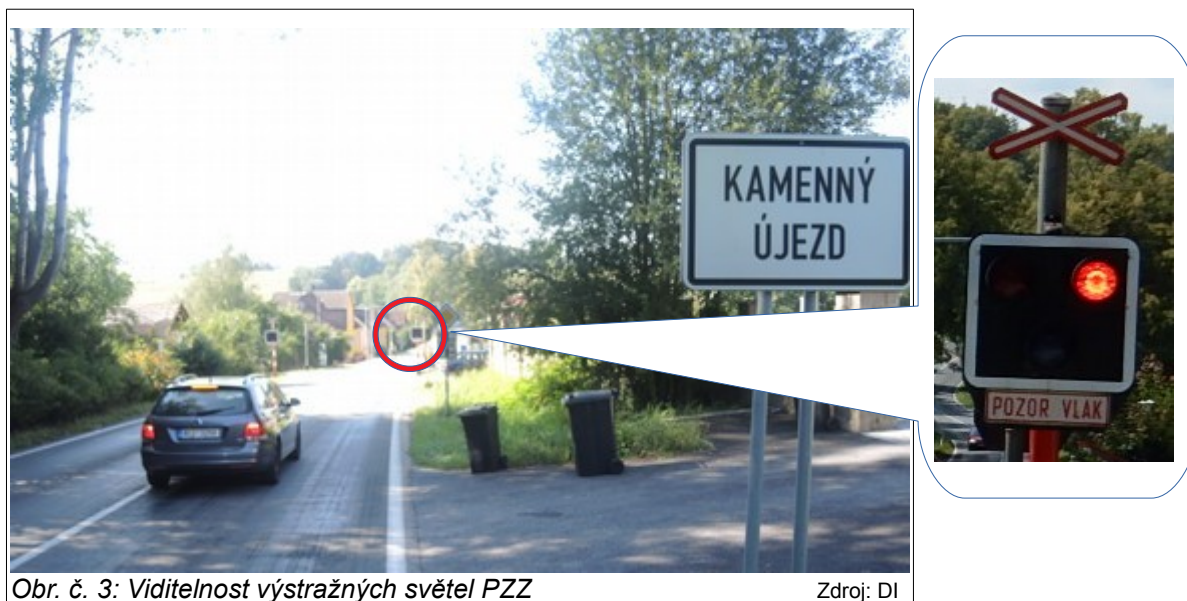
- výstražný kříž a světelná skříň výstražníku vpravo a vlevo na pozemní komunikaci byly ze směru jízdy OA viditelné na vzdálenost 90 m;
- výstraha PZZ dávaná dvěma červenými střídavě přerušovanými světly byla

viditelná a spolehlivě rozpoznatelná z komunikace III. tř. č. 354 ze vzdálenosti větší než 60 m (viz obr. č. 3);

Obr. č. 3: Viditelnost výstražných světel PZZ

Dopravní značení na pozemní komunikaci bylo v souladu s příslušnými předpisy pro provoz na pozemních komunikacích. Dopravní značky byly v době ohledání inspektorem DI nepoškozené a dobře viditelné. Výstražný kříž a světelná skříň výstražníků byly ze směru jízdy OA viditelné na vzdálenost 90 m, výstraha PZZ dávaná dvěma červenými střídavě přerušovanými světly byla viditelná a spolehlivě rozpoznatelná na vzdálenost 60 m (viz obr. č. 3). Viditelnost výstražného kříže a světelné výstrahy na světelné skříni výstražníku byla větší než stanovuje norma ČSN 73 6380 jako minimální hodnotu $D_z = 40$ m.

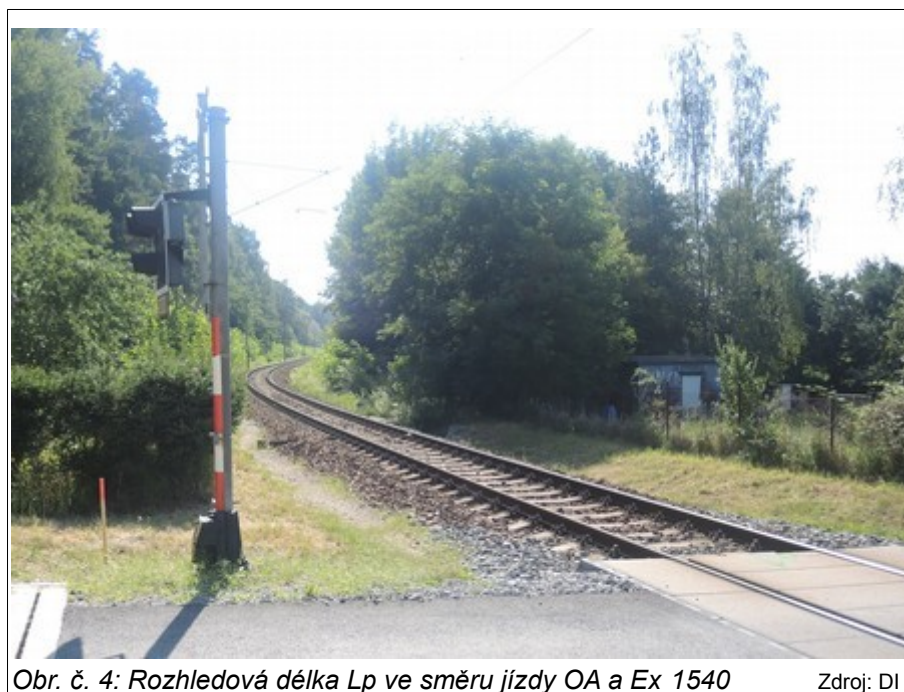
- rozhledová délka pro nejpomalejší silniční vozidlo pro případ poruchy nebo vypnutí PZZ byla ve směru jízdy OA a jízdy vlaku Ex 1540 naměřena 200 m (viz obr. č. 4);

Obr. č. 4: Rozhledová délka L_p ve směru jízdy OA a Ex 1540

Od úrovně výstražníků PZZ měl řidič OA nerušený rozhled na dráhu 200 m ve směru jízdy vlaku Ex 1540.

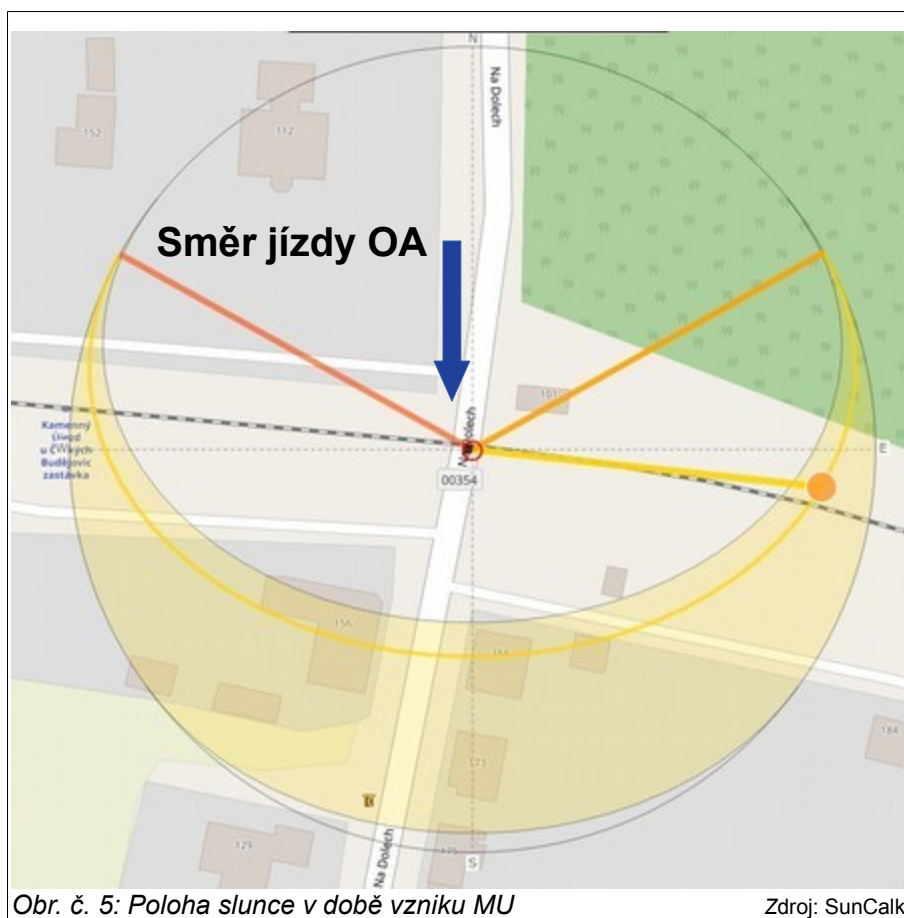
Možné ovlivnění vnímání výstražných světel PZZ řidiče OA sluncem bylo při ohledání místa bezprostředně po vzniku MU odborně způsobilými osobami provozovatele dráhy, inspektorem DI a vyšetřovatelem PČR vyloučeno (viz obr. č. 5).

Obr. č. 5: Poloha slunce v době vzniku MU
