## **Závěrečná zpráva o výsledcích šetření mimořádné události**

Pád drážního vozidla – sedačky č. 29 obsazené cestujícím za provozu lanové dráhy „KARLOVSKÝ EXPRES“

### **Accident and incident investigation report**

Fall of the seat No. 29 occupied by the passenger during operation of the „KARLOVSKÝ EXPRES“ cable railway

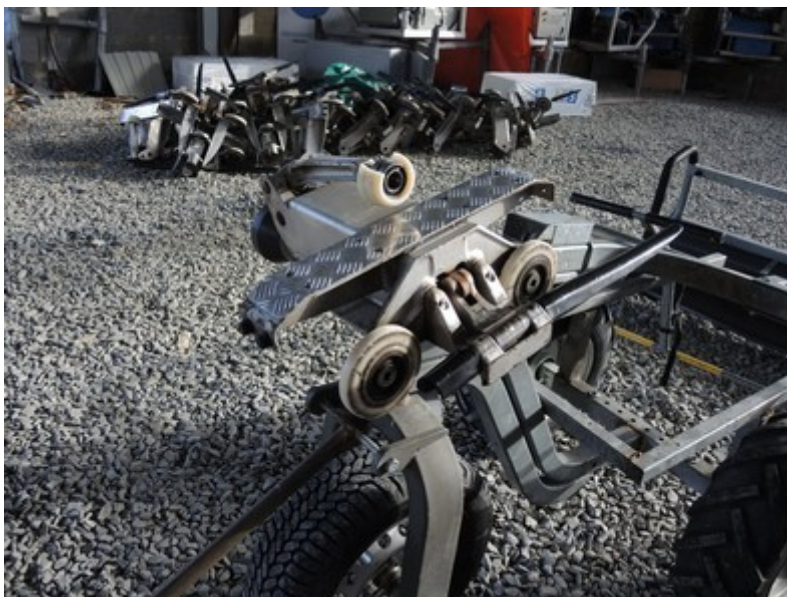
Pohled na spínací aparát DV po MU

**DV č. 29 bylo vybaveno spínacím aparátem typu DS 104, č. 14951/91. Na připojovací/odpojovací páce spínacího aparátu byla zjištěna scházející část –**

**cca 1/4 silonového kolečka páky.** Vylomená část kolečka nebyla nalezena. Páka spínacího aparátu se nacházela v dolní poloze, tzn. spínací aparát byl otevřený, svírací čelist byla rozevřena. Na DV nebylo další poškození zjištěno.

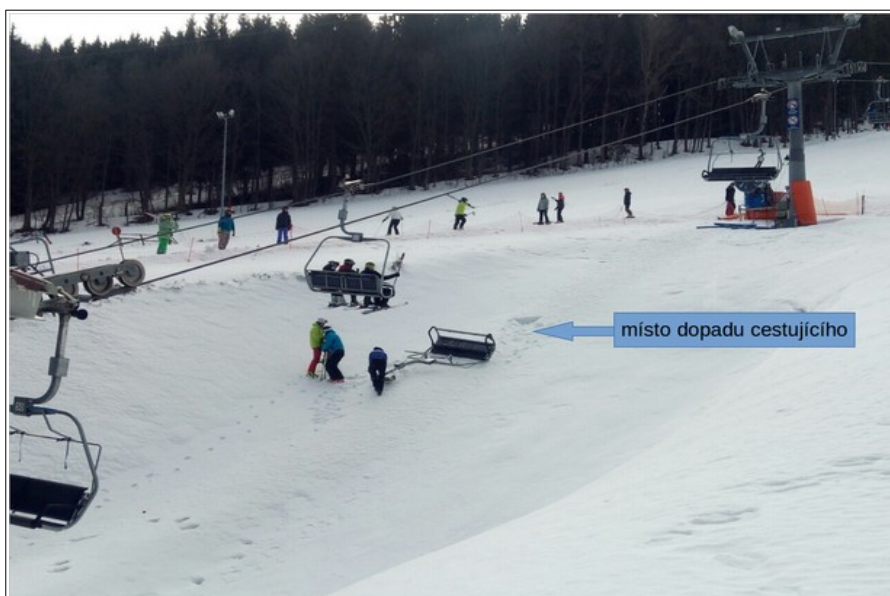
Obr. č. 1: Pohled na místo dopadu DV s cestujícím.

Ohledáním místa dopadu DV č. 29 s cestujícím bylo zjištěno, že stopy po spadnutí DV č. 29 se nacházely ve sněhu pod dopravním lanem LD, mezi LP č. 2 a 3, tzn. na výjezdu z dolní stanice, 17 m za LP č. 2 a 30 m za připojovací pojistkou.

Terén od LP č. 2 k podpěře č. 3 byl svažité, stoupal. Dopravní lano kopírovalo terén ve výšce cca 6,7 m. V době vzniku MU byl svah pod LD pokryt sněhem do výšky cca 1 m.

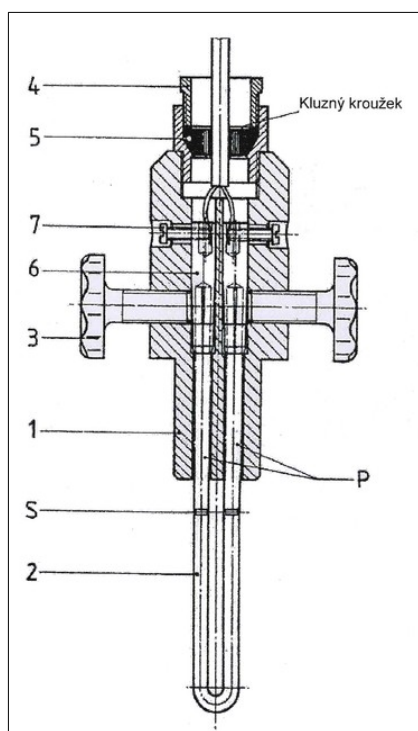
- připojovací pojistkou, tvořenou spínačem s LT, která mechanicky kontroluje správnou polohu připojovací/odpojovací páky DV, a tím pevné připojení svírací čelisti připojovacího zařízení DV k dopravnímu lanu (viz bod 3.4.4 této ZZ).  
Spínač s LT (Obr. č. 2) se skládá z plastového izolačního tělesa (poz. 1), do kterého jsou zasunuty dvě mosazné kontaktní objímky (poz. 6). Fixace obou mosazných objímek se provádí šrouby s válcovou hlavou (poz. 7). Odbočka k ovládacímu vedení je ke kontaktním objímkám (poz. 6) vedena makrolonovým kabelovým šroubením s kluzným kroužkem (poz. 4 a 5) v izolačním tělese (poz. 1) a upevněna šrouby s válcovou hlavou. Vodivá LT (poz. 2) ve tvaru U je do kontaktních objímek zasunuta jako zástrčka a zajištěna fixačními šrouby (poz. 3). Tím je bezpečnostní proudový obvod uzavřen. LT (poz. 2) sama je opatřena lomovým místem (poz. S), které je v zasunutém stavu cca 10 mm před izolačním tělesem (poz. 1). Tím lze zbytek LT po povolení fixačních šroubů odstranit. Spínač s LT se musí ručně aktivovat vytažením LT. Na indikačním přístroji v poháněcí stanici se musí ověřit zaznamenání aktivace zabezpečovacího prvku LD. Kontrola spínače s LT se provádí vytažením LT, čímž je přerušena bezpečnostní proudový obvod s následným zastavením chodu LD provozní a bezpečnostní brzdou.

Obr. č. 2: Náčrt spínače s LT.

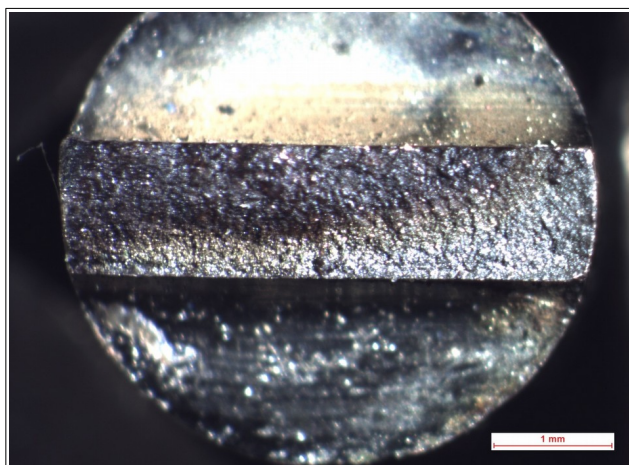
na dopravním laně volně osazeného DV, došlo i přes poškození silonového kolečka páky ke kontaktu kolečka s LT č. 6, která se zlomila;

- odlomená část LT č. 6 byla při naražení silonového kolečka připojovací páky nepřipojeného spínacího aparátu DV odhozena ve směru pohybu dopravního lana do vzdálenosti 3 m od připojovací pojistky;
- ke zlomení LT č. 6 dojde i v případě scházejícího silonového kolečka připojovací/odpojovací páky spínacího aparátu DV, protože ta bude zlomena nábojem kolečka;
- po zlomení LT dojde následkem přerušení bezpečnostního proudového okruhu k zastavení chodu LD, a to aktivací provozní a bezpečnostní brzdy LD. Pohyb dopravního lana je zastaven po ujetí dráhy 3,13 m od snímače s LT, přičemž na dopravním laně volně osazené DV zůstalo stát před úrovní tlačných baterií dolní stanice (LP č. 1 a 2).

Obr. č. 3: Detail lomu LT z MU

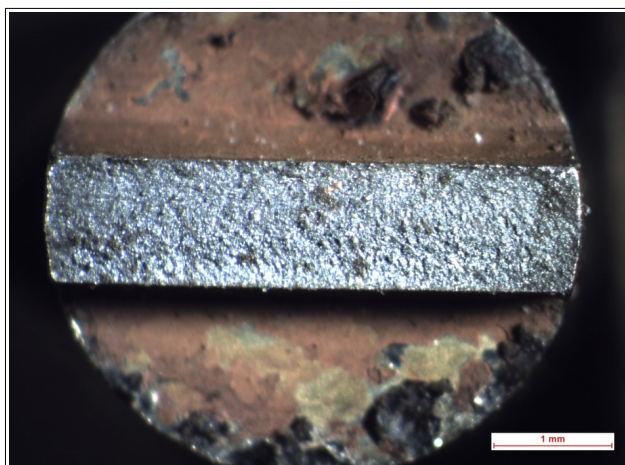
Obr. č. 4: Detail lomu LT z ověřovacího pokusu

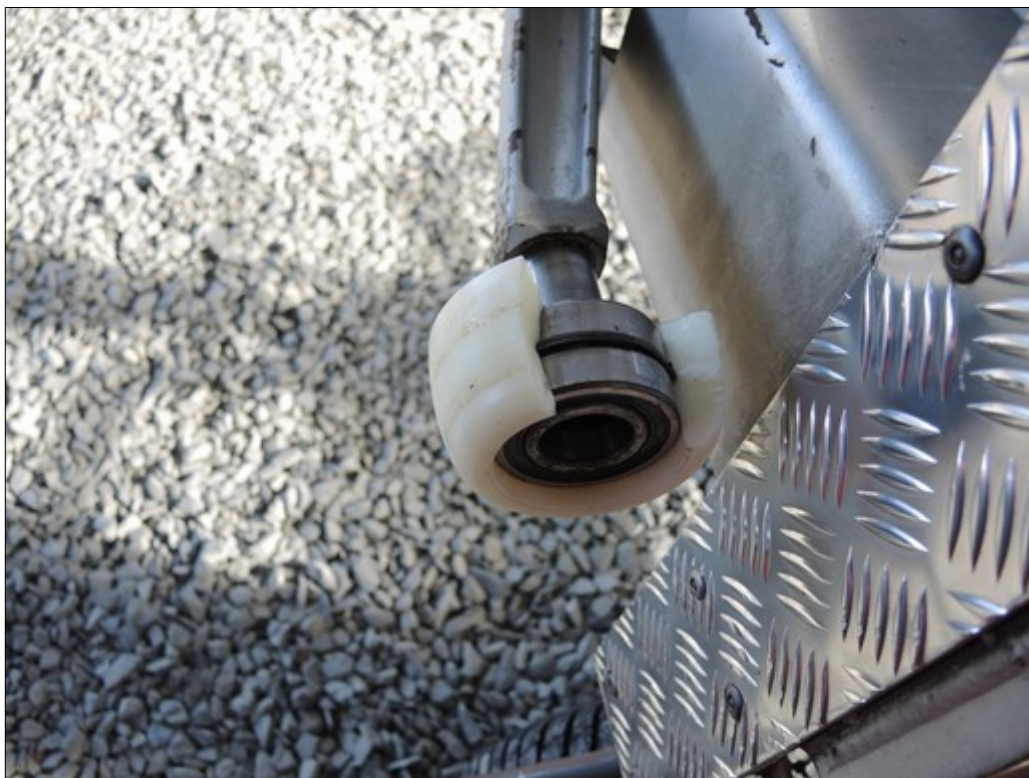
- při poškození silonového kolečka připojovací/odpojovací páky spínacího aparátu DV vylomením cca 1/4 obvodu (bylo použito silonové kolečko z DV č. 29) nedojde při průjezdu DV připojovacím místem stanice LD k odvalování kolečka po horní připojovací kolejnici a k dostatečnému nadzvednutí připojovací/odpojovací páky do koncové polohy, aby se přemístilo pružinové vedení spínacího aparátu DV dopředu, a tím bylo umožněno pevné sevření (připojení) pohyblivé části svírací čelisti k dopravnímu lanu. Po odjezdu z připojovacího místa se připojovací/odpojovací páka spínacího aparátu DV vrátila do dolní (odpojené) polohy, přičemž svírací čelist volně obepínala dopravní lano. Takto volně posazené DV bylo dopravním lanem unášeno k připojovací pojistce, tvořené spínačem s LT č. 6 (po vzniku MU byla dolomená LT vyměněna za novou). Horizontální osa LT č. 6 se nacházela v rovině náboje silonového kolečka. Vlivem nesprávné polohy připojovací/odpojovací páky,

- na připojovací/odpojovací páce spínacího aparátu DV č. 29 bylo poškozeno silonové kolečko, a to vylomením cca 1/4 obvodu. Vylomení části silonového kolečka připojovací/odpojovací páky spínacího aparátu DV č. 29 zapříčinilo v připojovacím místě dolní stanice LD nepřipojení svírací čelisti DV pevně k dopravnímu lanu;

Obr. č. 5: Pohled na silonové kolečko spínacího aparátu DV č. 29 poškozené vylomením cca 1/4 materiálu.

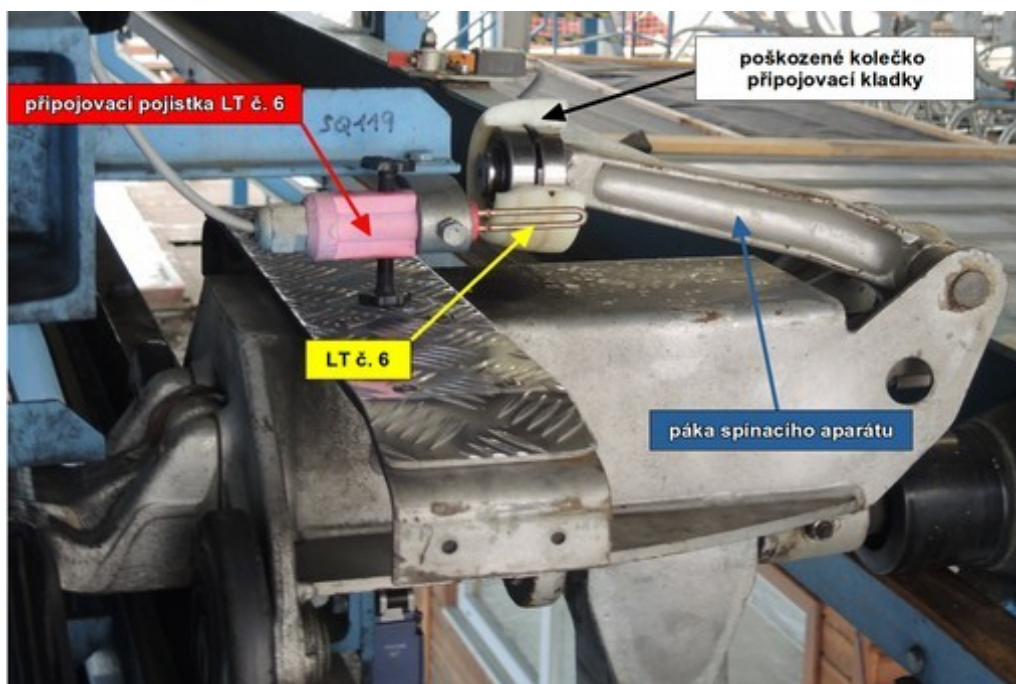
**Na místě MU byly přítomnému inspektorovi DI předány provozovatelem LD zajištěné 2 díly LT č. 6, jež měla být dle provozovatele poškozena (ohnutá, nalomená) následkem jízdy nepřipojeného DV č. 29 a posléze jízdou následných DV přes kladkovou baterii dolomena.**

Obr. č. 6: Pohled na připojovací aparát a připojovací pojistku s LT č. 6.
